# Asbestinventarisatetest

Van Hesedreef 12/W3, 9240 Zele

Attestnummer : 20231027-000249.000

Uitgegeven op : 27.10.2023

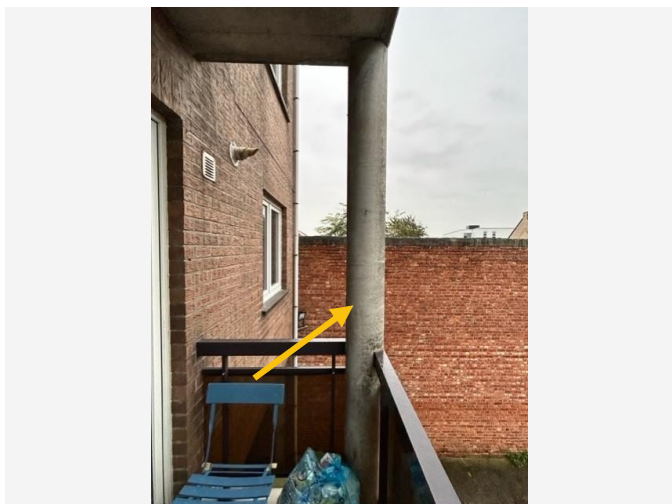
| Fiche 1: Verlorenbekisting buis aan terras..... | 10 |

Vermoedelijk is deze koker een asbestcement buis waarin beton werd gegoten als ondersteuning van de terrassen.

Deze buis start aan het gelijkvloers tot aan het grond oppervlak van het terras op het 2de verdiep.

Buis is dus toegankelijk via oprit aan de achterzijde en via het terras van het app w3

De buis is een structureel deel van het gebouw en dus behoort deze toe aan de gemeenschappelijke delen (zie doc in bijlage)

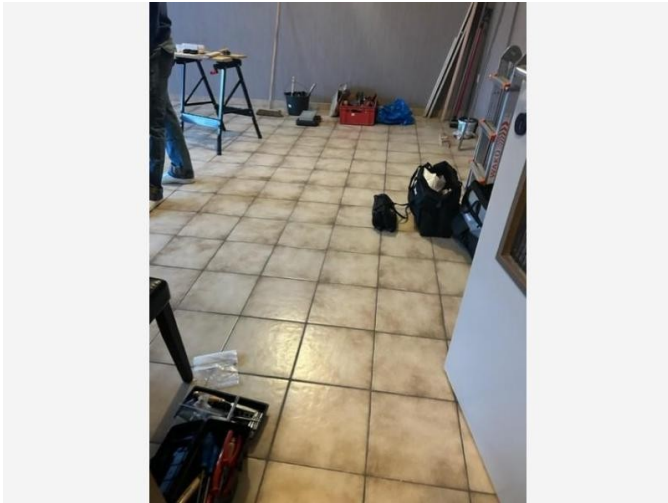
| Fiche 2: Vloerbekleding app..... | 11 |

in de hal, living, badkamer en keuken in een vloer tegel aanwezig in perfecte staat.

Geen verdere analyse mogelijk naar gebruikte en onderliggende materialen in kader van niet-destructief onderzoek.

Verder te onderzoeken bij ev. werken in een destructief onderzoek.

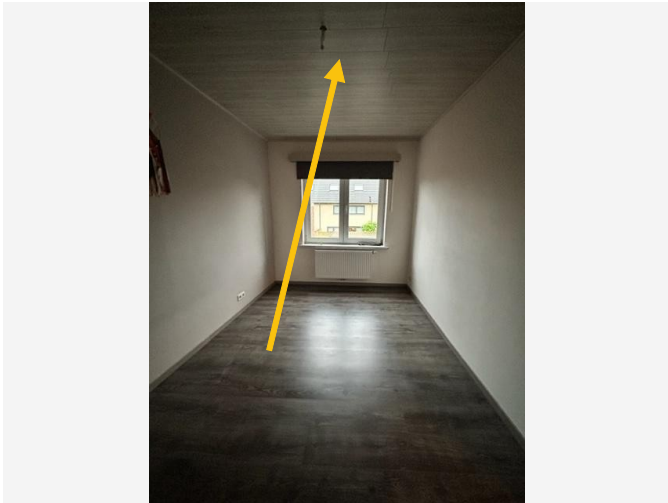
| Fiche 3: Vals plafond slaapkamer..... | 12 |

Op de slaapkamer is een kunststof plafond aanwezig, geen verdere analyse mogelijk naar achterliggende en gebruikte materialen in kader van het niet-destructief onderzoek.

Verder te onderzoeken bij ev. werken in een destructief onderzoek.

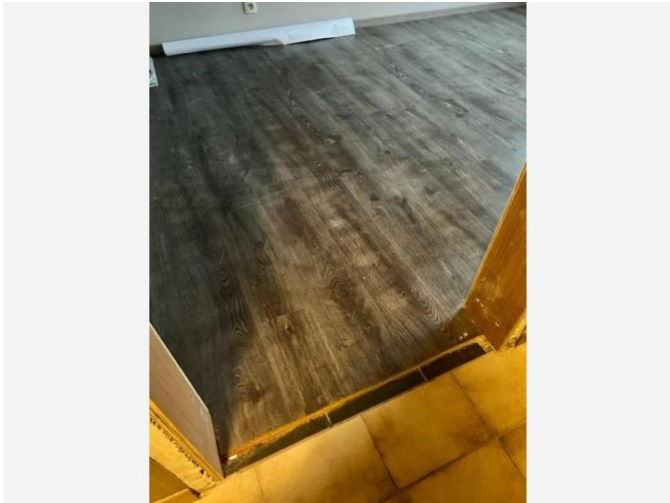
| Fiche 4: Vloerbekleding slaapkamer..... | 13 |

Op de slaapkamer is een laminaat aanwezig, er is geen verdere analyse mogelijk naar gebruikte of onderliggende materialen in kader van niet-destructief onderzoek. Verder te onderzoeken bij ev. werken in een destructief onderzoek.

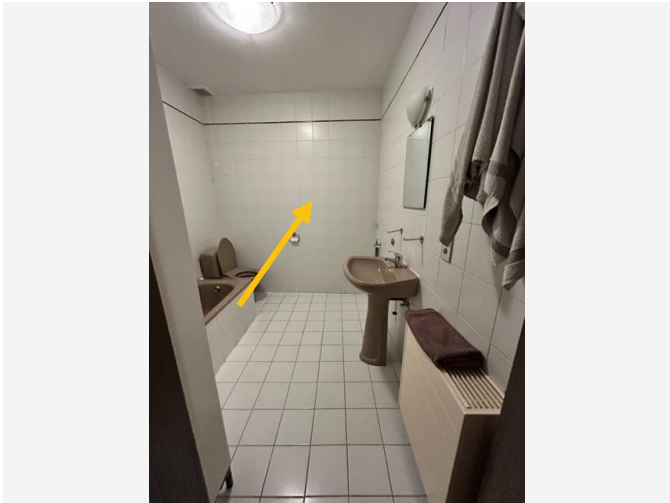
| Fiche 5: Fiance tegels badkamer en keuken..... | 14 |

De keuken wand en de badkamer is volledig betegeld er was geen verdere inspectie mogelijk naar achterliggende of gebruikte materialen in kader van niet-destructief onderzoek.

Verder te onderzoeken bij ev. werken in een destructief kader.

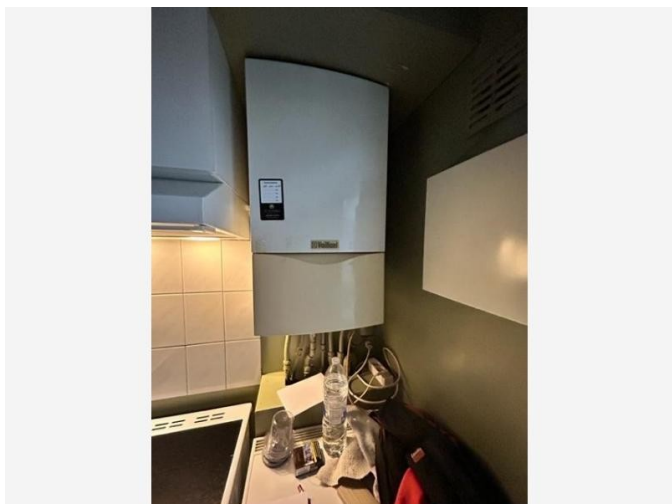
| Fiche 6: CV Ketel..... | 15 |

Vaillant ketel hangt in de keuken

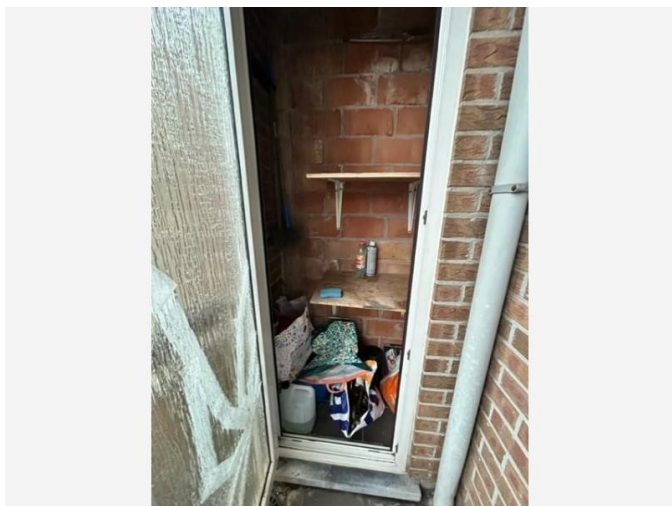
| Fiche 7: Bergkast op terras..... | 16 |

in de bergkast op het terras is geen pleisterwerk aanwezig.

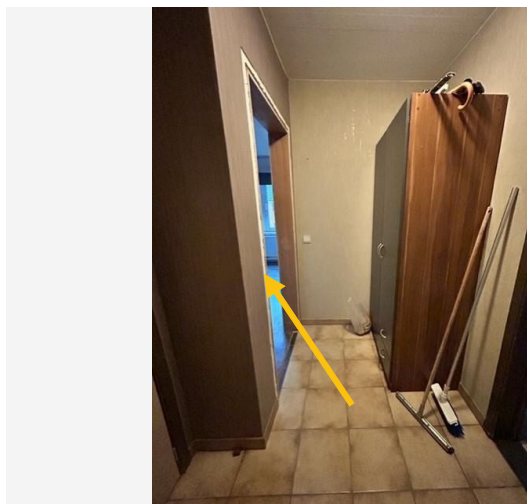
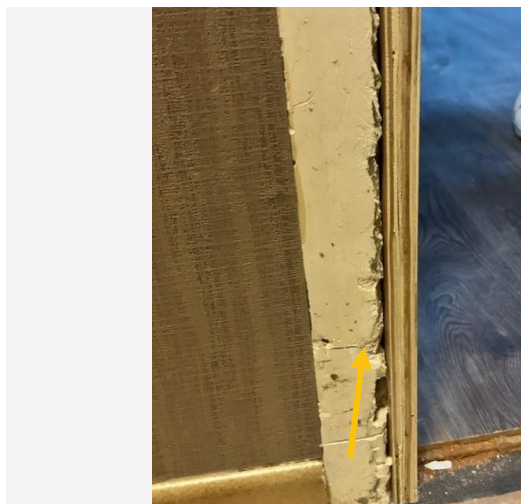
| Fiche 8: Wandpleister..... | 18 |

Geen asbest

| # | Type | Referentie | Resultaat |
|---|---|---|---|
| 8.1 | Mengmonster | 1. Wandpleister | Geen asbest |

| Opmerking | <p>Verplichte staalname wandpleister:</p> <p>staal: living, hal, keuken</p> |

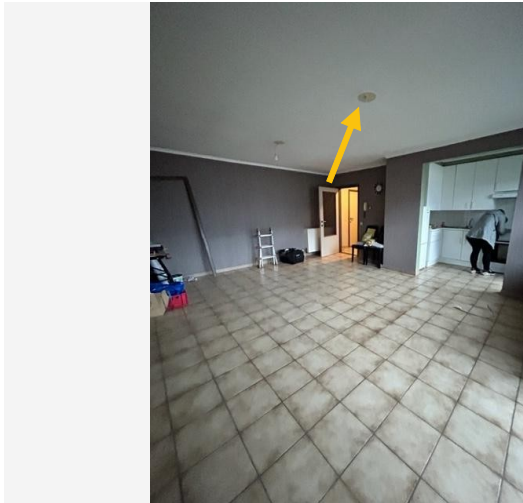
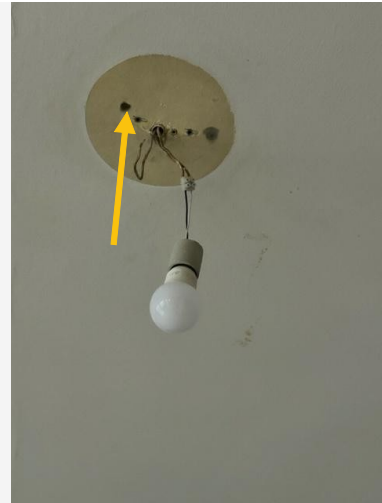
## Fiche 9: Plafondpleister

Geen asbest

| # | Type | Referentie | Resultaat |
|---|---|---|---|
| 9.1 | Mengmonster | 2. Plafondpleister | Geen asbest |

| Opmerking | <p>Verplichte staalname plafondpleister:</p> <p>staal genomen: hal, living, keuken</p> <p>in de slaapkamer is een vals plafond aanwezig waardoor er daar geen staalname mogelijk was van het plafond.</p> |
