# Asbestinventarisatetest

Wilgenpark 48, 9290 Berlare

Attestnummer : 20241213-000388.000

**Asbestveilig** (maar niet asbestvrij)

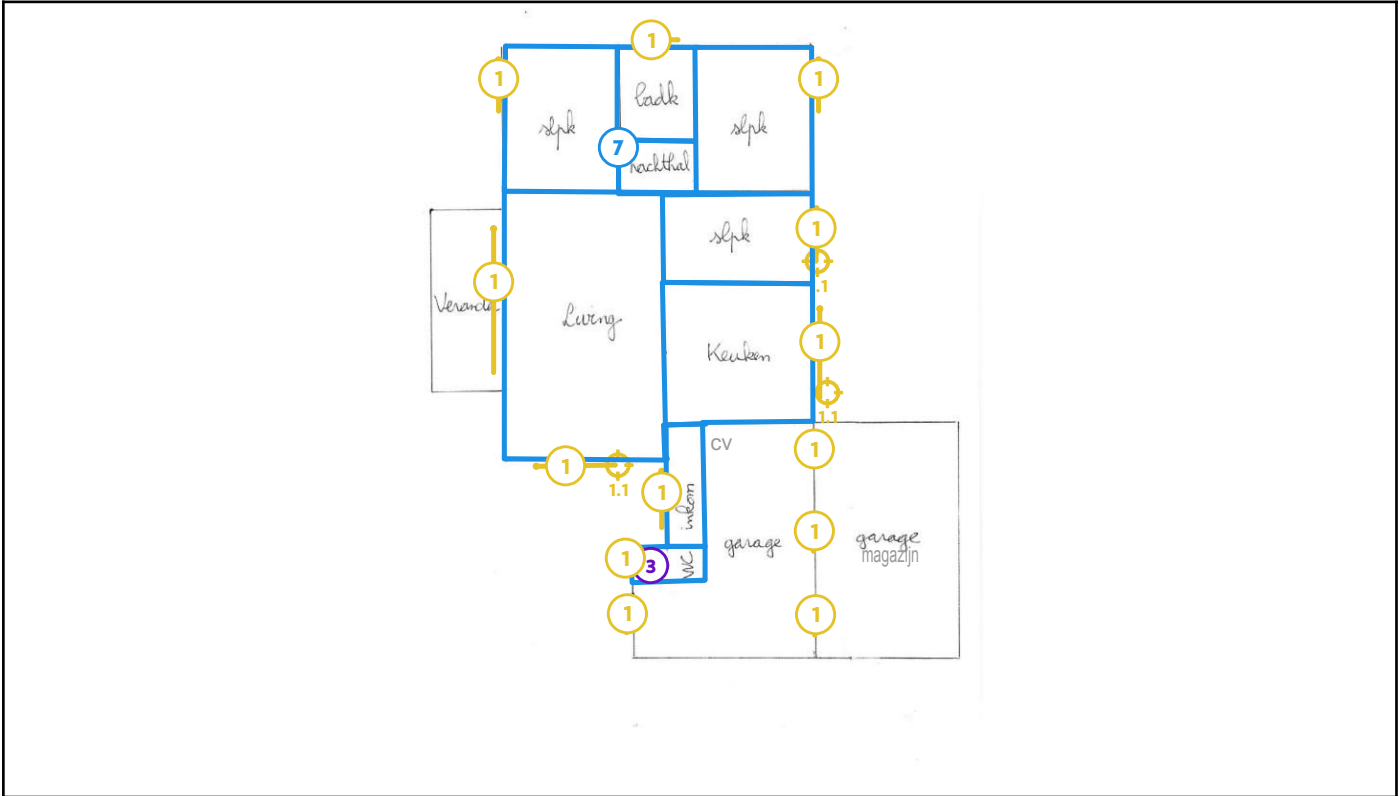
# Plan 1.1: plan glv

| Beschrijving | Type | Actie |
|---|---|---|
| 1. stopverf (mastiek) schrijnwerkerij/huis | Asbestmateriaal | Zorgvuldig beheren |
| 3. afvoerbuizen | Advies | - |

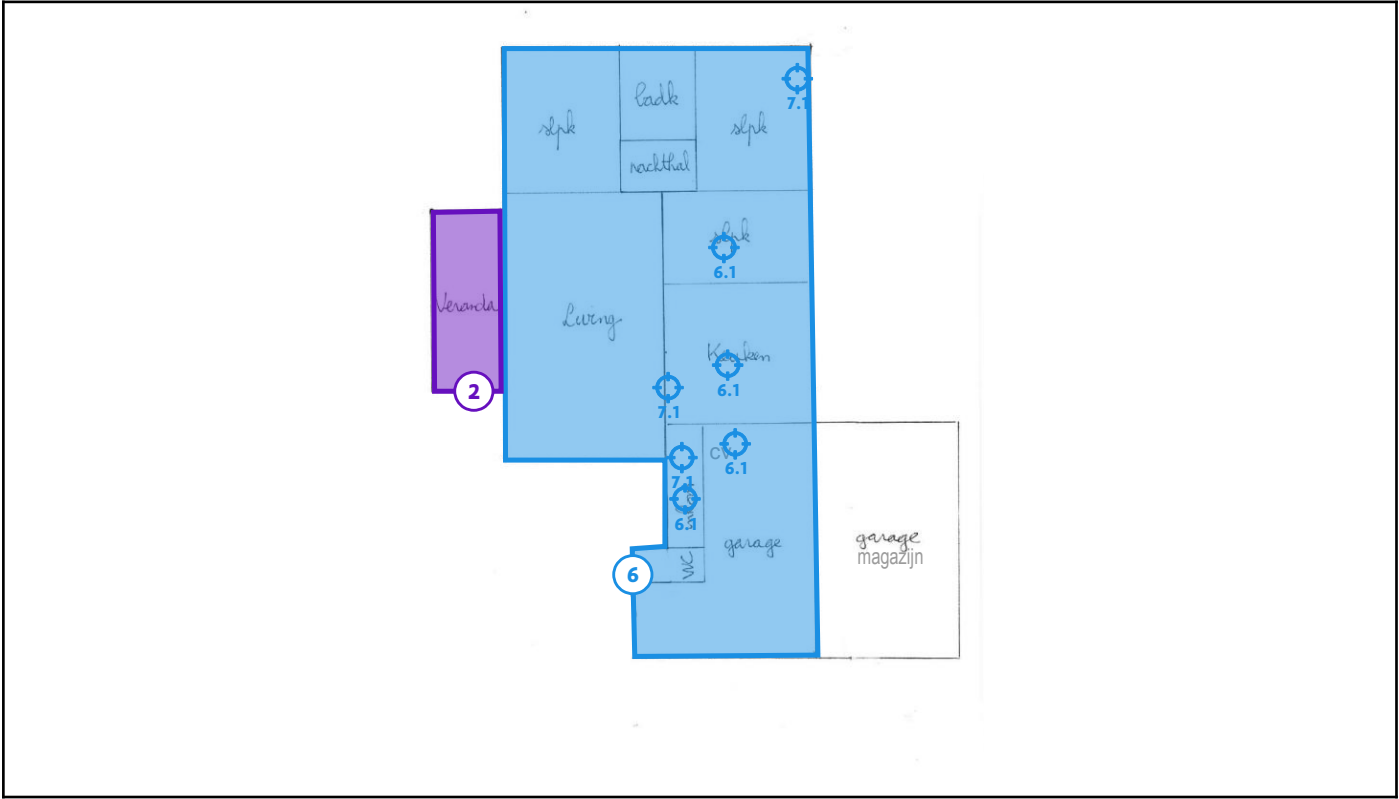
# Plan 1.2: plan glv

| Beschrijving | Type | Actie |
|---|---|---|
| 2. cementlijm oude vloertegels | Advies | - |

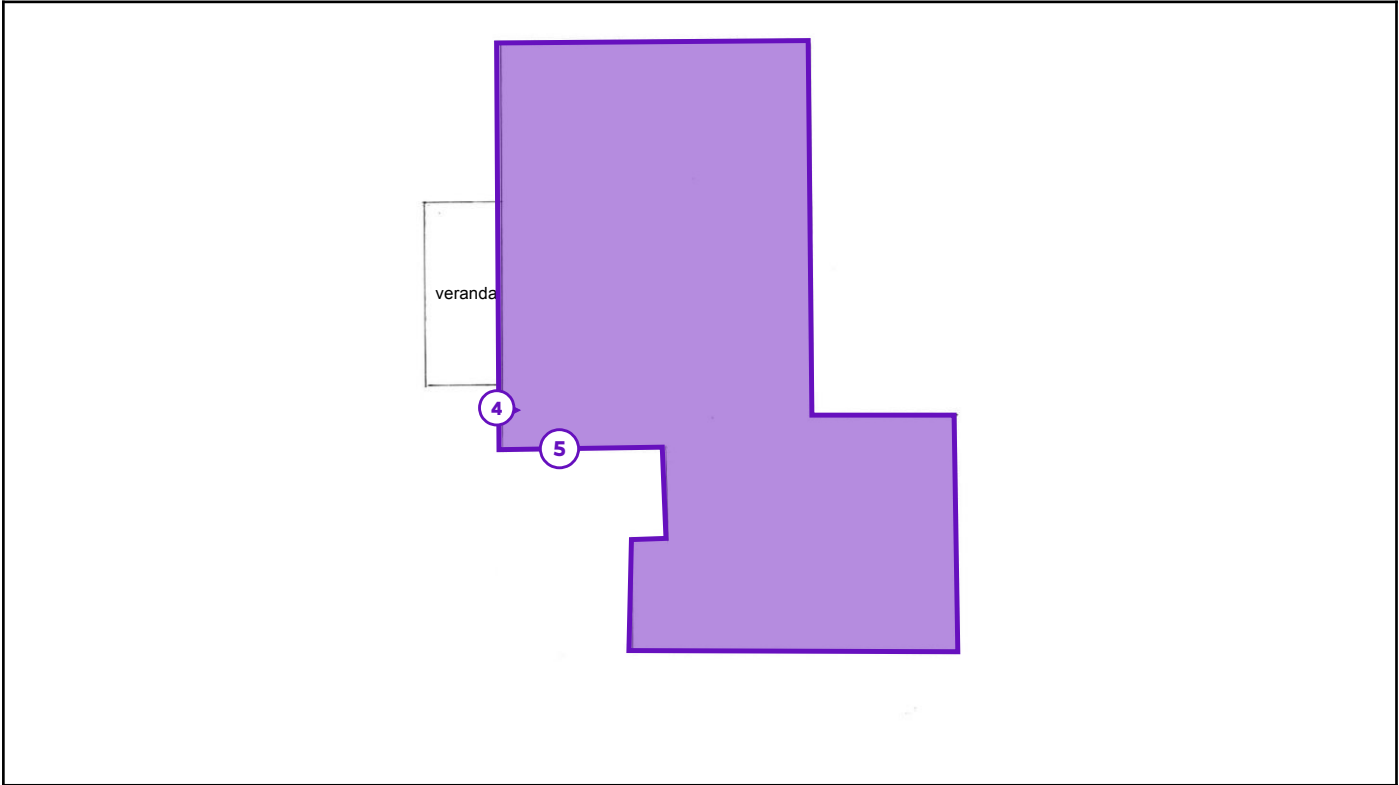
# Plan 1.3: plan dak

| Beschrijving | Type | Actie |
|---|---|---|
| 4. afgesloten schouw | Advies | - |
| 5. roofing onder EPDM plat dak | Advies | - |

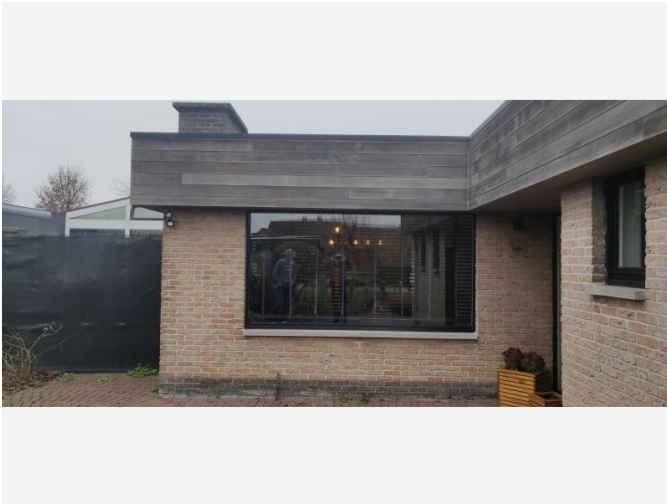
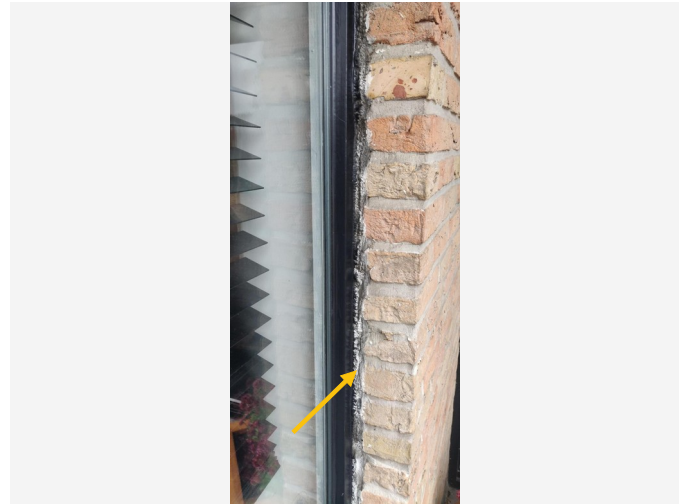
Het asbestmateriaal valt onder de mijlpaal van 2040.

| Eindbeoordeling materiaalarisico | Laag materiaalarisico en/of verlaagde kans op vezelvrijgave |

| Toestand van het materiaal | Licht beschadigd, licht verweerd. Intact calciumsilicaatmateriaal of categorie III 'gebondenheid' |

| # | Type | Referentie | Resultaat |
|---|---|---|---|
| 1.1 | Mengmonster | 1 | Chrysotiel |

| Beschrijving | stopverf (mastiek) schrijnwerkerij/huis |
| Eenvoudig bereikbaar | Nee <ul style="list-style-type: none"><li>• Verwijdering tast de bouwkundige integriteit aan.</li></ul> |

- Zorg voor een veilig beheer en verwijder dit asbestmateriaal wanneer het bij werken eenvoudig bereikbaar wordt. Controleer de toestand jaarlijks op wijzigingen.

- Eenvoudige handelingen: mag via doe-het-zelf of door werknemer(s) met opleidingsattest eenvoudige handelingen  
Draag persoonlijke beschermingsmiddelen geschikt tegen asbeststof. Fixeer de asbesttoepassing. Gebruik geen sneldraaiende toestellen. Ter plaatse inpakken en afvoeren. Niet breken of gooien. Laat de asbesttoepassing in zijn geheel.

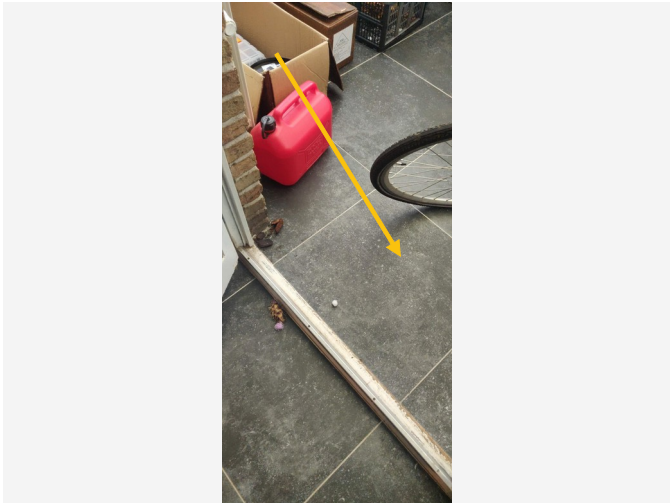
Mogelijks bevindt er zich asbestverdachte cementlijm onder de oude vloertegels. Dit was niet waarneembaar.

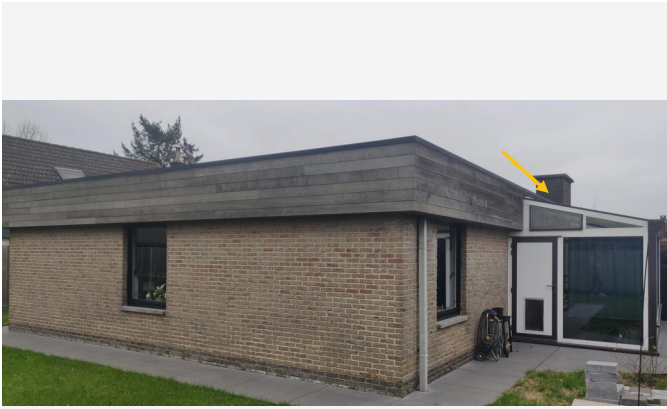
Mogelijks zit er een vezelcementen santanspijp in de schouw. Dit was niet waarneembaar.

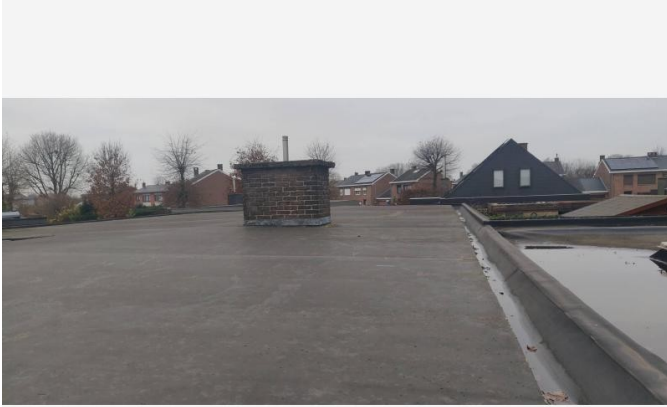
Mogelijks bevindt er zich asbestverdachte roofing onder de EPDM. Dit was niet waarneembaar

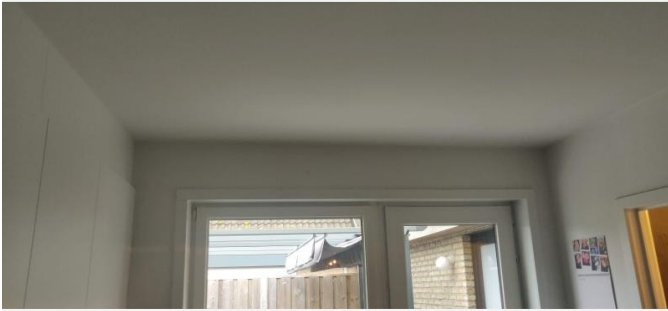
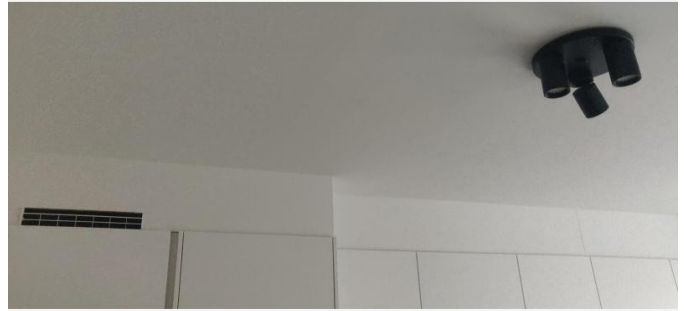
## Fiche 6: pleister plafonds

Geen asbest

| # | Type | Referentie | Resultaat |
|---|---|---|---|
| 6.1 | Mengmonster | 2 | Geen asbest |

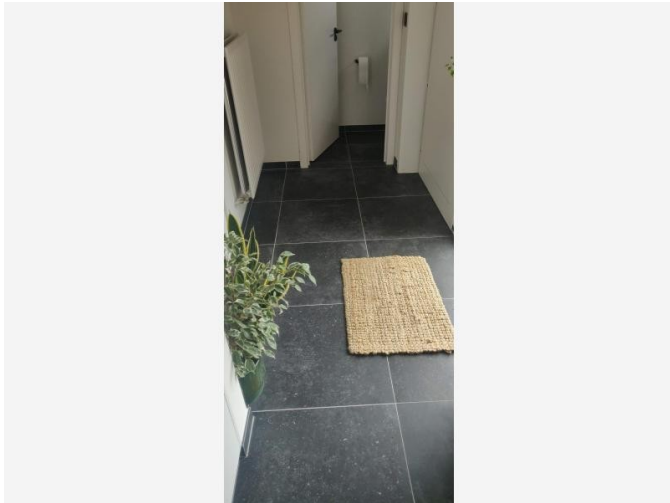
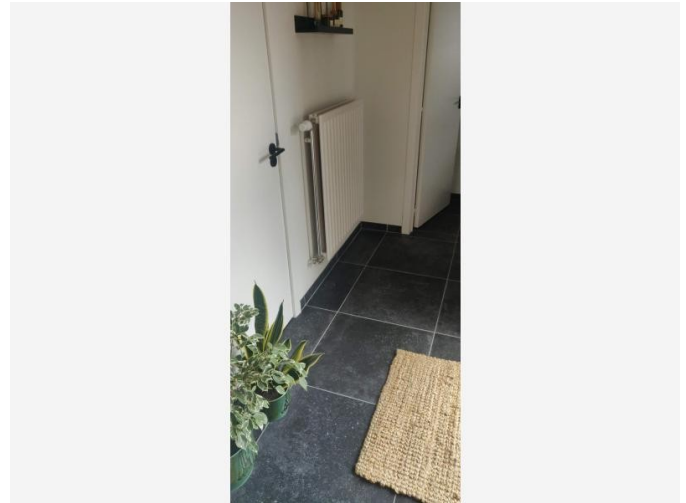
## Fiche 7: pleister muren

Geen asbest

| # | Type | Referentie | Resultaat |
|---|---|---|---|
| 7.1 | Mengmonster | 3 | Geen asbest |

| Opmerking | De muren van de garages/stooklokaal zijn niet bepleisterd. De bepleistering is als lijntrace aangeduid op het plan. |
