Asbestinventarisatetest

Hofstraat 81, 9200 Dendermonde

Attestnummer : 20241224-000231.000

Niet-asbestveilig

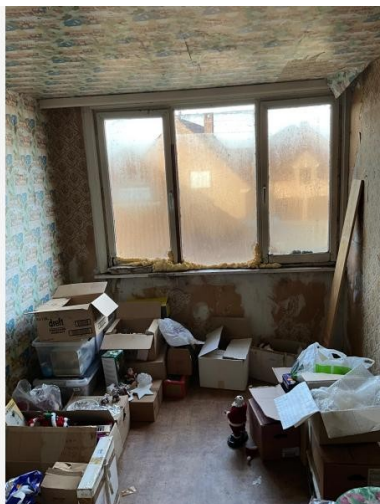
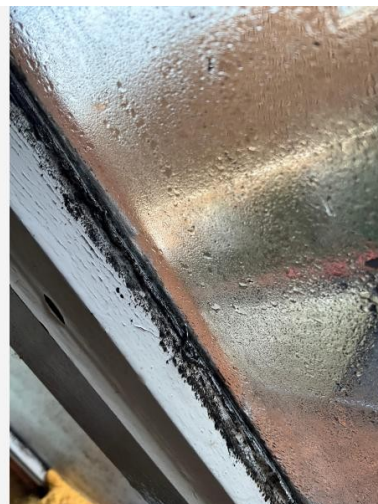
Het asbestmateriaal valt onder de mijlpaal van 2040.

Dringend verwijderen

Er kunnen nog restanten van oudere mastiek aanwezig zijn onder de huidige mastiek.

Deze restanten konden niet getest worden.

Eindbeoordeling materiaalrisico	Hoog materiaalrisico en/of hoge kans op vezelvrijgave
---------------------------------	---

Gebondenheid	Categorie 1: hechtgebonden in oorsprong
Asbestsoort (vezeltype)	Crocidoliet aanwezig
Asbestconcentratie	Laag (< 50%)
Afschermingsgraad van het gehele materiaal	Geheel of deels (ook) vrij aan de binnenlucht
Toestand van het materiaal	Matig beschadigd, matig verweerd

Beschrijving	kit glas - profiel
Omgeving	Buiten
Primaire drager	Wandopening verticaal (raam, deur, ...)
Asbestmateriaal	In-situ afwerkingslagen - Pasta, stopverf, voegsel, stopsel, vulsel, mastiek, kitten, ...
Bindmiddel van asbestmateriaal	Kitten, mastiek, pasta
Gebondenheid op basis van bindmiddel	Hecht
Hoeveelheid (gewicht - aantal)	<ul style="list-style-type: none">• 1,00 kg - 1 stuk
Totaal gewicht	1,00 kg
Eenvoudig bereikbaar	Ja
Bevestigingswijze	<ul style="list-style-type: none">• Verlijmd, ingegoten, versmeerd
Identificatiemethode	Vaststelling zonder monsternamen
Destructieve handeling voor identificatie	Nee
Opmerking	Vanwege een verhoogd risico op glasbreuk werd er geen staal genomen.

- Zorg voor een veilig beheer. Vermijd het beschadigen van het asbestmateriaal. Controleer de toestand jaarlijks op wijzigingen.

- Eenvoudige handelingen: mag via doe-het-zelf of door werknemer(s) met opleidingsattest eenvoudige handelingen
Wanneer men de ramen wil verwijderen: voer de ramen in 1 geheel af naar het containerpark of verwerker, dit kan via DHZ, draag hierbij voldoende PBM's. Zoals een stofmasker p3, een geschikte stofoveral voor asbest en handschoenen.
Fixeer voor de zekerheid de kit zodat deze bij manipulatie niet loskomt en verpak de ramen in plastic of tape de kitnaden of met stevige tape.
- Eenvoudige handelingen: enkel door erkend asbestverwijderaar
Indien men de ramen wil behouden:

Vanwege de moeilijk bereikbaarheid om alle kit te verwijderen dient deze verwijderd te worden door een gespecialiseerde firma met ervaring in het verwijderen van dit soort toepassingen, dit door werknemers met opleidingsattest eenvoudige handelingen,

- Hou minderjarigen uit de buurt.
- Vermijd stof door de stopverf te bevochtigen of te fixeren. Dat doet u door water te vernevelen of door een aangepast fixeermiddel te gebruiken.
- Gebruik alleen handwerktuigen, zoals een schroevendraaier of een handzaag. Vermijd krachtige mechanische werktuigen zoals boor- en schuurmachines, zaag- en slijpschijven die niet gebruikmaken van een bevochtigingssysteem: die kunnen asbestvezels losmaken en asbeststof in de lucht brengen.
- Probeer de stopverf niet te breken of te beschadigen.
- Correct opruimen en poetsen en zorgvuldig alle asbest verwijderen, bevochtigen is hier ook de boodschap.
- Ruim alles correct op na de werken.
- Stop asbestafval in een dubbele verpakking en hou het zo intact mogelijk en voer af naar een erkende verwerker.

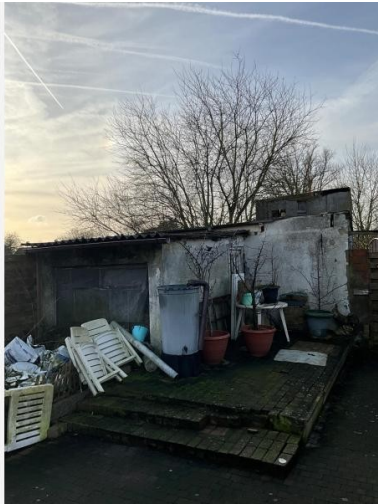
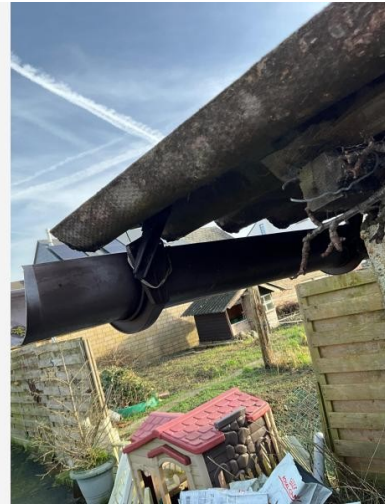
Het asbestmateriaal valt onder de mijlpaal van 2034.

Verwijderen

Eindbeoordeling materiaalrisico	Verhoogd materiaalrisico en/of verhoogde kans op vezelvrijgave
---------------------------------	--

Gebondenheid	Categorie 1: hechtgebonden in oorsprong
Asbestsoort (vezeltype)	Crocidoliet aanwezig
Asbestconcentratie	Laag (< 50%)
Afschermingsgraad van het gehele materiaal	Geheel of deels vrij aan de buitenlucht
Toestand van het materiaal	Matig beschadigd, matig verweerd

Beschrijving	golfplaten
Omgeving	Buiten
Primaire drager	Schuin dak
Asbestmateriaal	Dak- en gevelbekleding - Golfplaat
Bindmiddel van asbestmateriaal	Cement
Gebondenheid op basis van bindmiddel	Hecht
Hoeveelheid (oppervlakte - aantal)	<ul style="list-style-type: none">• 100,00 m² - 1 stuk
Totale oppervlakte	100,00 m ²
Eenvoudig bereikbaar	Nee <ul style="list-style-type: none">• Verwijdering tast de bouwkundige integriteit aan.
Bevestigingswijze	<ul style="list-style-type: none">• Geschroefd
Identificatiemethode	Vaststelling zonder monstername
Destructieve handeling voor identificatie	Nee

- Zorg voor een veilig beheer en verwijder dit asbestmateriaal wanneer het bij werken eenvoudig bereikbaar wordt. Controleer de toestand jaarlijks op wijzigingen.

- Eenvoudige handelingen: mag via doe-het-zelf of door werknemer(s) met opleidingsattest eenvoudige handelingen
De platen natmaken en de schroeven losmaken.
Draag de nodige PBM's (stofmasker ffp3, asbestgeschikte wegwerpovertal, wegwerphandschoenen) verpak de platen in een daarvoor voorziene zak die verkrijgbaar is op het containerpark.
De golfplaten voorzichtig in 1 stuk weghalen zonder deze te breken.
- Eenvoudige handelingen: enkel door erkend asbestverwijderaar
Indien de golfplaten in zeer slechte staat zijn (breken/verpoederen bij manipulatie) moeten deze weggehaald worden door een erkende verwijderaar.

Golfplaten die genageld zijn, moeten ook verwijderd worden door een erkende verwijderaar.

Indien de golfplaten in slechte toestand zijn en dreigen te breken, dienen deze verwijderd te worden door een dakwerker met opleidingsattest eenvoudige handelingen.

Het materiaal dient verwijderd te worden conform de bepalingen van de Codex over het welzijn op het werk, Boek VI, Titel 3 (het KB asbest van 16 03 2006).

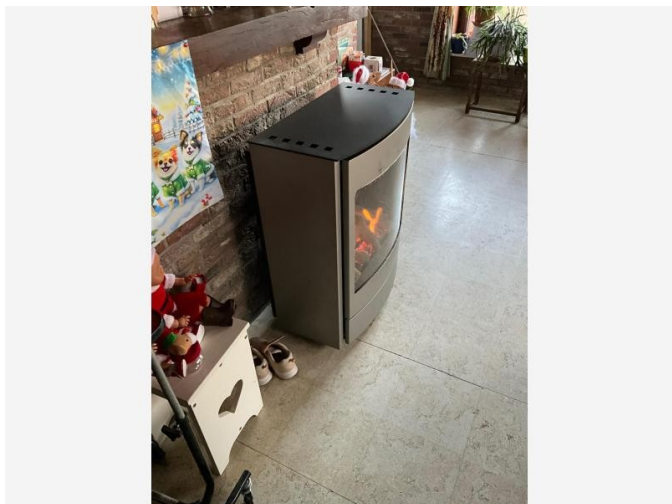
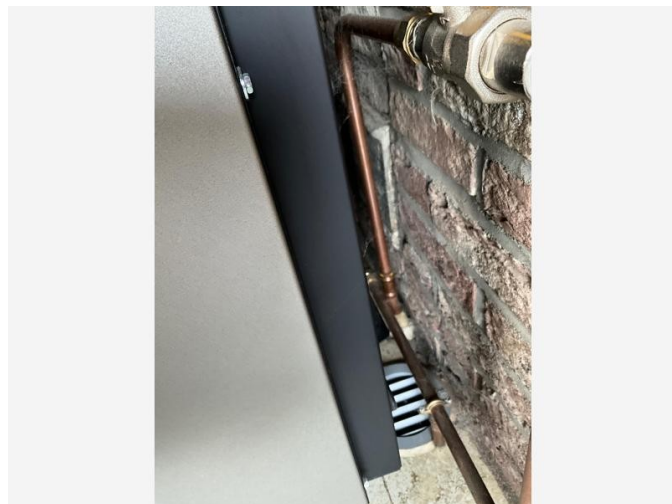
Het asbestmateriaal valt onder de mijlpaal van 2040.

Zorgvuldig beheren

Eindbeoordeling materiaalrisico	Laag materiaalrisico en/of verlaagde kans op vezelvrijgave
---------------------------------	--

Gebondenheid	Categorie 1: hechtgebonden in oorsprong
Asbestsoort (vezeltype)	Crocidoliet aanwezig
Asbestconcentratie	Laag (< 50%)
Afschermingsgraad van het gehele materiaal	Geheel of deels (ook) vrij aan binnenluchtstromen
Toestand van het materiaal	Onbeschadigd, niet verweerd

Beschrijving	Schouwluik
Omgeving	Binnen
Primaire drager	Ruimteverwarming
Asbestmateriaal	Schouwhoed, ventilatiekap (anti-windval)
Bindmiddel van asbestmateriaal	Cement
Gebondenheid op basis van bindmiddel	Hecht
Hoeveelheid (gewicht - aantal)	<ul style="list-style-type: none">• 2,00 kg - 2 stuks
Totaal gewicht	4,00 kg
Eenvoudig bereikbaar	Ja
Bevestigingswijze	<ul style="list-style-type: none">• Verlijmd, ingegoten, versmeerd
Identificatiemethode	Vaststelling zonder monstername
Destructieve handeling voor identificatie	Nee

- Zorg voor een veilig beheer. Vermijd het beschadigen van het asbestmateriaal. Controleer de toestand jaarlijks op wijzigingen.
- Zorg voor een veilig beheer en verwijder dit asbestmateriaal wanneer het bij werken eenvoudig bereikbaar wordt. Controleer de toestand jaarlijks op wijzigingen.

- Eenvoudige handelingen: mag via doe-het-zelf of door werknemer(s) met opleidingsattest eenvoudige handelingen
U mag dit zelf doen indien u er voor zorgt dat de toepassing niet breekt tijdens het verwijderen.

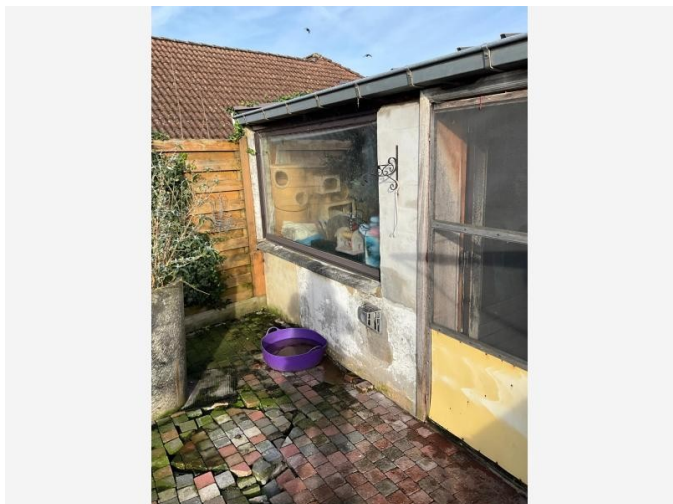
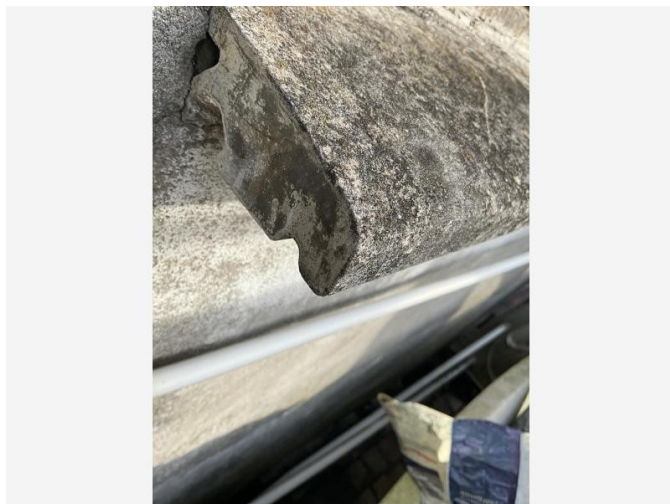
Het asbestmateriaal valt onder de mijlpaal van 2040.

Zorgvuldig beheren

Eindbeoordeling materiaalrisico	Laag materiaalrisico en/of verlaagde kans op vezelvrijgave
---------------------------------	--

Gebondenheid	Categorie 1: hechtgebonden in oorsprong
Asbestsoort (vezeltype)	Crocidoliet aanwezig
Asbestconcentratie	Laag (< 50%)
Afschermingsgraad van het gehele materiaal	Geheel of deels vrij aan de buitenlucht
Toestand van het materiaal	Licht beschadigd, licht verweerd. Intact calciumsilicaatmateriaal of categorie III 'gebondenheid'

Beschrijving	Vensterbank
Omgeving	Buiten
Primaire drager	Wandopening verticaal (raam, deur, ...)
Asbestmateriaal	Deksteen, muurkap - Hol
Bindmiddel van asbestmateriaal	Cement
Gebondenheid op basis van bindmiddel	Hecht
Hoeveelheid (oppervlakte - dikte - aantal)	<ul style="list-style-type: none">• 0,50 m² - 3,00 cm - 1 stuk
Totaal volume	0,015 m ³
Eenvoudig bereikbaar	Nee <ul style="list-style-type: none">• Verwijdering tast de bouwkundige integriteit aan.
Bevestigingswijze	<ul style="list-style-type: none">• Verlijmd, ingegoten, versmeerd
Identificatiemethode	Vaststelling zonder monstername
Destructieve handeling voor identificatie	Nee

- Zorg voor een veilig beheer en verwijder dit asbestmateriaal wanneer het bij werken eenvoudig bereikbaar wordt. Controleer de toestand jaarlijks op wijzigingen.

- Eenvoudige handelingen: mag via doe-het-zelf of door werknemer(s) met opleidingsattest eenvoudige handelingen u mag dit zelf uitvoeren, op voorwaarde dat de toepassing niet breekt tijdens het verwijderen.

Men voert dit bij voorkeur uit wanneer de vensters vervangen worden.

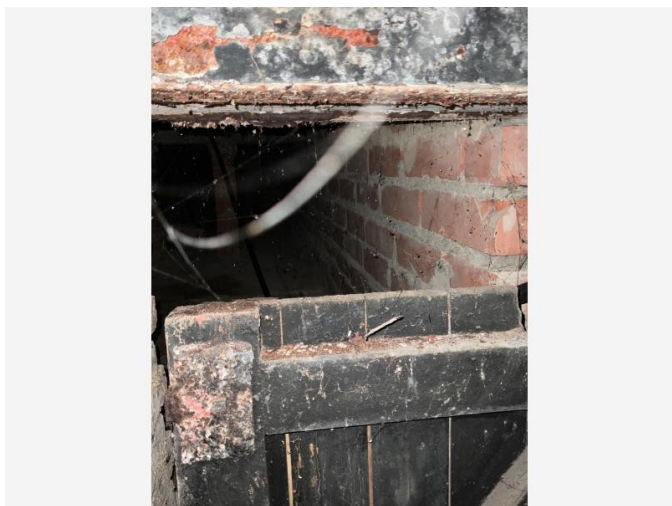
Permanente beperking

Reden: Het onderzoek kan niet uitgevoerd worden binnen de bepalingen van de Welzijnswet

Uitleg van de asbestdeskundige: De kruipkelder is te laag om te onderzoeken.

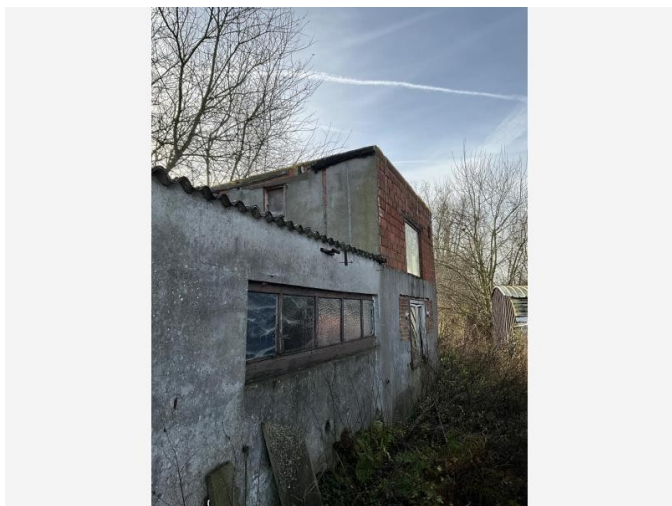
Permanente beperking

Reden: Het onderzoek kan niet uitgevoerd worden binnen de bepalingen van de Welzijnswet

Uitleg van de asbestdeskundige: De vloer van het 1e verdiep is reeds ingestort.

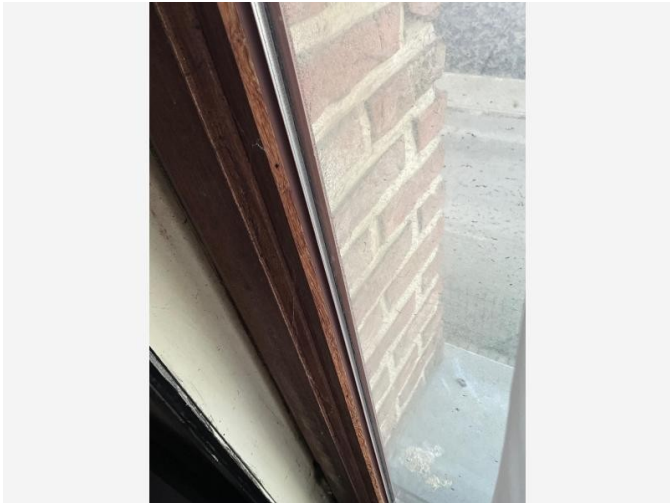
De kit aan de vensters is te recent om asbest verdacht te zijn.

De kit is veerkrachtig en soepel, dit is een indicatie dat dit materiaal niet asbest verdacht is.

De deskundige kan enkel een oordeel vormen over de zichtbare delen van de kit, achterliggende lagen of materialen kunnen nog voorkomen, let hierbij op bij verwijdering. Draag daarom steeds de nodige PBM's bij verwijderingswerken en laat stalen nemen bij twijfel indien men nog oude harde mastiek tegenkomt na verwijdering

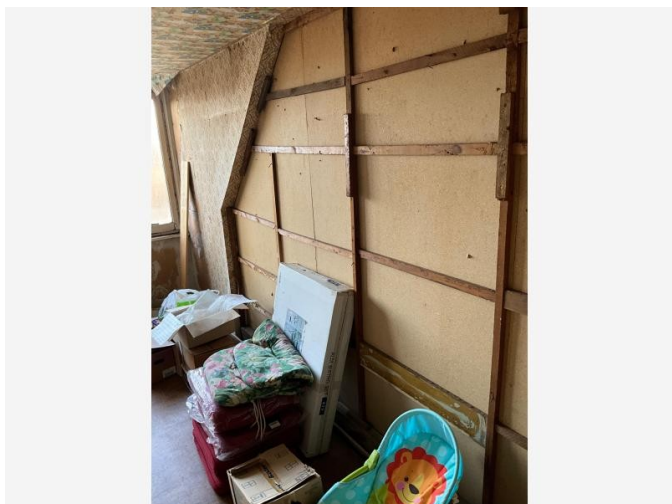
Er zijn valse wanden aanwezig uit hout/gipsplaat/pvc en dus niet asbestverdacht.

Het is echter mogelijk dat hierachter wel nog pleisterwerk of een andere asbestverdachte toepassing aanwezig is, dit kon niet getest worden in een niet-destructief onderzoek.

info: (indien de gipsplaten geplaatst zijn in de jaren 70 kan de vulpasta tussen de platen asbest bevatten, dit is zeer moeilijk te detecteren indien deze overschilderd of behangen zijn.)

Bij werken dient men de voegnaden op te sporen en hiervan een staal te nemen (!!! enkel bij gipsplaten van de jaren 70 !!!!)

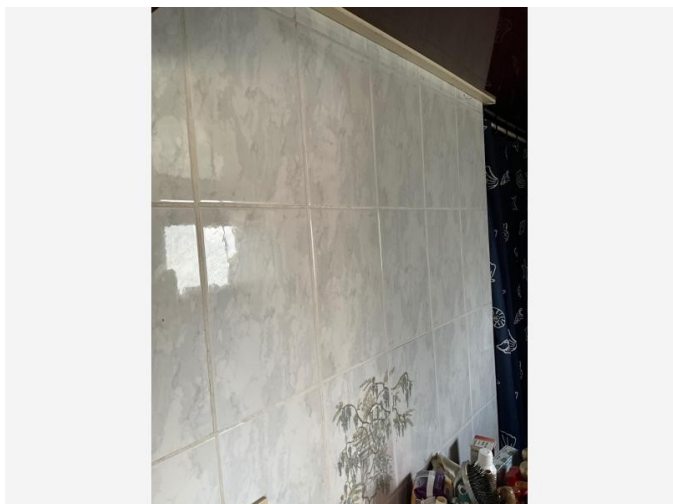
De faiencelijm kon niet getest worden zonder de tegels zelf te beschadigen.

Bijkomend destructief onderzoek is nodig.

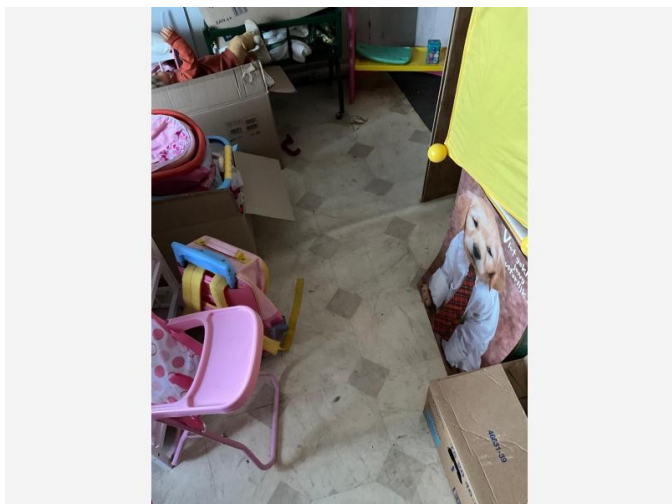
De vloerbekledingen/tegels zijn niet asbest verdacht.

Het is goed mogelijk dat er nog oude vloerbekleding/tegels onder de huidige verborgen zitten.

Deze werden niet getest. Bijkomend onderzoek bij renovaties is aangewezen.

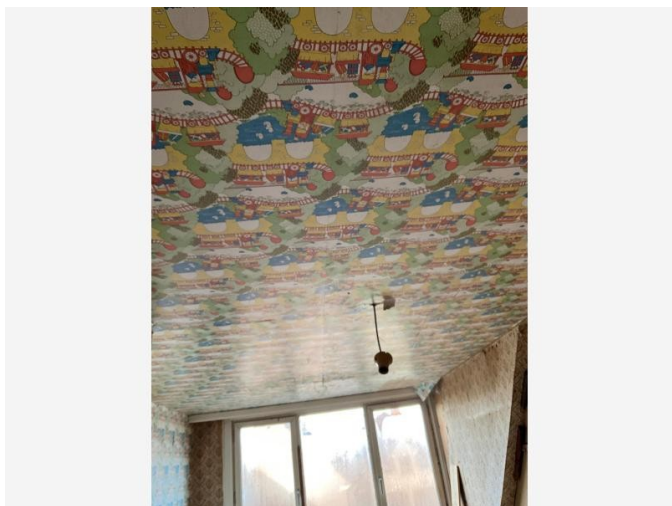
De plafonds zijn verlaagd met hout/gipsplaat/pvc en dus niet asbestverdacht.

Het is echter mogelijk dat hierachter wel nog pleisterwerk of een andere asbestverdachte toepassing aanwezig is, dit kon niet getest worden in een niet-destructief onderzoek.

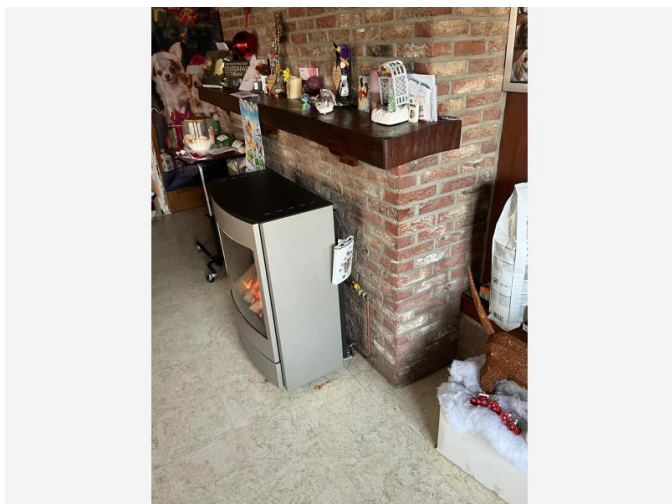
De schouwen werden onderzocht en er werden geen asbestverdachte materialen aangetroffen.

Het is echter wel mogelijk dat er nog asbesthoudende materialen verborgen zitten in de schouwen of achter tegel/panelen.

Op het rookgaskanaal is geen volledige inspectie op kunnen gebeuren vanwege niet volledig zichtbaar.

Mogelijks kunnen er nog asbesttoepassing in dit kanaal zitten, dit kan bv een vezelcement buis zijn, warmte isolatie

op bepaalde delen, verborgen roetluiken, brandkleppen, vermiculite isolatie met asbest bijgevoegd.

Bijkomend destructief onderzoek is aangeraden bij verbouwingen/renovaties.

Hou hiermee rekening bij werken aan de schouw, draag hierbij voldoende PBM's.

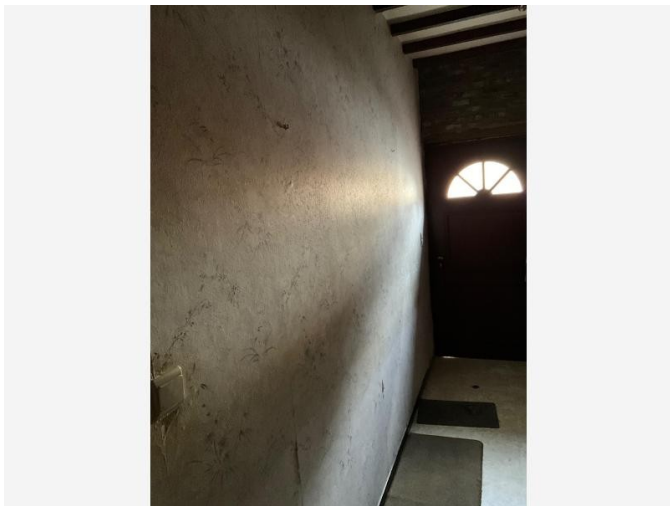
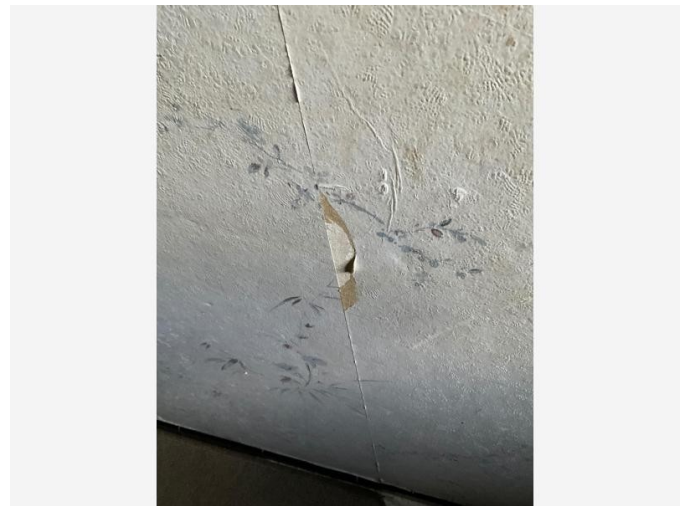
Geen asbest

#	Type	Referentie	Resultaat
13.1	Mengmonster	0.1	Geen asbest

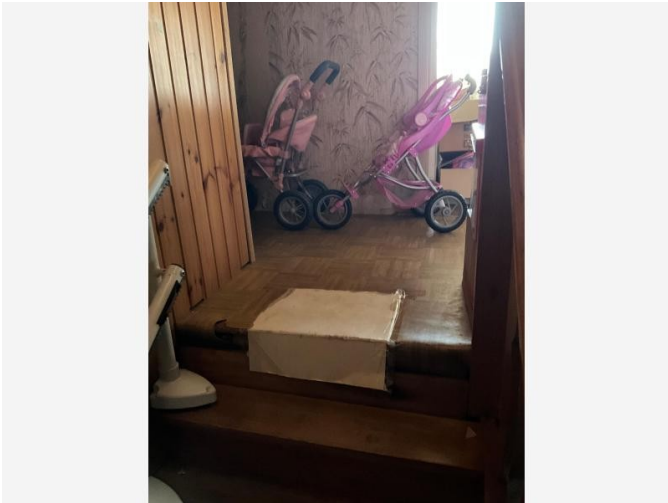
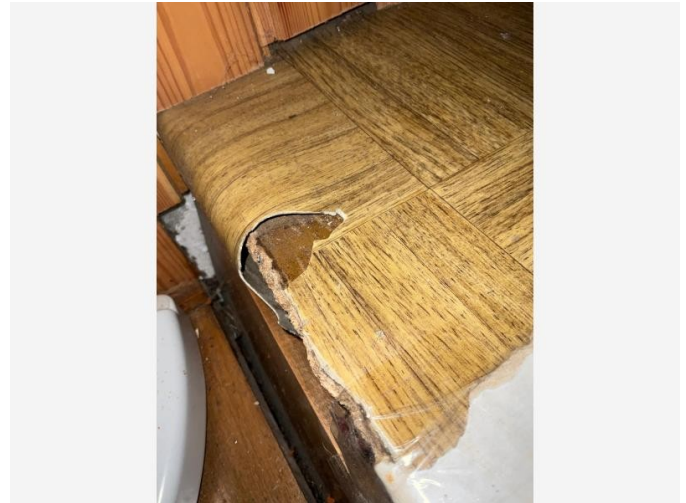
Fiche 14: vloerbekleding

Geen asbest

#	Type	Referentie	Resultaat
14.1	Puntmonster	V0.1	Geen asbest
