# Asbestinventarisatetest

Riet 19, 9190 Stekene

Attestnummer : 20260912-000069.000

**Asbestveilig** (maar niet asbestvrij)

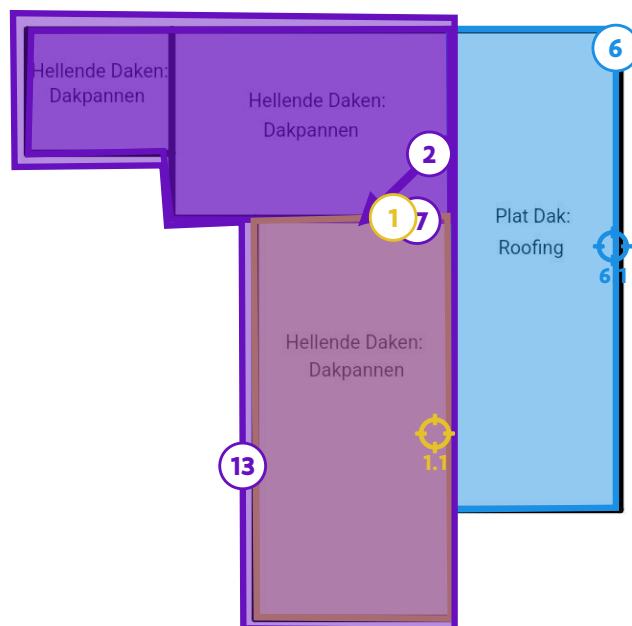
## Plan 2.3: Dakenplan

| Beschrijving | Type | Actie |
|---|---|---|
| 1. onderdak hellend dak bijgebouw (voorste deel) | Asbestmateriaal | Zorgvuldig beheren |
| 2. Schouw woning. | Beperking | - |

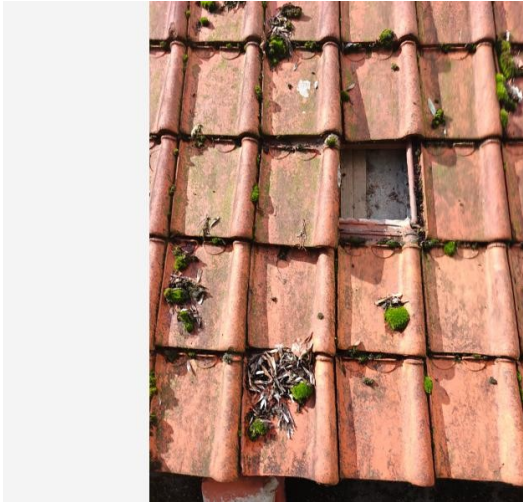
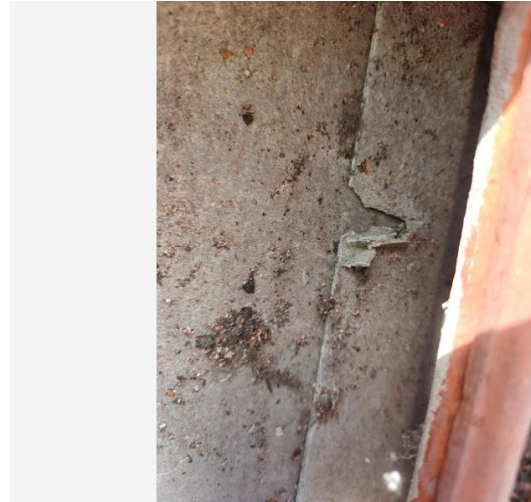
# Fiche 1: onderdak hellend dak bijgebouw (voorste deel)

Asbestmateriaal

| Eindbeoordeling materiaalrisico | Zeer laag materiaalrisico en/of zeer lage kans op vezelvrijgave |

| Gebondenheid | Categorie 1: hechtgebonden in oorsprong |
| Asbestsoort (vezeltype) | Alleen chrysotiel aanwezig |
| Asbestconcentratie | Laag (< 50%) |
| Toestand van het materiaal | Onbeschadigd, niet verweerd |

| # | Type | Referentie | Resultaat |
|---|---|---|---|
| 1.1 | Puntmonster | 6 | Chrysotiel |

| Asbestmateriaal | Plaat, paneel, tablet - Type Menuiserite |
| Eenvoudig bereikbaar | <p>Nee</p> <ul style="list-style-type: none"><li>• Het asbestmateriaal is bedekt (uitgezonderd laag verf, coating, behang, kunststof, textiel) en het wegnemen van het bedekkende materiaal kan niet zonder het bedekkende materiaal te beschadigen.</li></ul> |

Het asbestmateriaal valt onder de mijlpaal van 2040.

Zorgvuldig beheren

- Zorg voor een veilig beheer en verwijder dit asbestmateriaal wanneer het bij werken eenvoudig bereikbaar wordt. Controleer de toestand jaarlijks op wijzigingen.

Omwille van de hoogte overlaten aan dakwerker met opleidingsattest eenvoudige handelingen 8u.

Nodige PBMs dragen bij verwijderen: mondkapje ffp3, handschoenen, overschoenen en tyvec (type Cat III, type 5 en 6)

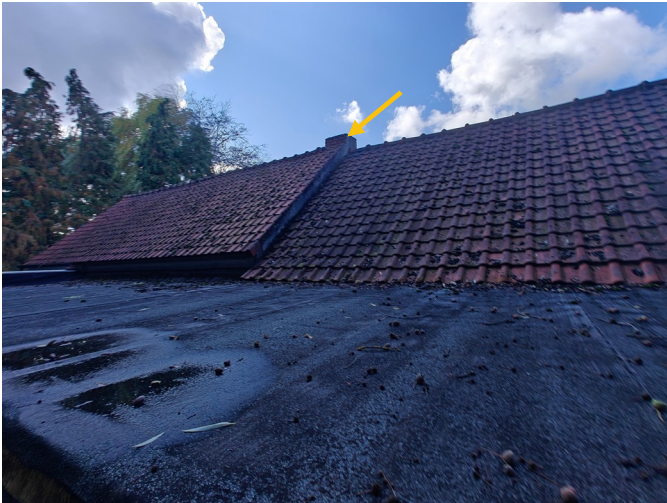
*Situeringsfoto*

### Tijdelijke beperking

**Reden:** Het te onderzoeken materiaal situeert zich hoger dan 3,50 m te rekenen vanaf een veilige ondergrond

**Uitleg van de asbestdeskundige:** Geen mogelijkheid om te zien of er zich eventueel asbesthoudende materialen bevinden in de rookgaskanalen/schouwen.

Bij eventuele latere sloop of renovatie dient men dit te controleren

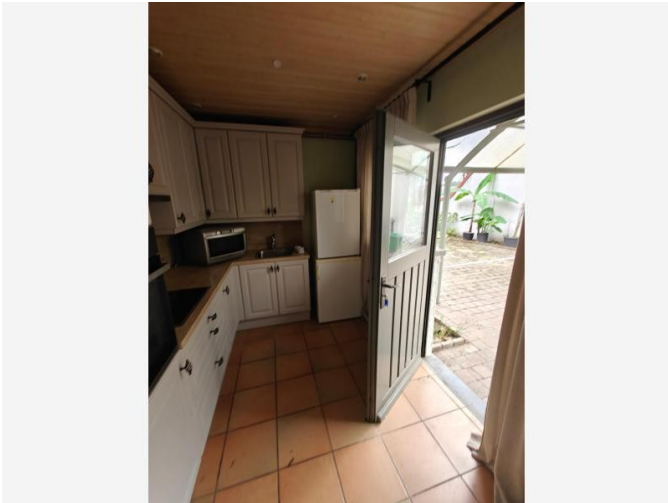
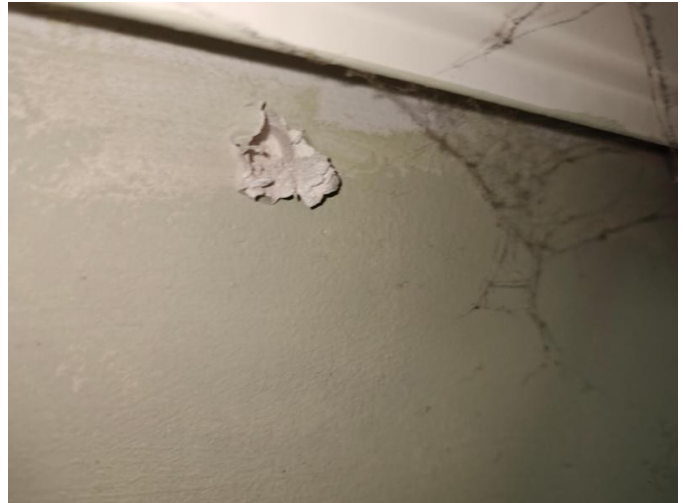
## Fiche 3: pleisterwerk muur bijgebouw

Geen asbest

| # | Type | Referentie | Resultaat |
|---|---|---|---|
| 3.1 | Mengmonster | 8 | Geen asbest |

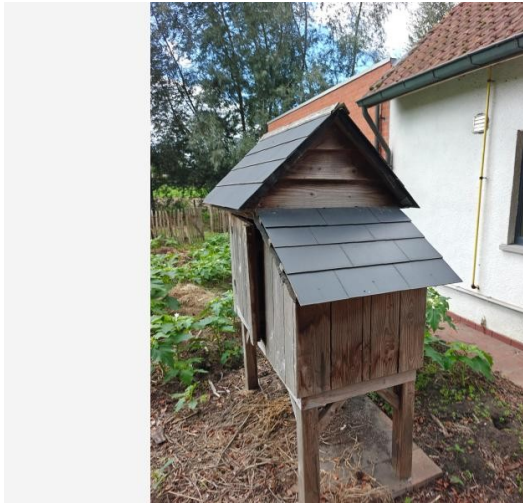
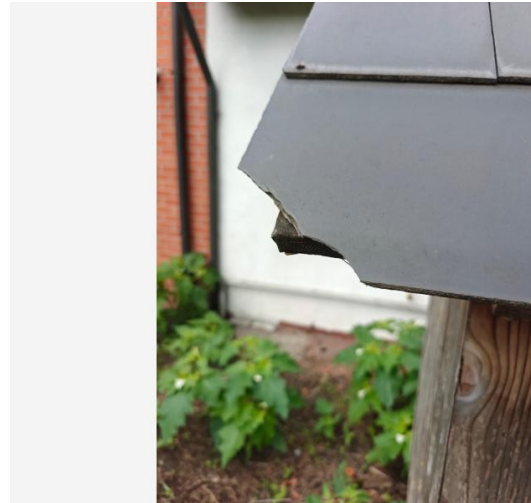
## Fiche 4: leien hokje aan woning

Geen asbest

| # | Type | Referentie | Resultaat |
|---|---|---|---|
| 4.1 | Puntmonster | 2 | Geen asbest |

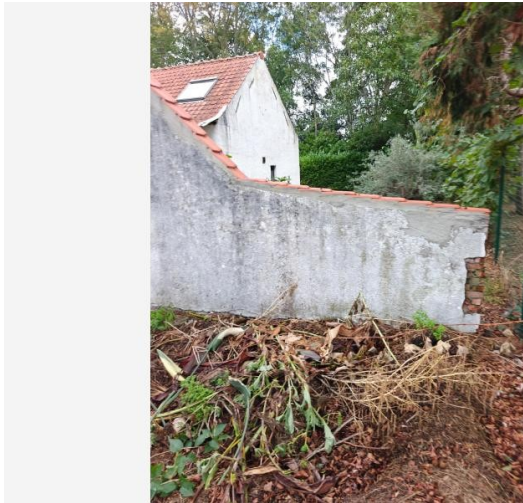
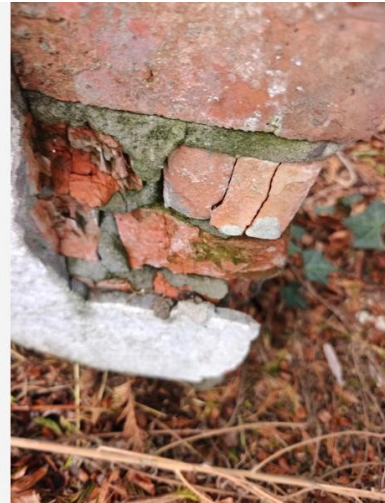
## Fiche 5: cementering buiten woning

Geen asbest

| # | Type | Referentie | Resultaat |
|---|---|---|---|
| 5.1 | Mengmonster | 4 | Geen asbest |

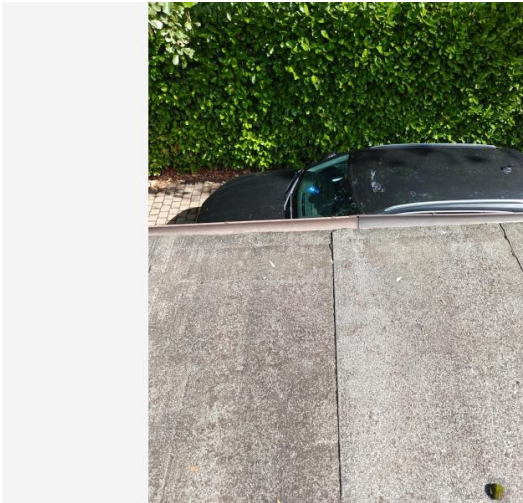
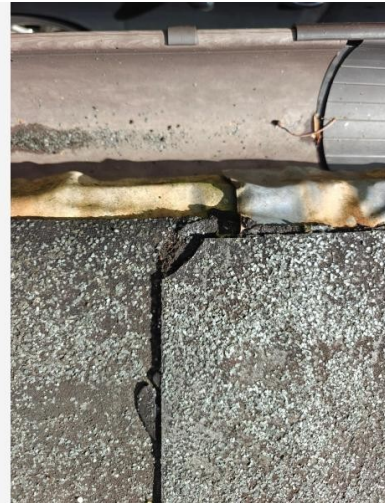
## Fiche 6: Roofing plat dak bijgebouw

Geen asbest

| # | Type | Referentie | Resultaat |
|---|---|---|---|
| 6.1 | Puntmonster | 5 | Geen asbest |

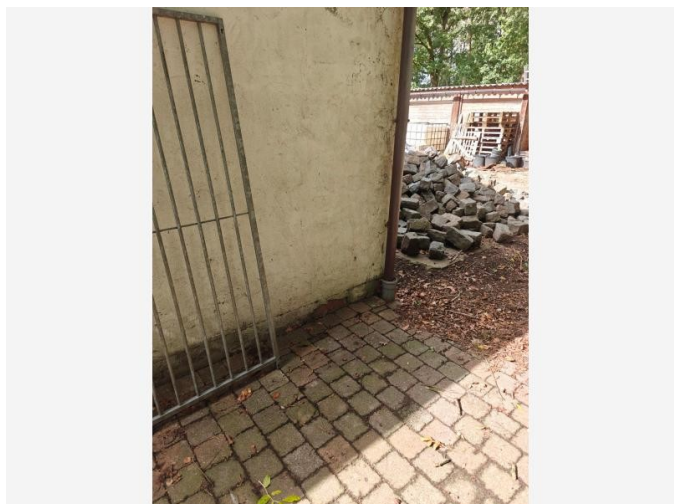
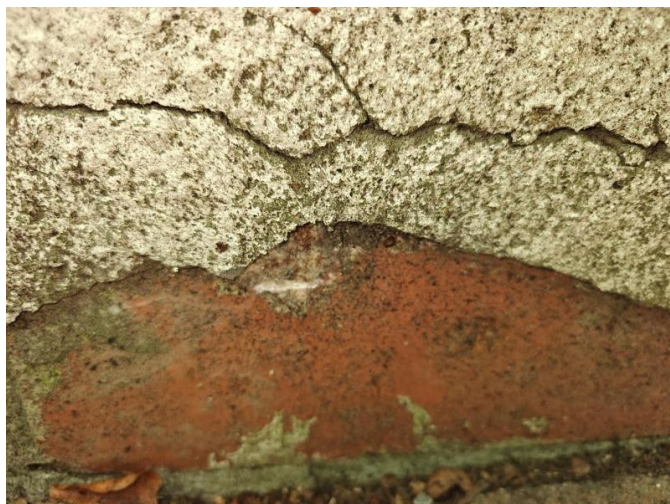
Geen asbest

| # | Type | Referentie | Resultaat |
|---|---|---|---|
| 7.1 | Mengmonster | 9 | Geen asbest |

| Beschrijving | cementering buiten bijgebouw |

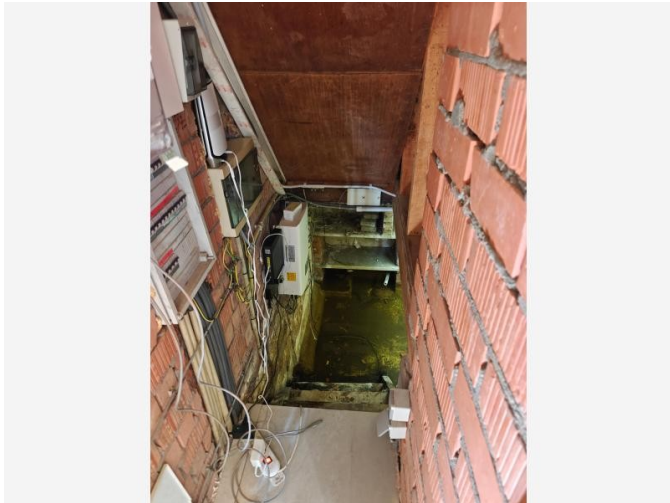
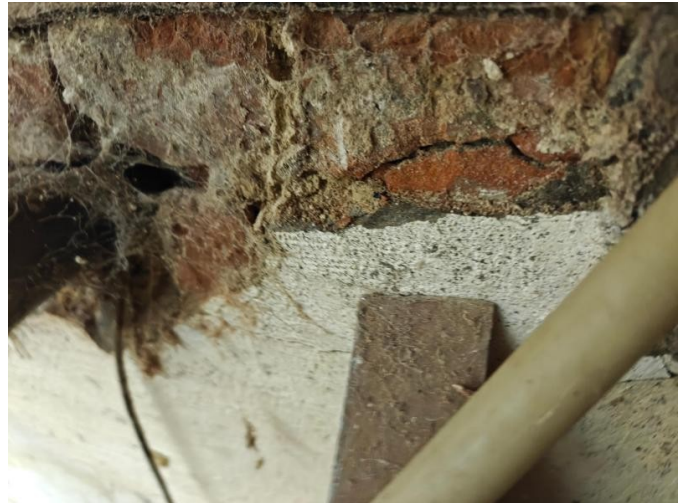
## Fiche 8: cementering kelder

Geen asbest

| # | Type | Referentie | Resultaat |
|---|---|---|---|
| 8.1 | Mengmonster | 3 | Geen asbest |

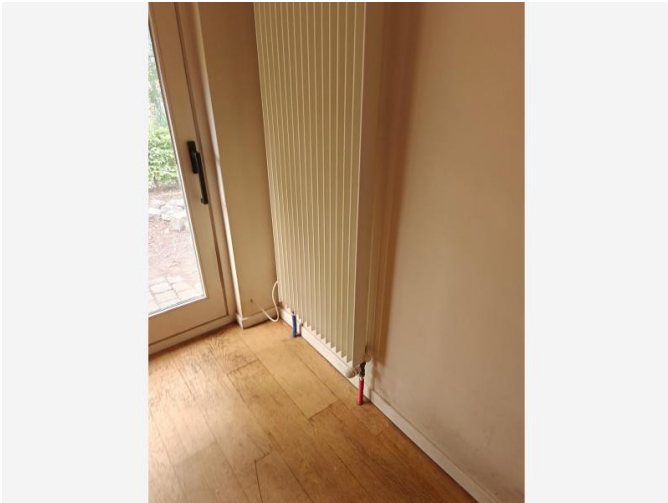
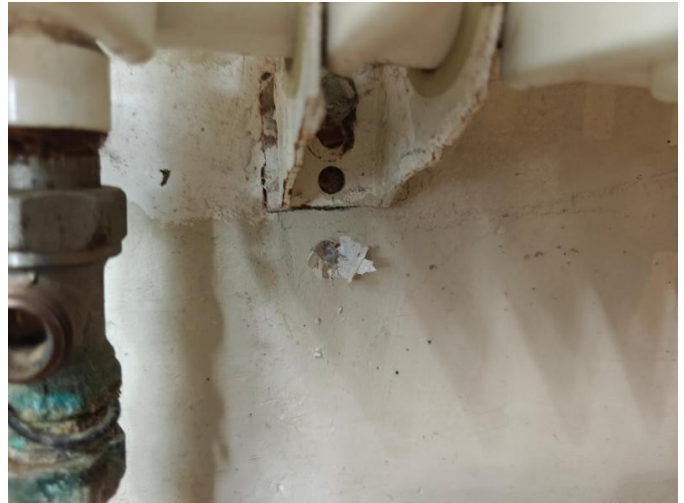
## Fiche 9: pleisterwerk muur woning

Geen asbest

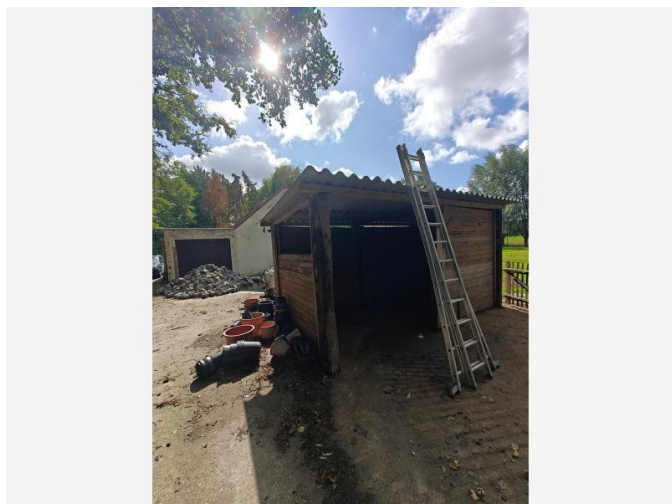
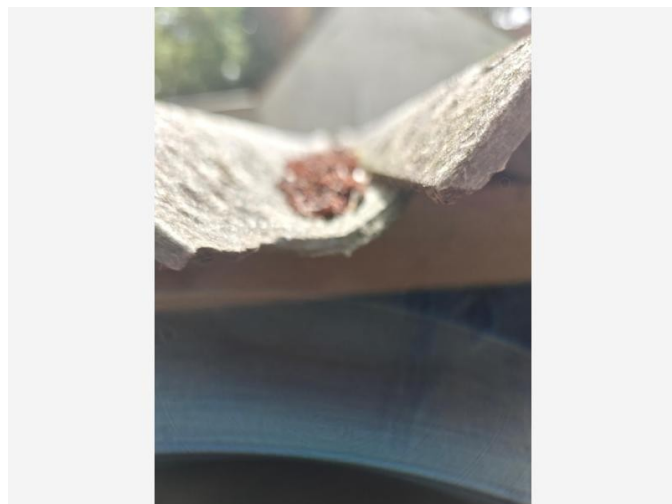
## Fiche 10: golfplaten stalling

Geen asbest

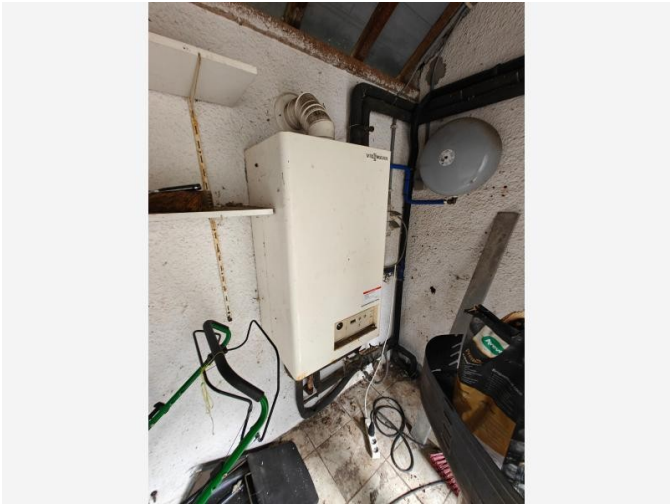
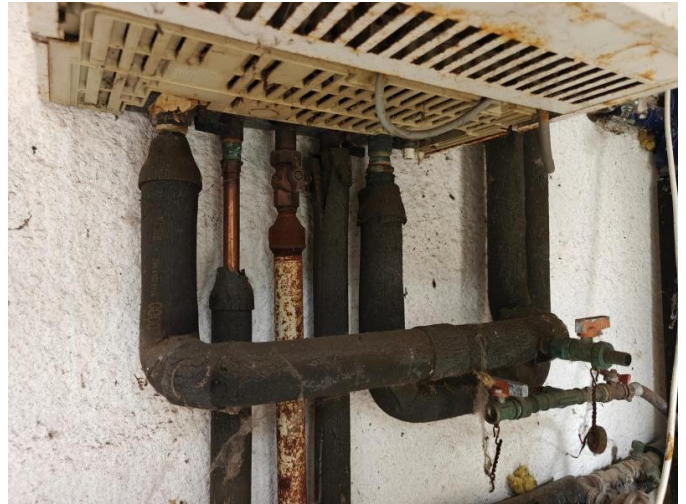
## Fiche 18: Leidingisolatie bijgebouw (niet verdacht).

| Fiche 18: Leidingisolatie bijgebouw (niet verdacht). | <p>De leidingisolatie is niet-asbestverdacht.</p> <p>Leidingisolatie = mousse.</p> | Plan 2.1: grondplan |

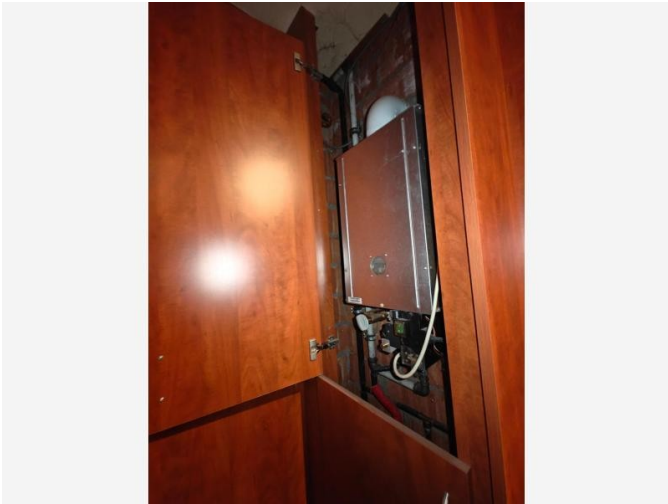
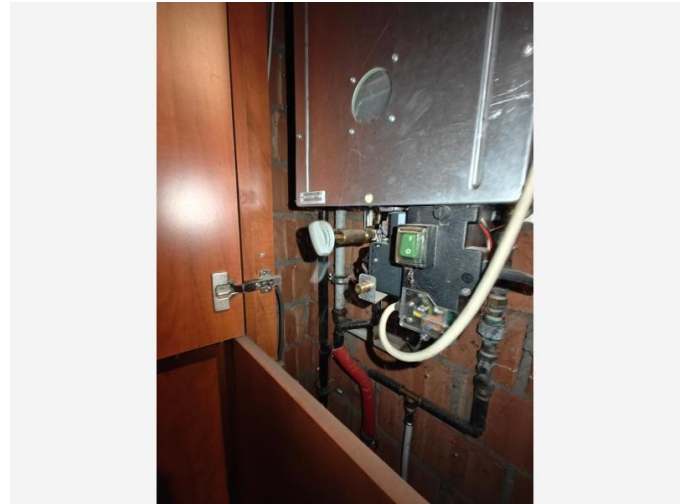
## Fiche 20: CV-ketel gelijkvloers (niet waarneembare materialen)

| Beschrijving | Notitie | Terug te vinden op plannen |
|---|---|---|
| Fiche 20: CV-ketel gelijkvloers (niet waarneembare materialen) | De CV-ketel bevat mogelijk niet-waarneembare asbesthoudende pakkingen en/of elementen. Laat ze onderzoeken bij onderhoud of vervanging.<br><br>cv-ketel van 1996. | - |
