# Asbestinventarisatetest

Heideweg 3, 9180 Lokeren

Attestnummer : 20250724-000169.000

Uitgegeven op : 24.07.2025

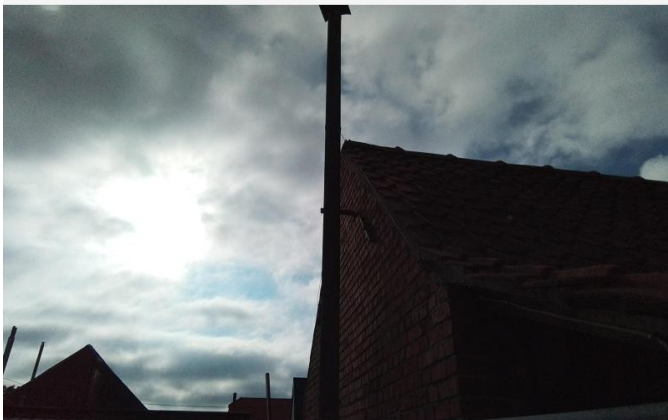
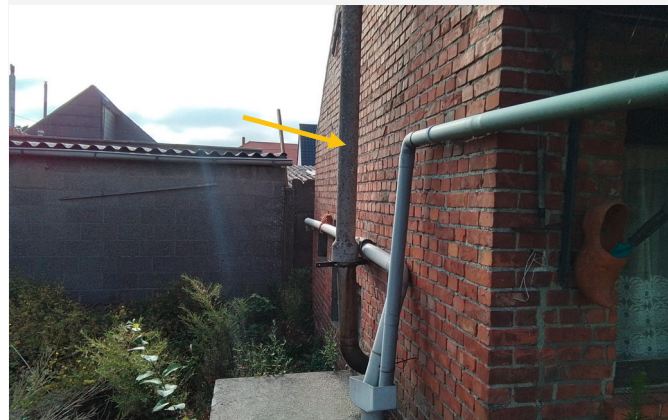
Het asbestmateriaal valt onder de mijlpaal van 2034.

Verwijderen

| Eindbeoordeling materiaalarisico | Laag materiaalarisico en/of verlaagde kans op vezelvrijgave |

| Asbestsoort (vezeltype) | Crocidoliet aanwezig |
| Toestand van het materiaal | Licht beschadigd, licht verweerd. Intact calciumsilicaatmateriaal of categorie III 'gebondenheid' |

| Beschrijving | Rookgaskanaal |

- Zorg voor een veilig beheer. Vermijd het beschadigen van het asbestmateriaal. Controleer de toestand jaarlijks op wijzigingen.
- Verwijder dit asbestmateriaal zo snel mogelijk. Volg de toestand goed op.
- Voer bijkomende staalname(s) uit.

- Eenvoudige handelingen: mag via doe-het-zelf of door werknemer(s) met opleidingsattest eenvoudige handelingen  
Betreft een hechtgebonden toepassing in een matig verweerde staat met een laag risico op vezelvrijgave. De toepassing zorgvuldig verwijderen, zonder wijzigingen aan te brengen in de huidige toestand van het materiaal. De toepassing niet breken en/of beschadigen. Verwijder de toepassing a.d.h.v. eenvoudige handelingen en voorzie de nodige PBM's zoals ademhalingsmasker met een P3-filter, Tyvec categorie 3 type 5-6, schoeisel moet volledig gesloten zijn, wegwerphandschoenen. Opleid personeel wordt aanbevolen. Het asbestmateriaal moet worden verpakt in twee lagen van luchtdichte, stevige plastic zakken of folie aandienen bij het gemeentelijk recyclagepark. Deze dienen gemarkeerd te zijn met een waarschuwingsetiket. Voor verder advies kan je een kijkje nemen op de site van OVAM. ( [www.asbestinfo.be](http://www.asbestinfo.be) )

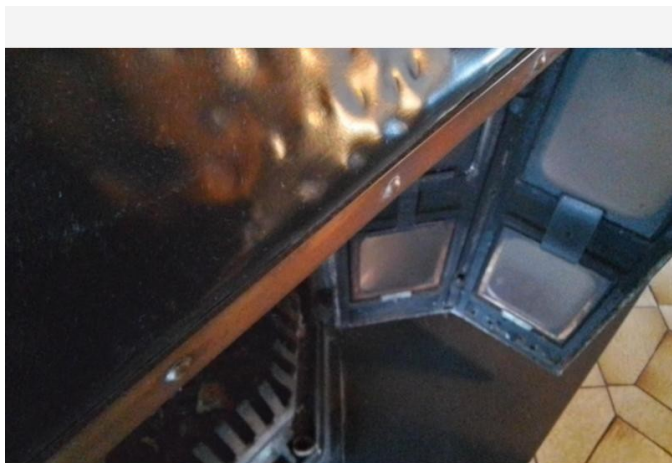
Het asbestmateriaal valt onder de mijlpaal van 2034.

Verwijderen

| Eindbeoordeling materiaalrisico | Zeer laag materiaalrisico en/of zeer lage kans op vezelvrijgave |

| Gebondenheid | Categorie 3: niet-hechtgebonden met weinig of geen matrix |
| Toestand van het materiaal | Licht beschadigd, licht verweerd. Intact calciumsilicaatmateriaal of categorie III 'gebondenheid' |

| Beschrijving | Kachel koord |

- Zorg voor een veilig beheer. Vermijd het beschadigen van het asbestmateriaal. Controleer de toestand jaarlijks op wijzigingen.
- Voer bijkomende staalname(s) uit.

- Eenvoudige handelingen: enkel door erkend asbestverwijderaar  
Aanbevolen saneringsmethode: Eenvoudige handeling met bijkomende maatregelen. Het materiaal dient goed te worden gefixeerd voor deze wordt verwijderd. Indien de veiligheid niet kan worden gegarandeerd onder eenvoudige handeling dient het materiaal te worden verwijderd in hermetische zone.  
[www.asbestinfo.be](http://www.asbestinfo.be) voor meer info

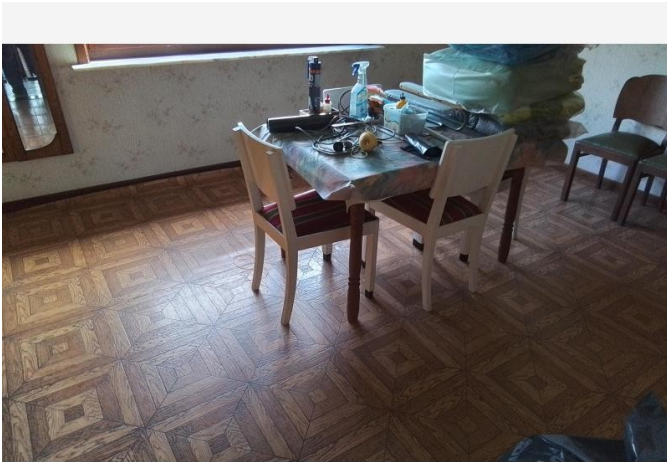
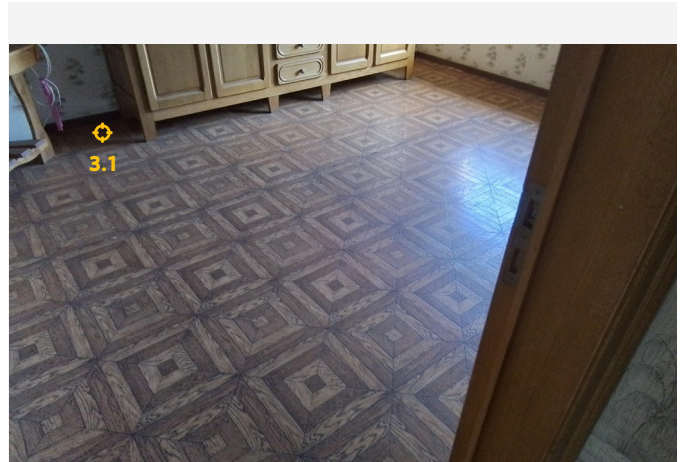
Het asbestmateriaal valt onder de mijlpaal van 2034.

Verwijderen

| Eindbeoordeling materiaalisico | Laag materiaalisico en/of verlaagde kans op vezelvrijgave |

| Toestand van het materiaal | Onbeschadigd, niet verweerd |

| # | Type | Referentie | Resultaat |
|---|---|---|---|
| 3.1 | Puntmonster | MM002 | Chrysotiel |

| Beschrijving | Vinyl |

- Zorg voor een veilig beheer. Vermijd het beschadigen van het asbestmateriaal. Controleer de toestand jaarlijks op wijzigingen.

- Hermetische zone (erkend asbestverwijderaar)  
Losgebonden toepassingen (pical, pleisterwerk, leidingisolatie, vloerzeil, etc)

Betreft een losgebonden toepassing met ... verwerking. Het saneren van de toepassing veroorzaakt breukvorming, verkrumming en stofvorming van het materiaal. Dit met een hoog risico op vezelvrijgave. De toepassing dient verwijderd te worden a.d.h.v. een hermetische zone, dit door een erkend asbestverwijderaar. Voor verder advies kan je een kijkje nemen op de site van OVAM

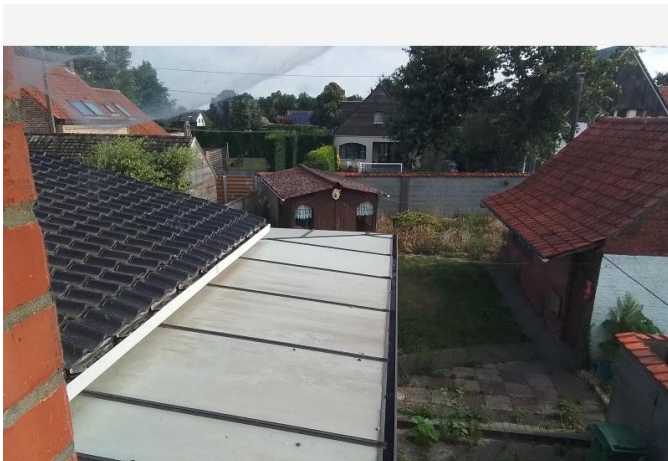
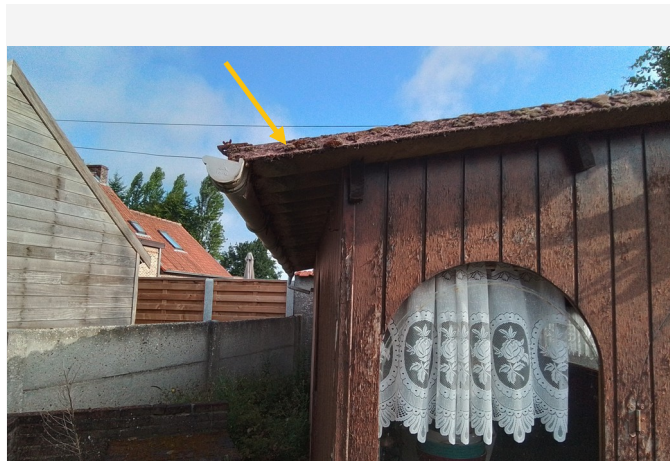
Het asbestmateriaal valt onder de mijlpaal van 2034.

Verwijderen

| Eindbeoordeling materiaalrisico | Verhoogd materiaalrisico en/of verhoogde kans op vezelvrijgave |

| Asbestsoort (vezeltype) | Crocidoliet aanwezig |
| Toestand van het materiaal | Matig beschadigd, matig verweerd |

| Beschrijving | Golfplaat |

- Zorg voor een veilig beheer. Vermijd het beschadigen van het asbestmateriaal. Controleer de toestand jaarlijks op wijzigingen.
- Verwijder dit asbestmateriaal zo snel mogelijk. Volg de toestand goed op.
- Voer bijkomende staalname(s) uit.

- Eenvoudige handelingen: mag via doe-het-zelf of door werknemer(s) met opleidingsattest eenvoudige handelingen  
Betreft een hechtgebonden toepassing in een matig verweerde staat met een laag risico op vezelvrijgave. De toepassing zorgvuldig verwijderen, zonder wijzigingen aan te brengen in de huidige toestand van het materiaal. De toepassing niet breken en/of beschadigen. Verwijder de toepassing a.d.h.v. eenvoudige handelingen en voorzie de nodige PBM's zoals ademhalingsmasker met een P3-filter, Tyvec categorie 3 type 5-6, schoeisel moet volledig gesloten zijn, wegwerphandschoenen. Opleid personeel wordt aanbevolen. Het asbestmateriaal moet worden verpakt in twee lagen van luchtdichte, stevige plastic zakken of folie aandienen bij het gemeentelijk recyclagepark. Deze dienen gemarkeerd te zijn met een waarschuwingsetiket. Voor verder advies kan je een kijkje nemen op de site van OVAM. ( [www.asbestinfo.be](http://www.asbestinfo.be) )

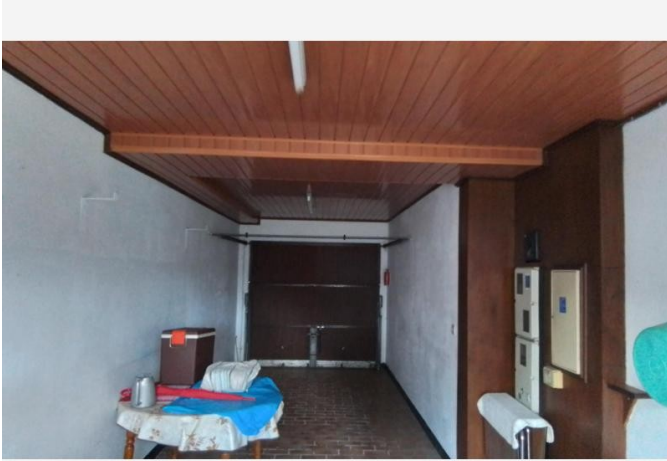
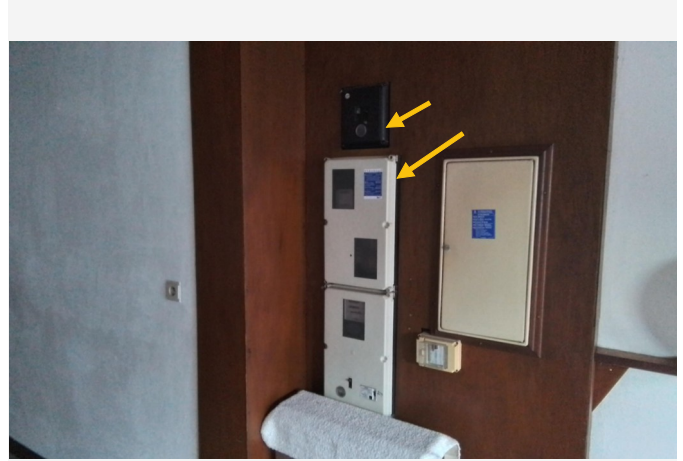
Het asbestmateriaal valt onder de mijlpaal van 2040.

Zorgvuldig beheren

| Eindbeoordeling materiaalrisico | Laag materiaalrisico en/of verlaagde kans op vezelvrijgave |

| Toestand van het materiaal | Onbeschadigd, niet verweerd |

| Beschrijving | Bakeliet tellerkast |
| Opmerking | <p>Deze oppervlakte werd niet gemeten, maar geschat op basis van een benadering van de aanwezige tellerkast. Deze schatting mag niet worden gebruikt als maatstaf voor heffingen. Als deskundigen hebben wij vastgesteld dat het materiaal daadwerkelijk bakeliet betreft en geen harde pvc. Bakeliet wordt door ons beschouwd als een asbestverdachte toepassing, aangezien het in veel gevallen asbesthoudend is. We hebben geen staalname uitgevoerd om de functionaliteit van de tellerkast niet in gevaar te brengen. Daarnaast is staalname verboden, aangezien de tellerkast eigendom is van de nutsvoorzieningsmaatschappij.</p> |

- Zorg voor een veilig beheer. Vermijd het beschadigen van het asbestmateriaal. Controleer de toestand jaarlijks op wijzigingen.
- Voer bijkomende staalname(s) uit.

- Eenvoudige handelingen: mag via doe-het-zelf of door werknemer(s) met opleidingsattest eenvoudige handelingen  
Deze toepassing mag volgens de huidige wetgeving worden verwijderd via eenvoudige handelingen. Aangezien deze toepassing echter eigendom is van de nutsvoorzieningsmaatschappij, mag deze uitsluitend worden verwijderd door hen of door een door hen aangestelde onderaannemer die beschikt over de nodige attesten en opleidingen. Daarom wordt hier verwezen naar de methode van een erkende verwijderaar, maar in feite dient dit via de nutsvoorzieningsmaatschappij te verlopen.

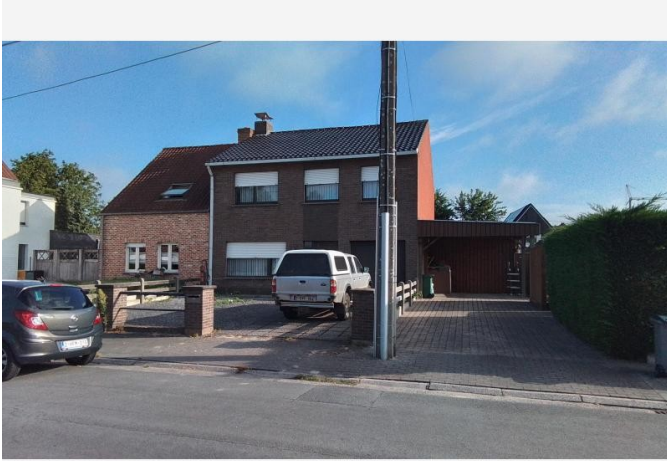
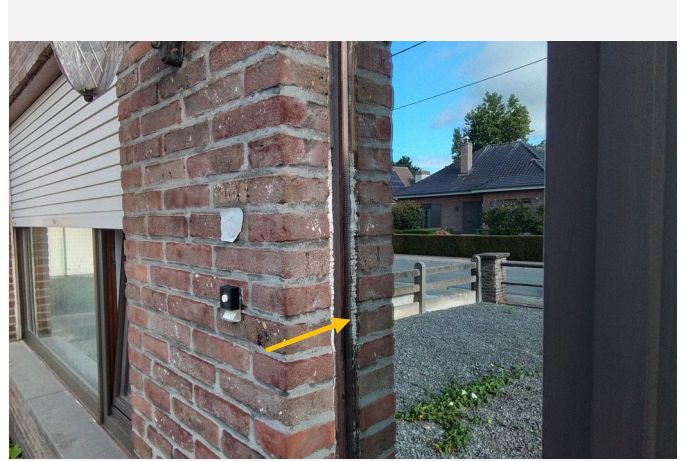
Het asbestmateriaal valt onder de mijlpaal van 2040.

Zorgvuldig beheren

| Eindbeoordeling materiaalarisico | Laag materiaalarisico en/of verlaagde kans op vezelvrijgave |

| Toestand van het materiaal | Licht beschadigd, licht verweerd. Intact calciumsilicaatmateriaal of categorie III 'gebondenheid' |

| # | Type | Referentie | Resultaat |
|---|---|---|---|
| 6.1 | Mengmonster | MM003 | Chrysotiel |

| Beschrijving | Mastiek |

- Zorg voor een veilig beheer. Vermijd het beschadigen van het asbestmateriaal. Controleer de toestand jaarlijks op wijzigingen.

- Eenvoudige handelingen: mag via doe-het-zelf of door werknemer(s) met opleidingsattest eenvoudige handelingen  
Betreft een hechtgebonden toepassing in een licht verweerde staat met een laag risico op vezelvrijgave. De toepassing zorgvuldig verwijderen, zonder wijzigingen aan te brengen in de huidige toestand van het materiaal. De toepassing niet breken en/of beschadigen. Verwijder de toepassing a.d.h.v. eenvoudige handelingen en voorzie de nodige PBM's zoals ademhalingsmasker met een P3-filter, Tyvec categorie 3 type 5-6, schoeisel moet volledig gesloten zijn, wegwerphandschoenen. Opgeleid personeel wordt aanbevolen. Het asbestmateriaal moet worden verpakt in twee lagen van luchtdichte, stevige plastic zakken of folie aandienen bij het gemeentelijk recyclagepark. Deze dienen gemarkeerd te zijn met een waarschuwingsetiket. Voor verder advies kan je een kijkje nemen op de site van OVAM. ([www.asbestinfo.be](http://www.asbestinfo.be))

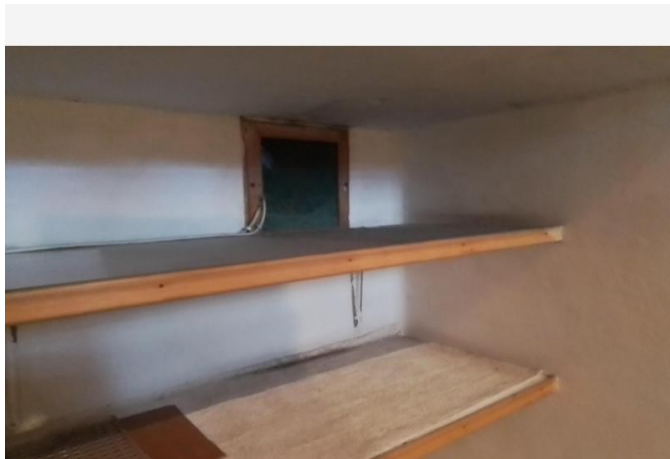
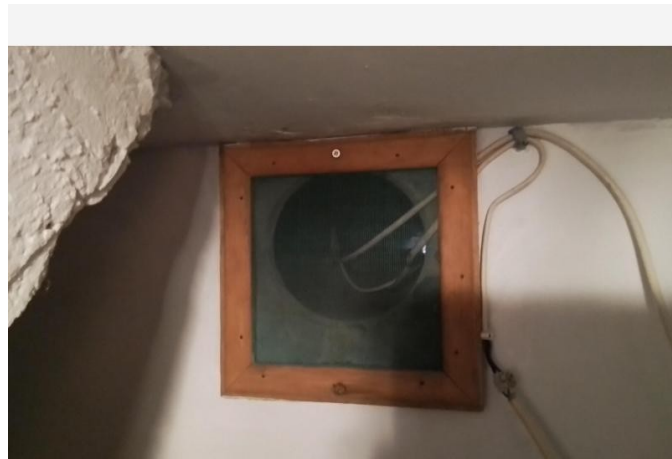
Het asbestmateriaal valt onder de mijlpaal van 2040.

Zorgvuldig beheren

- Zorg voor een veilig beheer. Vermijd het beschadigen van het asbestmateriaal. Controleer de toestand jaarlijks op wijzigingen.

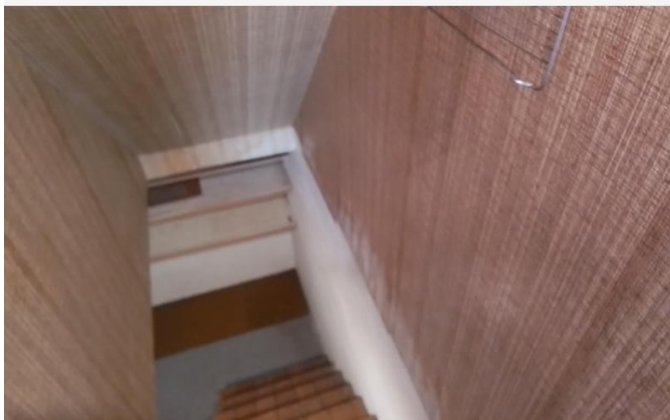
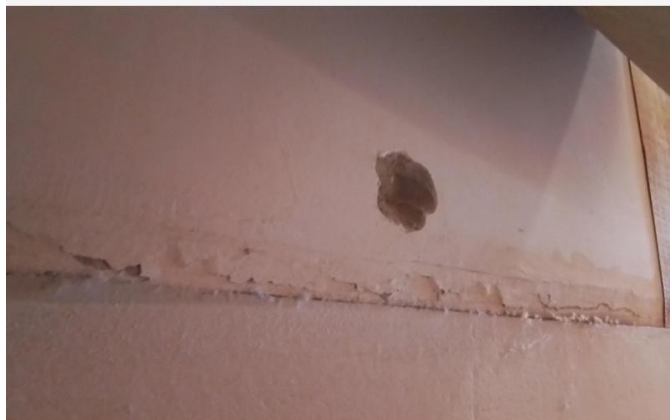
## Fiche 11: Pleisterwerk wand

Geen asbest
