# Asbestinventarisatetest

Trompstraat 52B, 9190 Stekene

Attestnummer : 20260829-000050.000

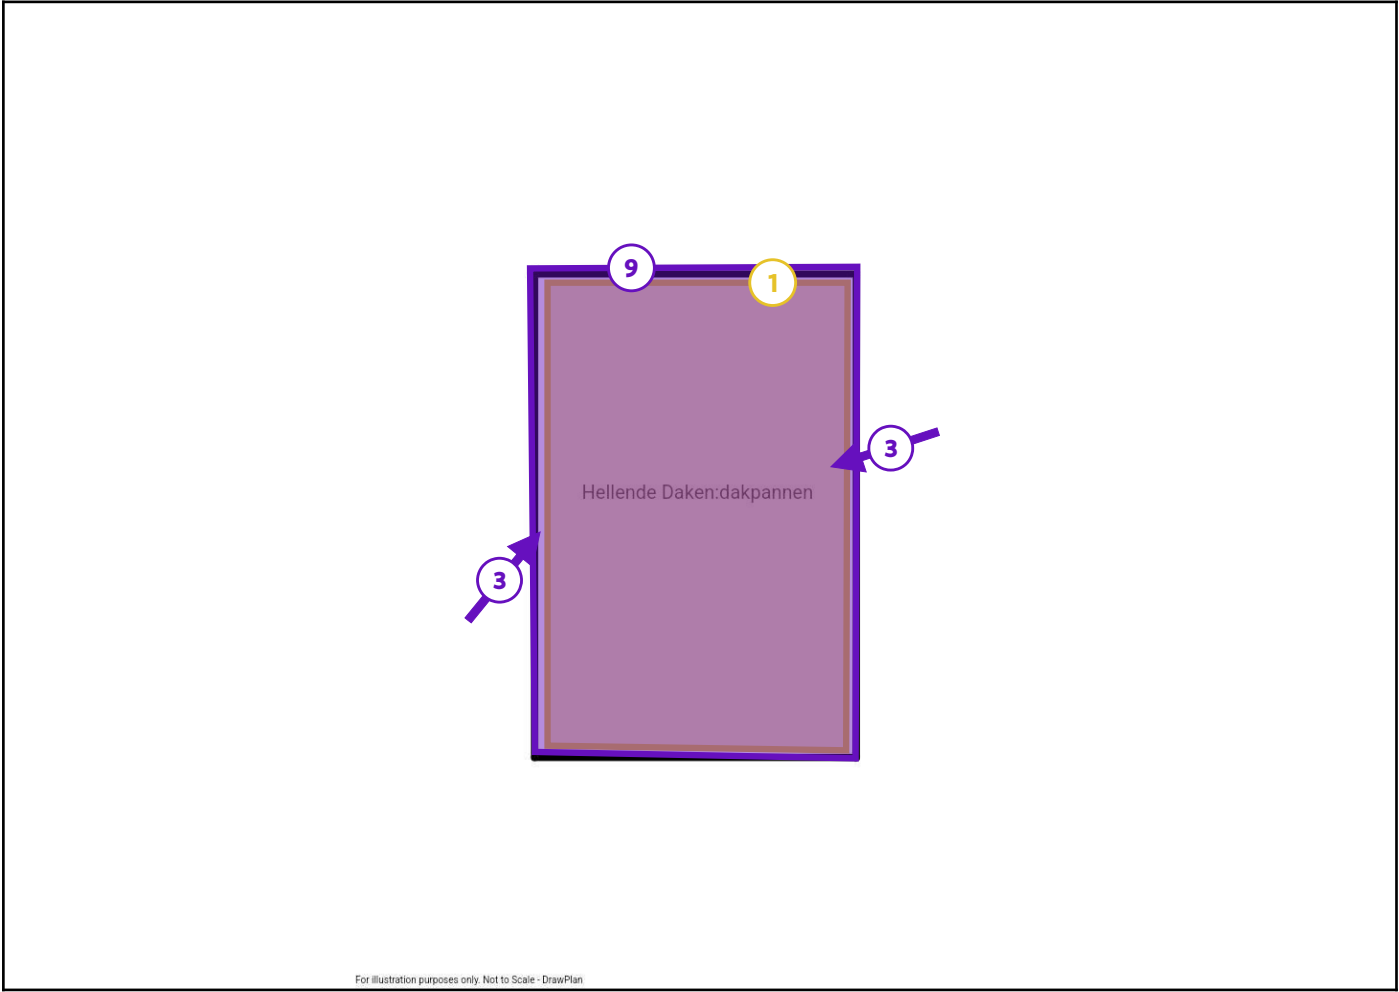
# Plan 1.4: Dakenplan

| Beschrijving | Type | Actie |
|---|---|---|
| 1. onderdak hellend dak | Asbestmateriaal | Zorgvuldig beheren |
| 3. Schouw woning. | Beperking | - |

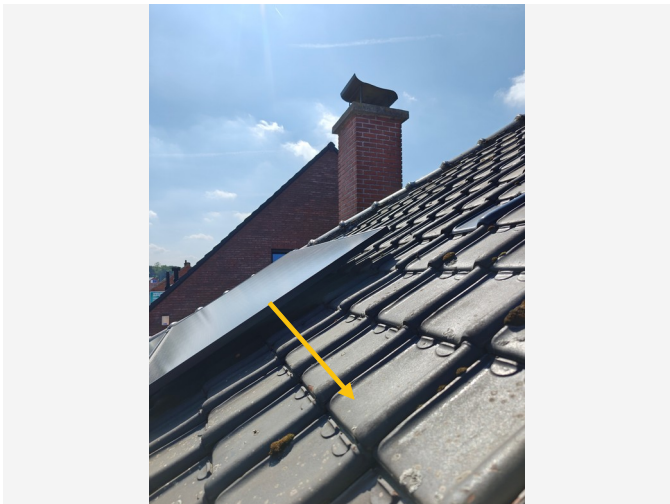
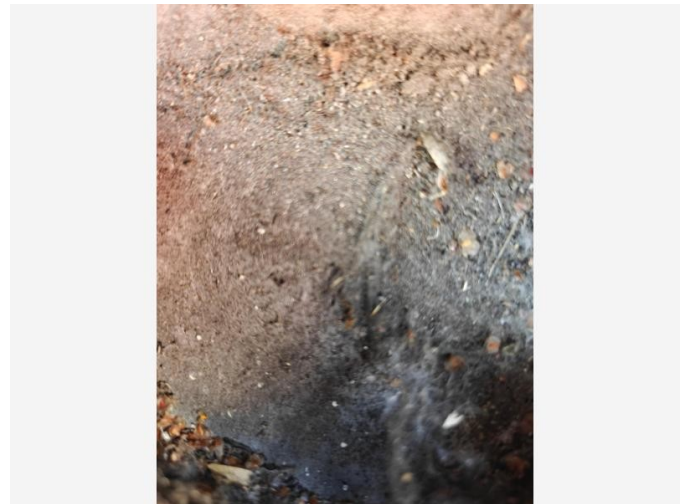
Overzichtsfoto

Detailfoto

Het asbestmateriaal valt onder de mijlpaal van 2040.

| Eindbeoordeling materiaalrisico | Zeer laag materiaalrisico en/of zeer lage kans op vezelvrijgave |

| Gebondenheid | Categorie 1: hechtgebonden in oorsprong |
| Asbestsoort (vezeltype) | Crocidoliet aanwezig |
| Asbestconcentratie | Laag (< 50%) |
| Afschermingsgraad van het gehele materiaal | Stootvaste afscherming of omkasting |
| Toestand van het materiaal | Onbeschadigd, niet verweerd |

| Beschrijving | onderdak hellend dak |
| Hoeveelheid (oppervlakte - dikte - aantal) | <ul style="list-style-type: none"><li>• 80,00 m<sup>2</sup> - 0,30 cm - 1 stuk</li></ul> |
| Eenvoudig bereikbaar | <p>Nee</p> <ul style="list-style-type: none"><li>• Het asbestmateriaal is bedekt (uitgezonderd laag verf, coating, behang, kunststof, textiel) en het wegnemen van het bedekkende materiaal kan niet zonder het bedekkende materiaal te beschadigen.</li></ul> |

- Zorg voor een veilig beheer en verwijder dit asbestmateriaal wanneer het bij werken eenvoudig bereikbaar wordt. Controleer de toestand jaarlijks op wijzigingen.
- Voer bijkomende staalname(s) uit.

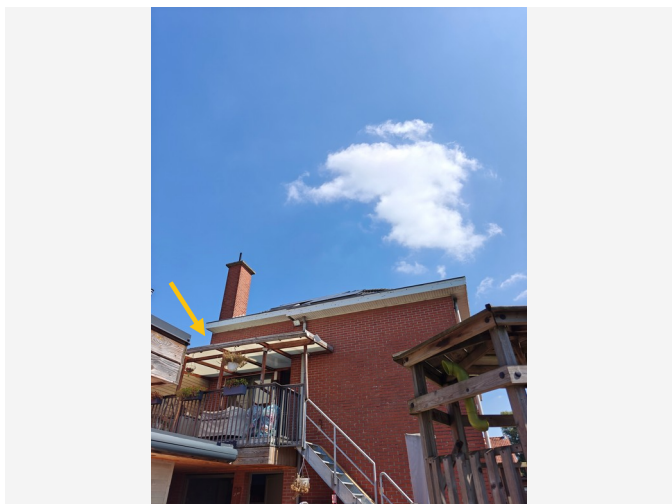
Situeringsfoto

**Reden:** Het te onderzoeken materiaal situeert zich hoger dan 3,50 m te rekenen vanaf een veilige ondergrond

**Uitleg van de asbestdeskundige:** Woning steekt verder uit dan de naastliggende woning. Zijgevel is echter niet zichtbaar.

In de toekomst na te gaan of hier asbesthoudende toepassingen op zijgevel aanwezig zijn.

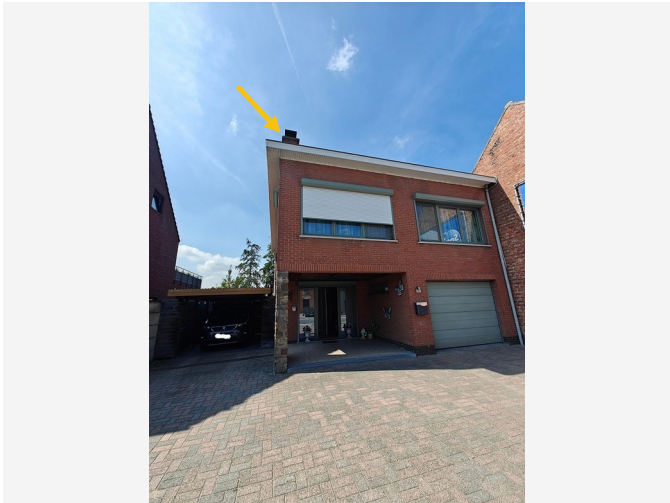
*Situeringsfoto*

**Reden:** Het te onderzoeken materiaal situeert zich hoger dan 3,50 m te rekenen vanaf een veilige ondergrond

**Uitleg van de asbestdeskundige:** Geen mogelijkheid om te zien of er zich eventueel asbesthoudende materialen bevinden in de rookgaskanalen/schouwen.

Bij eventuele latere sloop of renovatie dient men dit te controleren

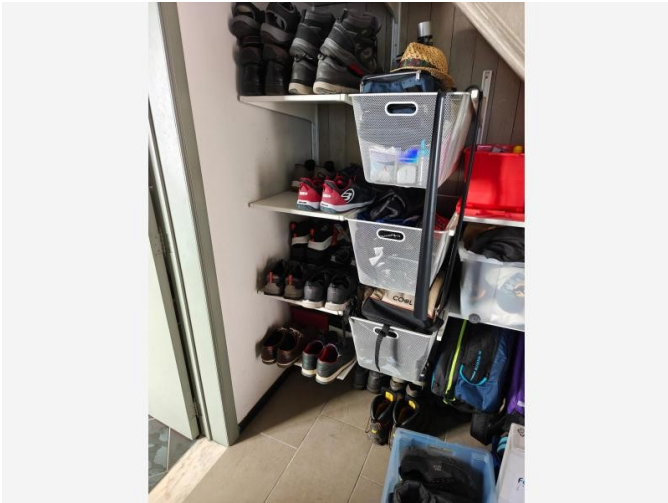
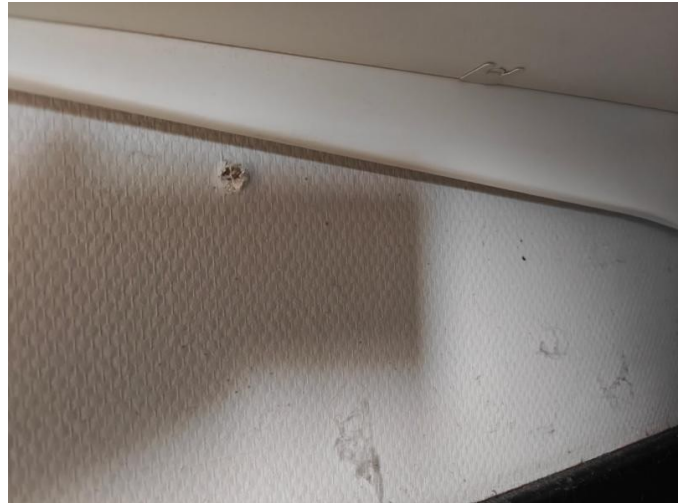
## Fiche 4: pleisterwerk muur

Geen asbest

| # | Type | Referentie | Resultaat |
|---|---|---|---|
| 4.1 | Mengmonster | 1 | Geen asbest |

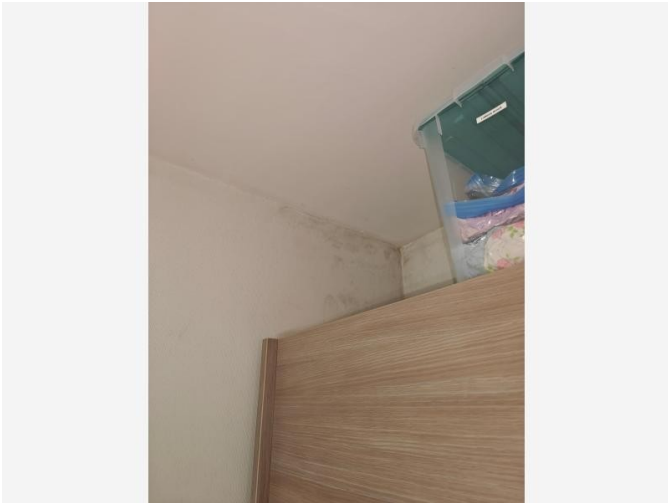
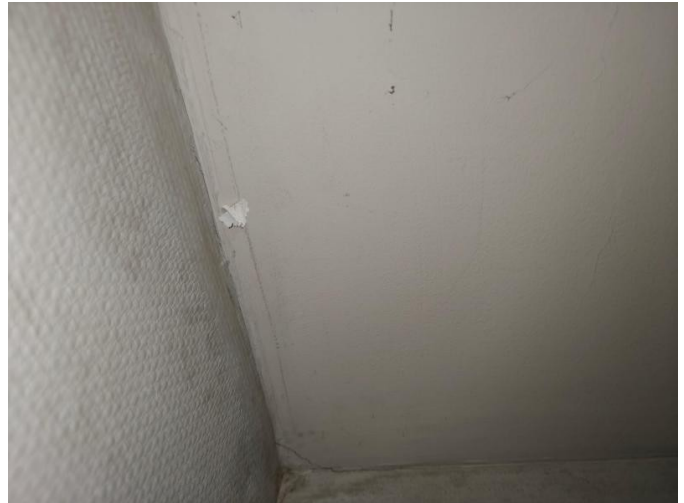
## Fiche 5: pleisterwerk plafond

Geen asbest

| # | Type | Referentie | Resultaat |
|---|---|---|---|
| 5.1 | Mengmonster | 2 | Geen asbest |

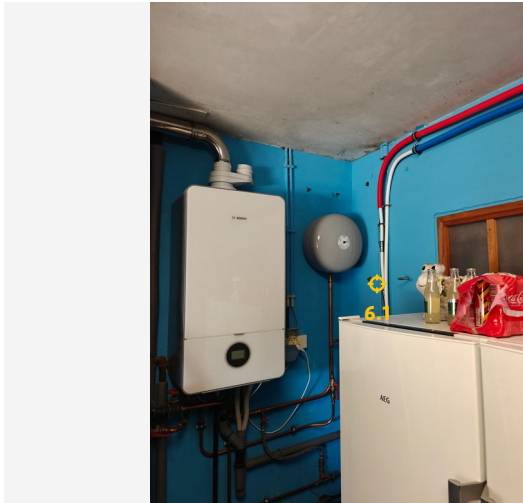
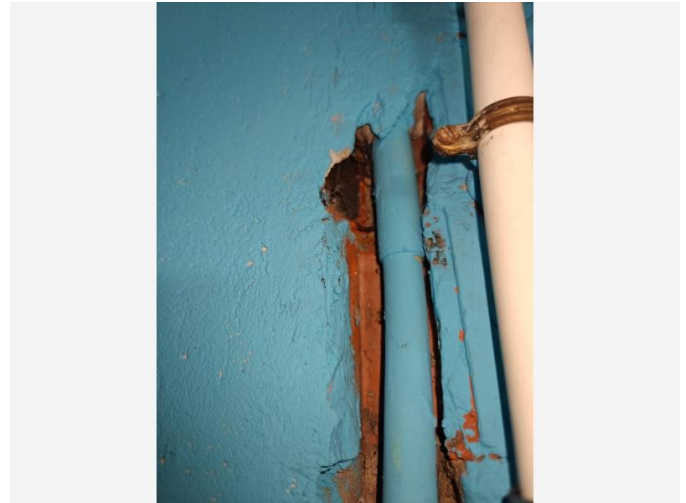
## Fiche 6: cementering cv-ruimte.

Geen asbest

| # | Type | Referentie | Resultaat |
|---|---|---|---|
| 6.1 | Mengmonster | 3 | Geen asbest |

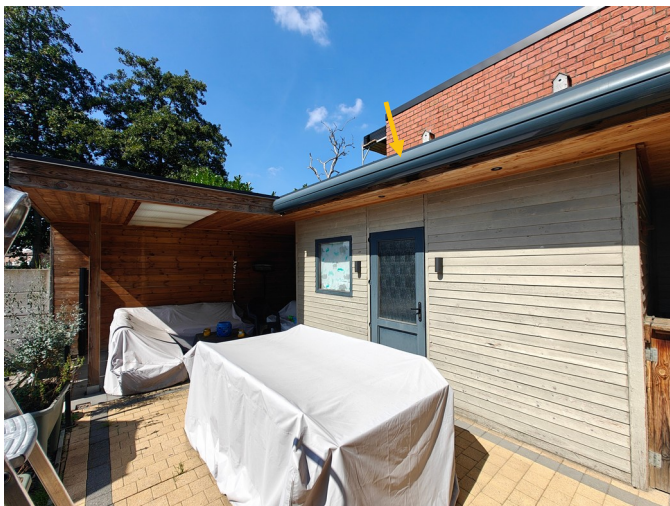
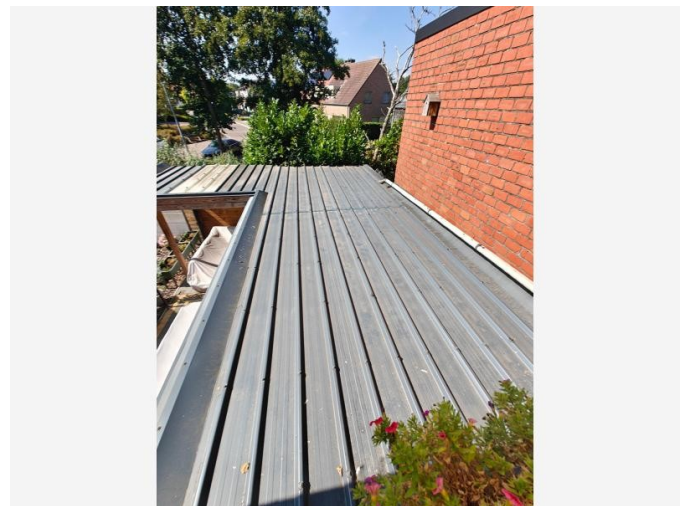
## Fiche 7: dakbed. carport + tuinhuis/overkapping = geen verdachte dakbedekking

| Beschrijving | Notitie | Terug te vinden op plannen |
|---|---|---|
| Fiche 7: dakbed. carport + tuinhuis/overkapping = geen verdachte dakbedekking | Dakbedekking carport = alu dakpanelen<br>Dakbedekking tuinhuis/overkapping = alu dakpanelen. | - |

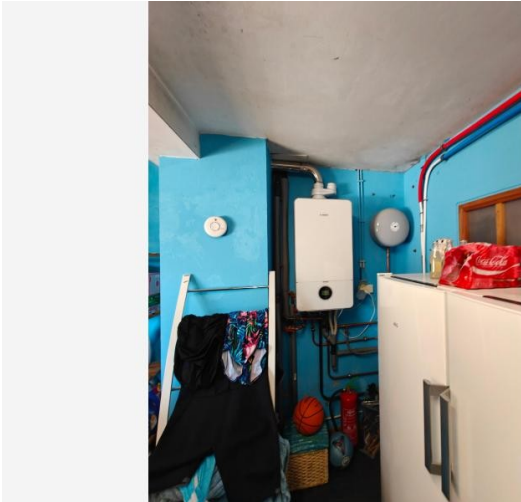
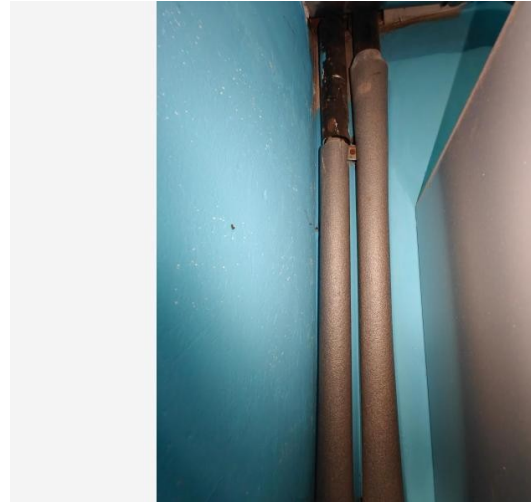
## Fiche 8: Leidingisolatie (niet verdacht).

| Beschrijving | Notitie | Terug te vinden op plannen |
|---|---|---|
| Fiche 8: Leidingisolatie (niet verdacht). | De leidingisolatie is niet-asbestverdacht..<br>leidingisolatie = mousse. | Plan 1.1: Grondplan |

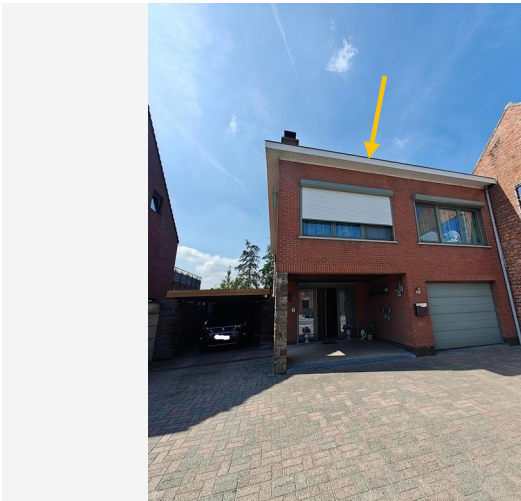
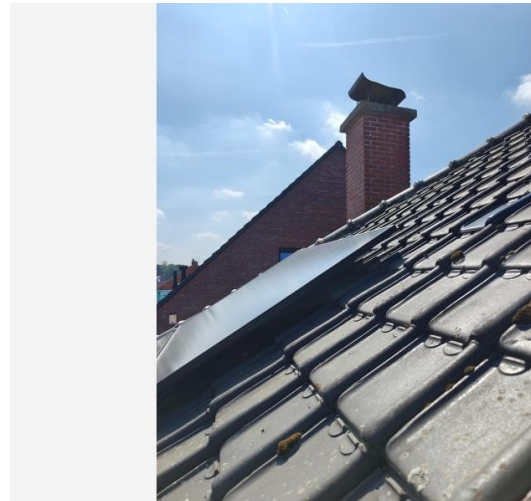
## Fiche 9: dakbedekking = dakpannen

| Beschrijving | Notitie | Terug te vinden op plannen |
|---|---|---|
| Fiche 9: dakbedekking = dakpannen | Dakpannen zijn gebakken kleipannen. | Plan 1.4: Dakenplan |

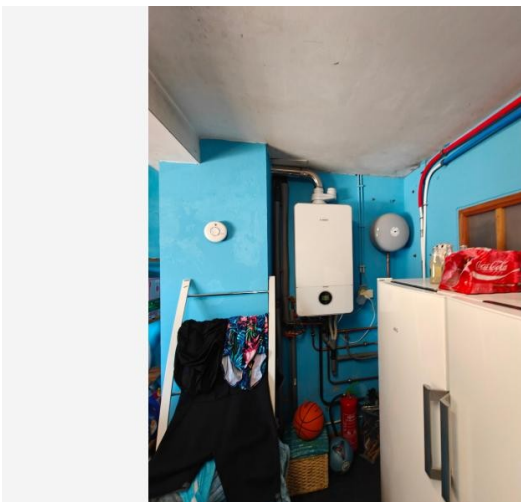
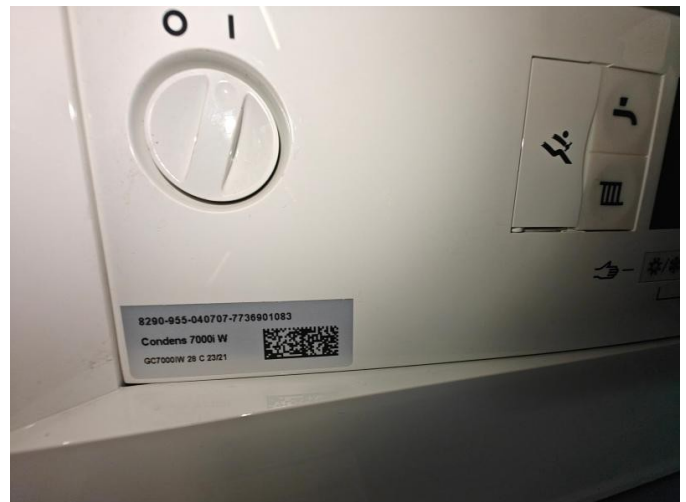
## Fiche 10: CV-ketel (niet verdacht).

| Beschrijving | Notitie | Terug te vinden op plannen |
|---|---|---|
| Fiche 10: CV-ketel (niet verdacht). | De CV-ketel (dichtingen, isolerend materiaal) is niet asbestverdacht.<br>cv-ketel van 2019. | Plan 1.1: Grondplan |

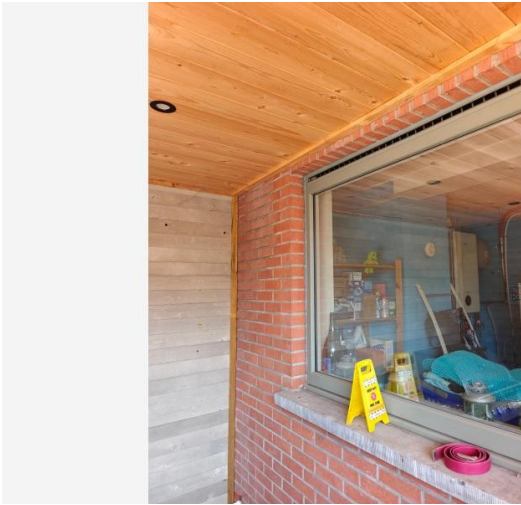
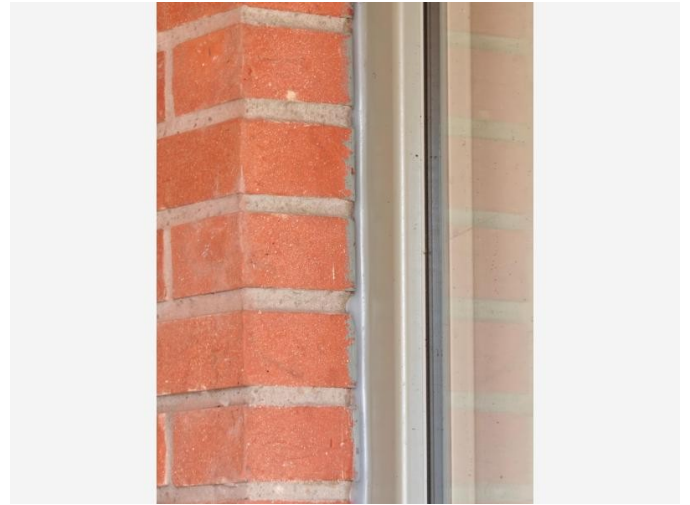
## Fiche 11: afdichting ramen = niet-asbestverdacht

| Beschrijving | Notitie | Terug te vinden op plannen |
|---|---|---|
| Fiche 11: afdichting ramen = niet-asbestverdacht | Er is geen asbestverdachte mastiek aanwezig.<br>Afdichting = siliconen. | - |

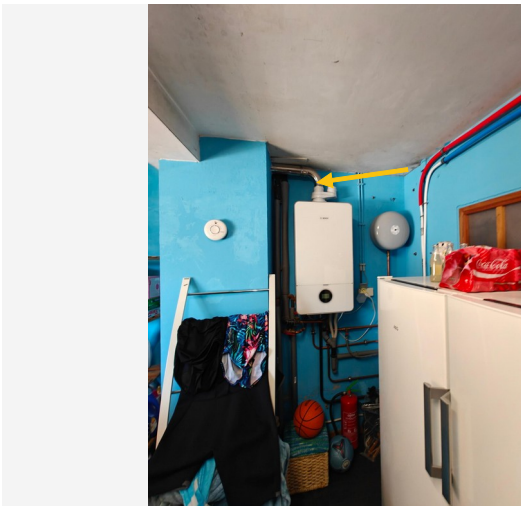
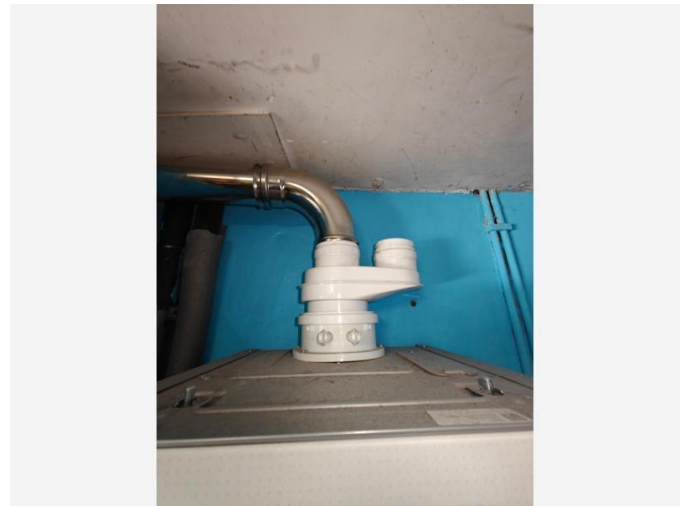
## Fiche 12: Rookgaskanaal (niet verdacht).

| Beschrijving | Notitie | Terug te vinden op plannen |
|---|---|---|
| Fiche 12: Rookgaskanaal (niet verdacht). | Rookgaskanaal = inox buis. | Plan 1.1: Grondplan |
