Asbestinventarisatetest

Mankevosstraat 76, 1860 Meise

Attestnummer : 20260616-000317.000

Uitgegeven op : 16.06.2026

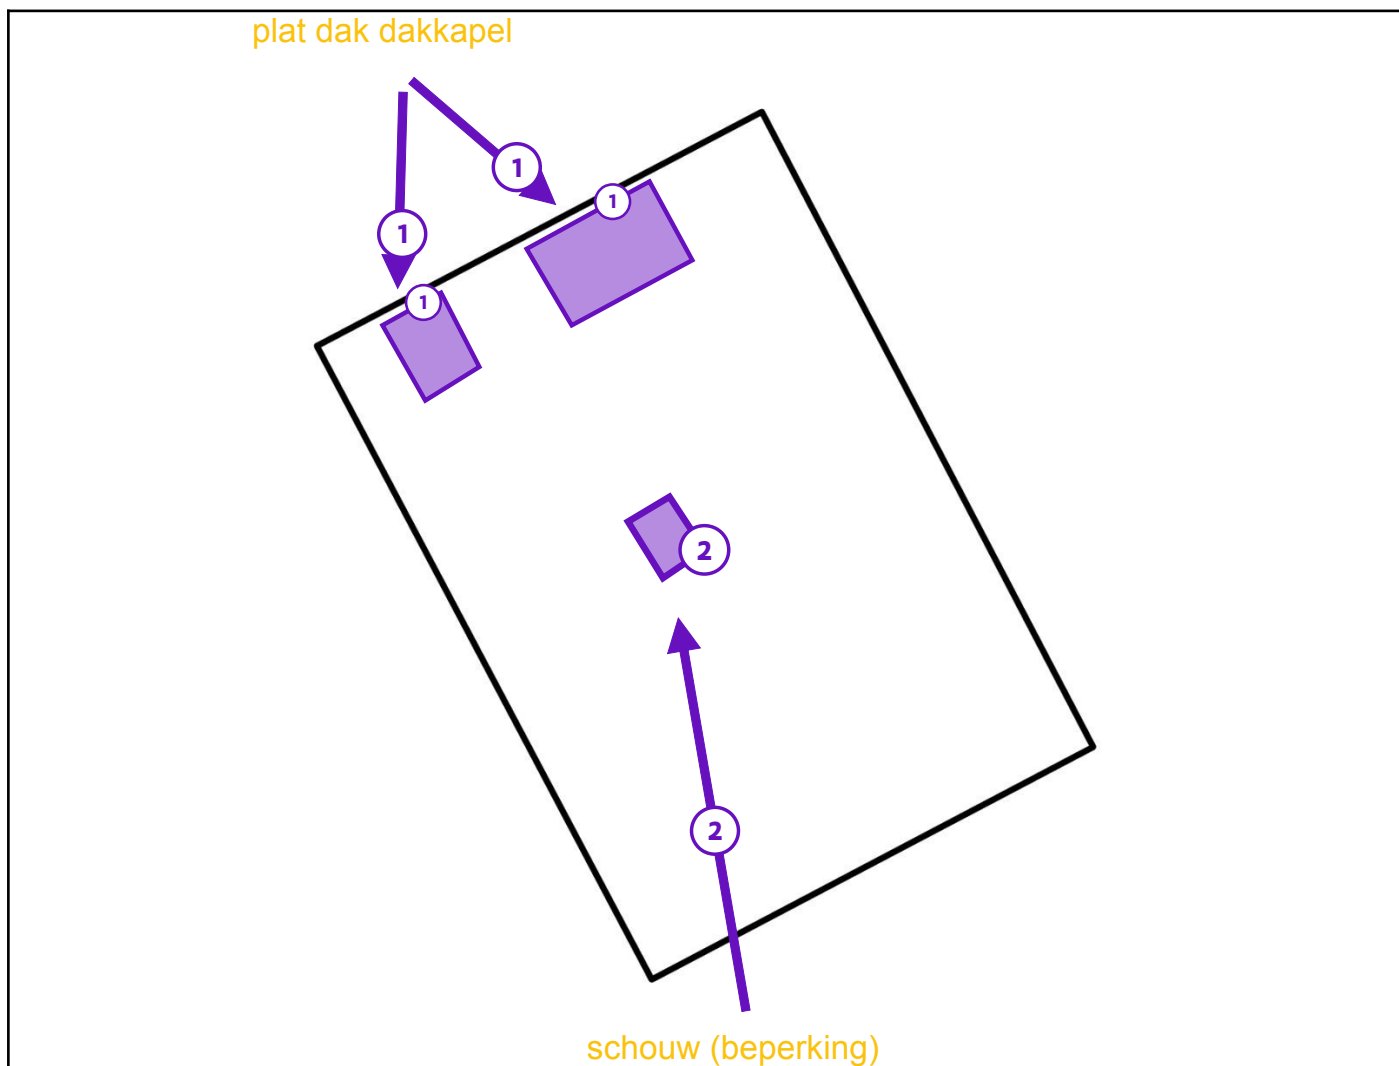
Plan 1.3: Woning plan

Beschrijving	Type	Actie
1. Plat dak dakkapel niet zichtbaar	Beperking	-
2. Schouw op het dak	Beperking	-

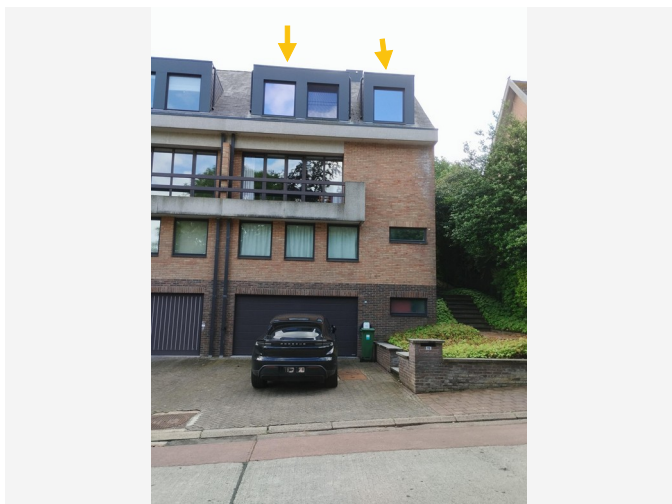
Situeringfoto

Tijdelijke beperking

Reden: Het te onderzoeken materiaal situeert zich hoger dan 3,50 m te rekenen vanaf een veilige ondergrond

Uitleg van de asbestdeskundige: Het platdak is niet waarneembaar en situeert zich hoger dan 3.50m te rekenen vanaf een veilige ondergrond, bij werken extra controle bv door middel van een stelling, hoogtewerker....

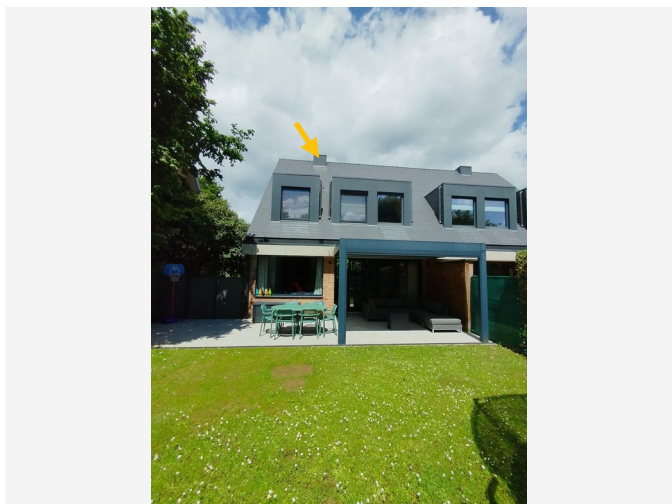
Situeringfoto

Tijdelijke beperking

Reden: Het te onderzoeken materiaal situeert zich hoger dan 3,50 m te rekenen vanaf een veilige ondergrond

Uitleg van de asbestdeskundige: Bij werken (dak of reiniging schouw) kan een stelling geplaatst worden, het is niet duidelijk of er asbestverdachte materialen aanwezig zijn in/rond de schouw.

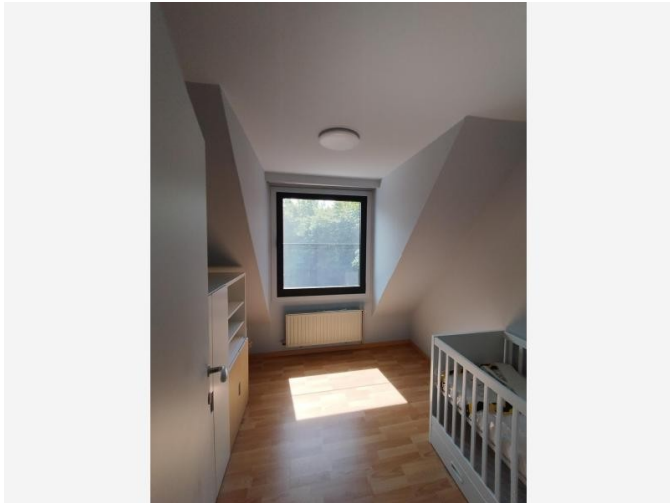
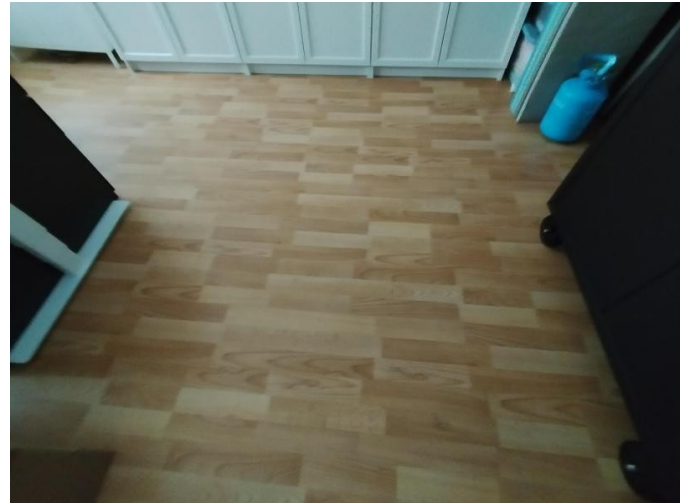
De laminaat vloer is niet asbest verdacht, het is niet gekend wat eronder bevindt, bij vloer werken extra controle aangewezen.

Basis voor advies	De asbestdeskundige beoordeelt het materiaal als niet-asbestverdacht.
Primaire drager	Vloer

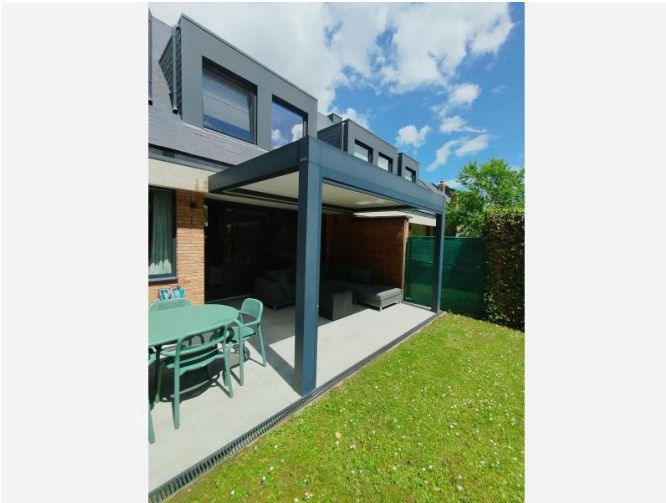
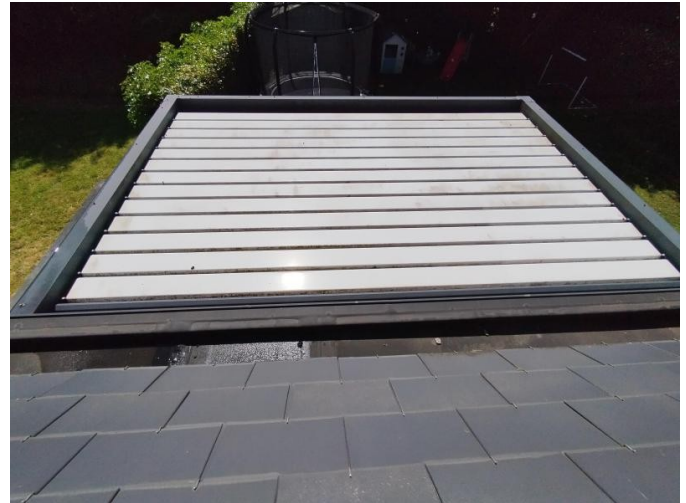
De pergola werd gecontroleerd, er werden geen verdachte materialen opgemerkt.

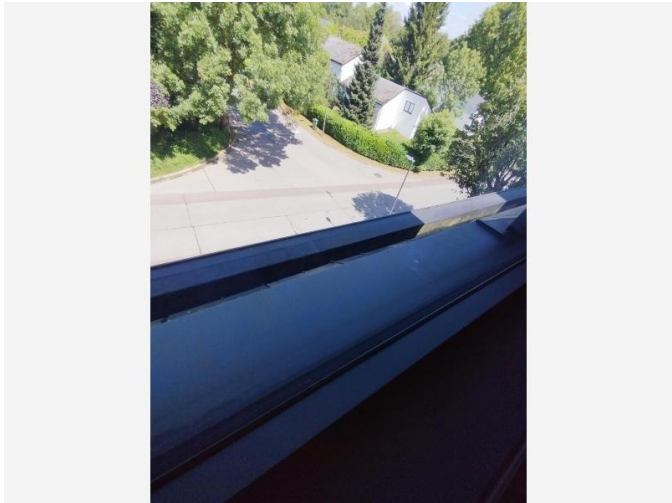
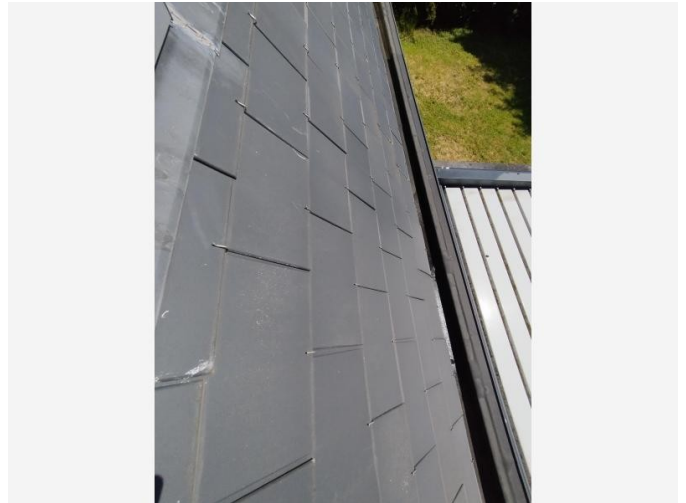
De dakgoot werd gecontroleerd, het materiaal is niet asbest-verdacht (epdm).

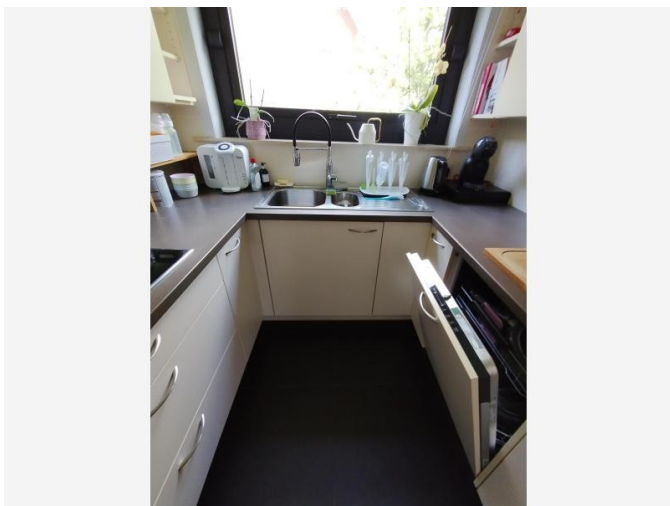
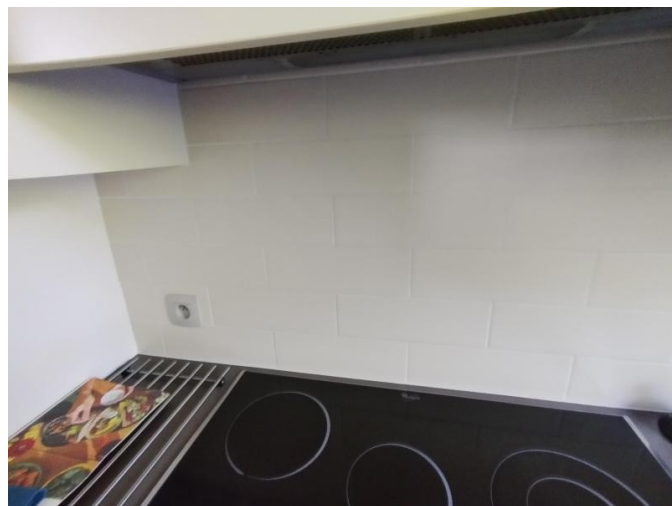
In het inspectieprotocol is een monstername van tegellijm verplicht om dit te identificeren als niet-asbesthoudend. Er waren geen facturen ter beschikking die bevestigen dat de tegels na 2001 waren geplaatst. Er waren geen bestaande beschadigingen aan de wandtegels om de lijm voldoende te kunnen inspecteren. Om dit af te toetsen is het aangewezen om bij eventuele renovatiewerken aan de tegels verder onderzoek/staalname te laten uitvoeren ter controle.

Basis voor advies	Beoordeling op basis van expertise, zonder een vaststelling door de asbestdeskundige.
-------------------	---

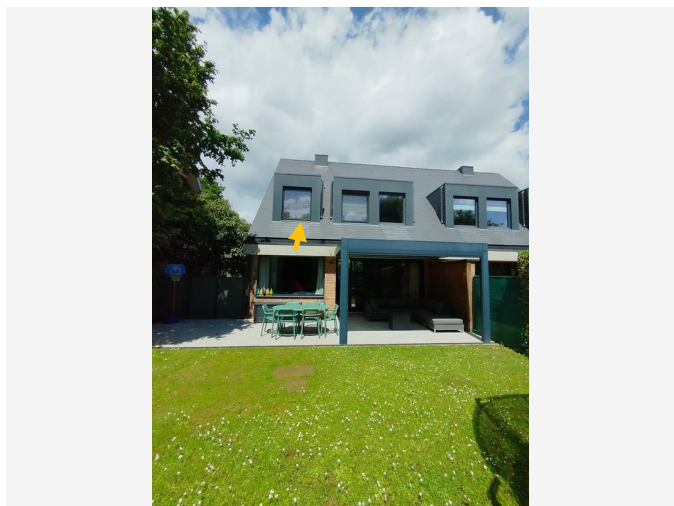
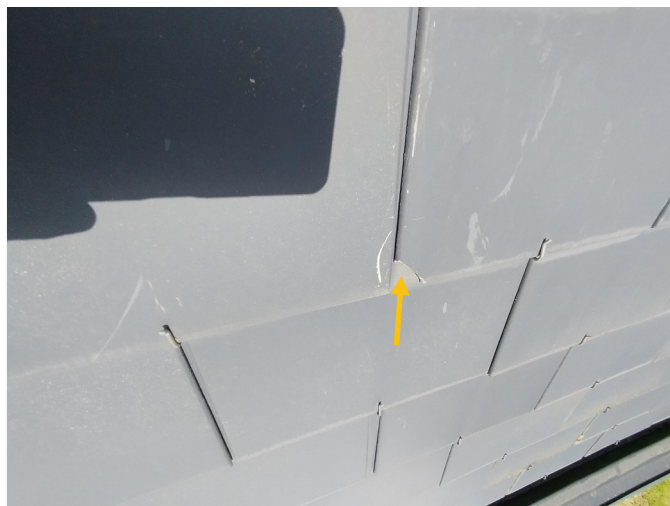
Fiche 7: Dakleien

Geen asbest

#	Type	Referentie	Resultaat
7.1	Puntmonster	003	Geen asbest

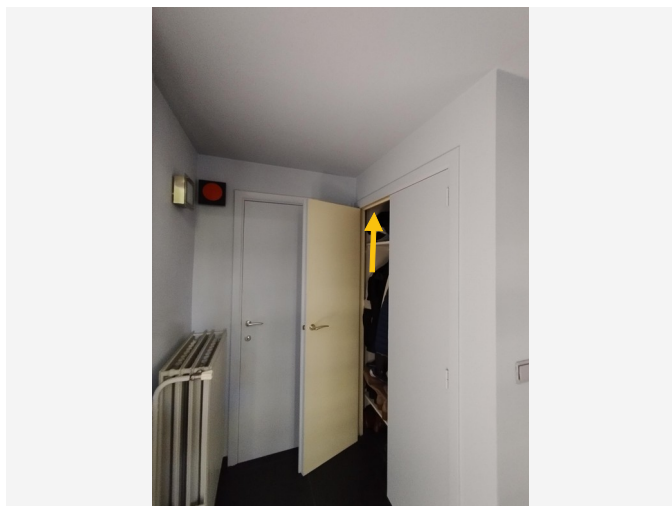
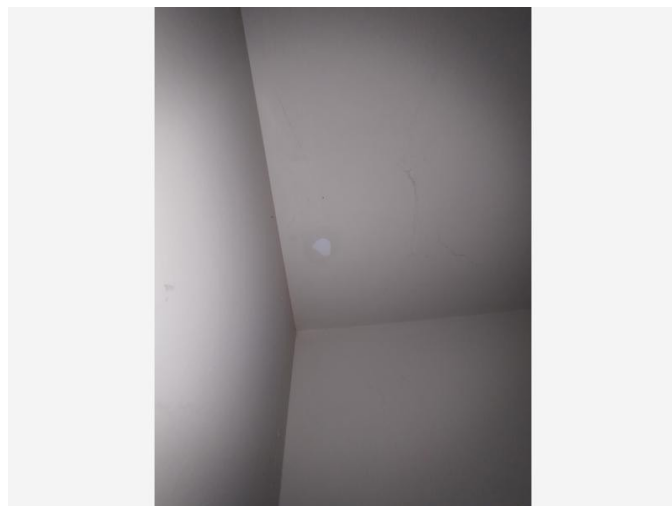
Fiche 8: Plafondpleister

Geen asbest

#	Type	Referentie	Resultaat
8.1	Mengmonster	002	Geen asbest

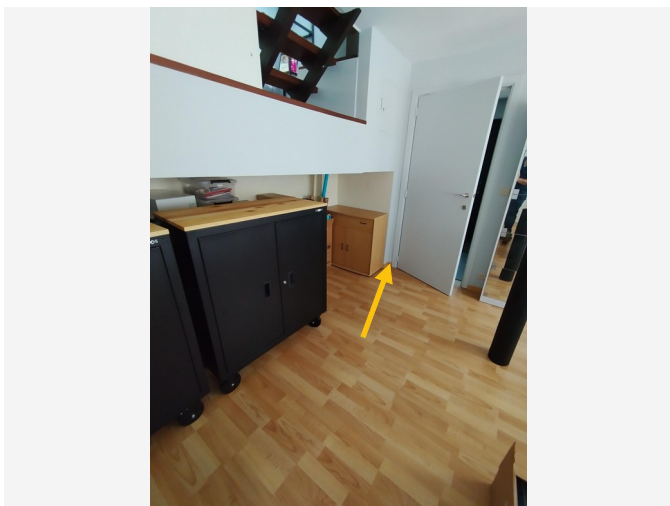
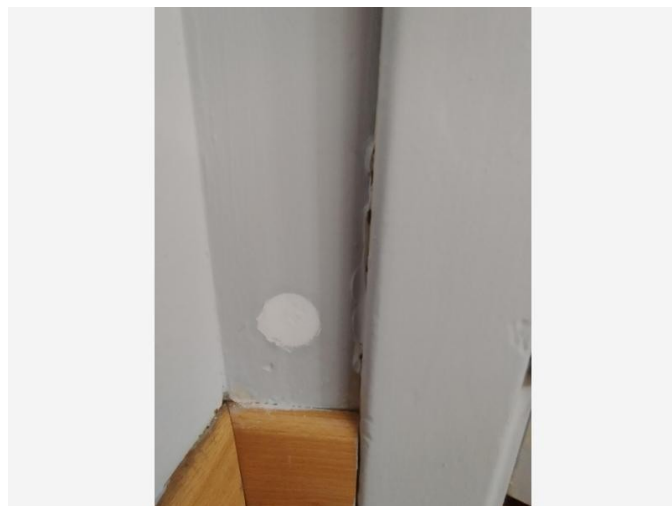
Fiche 9: Muurpleister

Geen asbest

#	Type	Referentie	Resultaat
9.1	Mengmonster	001	Geen asbest

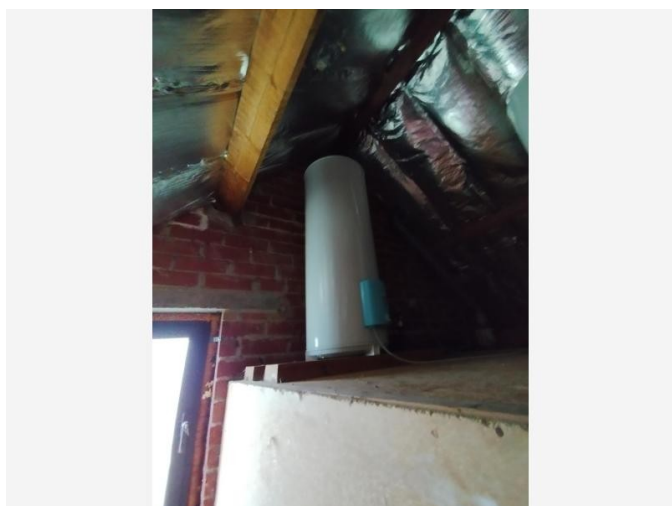
Beschrijving	Notitie	Terug te vinden op plannen
Fiche 13: Onderdak niet waarneembaar	De dakleien zijn geklemd. De isolatie thv de zolder is zonder destructief werk niet te verplaatsen.	-
