# Asbestinventarisatetest

J. Bogemansstraat 35, 1780 Wemmel

Attestnummer : **20260713-000401.000**

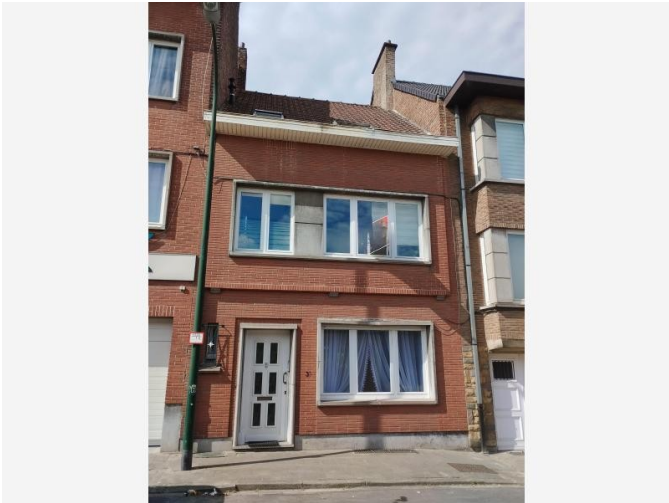
*Situeringsfoto*

**Reden:** Het te onderzoeken materiaal situeert zich hoger dan 3,50 m te rekenen vanaf een veilige ondergrond

**Uitleg van de asbestdeskundige:** Bij werken (dak of reiniging schouw) kan een stelling geplaatst worden , het is niet duidelijk of er asbestverdachte materialen aanwezig zijn in/rond de schouw.

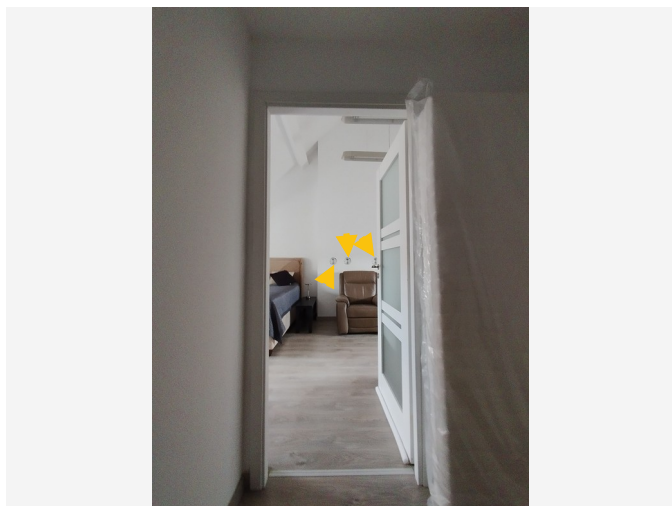
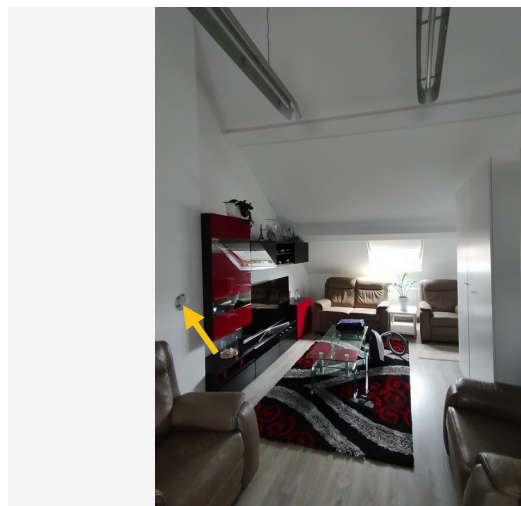
De roetluiken thv de zolder zijn niet asbestverdacht. Roetluik HP in beton. (4 stks)

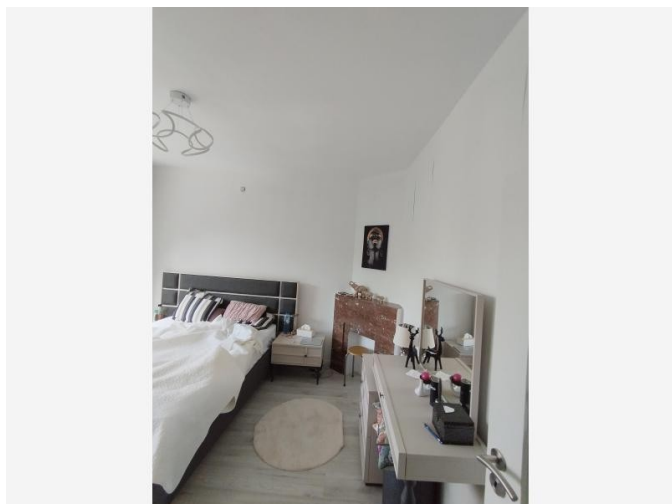
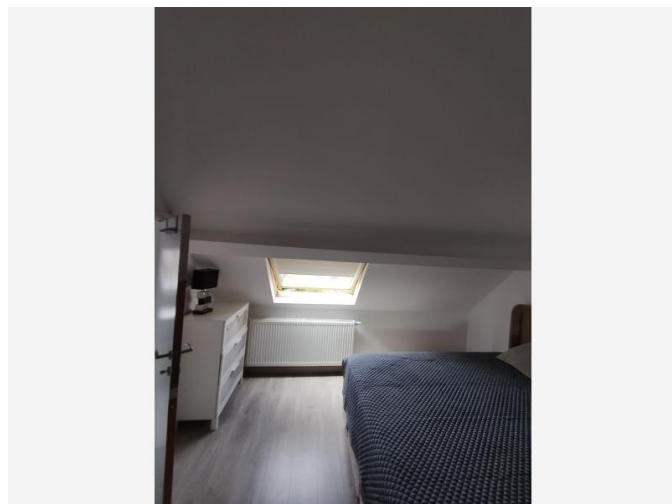
De laminaat vloer is niet asbest verdacht, het is niet gekend wat eronder bevindt, bij vloer werken extra controle aangewezen.

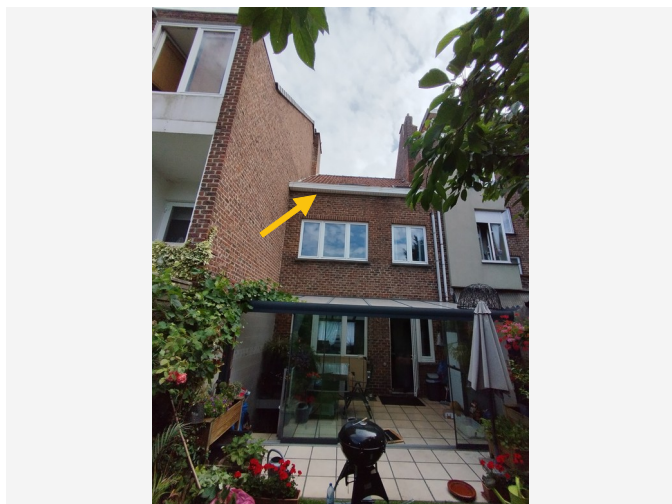
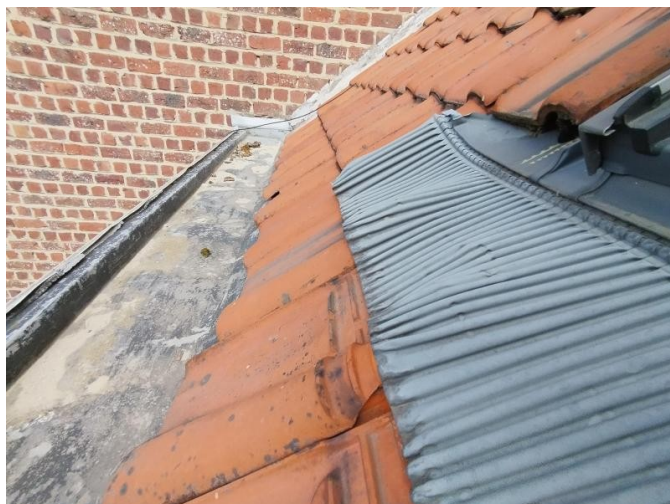
## Fiche 4: Dakgoot bevat niet asbestverdachte laag

De dakgoot werd gecontroleerd, het materiaal is niet asbest-verdacht

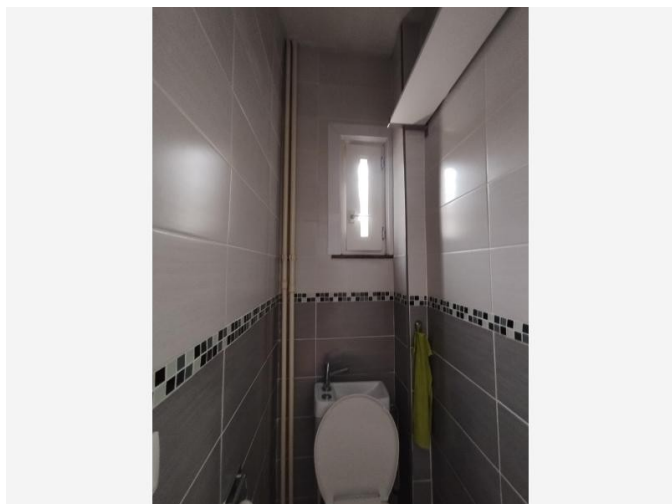
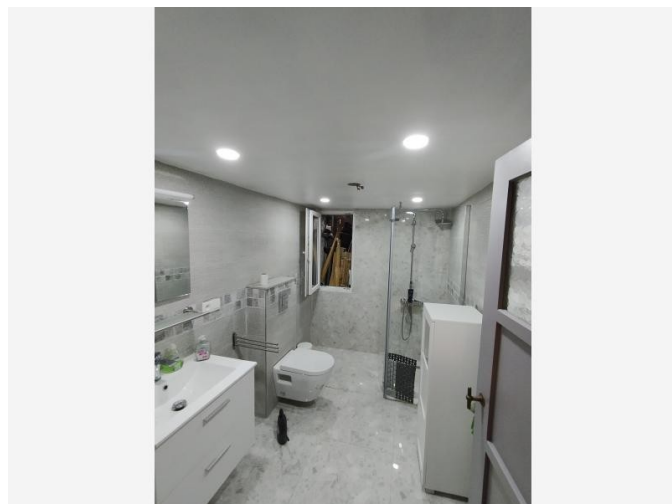
In het inspectieprotocol is een monsternamen van tegellijm verplicht om dit te identificeren als niet-asbesthoudend. Er waren geen facturen ter beschikking die bevestigen dat de tegels na 2001 waren geplaatst. Er waren geen bestaande beschadigingen aan de wandtegels om de lijm voldoende te kunnen inspecteren. Om dit af te toetsen is het aangewezen om bij eventuele renovatiewerken aan de tegels verder onderzoek/staalname te laten uitvoeren ter controle.

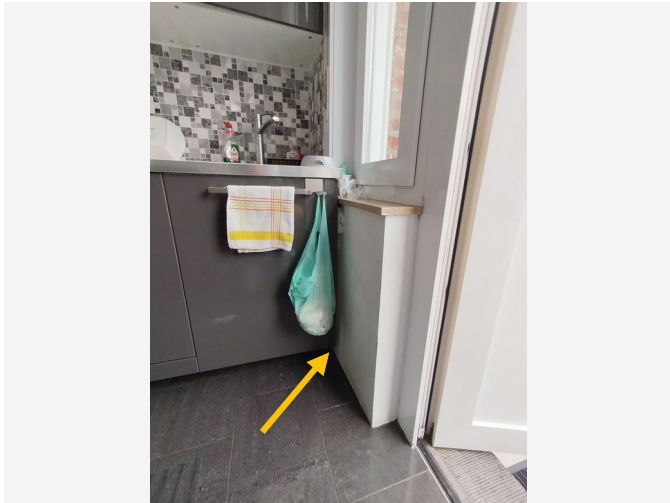
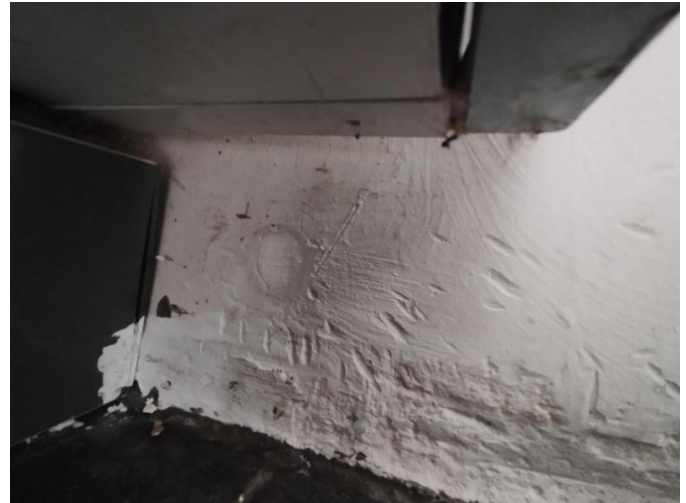
## Fiche 6: Muurpleister

Geen asbest

| # | Type | Referentie | Resultaat |
|---|---|---|---|
| 6.1 | Mengmonster | 001 | Geen asbest |

| Opmerking | <p>Volgens het inspectieprotocol is een monstername van het pleisterwerk verplicht om dit te identificeren als niet-asbesthoudend.</p> <p>Locatie staalnames: individuele ruimte: living / natte ruimte: keuken / stookplaats: geen pleisterwerk / traphal: V+1</p> <p>De vermelde oppervlaktes en volumes betreffen een beredeneerde schatting. Er worden geen rechten verleend aan deze oppervlaktes/volumes. De dikte is een schatting die voorkomt uit de monsterplaatsen en is daarom niet altijd representatief.</p> |

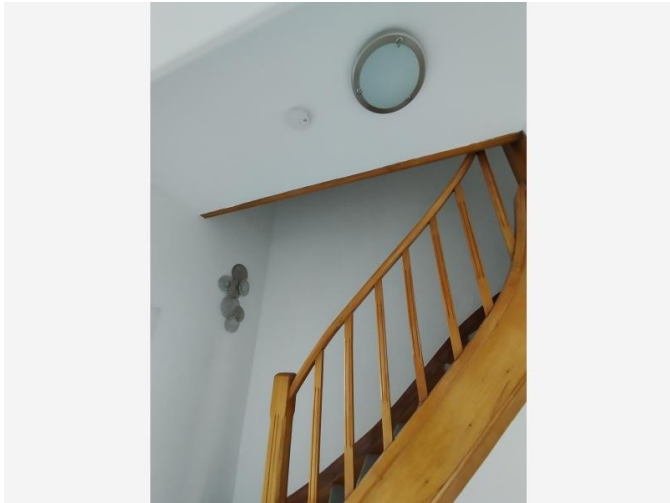
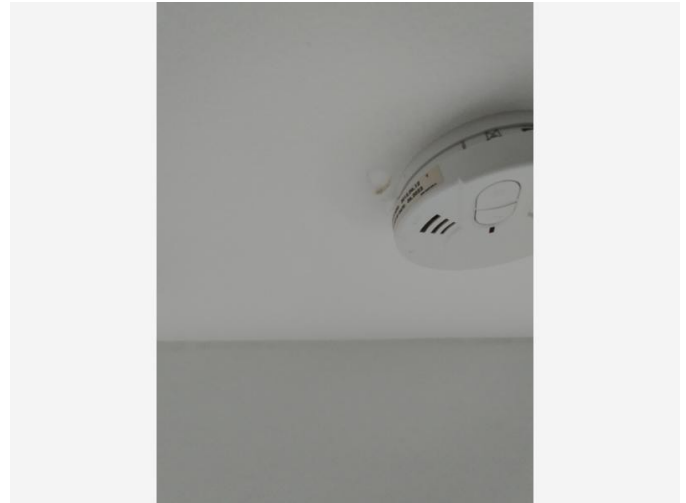
## Fiche 7: Plafondpleister

Geen asbest

| # | Type | Referentie | Resultaat |
|---|---|---|---|
| 7.1 | Mengmonster | 002 | Geen asbest |

| Opmerking | <p>Volgens het inspectieprotocol is een monstername van het pleisterwerk verplicht om dit te identificeren als niet-asbesthoudend.</p> <p>Locatie staalnames: individuele ruimte: slpk / natte ruimte: badkamer/ stookplaats: geen pleisterwerk/ traphal: glv</p> <p>De vermelde oppervlaktes en volumes betreffen een beredeneerde schatting. Er worden geen rechten verleend aan deze oppervlaktes/volumes. De dikte is een schatting die voorkomt uit de monsterplaatsen en is daarom niet altijd representatief.</p> <p>Enkele plafonds zijn afgewerkt met valse plafonds in plaatmateriaal. Het is niet duidelijk of er pleisterwerk aanwezig is achter deze valse plafonds, het is aangewezen om bijkomend onderzoek uit te voeren bij werken.</p> |

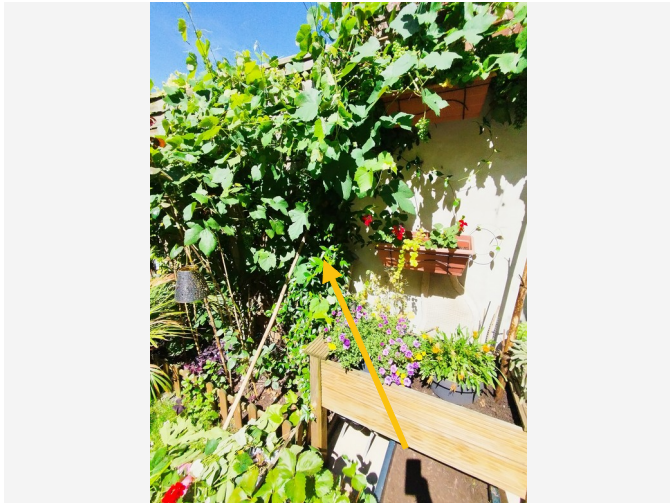
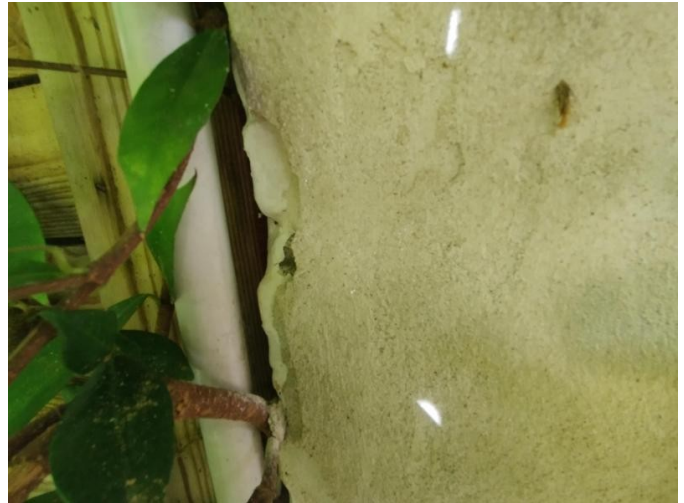
## Fiche 8: Cementering buiten

Geen asbest

| # | Type | Referentie | Resultaat |
|---|---|---|---|
| 8.1 | Mengmonster | 003 | Geen asbest |

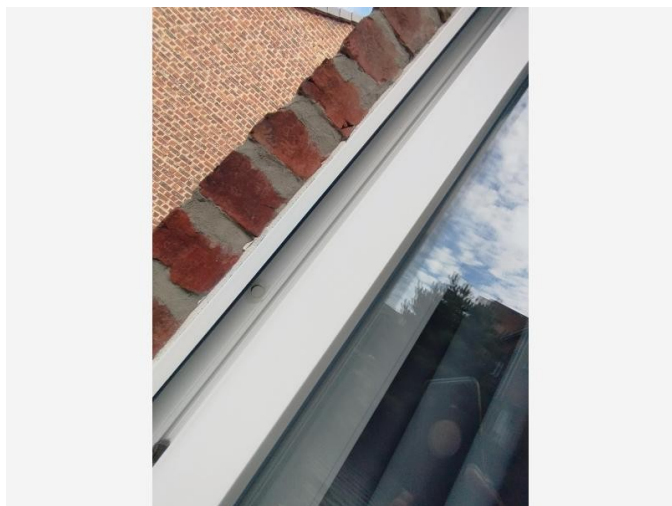
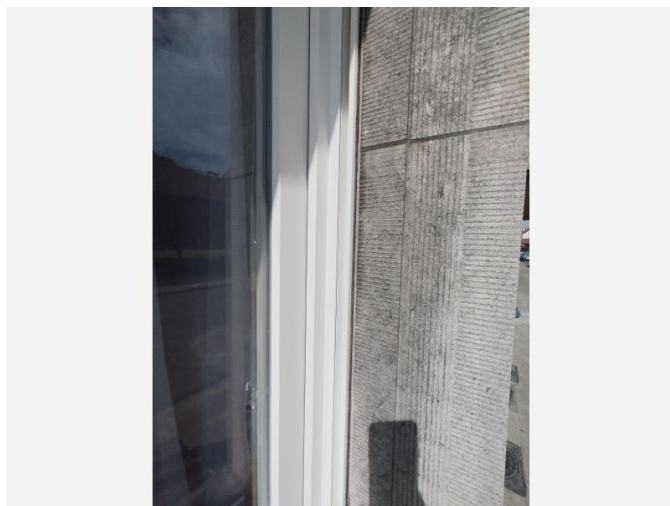
### Fiche 9: Kit ramen en deuren buitenschil

| Beschrijving | Notitie | Terug te vinden op plannen |
|---|---|---|
| Fiche 9: Kit ramen en deuren buitenschil | De gebruikte siliconen kit is niet asbestverdacht | Plan 1.7: Woning plan |

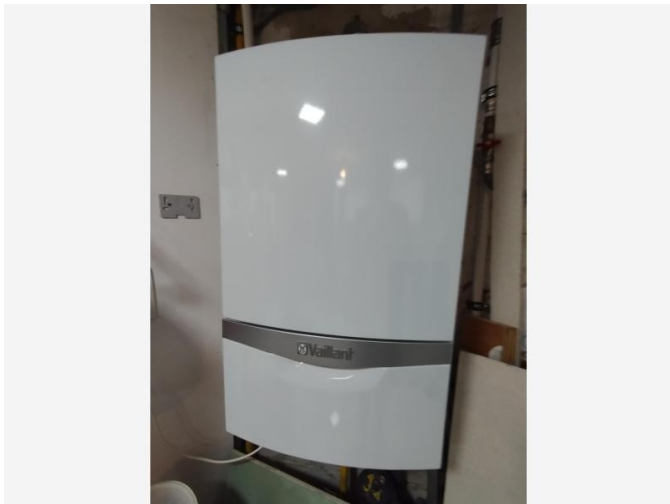
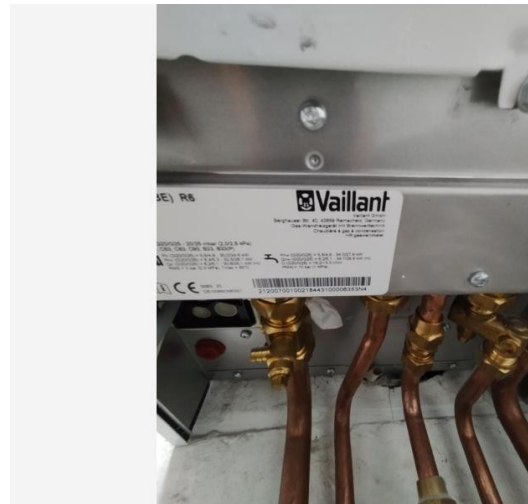
## Fiche 10: CV Ketel niet verdacht

| Beschrijving | Notitie | Terug te vinden op plannen |
|---|---|---|
| Fiche 10: CV Ketel niet verdacht | De CV ketel werd gecontroleerd( bwj ) en is niet asbest verdacht geen risico bouwjaar. | - |

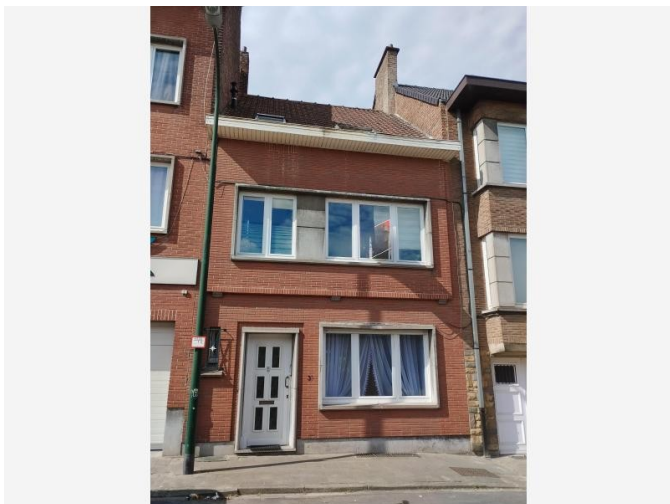
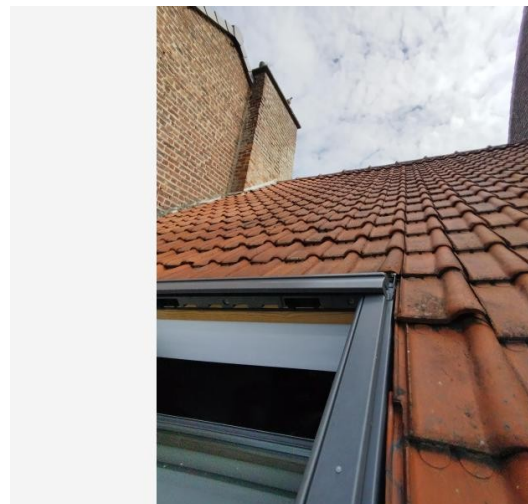
## Fiche 11: Dakbedekking niet verdacht.

| Beschrijving | Notitie | Terug te vinden op plannen |
|---|---|---|
| Fiche 11: Dakbedekking niet verdacht. | De dakbedekking wordt gecontroleerd. deze bestaat uit dakpannen en bevat geen asbest verdachte materialen. | - |

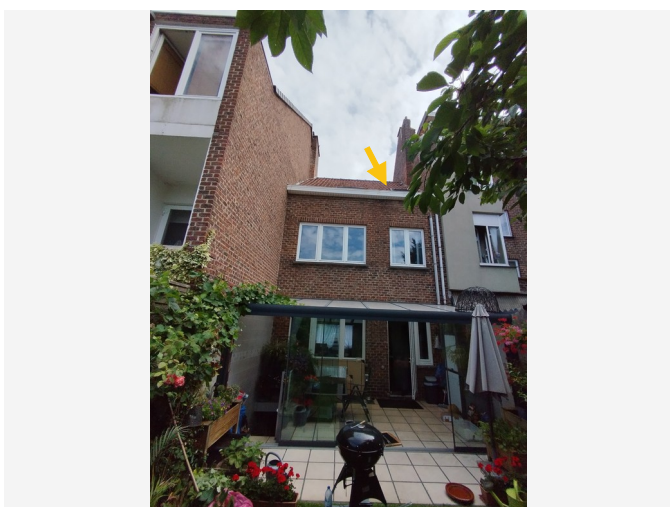
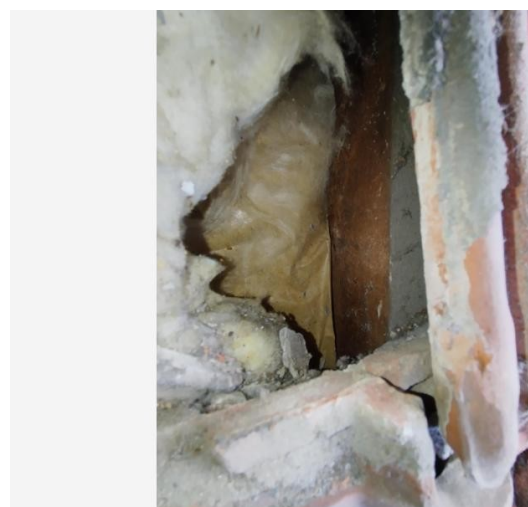
## Fiche 12: Onderdak niet verdacht

| Beschrijving | Notitie | Terug te vinden op plannen |
|---|---|---|
| Fiche 12: Onderdak niet verdacht | <p>Het dak werd gecontroleerd (via een dakraam, optillen van een dakpan). Er is geen verdacht onderdak vastgesteld.</p> <p>Deze handeling is een steekproef, er is geen garantie dat het volledige dak met éénzelfde materiaal is opgebouwd. Dit kan enkel via destructief onderzoek vastgesteld worden.</p> | Plan 1.11: Woning plan |

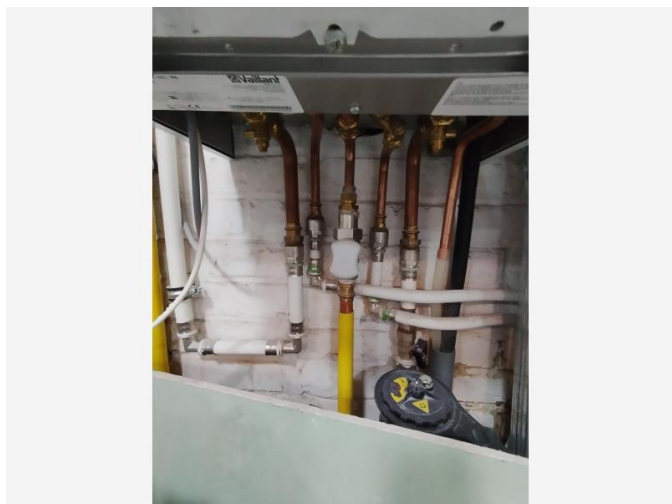
### Fiche 14: Leidingisolatie (niet aanwezig)

| Beschrijving | Notitie | Terug te vinden op plannen |
|---|---|---|
| Fiche 14: Leidingisolatie (niet aanwezig) | leidingisolatie (niet aanwezig) in het inspectie gebied. | - |
