# Asbestinventarisatetest

Hoge Buizemont 45, 9500 Geraardsbergen

Attestnummer : 20260819-000334.000

**Niet-asbestveilig**

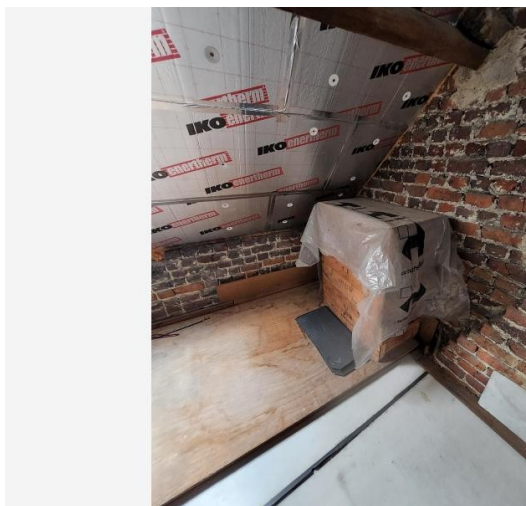
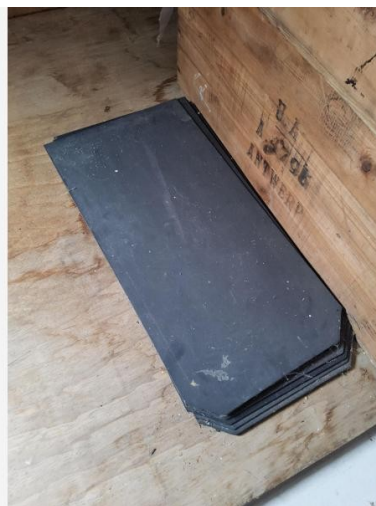
| Beschrijving | Afval (reserve leien) |
| Aanwezige resten | losse reserve leien op de zoldervloer |
| Identificatiemethode | De asbestdeskundige beoordeelt het materiaal als asbestverdacht en dus asbesthoudend, en dit zonder monstername. |

**Dringend verwijderen**

- Verwijder het asbestafval.

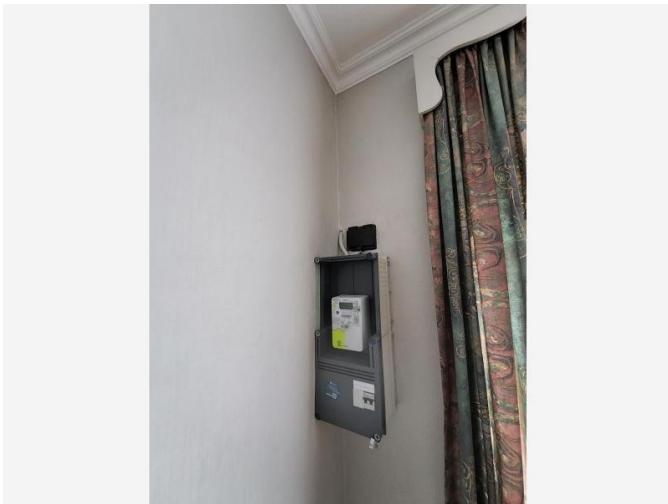
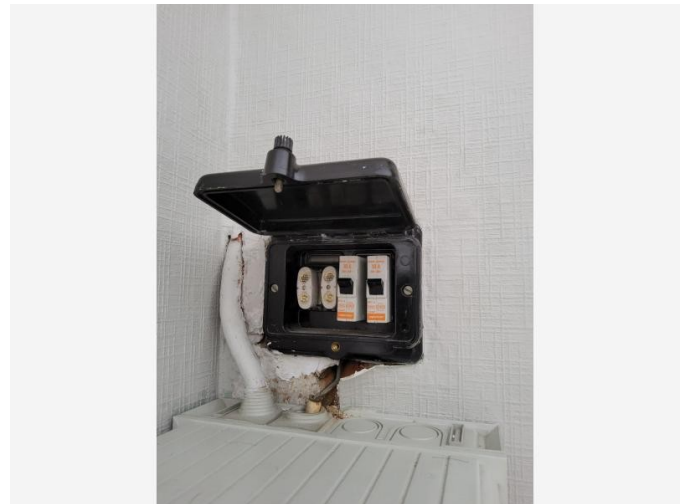
| Eindbeoordeling materiaalsrisico | Verhoogd materiaalsrisico en/of verhoogde kans op vezelvrijgave |

| Asbestsoort (vezeltype) | Crocidoliet aanwezig |
| Toestand van het materiaal | Licht beschadigd, licht verweerd. Intacte calciumsilicaatplaat of materiaal met categorie 3-gebondenheid |

| Beschrijving | Bakeliet schakelkast |
| Opmerking | De hoeveelheid is een zo nauwkeurig mogelijke opmeting. Hieraan kunnen evenwel geen rechten worden ontleend. Monstername niet uitgevoerd wegens risico op beschadiging van een elektrisch component en mogelijke blootstelling aan spanning of storingen in de elektrische installatie. |

Verwijderen

- Zorg voor een veilig beheer. Vermijd het beschadigen van het asbestmateriaal. Controleer de toestand jaarlijks op wijzigingen.
- Voer bijkomende staalname(s) uit.

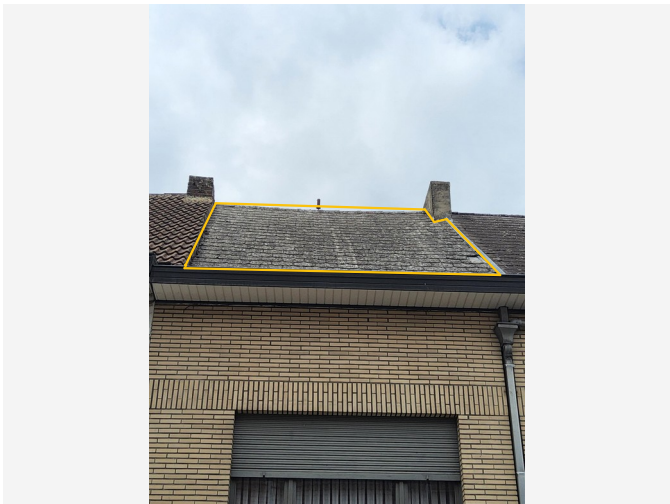
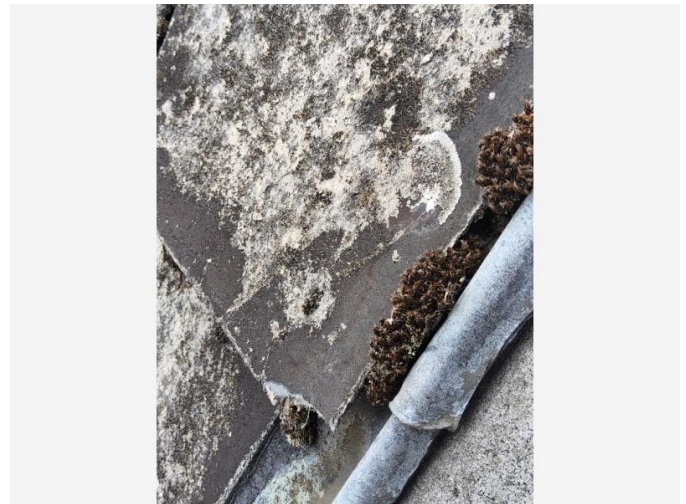
Het asbestmateriaal valt onder de mijlpaal van 2034.

Verwijderen

- Verwijder dit asbestmateriaal zo snel mogelijk. Volg de toestand goed op.
- Hemelwater dat afspoelt van asbestcement daken of gevels kan asbestdeeltjes bevatten. Gebruik het enkel voor gesloten circuits (bv. spoelen toiletten). Reinig na het vervangen van het dak of de gevel de dakgoten en regenwaterput of -ton om asbesthoudend sediment of slib te verwijderen

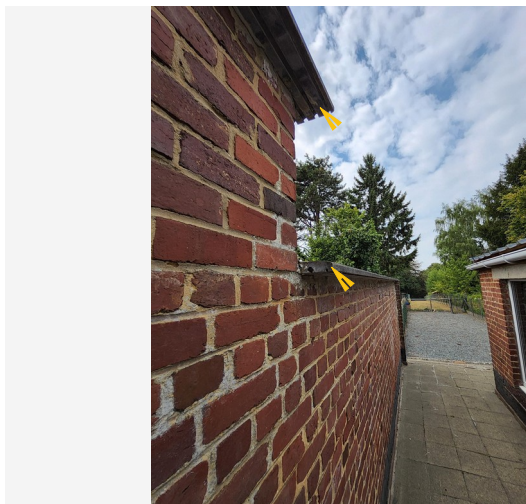
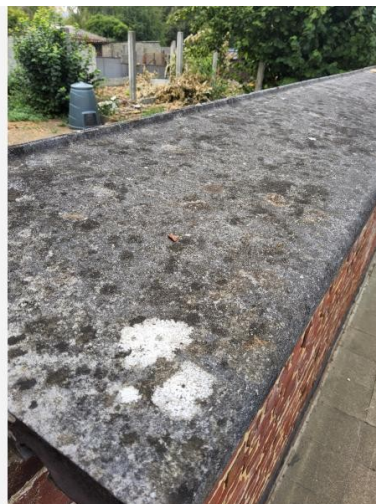
| Opmerking | <p>Geen staalname uitgevoerd vanwege risico op lekkage.</p> <p>Bij sloop en of renovatie aangeraden een destructief onderzoek te laten uitvoeren van de roofing.</p> |

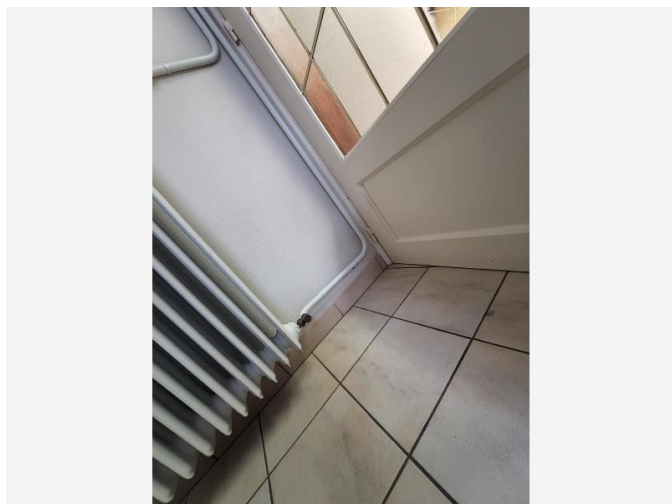
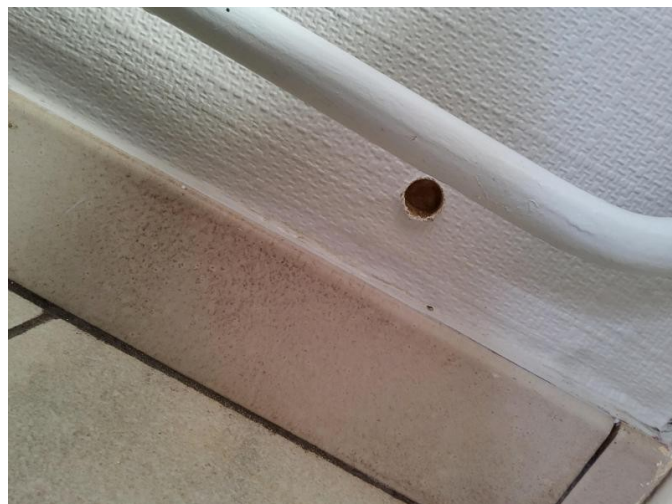
## Fiche 14: Pleisterwerk wanden

Geen asbest

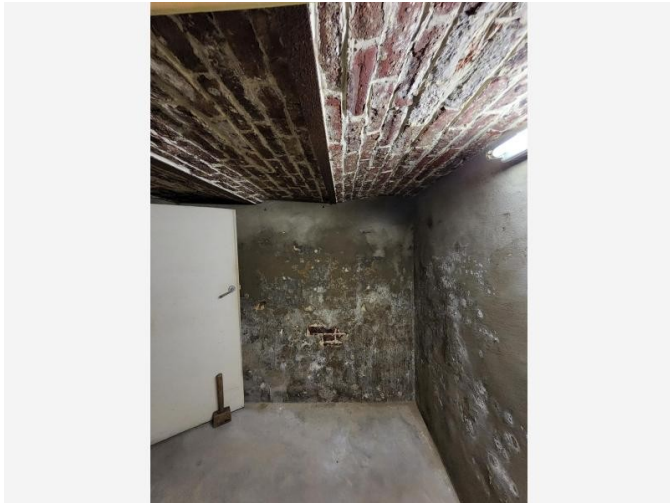
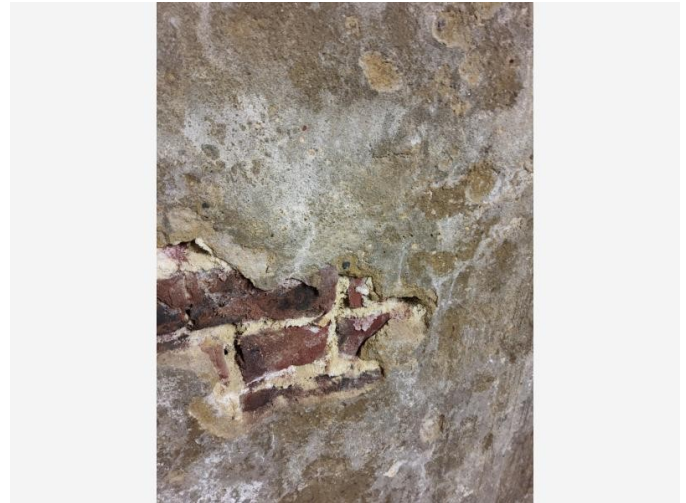
## Fiche 15: Cementen smeerlaag binnen

Geen asbest

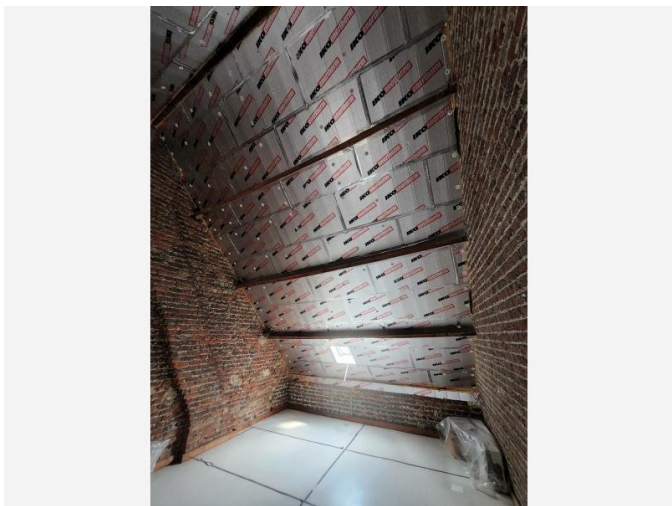
## Fiche 17: Onderdak (niet waarneembaar)

| Beschrijving | Notitie | Terug te vinden op plannen |
|---|---|---|
| Fiche 17: Onderdak (niet waarneembaar) | Het onderdak is niet waarneembaar. Bij werken, controleer een mogelijk verdacht onderdak op de aanwezigheid van asbest. | Plan 1.5: Dak |
