# Asbestinventarisatetest

Pijperzele 34, 9620 Zottegem

Attestnummer : **20260917-000359.000**

Uitgegeven op : **17.09.2026**

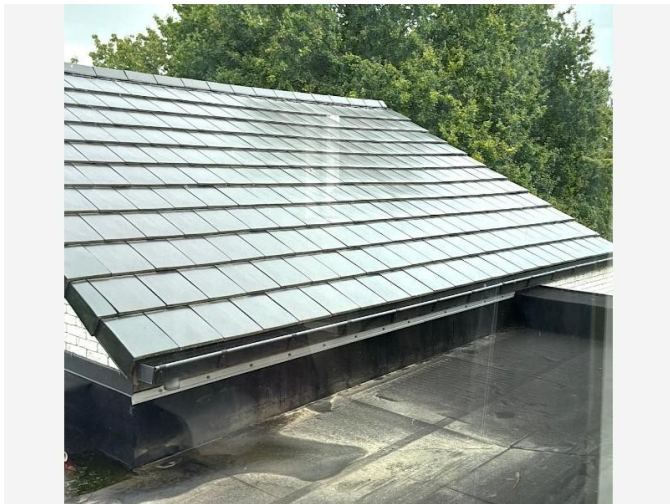
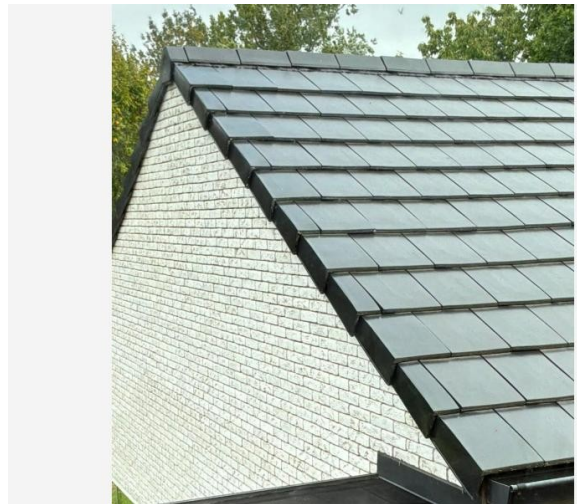
## Fiche 1: Dakbedekking

| Beschrijving | Notitie | Terug te vinden op plannen |
|---|---|---|
| Fiche 1: Dakbedekking | De vastgestelde dakbedekking van dit constructiedeel is niet asbest verdacht. De dakbedekking is vervaardigd uit materialen waarbij geen asbestvezel is gebruikt. Als asbestdeskundige voeren wij een niet destructief onderzoek, waarbij wij niet in alle situaties de verschillende lagen van de opbouw van de dakconstructie kunnen inspecteren en hierover uitsluitel geven. | Plan 1.7: Dakconstructie |

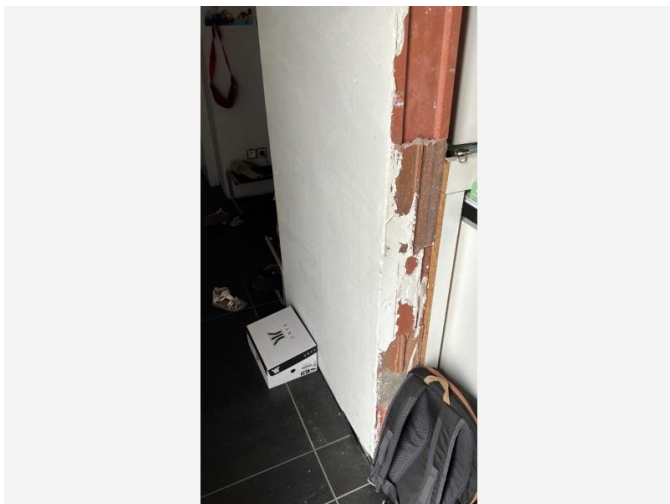
## Fiche 2: Pleisterwerk

| Beschrijving | Notitie | Terug te vinden op plannen |
|---|---|---|
| Fiche 2: Pleisterwerk | Het pleisterwerk is geplaatst na 2000 en valt buiten de te onderzoeken materialen, daar er vanaf 2001 geen asbesttoepassingen meer gebruikt zijn. | Plan 1.2: Gelijkvloers (pleisterwerk)<br>Plan 1.5: Eerste verdieping (pleisterwerk) |

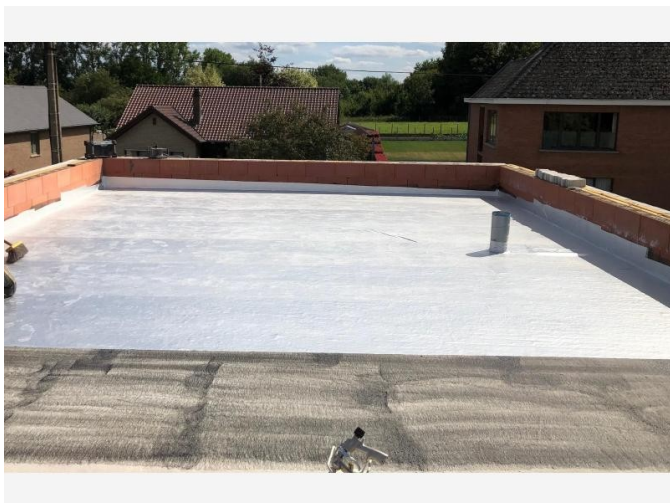
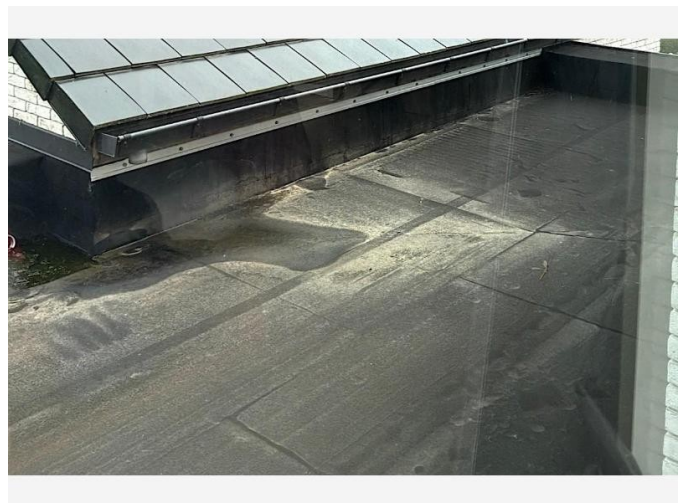
### Fiche 3: EPDM platdak

| Beschrijving | Notitie | Terug te vinden op plannen |
|---|---|---|
| Fiche 3: EPDM platdak | Het plat dak is afgewerkt met EPDM, een materiaal dat niet asbestverdacht is. Er is echter geen zicht op eventuele oudere dakbedekkingen die zich daaronder kunnen bevinden. Het detecteren hiervan valt onder destructief onderzoek, wat gevolgschade met zich kan meebrengen.<br><br>Bij werken wordt een destructief onderzoek met staalname aangeraden. | Plan 1.7: Dakconstructie |

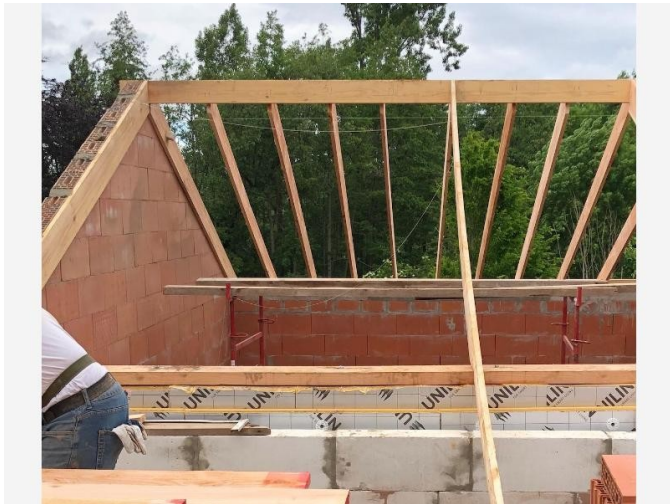
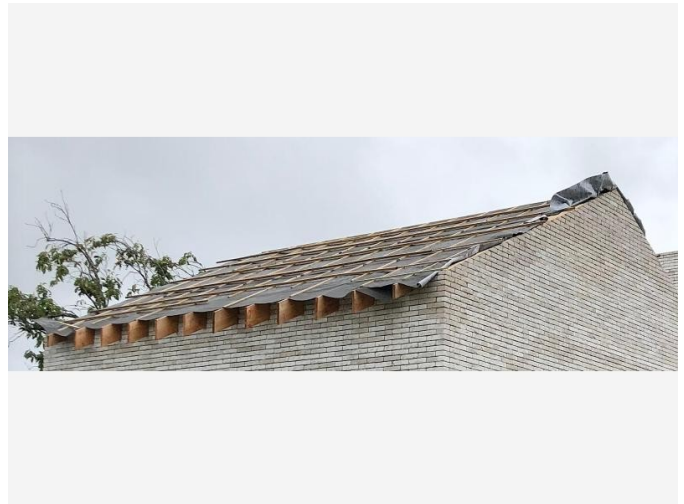
## Fiche 4: Materialen onder de dakbedekking

| Beschrijving | Notitie | Terug te vinden op plannen |
|---|---|---|
| Fiche 4: Materialen onder de dakbedekking | Tijdens onze inspectie zijn we in bezit gesteld van bewijzen (foto's) waarbij we kunnen vaststellen het onderdak is opgebouwd uit niet asbestverdacht materiaal. We kunnen ervan uitgaan dat het volledige onderdak op dezelfde manier is opgebouwd. | Plan 1.7: Dakconstructie |
