# Asbestinventarisatetest

Nuchten 69, 9506 Geraardsbergen

Attestnummer : 20260405-000027.001

Uitgegeven op : 12.04.2026

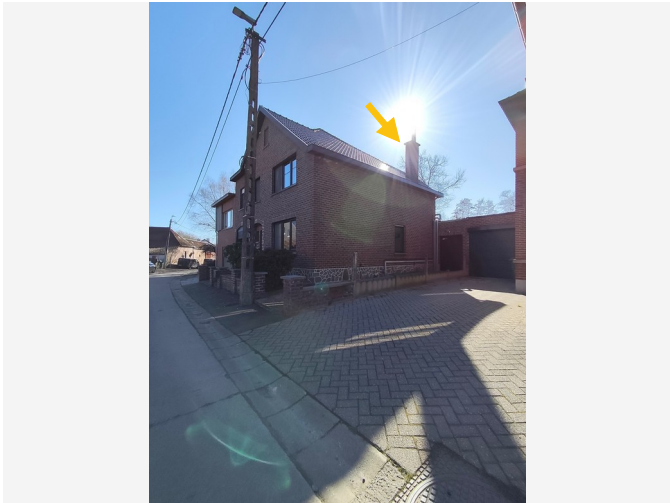
*Situeringfoto*

**Reden:** Het te onderzoeken materiaal situeert zich hoger dan 3,50 m te rekenen vanaf een veilige ondergrond

**Uitleg van de asbestdeskundige:** De schoorsteen vormt een beperking in het onderzoek. Deze kan niet onderzocht worden, omdat het te onderzoeken materiaal zich hoger situeert dan 3,50 m te rekenen vanaf een veilige ondergrond.

Door de beperking kunnen hier alsnog asbesthoudende toepassingen aanwezig zijn die tijdens het onderzoek niet te inspecteren zijn.

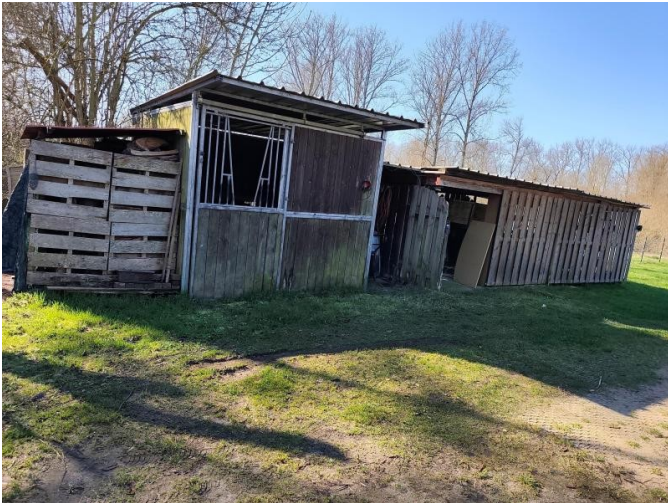
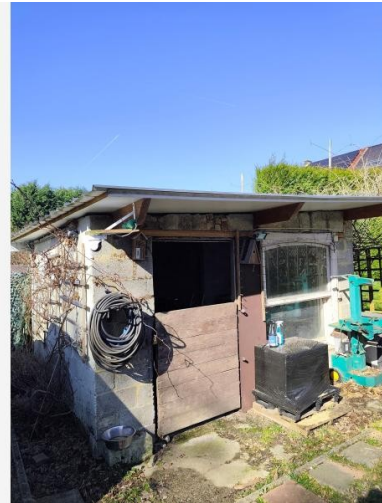
De bijgebouwen bestaan volledig uit niet asbestverdachte materialen (hout, metaal, isolatie).

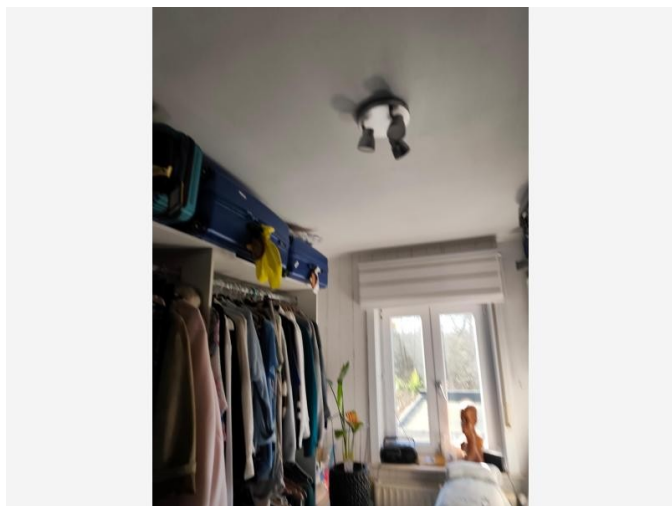
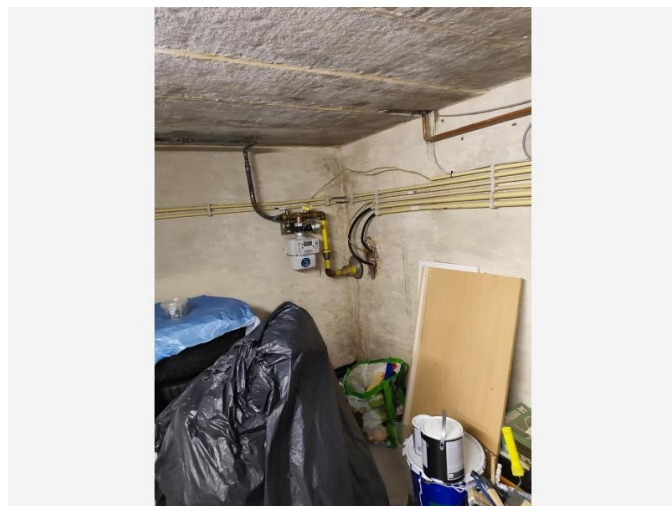
Op basis van de uitgevoerde auditieve en/of visuele inspectie wordt vastgesteld dat plafonds in de volgende materialen niet-asbestverdacht zijn:

- gipskartonplaten
- hout
- beton
- pvc

Let op: Deze vaststelling geldt uitsluitend voor de waarneembare oppervlakken en materialen. Niet-waarneembare delen achter, boven of in deze plafonds konden niet worden onderzocht zonder destructief onderzoek. Het is mogelijk dat achter deze niet-asbestverdachte plafonds verborgen lagen of constructies aanwezig zijn die asbestverdachte materialen bevatten.

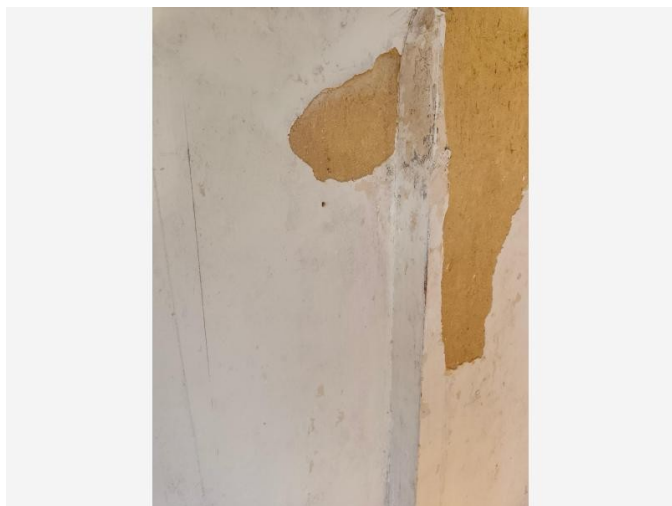
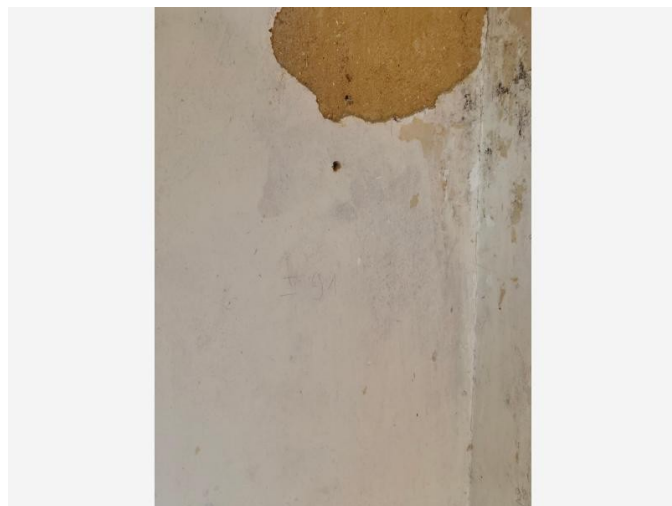
Geen asbest

#	Type	Referentie	Resultaat
4.1	Mengmonster	IEY_01	Geen asbest
