# Asbestinventarisatetest

Kleine Karmelietenstraat 84, 9500 Geraardsbergen

Attestnummer : **20240417-000447.000**

Uitgegeven op : **17.04.2024**

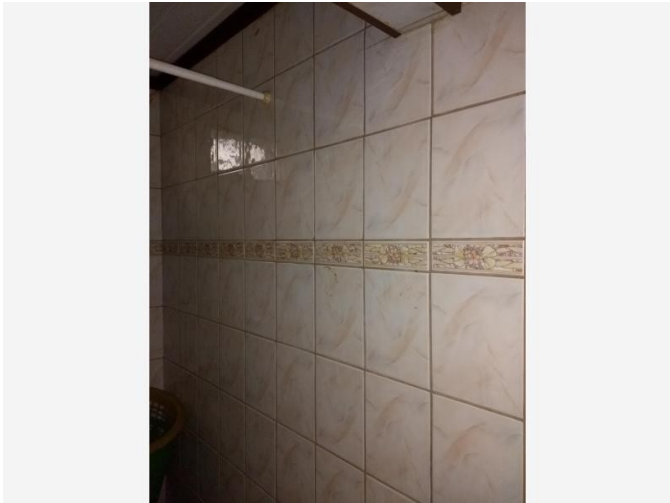
De keuken en badkamer zijn volledig betegeld.

Er bestaat een mogelijkheid dat de tegels en lijm asbesthoudend zijn.

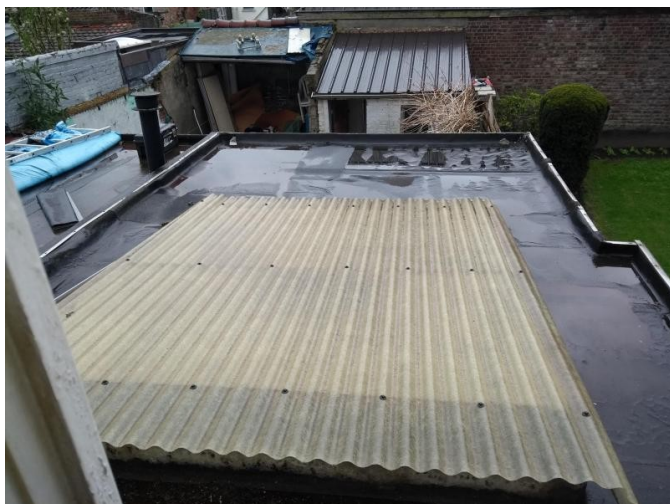
De toplaag roofing werd bemonsterd en negatief op asbest bevonden.  
Onderliggende lagen kunnen wel asbesthoudend zijn.

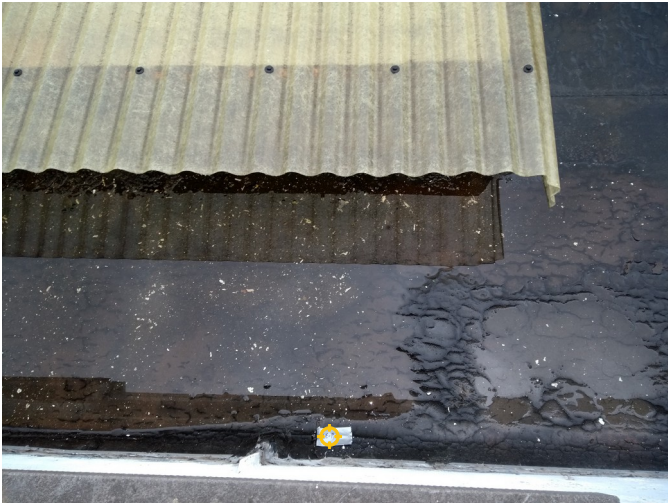
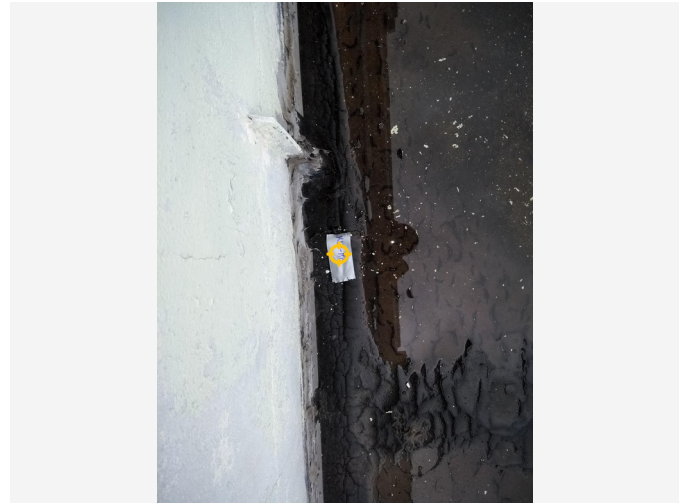
## Fiche 3: Roofing plat dak

Geen asbest

| # | Type | Referentie | Resultaat |
|---|---|---|---|
| 3.1 | Puntmonster | KLE-RO | Geen asbest |

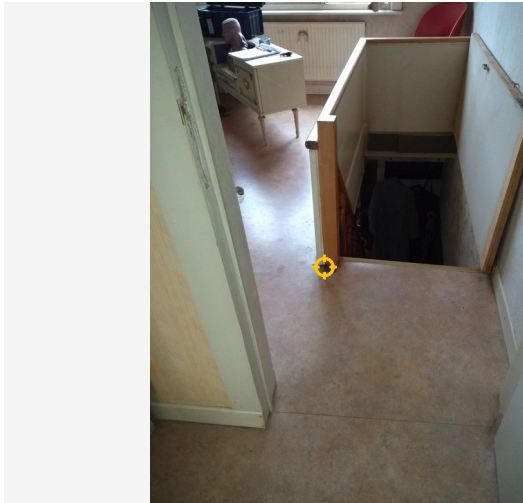
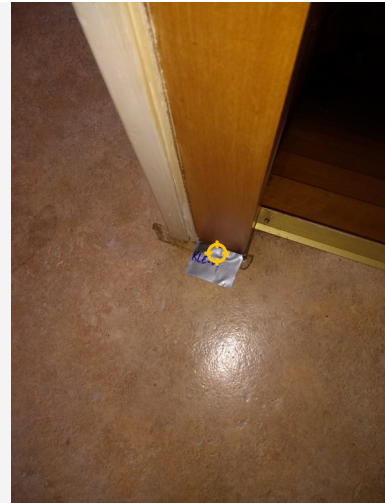
Geen asbest

| # | Type | Referentie | Resultaat |
|---|---|---|---|
| 4.1 | Puntmonster | KLE-VI | Geen asbest |

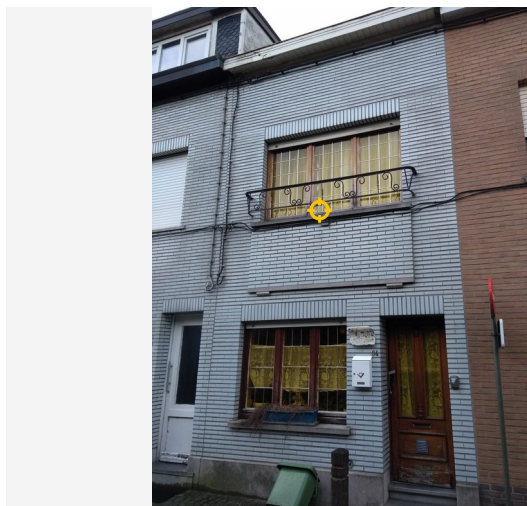
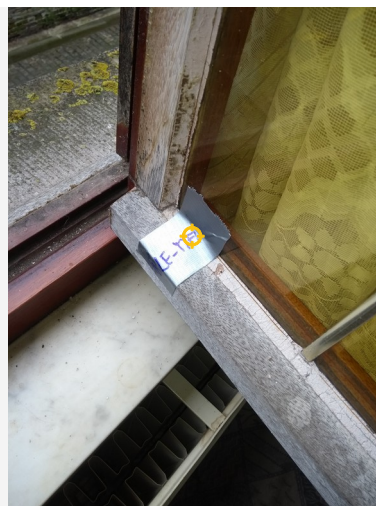
## Fiche 5: Mastiek ramen en deuren

Geen asbest

| # | Type | Referentie | Resultaat |
|---|---|---|---|
| 5.1 | Puntmonster | KLE-MA | Geen asbest |

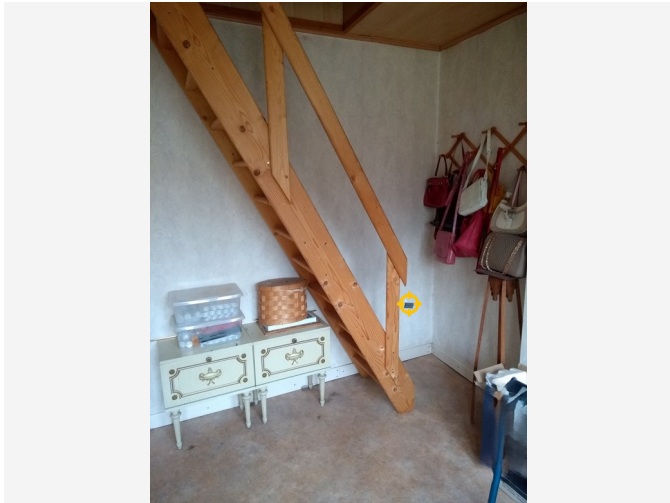
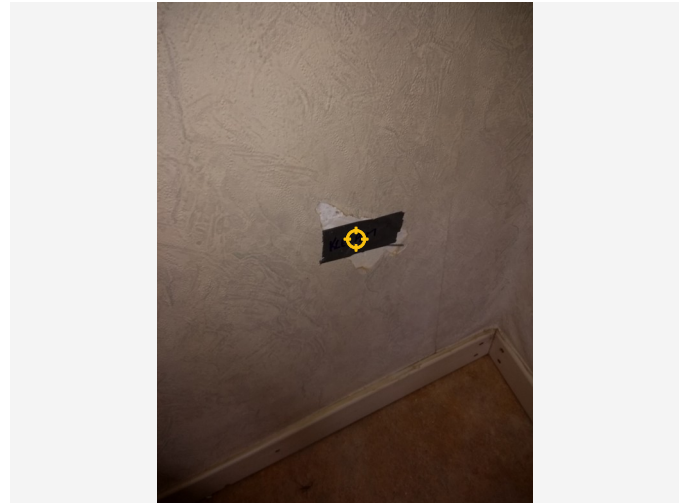
## Fiche 6: Pleisterwerk muren

Geen asbest

| # | Type | Referentie | Resultaat |
|---|---|---|---|
| 6.1 | Mengmonster | KLE-PLM | Geen asbest |

| Opmerking | Op het gelijkvloers zijn alle wanden van de aanbouw valse wanden (keuken + badkamer). |

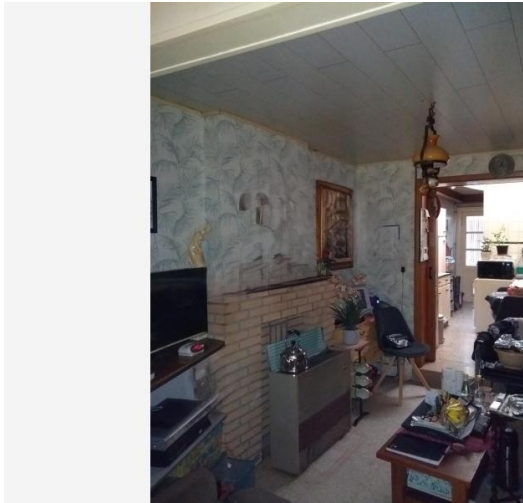
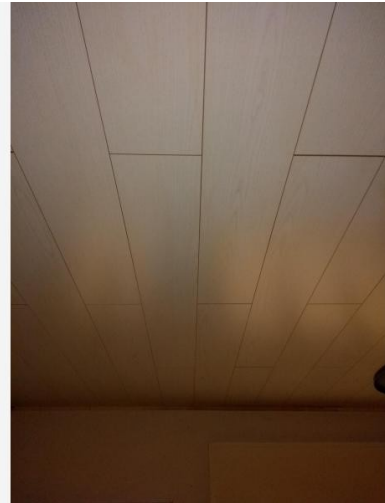
## Fiche 7: Pleisterwerk plafond

Geen asbest

| Opmerking | Alle plafonds in de woning zijn valse plafonds. |
