# Asbestinventarisatetest

Oudenaardsestraat 70, 9500 Geraardsbergen

Attestnummer : 20260502-000095.001

Uitgegeven op : 12.05.2026

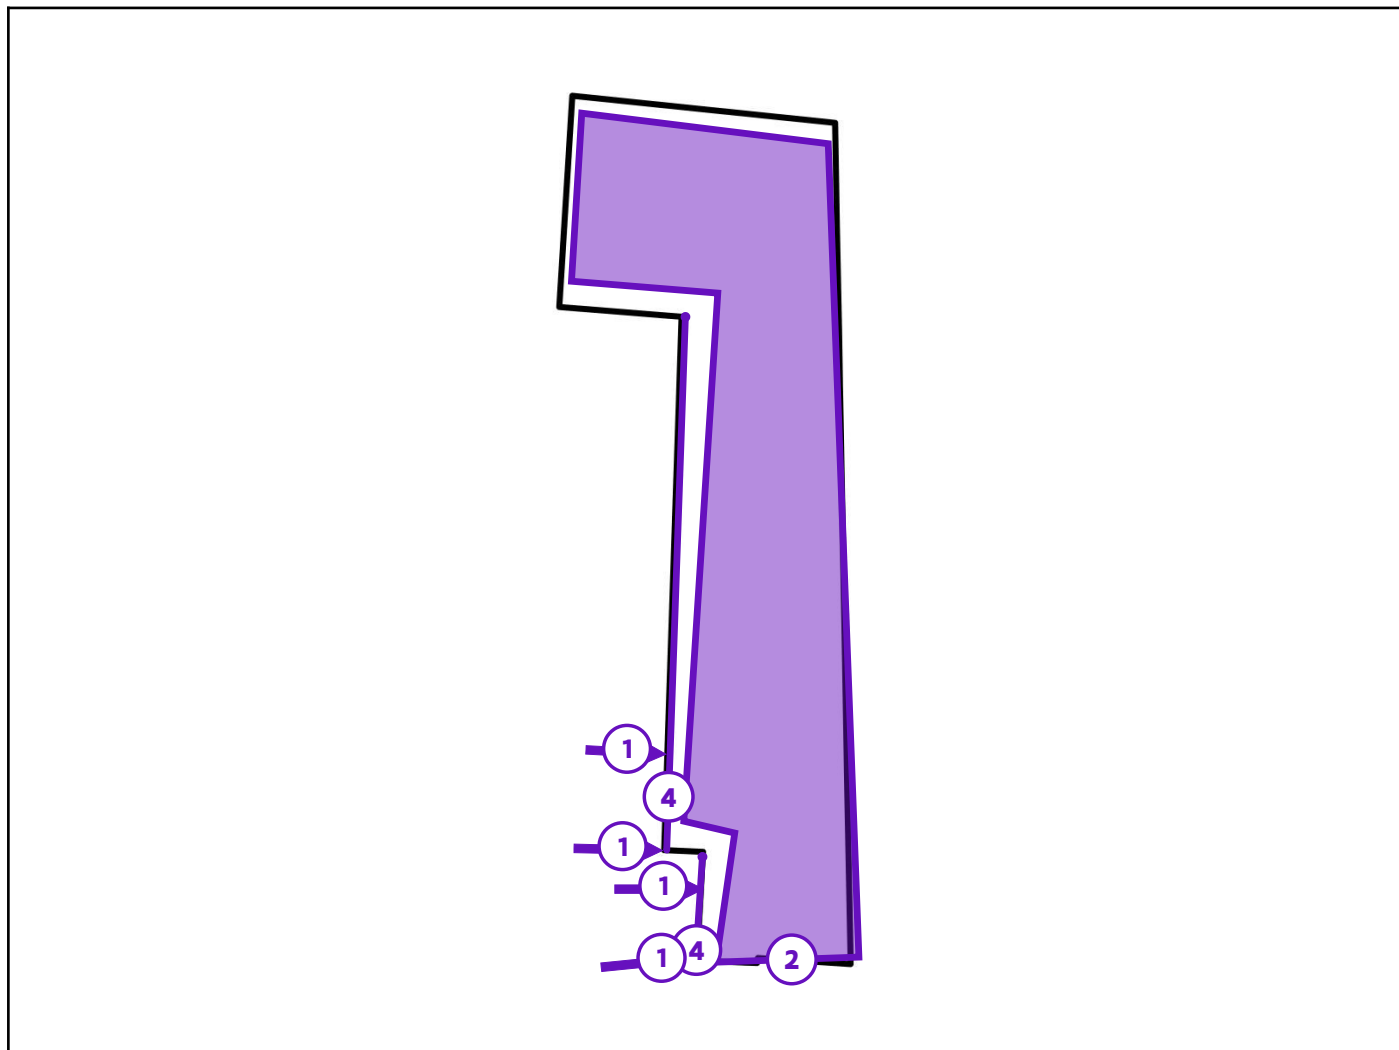
## Plan 3.1: Garages plan

| Beschrijving | Type | Actie |
|---|---|---|
| 1. Verwijdering dagkanten in asbestcement | Advies | - |

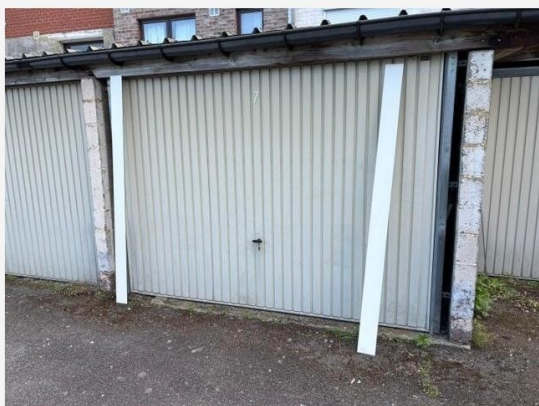
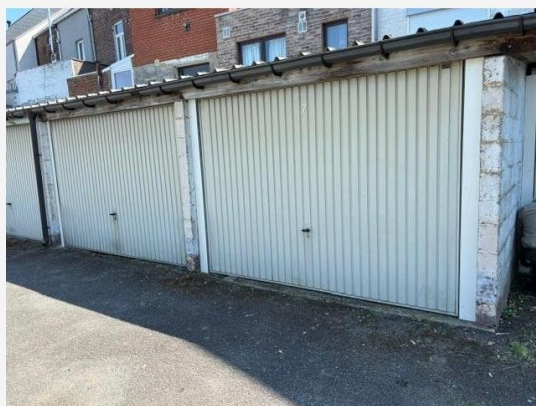
De asbesthoudende dagkanten, gedocumenteerd in 20260502-000095.000, werden verwijderd en afgevoerd.

| Basis voor advies | Beoordeling op basis van een bewijsdocument. |

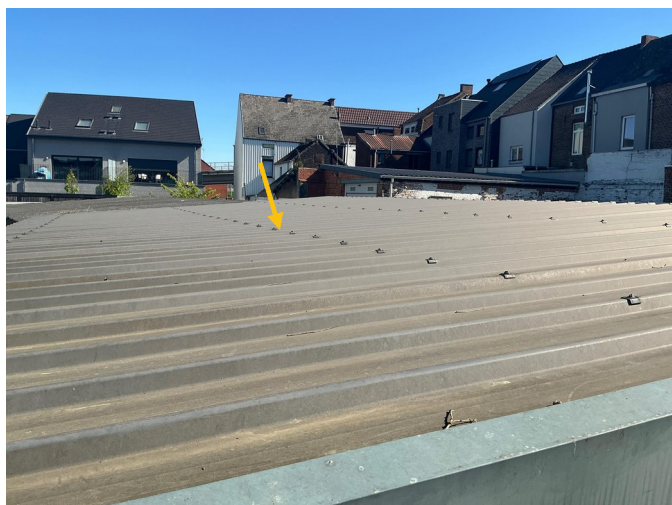
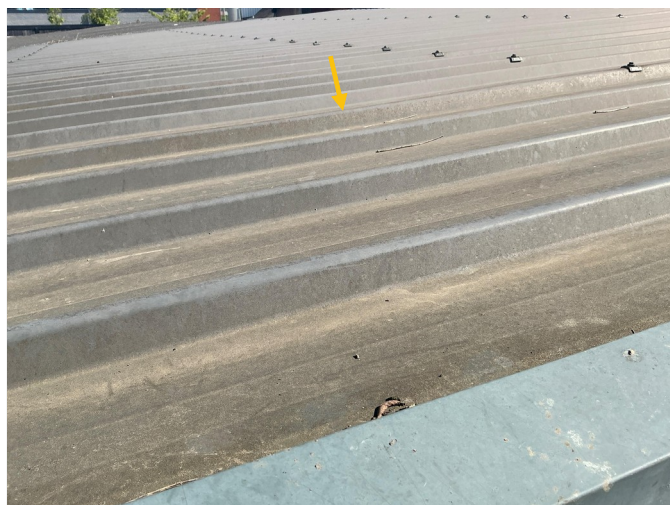
### Fiche 2: Dakbedekking in metalen profielplaten

| Beschrijving | Notitie | Terug te vinden op plannen |
|---|---|---|
| Fiche 2: Dakbedekking in metalen profielplaten | De dakbedekking bestaat uit metalen profielplaten, deze bezitten geen asbesthoudende kenmerken. | Plan 2.1: Garages plan<br>Plan 3.1: Garages plan |

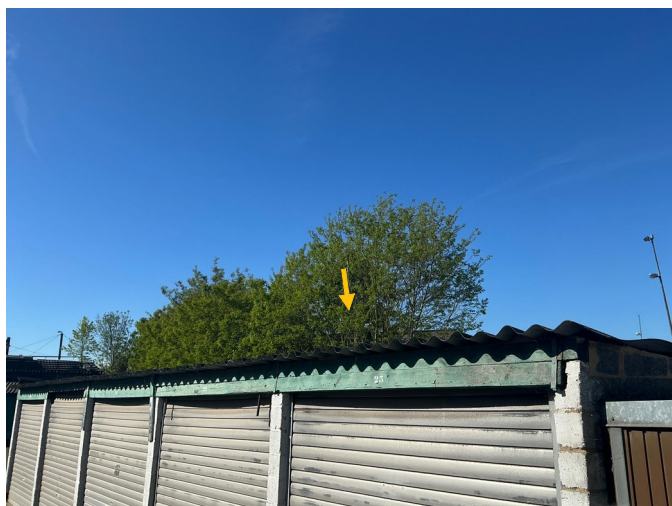
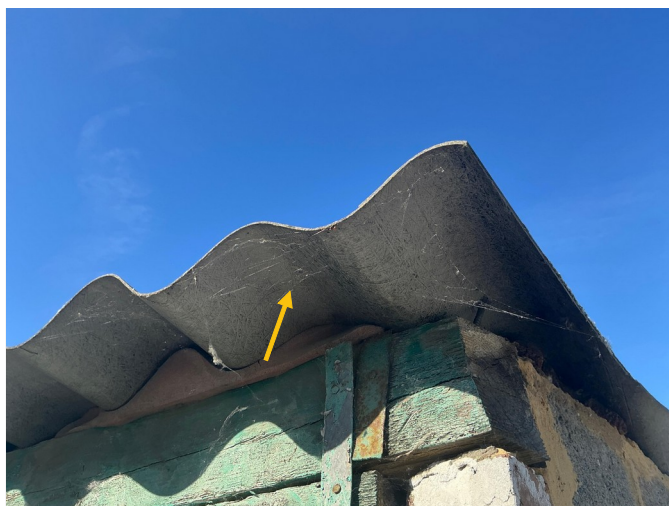
### Fiche 3: Golfplaten in kunststof

| Beschrijving | Notitie | Terug te vinden op plannen |
|---|---|---|
| Fiche 3: Golfplaten in kunststof | De dakbedekking bestaat uit kunststof golfplaten. Deze bezitten geen asbesthoudende eigenschappen. | Plan 1.1: Garages plan<br>Plan 4.1: Garages plan |

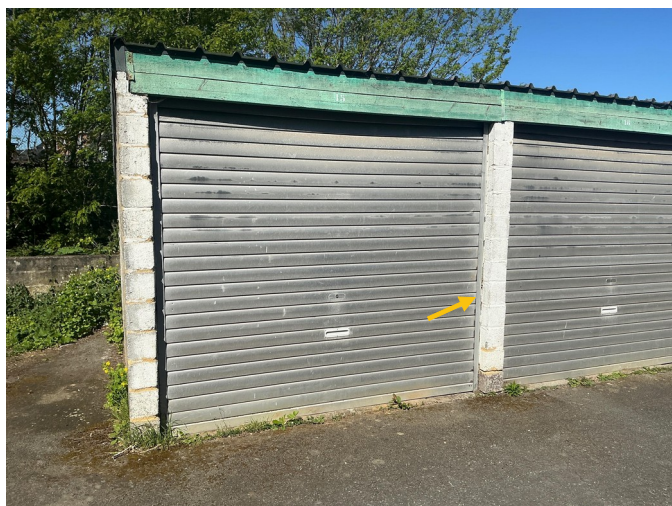
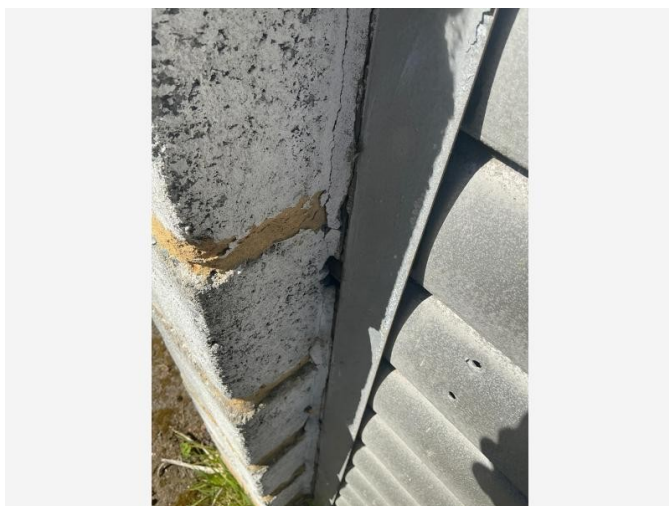
### Fiche 4: Buitenschrijnwerk

| Beschrijving | Notitie | Terug te vinden op plannen |
|---|---|---|
| Fiche 4: Buitenschrijnwerk | Zowel de profielen als de gebruikte hechtingskit van het buitenschrijnwerk bezitten geen asbesthoudende kenmerken. | Plan 1.1: Garages plan<br>Plan 2.1: Garages plan<br>Plan 3.1: Garages plan<br>Plan 4.1: Garages plan |

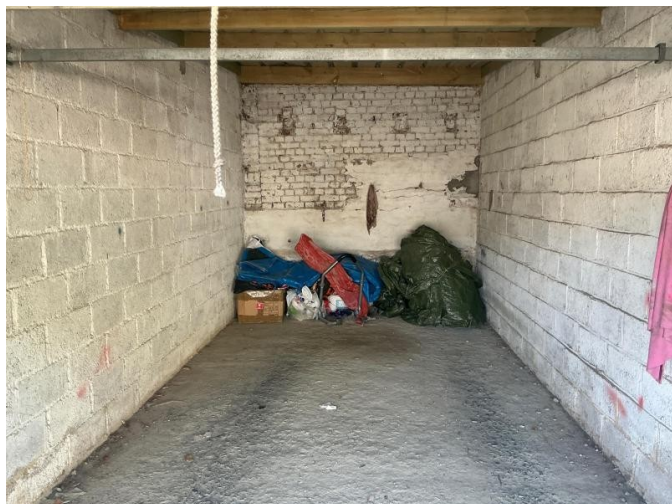
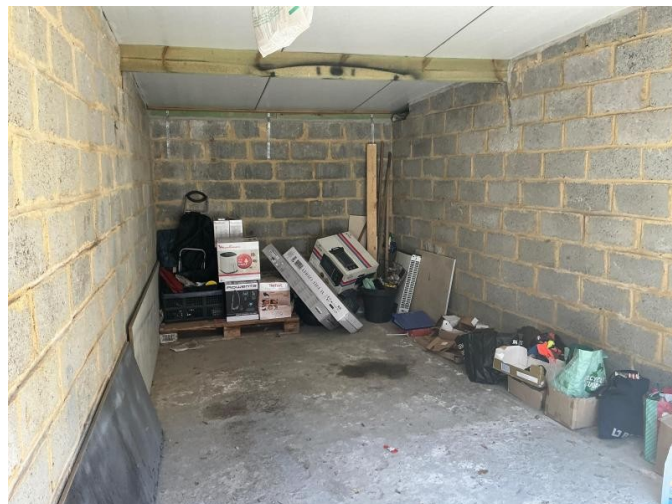
### Fiche 7: Pleisterwerk

| Beschrijving | Notitie | Terug te vinden op plannen |
|---|---|---|
| Fiche 7: Pleisterwerk | Binnen de inspectiescope is geen pleisterwerk aanwezig. | - |
