Asbestinventarisatetest

Oudenaardsestraat 50, 9500 Geraardsbergen

Attestnummer : 20221228-000015.000

Uitgegeven op : 28.12.2022

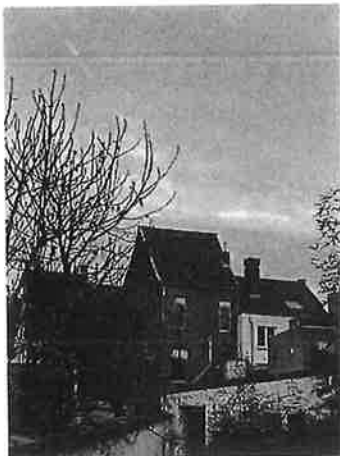
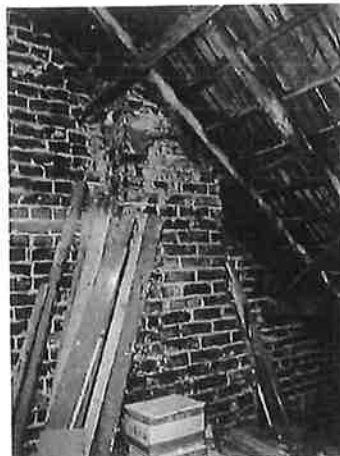
Fiche 1: leien op dak achterzijde

Asbestmateriaal

Het asbestmateriaal valt onder de mijlpaal van 2034.

Dringend verwijderen

Eindbeoordeling materiaalisico

Hoog materiaalisico en/of hoge kans op vezelvrijgave

| Asbestsoort (vezeltype) | Crocidoliet aanwezig |
| Toestand van het materiaal | Matig beschadigd, matig verweerd |

- Zorg voor een veilig beheer. Vermijd het beschadigen van het asbestmateriaal. Controleer de toestand jaarlijks op wijzigingen.

- Eenvoudige handelingen: enkel door erkend asbestverwijderaar gezien de grote hoogte en moeilijke bereikbaarheid

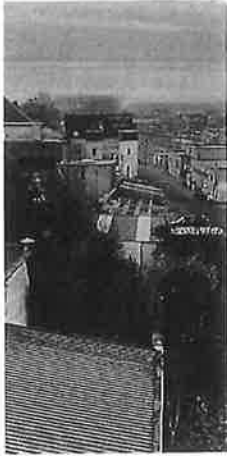
Fiche 3: tuinberging

dak uitgevoerd in staalplaten

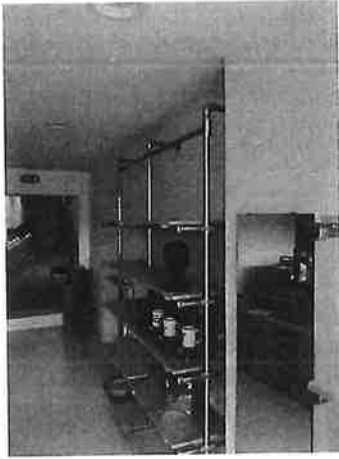
Fiche 4: muren in gipskarton

muren en plafonds uitgevoerd in gipskarton.
verborgen asbest blijft mogelijk.

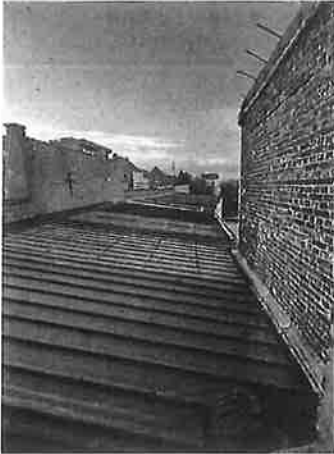
Fiche 5: dakbedekking in staalplayten met isolatie

dakbedekking in staalplaten ,

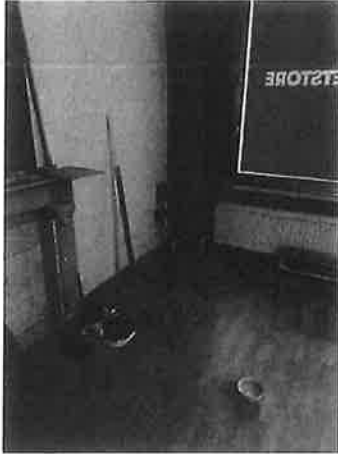
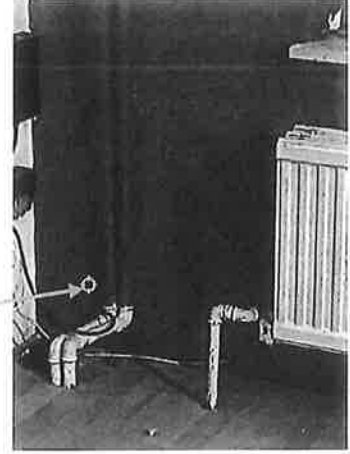
Fiche 6: 1° verdiep pleisterwerk muren

Geen asbest

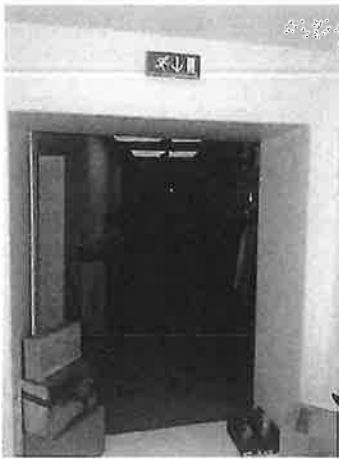
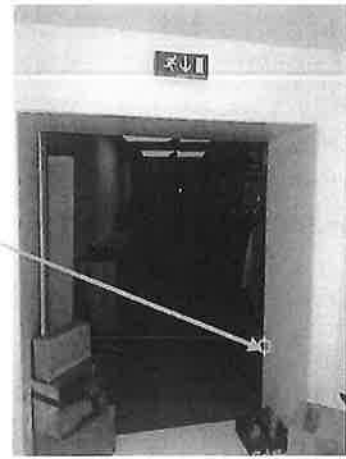
Fiche 7: gelijkvloers pleisterwerk muren

Geen asbest

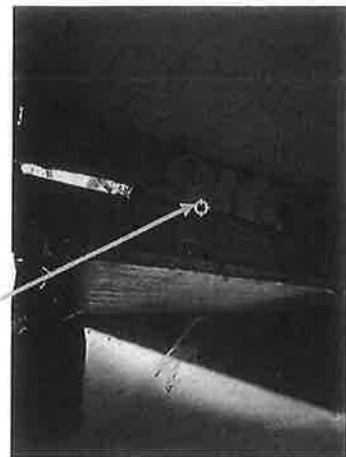
Fiche 8: vinyl aan keldertrapmuurtje

Geen asbest

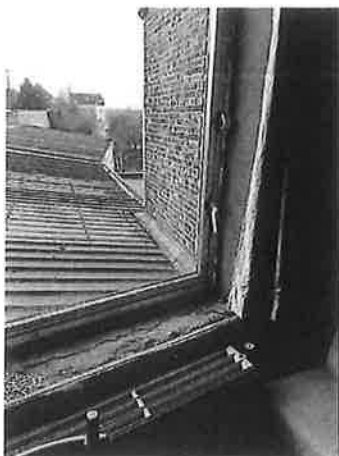
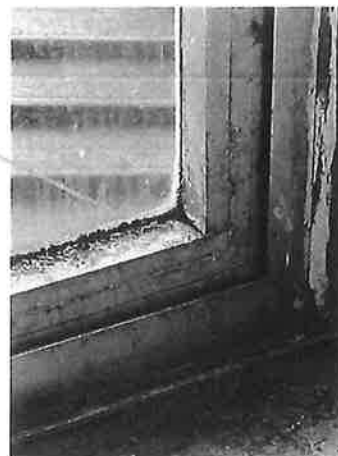
Fiche 9: mastiek aan ramen

Geen asbest

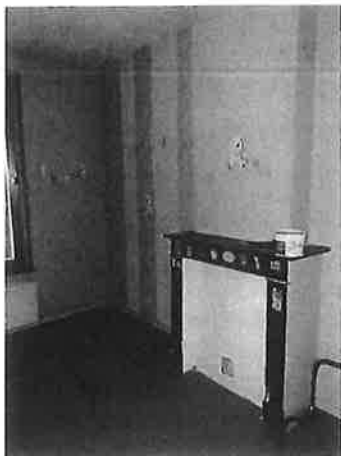
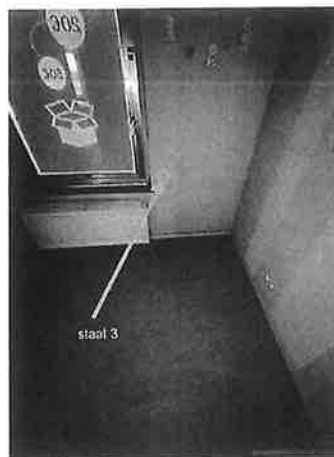
Fiche 11: 2°verdiep pleister muren

Geen asbest

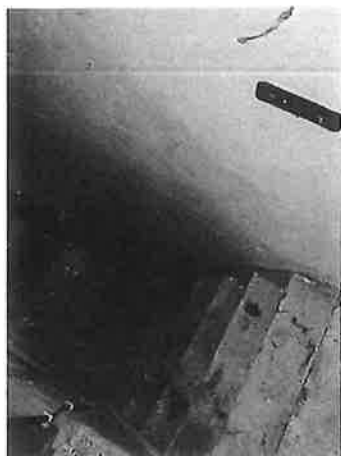
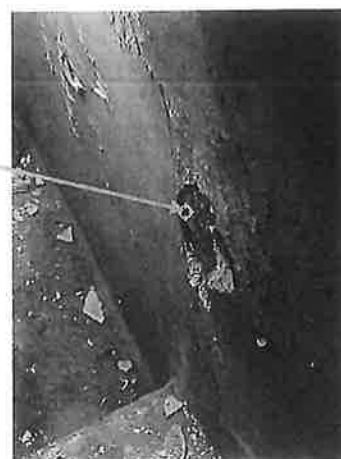
Fiche 12: kelder pleister aan muren

Geen asbest

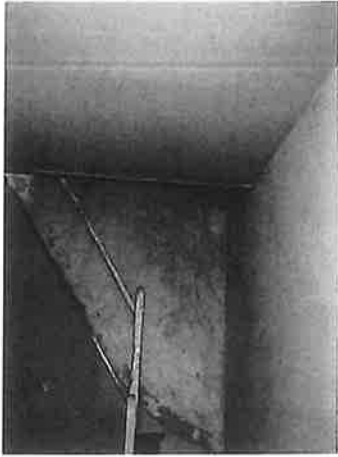
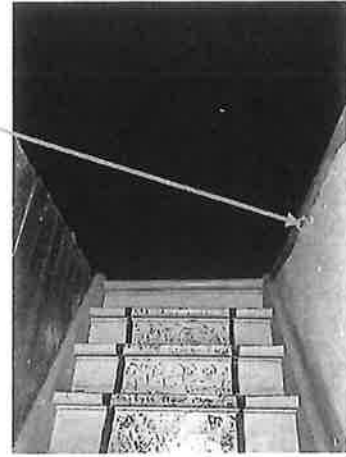
Fiche 13: 2° verdiep pleister plafonds

Geen asbest
