# Asbestinventarisatetest

Zarlardingestraat 137, 9500 Geraardsbergen

Attestnummer : 20260918-000213.000

Uitgegeven op : 18.09.2026

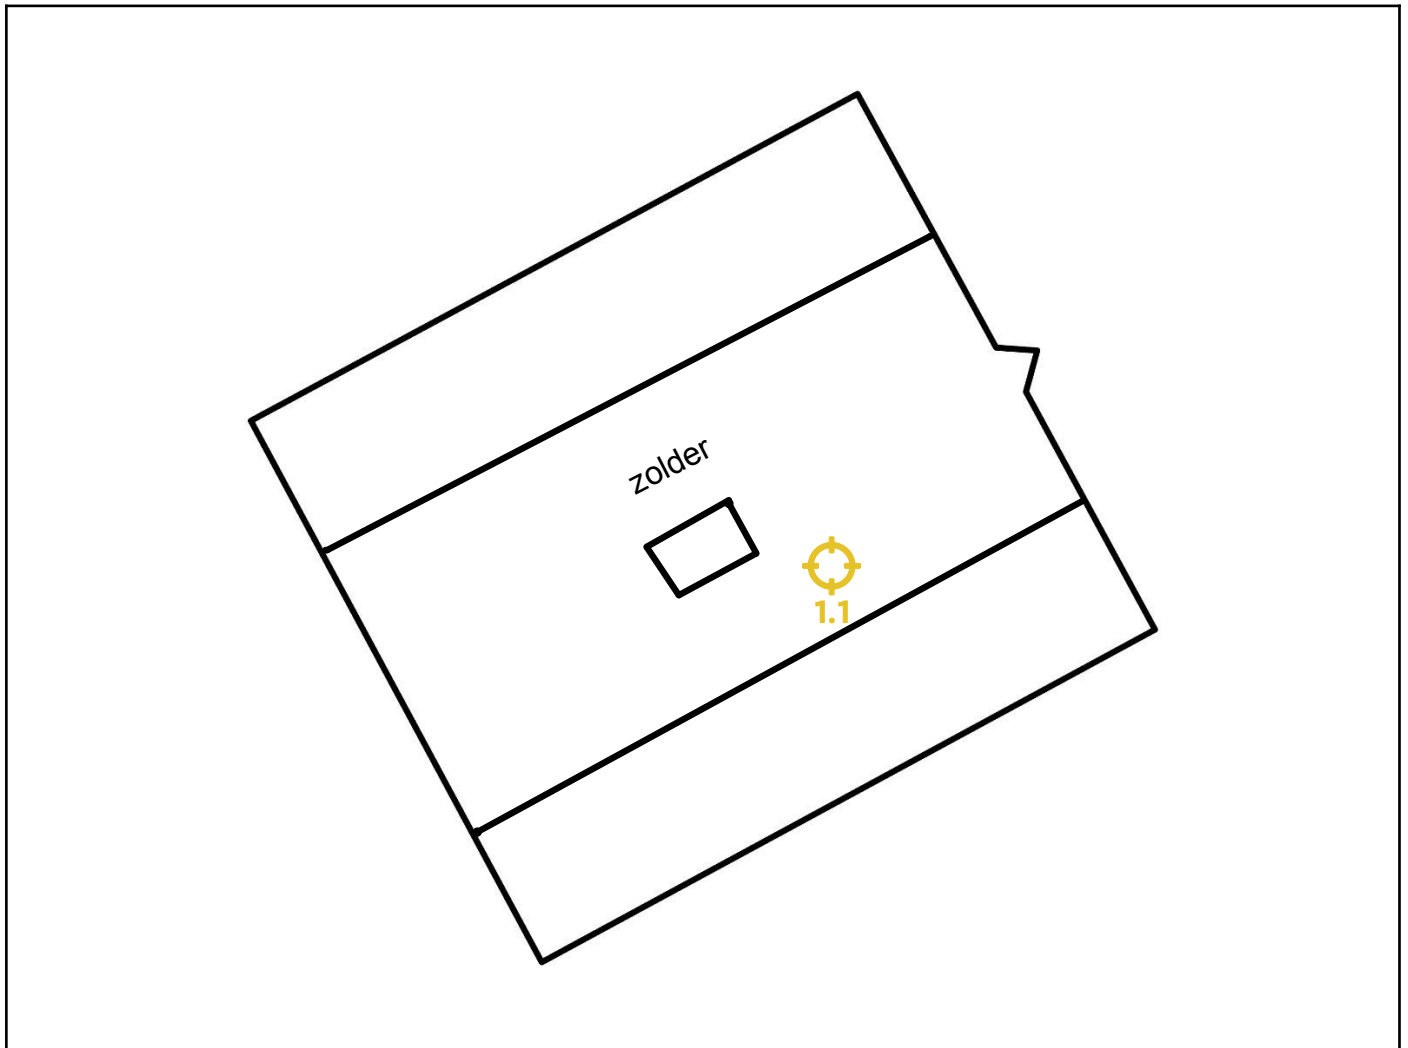
## Plan 1.3: verdiep 2/zolder

| Beschrijving | Type | Actie |
|---|---|---|
| 1. Onderdak type Menuiserite | Asbestmateriaal | Zorgvuldig beheren |

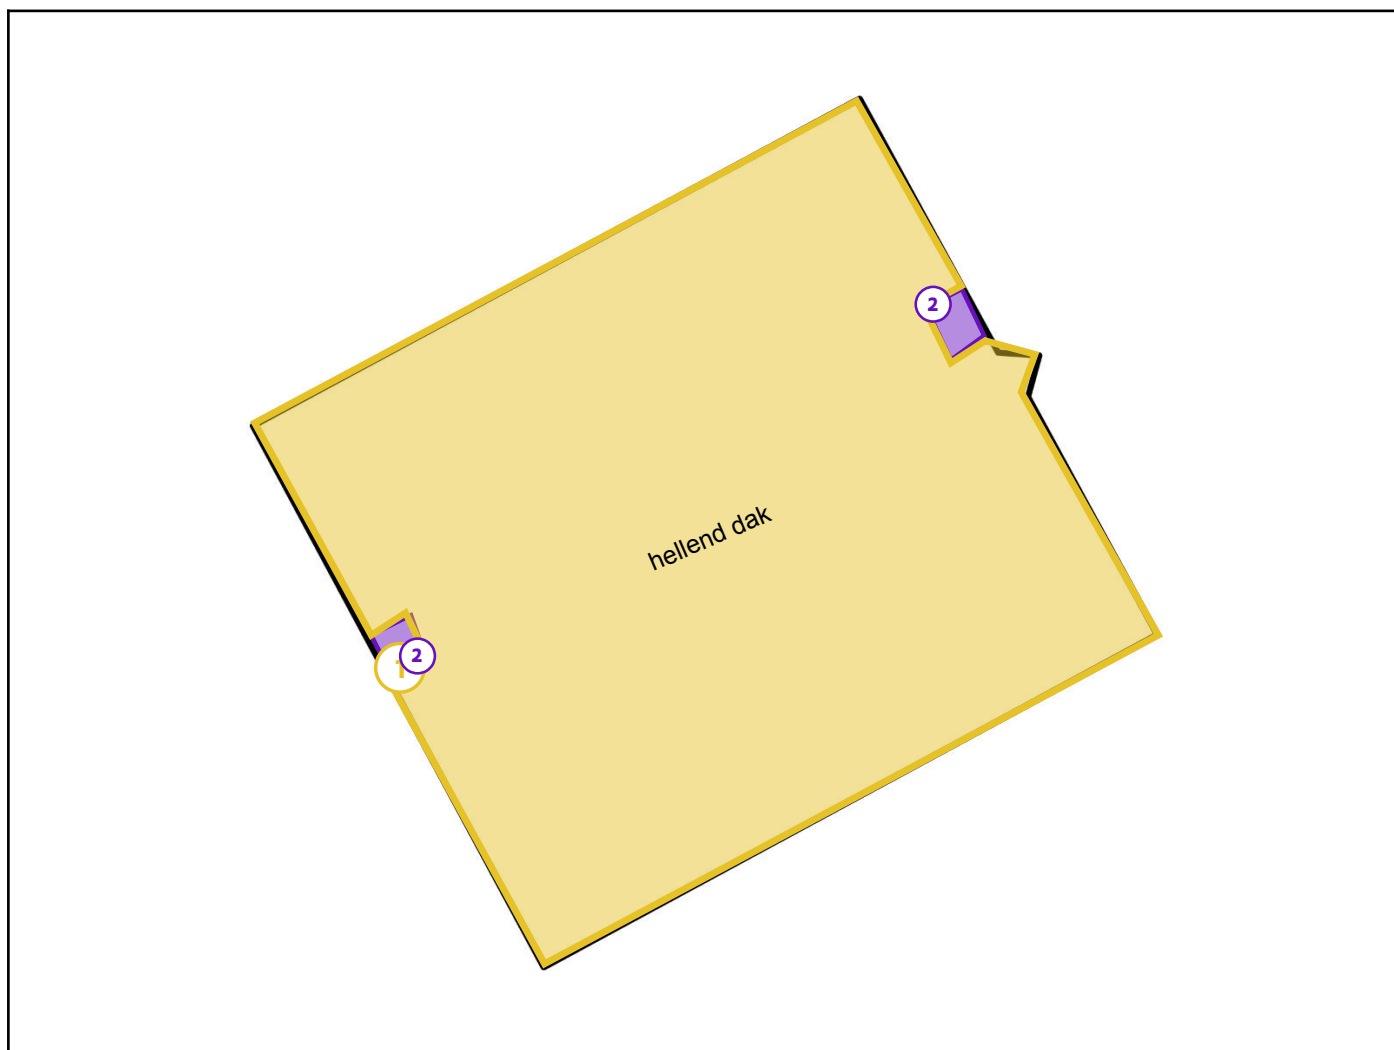
## Plan 1.4: Dak

| Beschrijving | Type | Actie |
|---|---|---|
| 1. Onderdak type Menuiserie | Asbestmateriaal | Zorgvuldig beheren |
| 2. Schouw | Beperking | - |

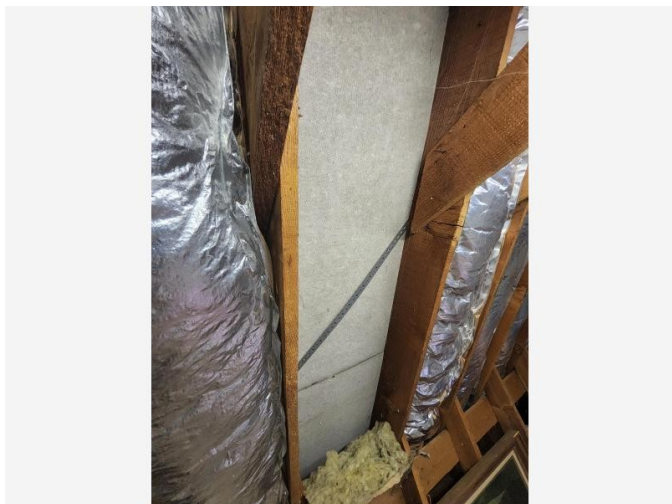
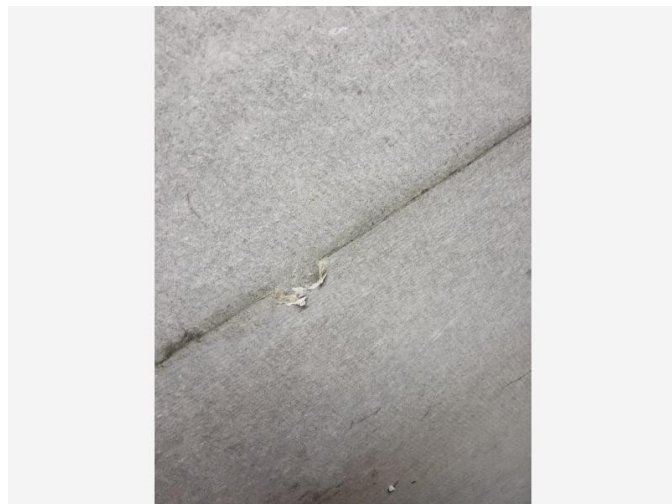
Het asbestmateriaal valt onder de mijlpaal van 2040.

Zorgvuldig beheren

| Eindbeoordeling materiaalarisico | Laag materiaalarisico en/of verlaagde kans op vezelvrijgave |

| Toestand van het materiaal | Licht beschadigd, licht verweerd. Intacte calciumsilicaatplaat of materiaal met categorie 3-gebondenheid |

| # | Type | Referentie | Resultaat |
|---|---|---|---|
| 1.1 | Puntmonster | P718/MM03 | Chrysotiel |

| Beschrijving | Onderdak type Menuiserite |

- Zorg voor een veilig beheer. Vermijd het beschadigen van het asbestmateriaal. Controleer de toestand jaarlijks op wijzigingen.

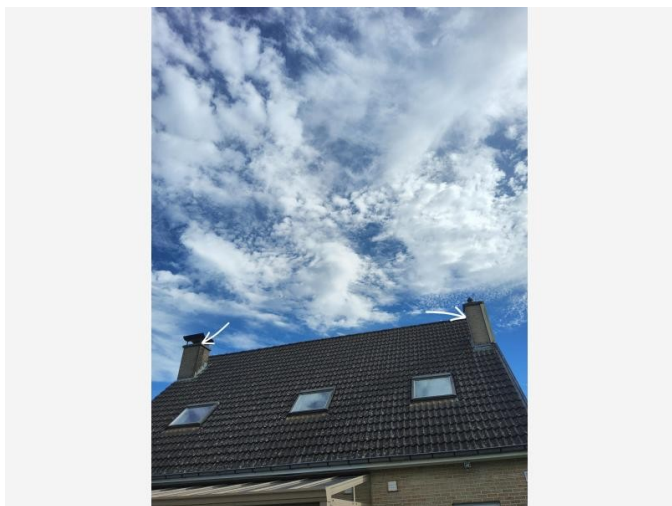
*Situeringsfoto*

**Reden:** Het te onderzoeken materiaal situeert zich hoger dan 3,50 m te rekenen vanaf een veilige ondergrond

**Uitleg van de asbestdeskundige:** De binnenkant van de schouw is niet waarneembaar. De schouw bevat binnenin mogelijk een asbestcement rookgaskanaal. Laat dit onderzoeken bij eventuele werken.

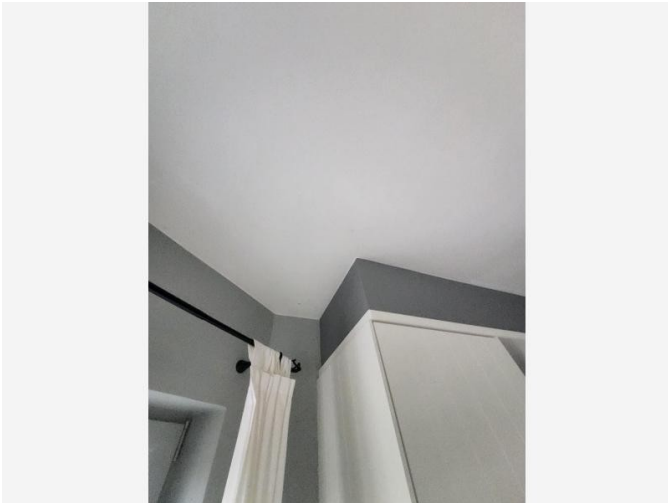
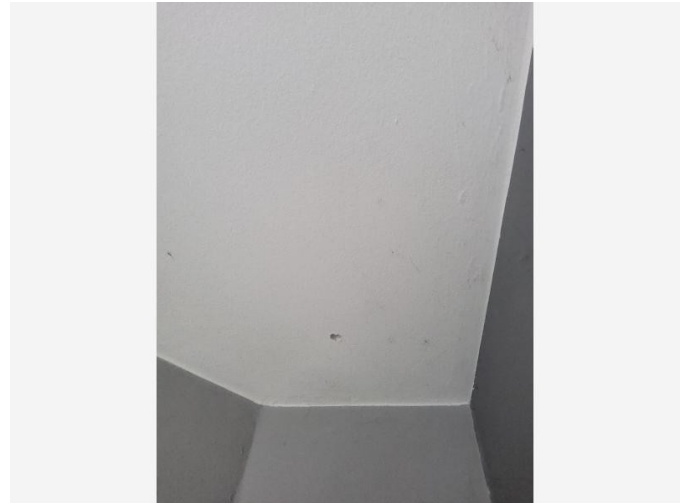
## Fiche 3: Pleisterwerk plafonds

Geen asbest

| # | Type | Referentie | Resultaat |
|---|---|---|---|
| 3.1 | Mengmonster | P718/MM02 | Geen asbest |

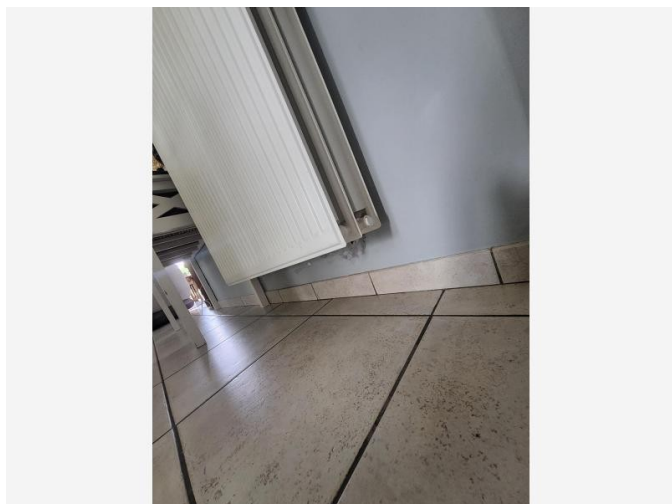
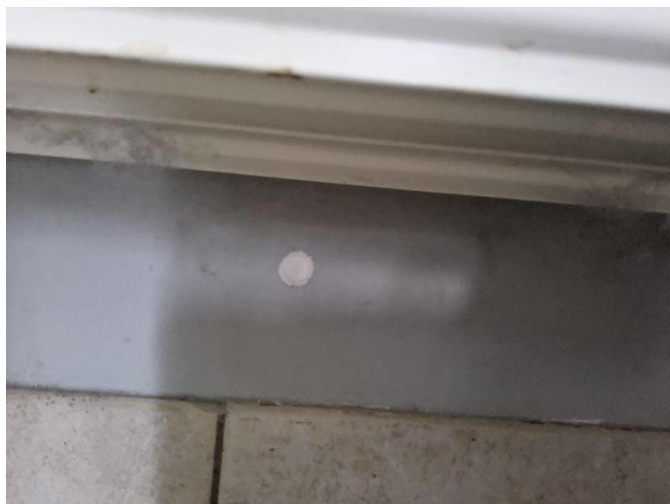
## Fiche 4: Pleisterwerk wanden

Geen asbest

| # | Type | Referentie | Resultaat |
|---|---|---|---|
| 4.1 | Mengmonster | P718/MM01 | Geen asbest |

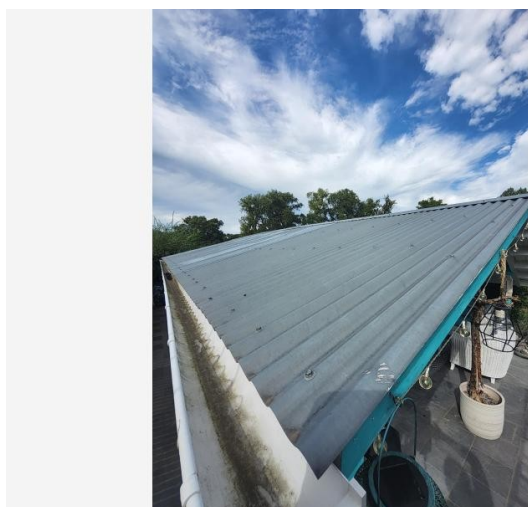
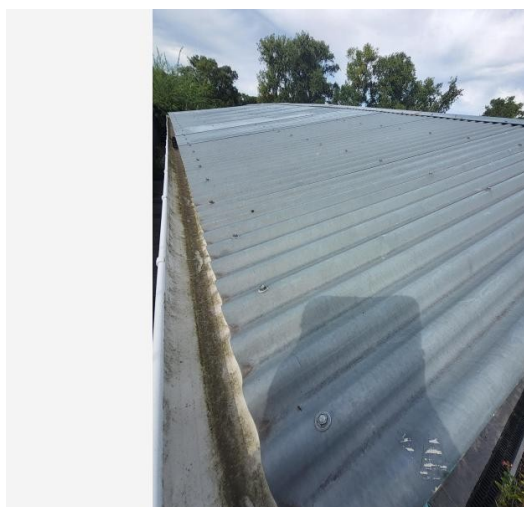
### Fiche 5: Dakbedekking bestaande uit stalen/metalen platen

| Beschrijving | Notitie | Terug te vinden op plannen |
|---|---|---|
| Fiche 5: Dakbedekking bestaande uit stalen/metalen platen | De dakbedekking is niet-asbestverdacht. | Plan 3.2: Tuinhuis plan dak |
