Asbestinventarisatetest

Molenstraat 36, 9500 Geraardsbergen

Attestnummer : 20250325-000515.000

Uitgegeven op : 25.03.2025

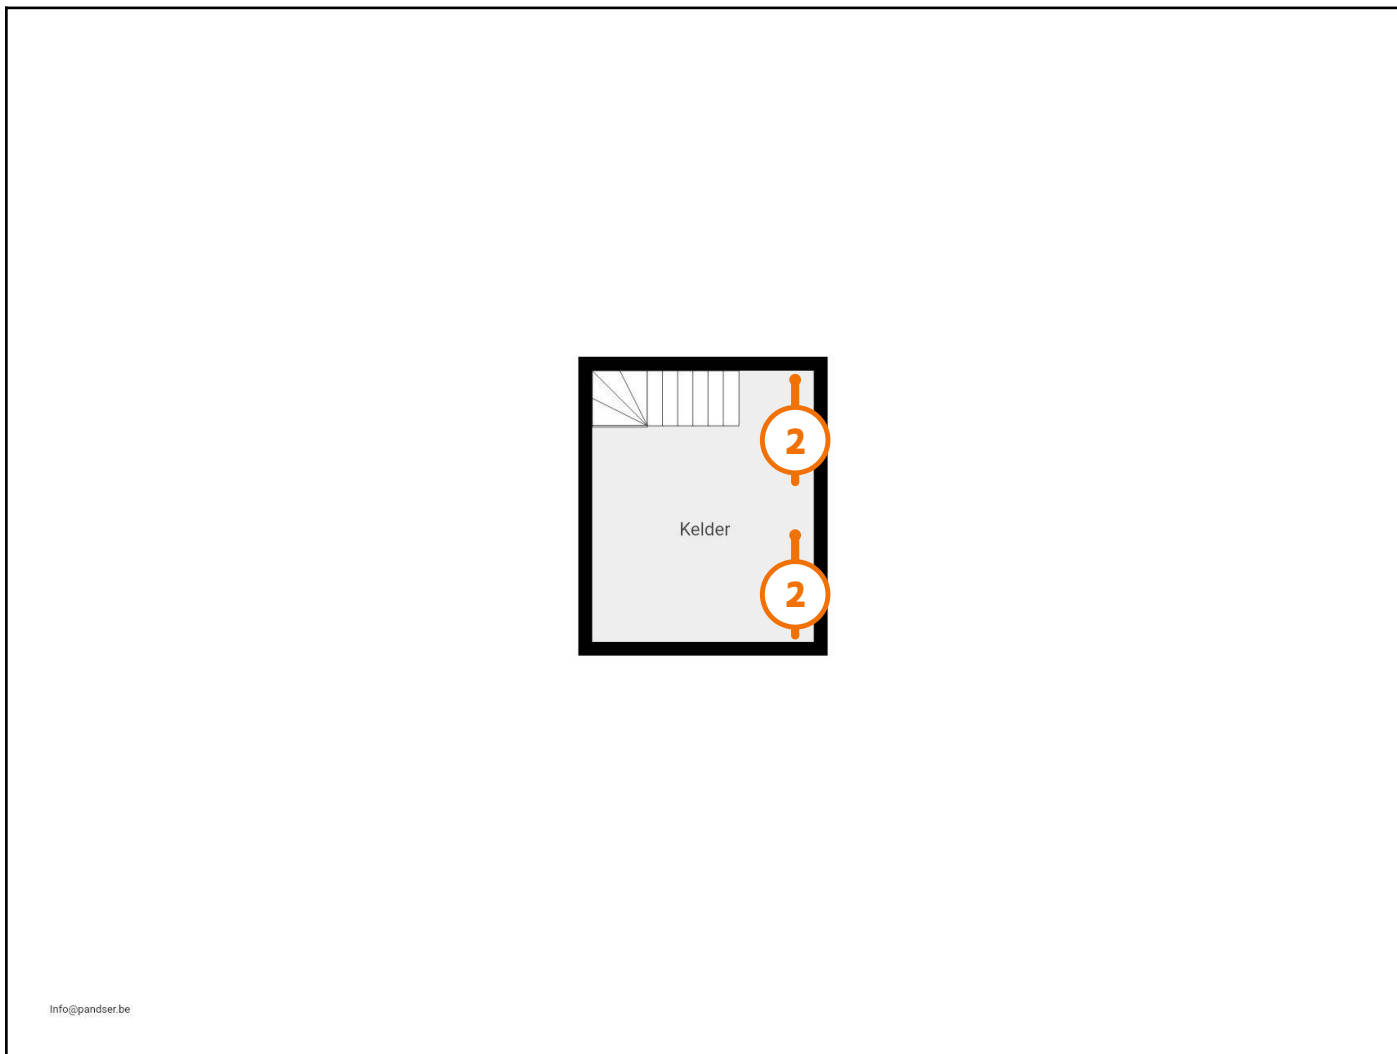
Plan 1.4: Kelder

| Beschrijving | Type | Actie |
|---|---|---|
| 2. Buis asbestcement in kelder | Asbestmateriaal | Verwijderen |

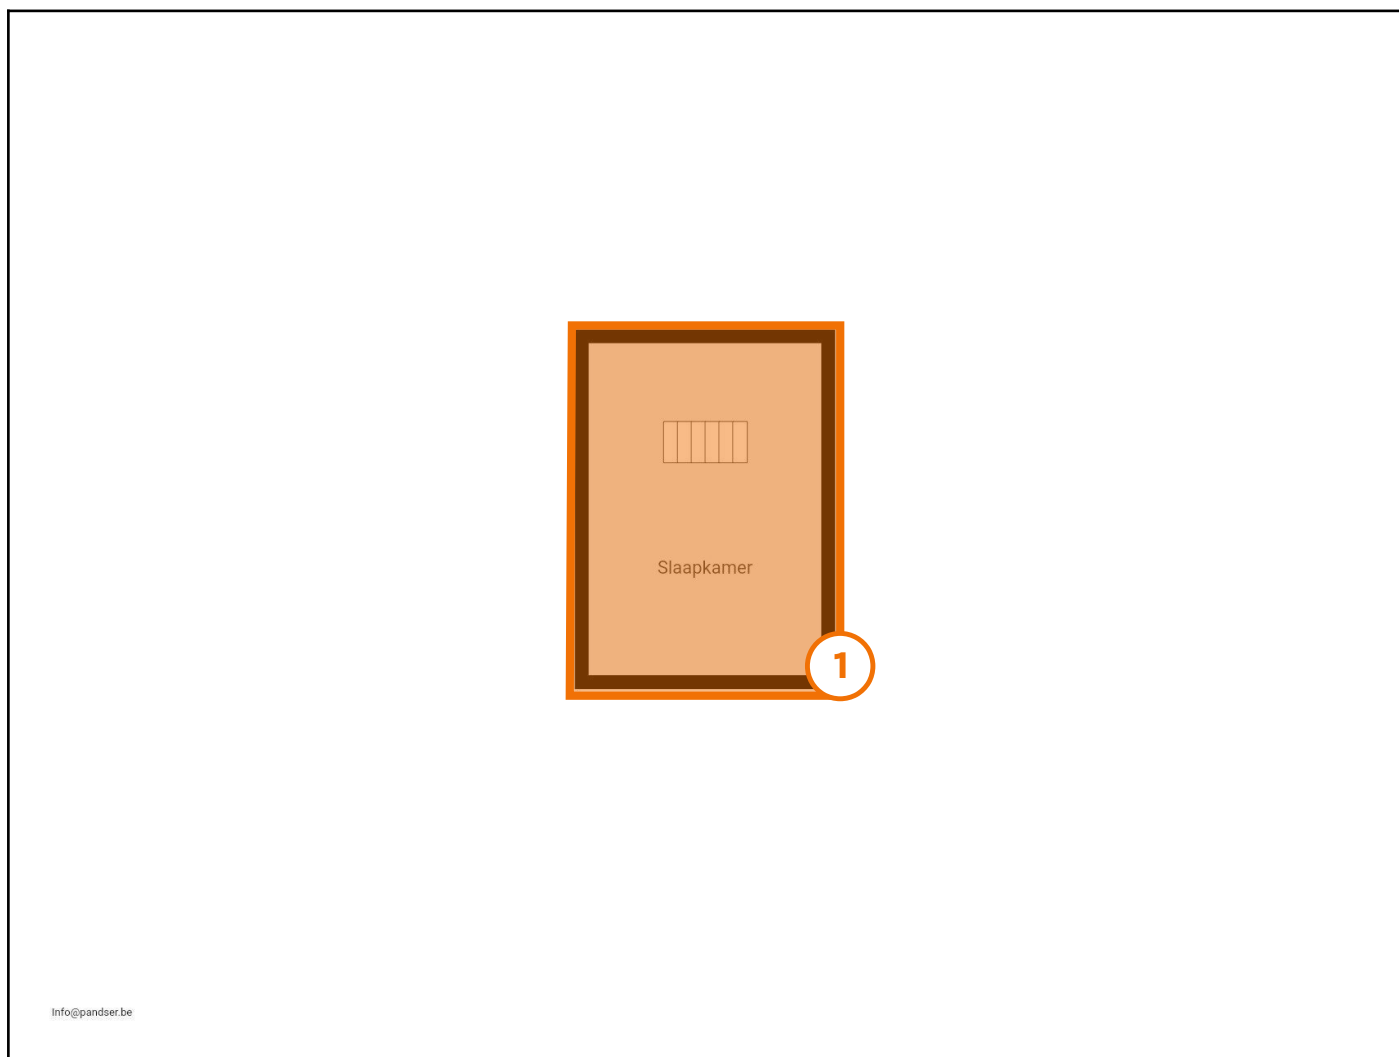
Plan 1.5: +2

| Beschrijving | Type | Actie |
|---|---|---|
| 1. Dak in asbestleien | Asbestmateriaal | Verwijderen |

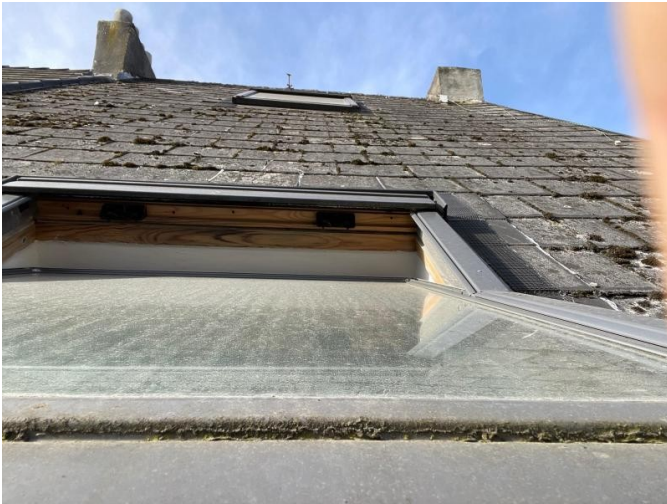
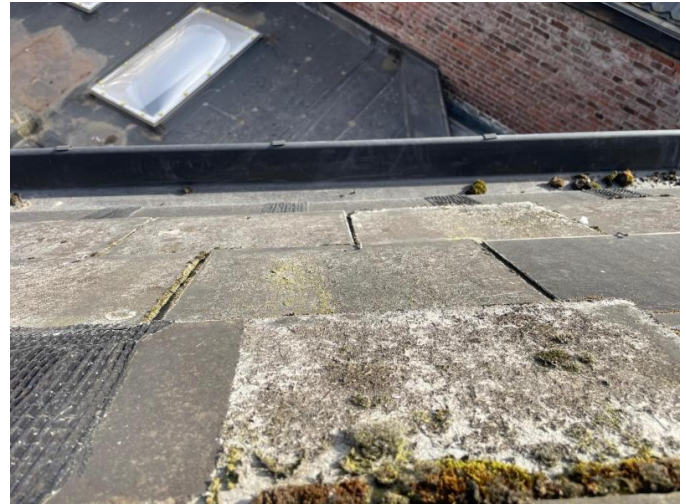
| Fiche 1: Dak in asbestleien..... | 13 |

Het asbestmateriaal valt onder de mijlpaal van 2034.

| Eindbeoordeling materiaalrisico | Laag materiaalrisico en/of verlaagde kans op vezelvrijgave |

| Gebondenheid | Categorie 1: hechtgebonden in oorsprong |
| Asbestsoort (vezeltype) | Crocidoliet aanwezig |
| Asbestconcentratie | Laag (< 50%) |
| Afschermingsgraad van het gehele materiaal | Geheel of deels vrij aan de buitenlucht |
| Toestand van het materiaal | Licht beschadigd, licht verweerd. Intact calciumsilicaatmateriaal of categorie III 'gebondenheid' |

| Beschrijving | Dak in asbestleien |
| Asbestmateriaal | Dak- en gevelbekleding - Lei, shingle |
| Hoeveelheid (oppervlakte - aantal) | <ul style="list-style-type: none">• 34,00 m² - 1 stuk |

Verwijderen

- Zorg voor een veilig beheer. Vermijd het beschadigen van het asbestmateriaal. Controleer de toestand jaarlijks op wijzigingen.
- Hemelwater dat afspoelt van asbestcement daken of gevels kan asbestdeeltjes bevatten. Gebruik het enkel voor gesloten circuits (bv. spoelen toiletten). Reinig na het vervangen van het dak of de gevel de dakgoten en regenwaterput of -ton om asbesthoudend sediment of slib te verwijderen

- Eenvoudige handelingen: mag via doe-het-zelf of door werknemer(s) met opleidingsattest eenvoudige handelingen
Bij de renovatie van het dak mogen de leien worden weggenomen door een dakwerker/aannemer. Vraag steeds naar een bewijs van de jaarlijkse opleiding om asbesttoepassingen te mogen verwijderen. Vraag ook naar een bewijs dat het asbesthoudende afval correct werd afgevoerd.

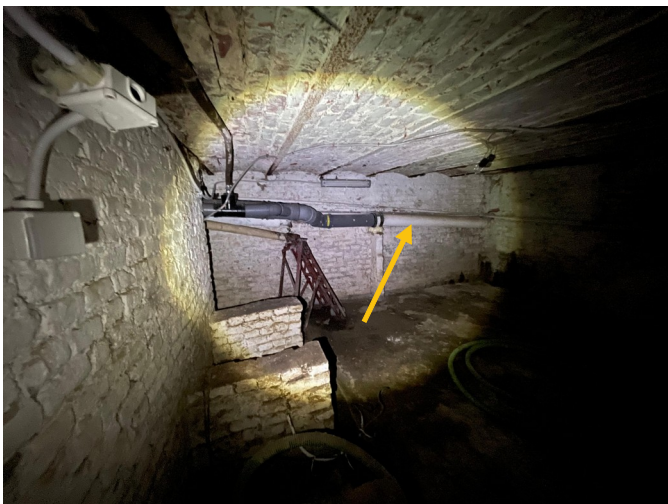
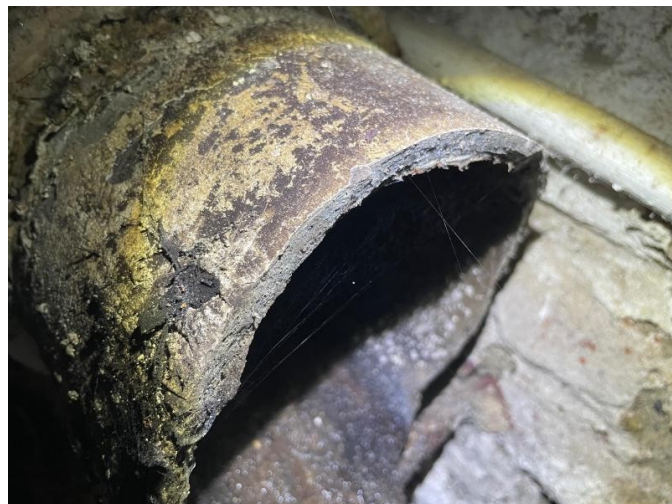
| Fiche 2: Buis asbestcement in kelder..... | 16 |

Het asbestmateriaal valt onder de mijlpaal van 2040.

| Eindbeoordeling materiaalrisico | Verhoogd materiaalrisico en/of verhoogde kans op vezelvrijgave |

| Gebondenheid | Categorie 1: hechtgebonden in oorsprong |
| Asbestsoort (vezeltype) | Crocidoliet aanwezig |
| Afschermingsgraad van het gehele materiaal | Geheel of deels (ook) vrij aan de binnenlucht |
| Toestand van het materiaal | Licht beschadigd, licht verweerd. Intact calciumsilicaatmateriaal of categorie III 'gebondenheid' |

| Beschrijving | Buis asbestcement in kelder |
| Asbestmateriaal | Buis, koker, leiding, pijp, doorvoer |
| Hoeveelheid (lengte - omtrek - dikte - aantal) | <ul style="list-style-type: none">• 2,00 m - 50,00 cm - 2,00 cm - 2 stuks |

Verwijderen

- Zorg voor een veilig beheer. Vermijd het beschadigen van het asbestmateriaal. Controleer de toestand jaarlijks op wijzigingen.

- Eenvoudige handelingen: mag via doe-het-zelf of door werknemer(s) met opleidingsattest eenvoudige handelingen
De asbestbuis mag zelf worden verwijderd en naar het containerpark worden gebracht. Zorg dat de buis niet beschadigd geraakt en verpak ze in een doorzichtige plastic en tape deze stevig af om vezelvrijgave tijdens het transport te voorkomen. Draag steeds de nodige beschermingsmiddelen (mondmasker type fpp3, handschoenen).

Indien dit wordt verwijderd door een aannemer, vraag dan steeds een bewijs dat het asbesthoudende afval correct werd afgevoerd.

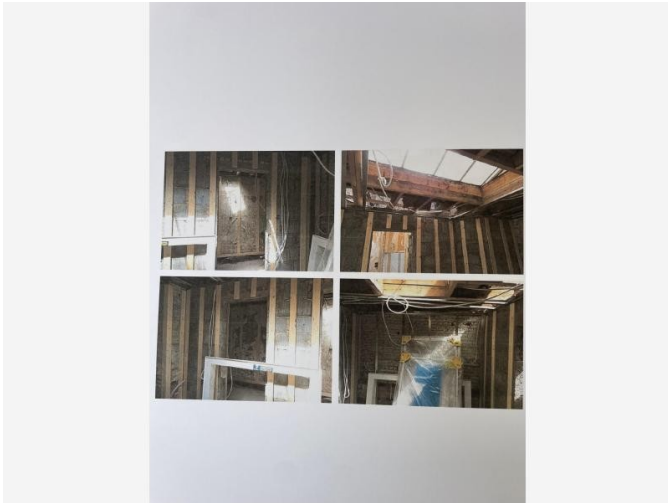
Situeringsfoto

Uitgesloten van inspectie

Bouwjaar: 2016

Constructies gebouwd vanaf 2001 moeten niet onderzocht worden

| Opmerking | De volledige woning werd volledig gerenoveerd. Hier bestaat een uitvoerig dossier van met facturen en foto's van voor en tijdens de werken. Enkel de dakbedekking werd niet vernieuwd. Dit zijn nog steeds asbesthoudende leien. Op de foto's van tijdens de werken was er geen onderdak. De kelder werd ook niet vernieuwd. Hier werden nog twee stukken asbestcementen afvoerbuizen gevonden. |
