# Asbestinventarisatetest

Dukkeldamstraat 32, 9000 Gent

Attestnummer : 20260111-000144.000

Uitgegeven op : 11.01.2026

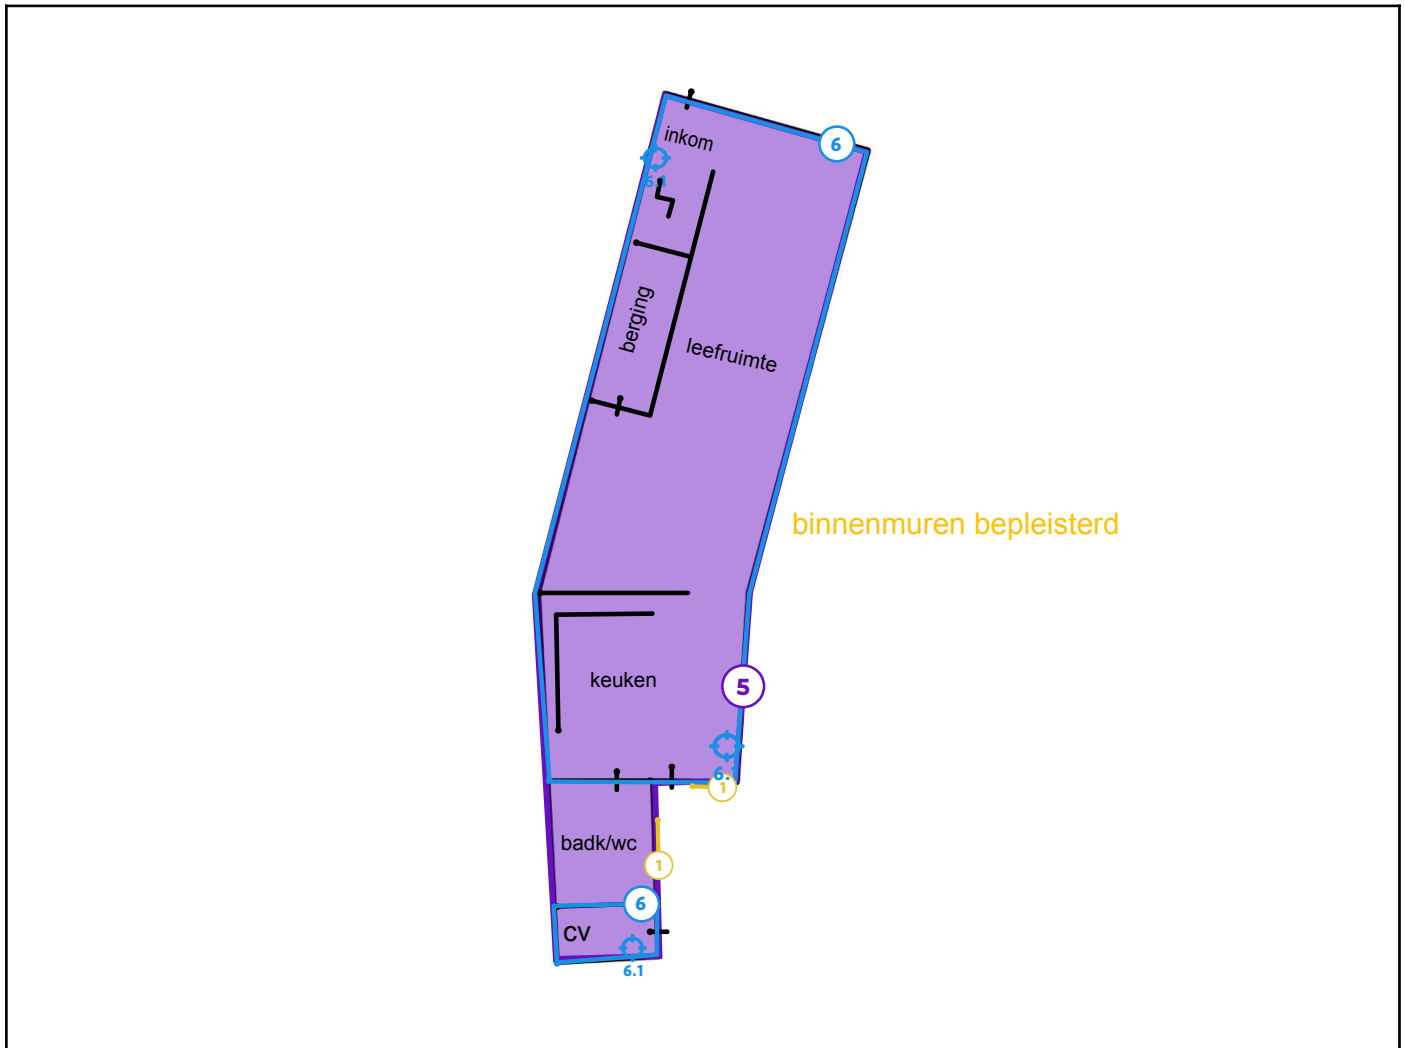
# Plan 1.1: Gelijkvloers

Beschrijving	Type	Actie
1. Venstertablet (type cement)	Asbestmateriaal	Zorgvuldig beheren
5. Plafonds met voorzetpanelen	Advies	-
6. Pleisterwerk wanden	Geen asbest	-
6.1 Code: P417/MM01	Mengmonster	-

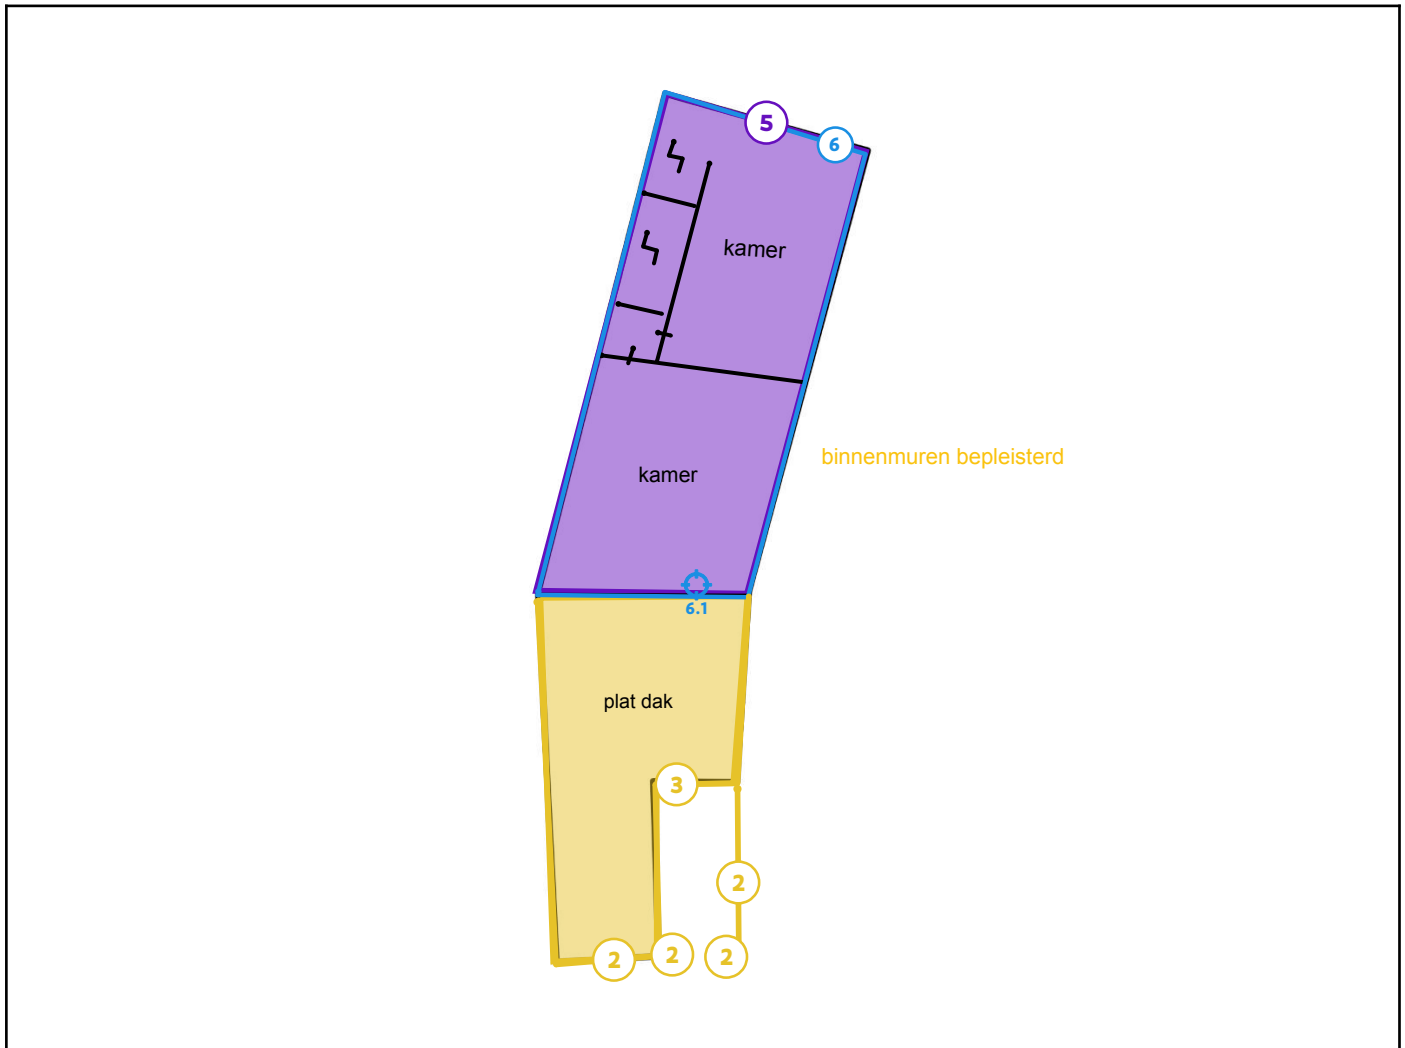
## Plan 1.2: 1ste verdiep

Beschrijving	Type	Actie
2. Dekstenen	Asbestmateriaal	Zorgvuldig beheren
3. Roofing dakbedekking	Asbestmateriaal	Zorgvuldig beheren
5. Plafonds met voorzetpanelen	Advies	-
6. Pleisterwerk wanden	Geen asbest	-
6.1 Code: P417/MM01	Mengmonster	-

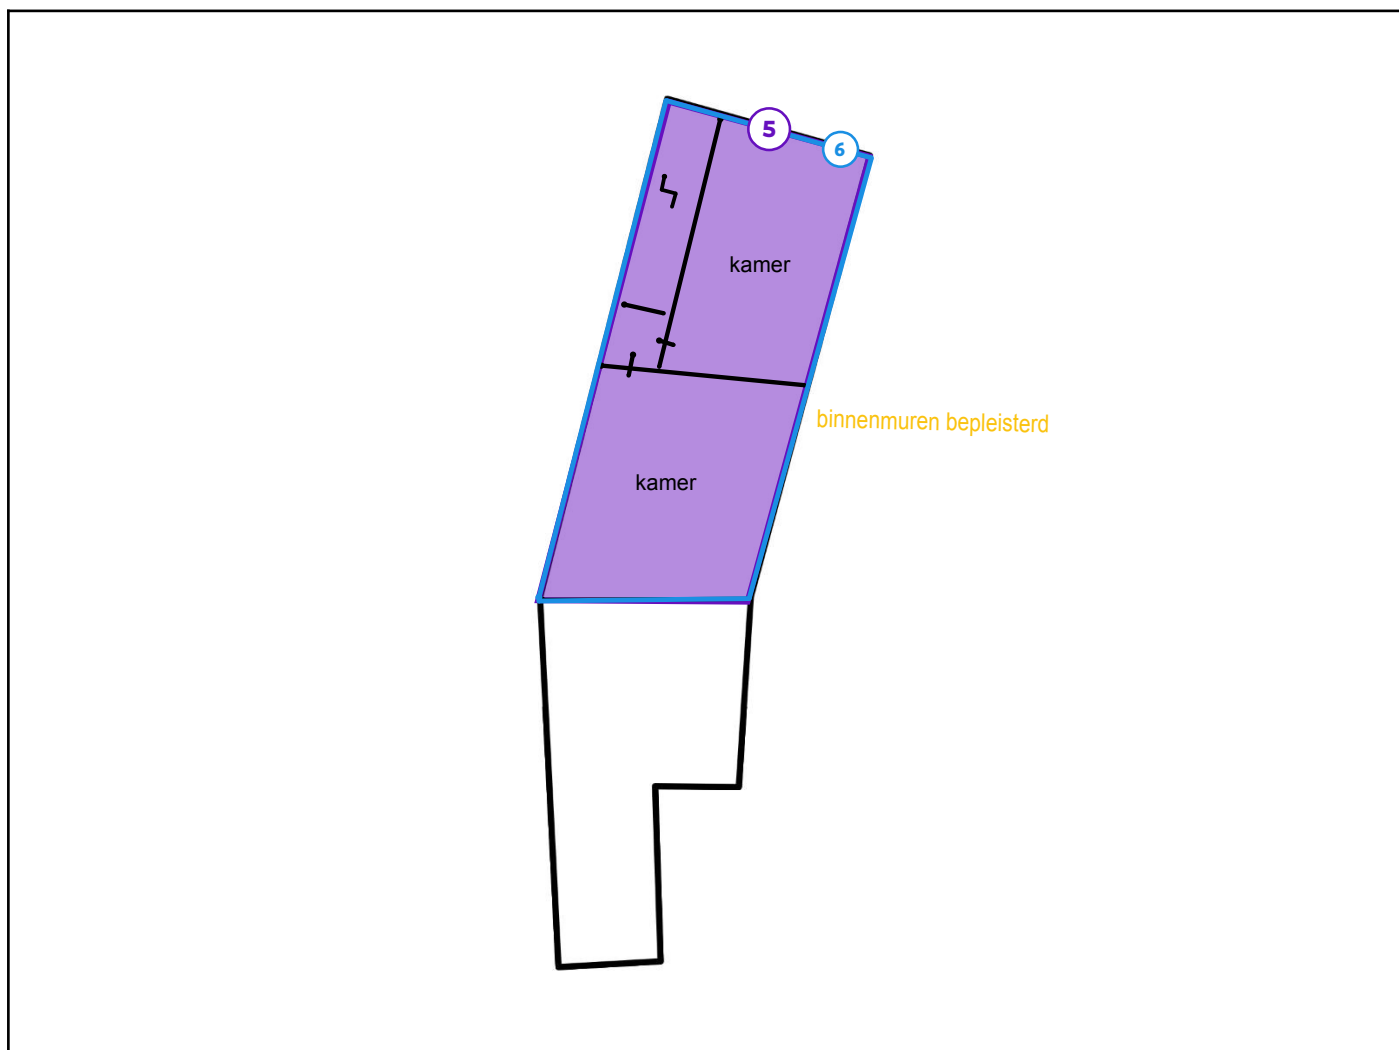
## Plan 1.3: 2de verdiep

Beschrijving	Type	Actie
5. Plafonds met voorzetpanelen	Advies	-
6. Pleisterwerk wanden	Geen asbest	-

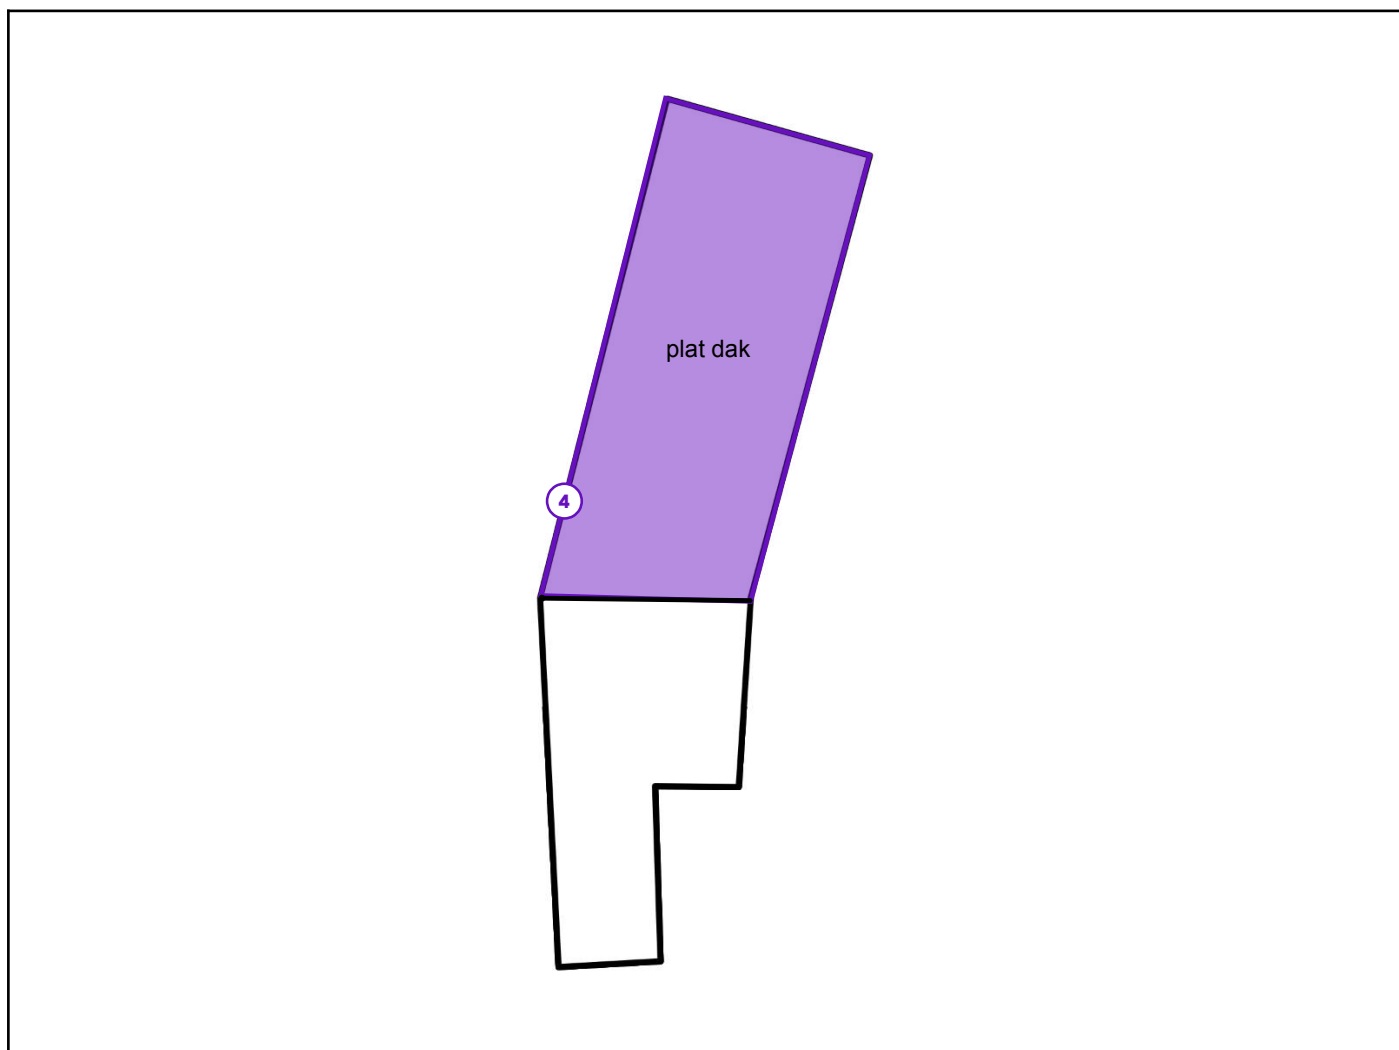
## Plan 1.4: Dak

Beschrijving	Type	Actie
4. Dak (beperking)	Beperking	-

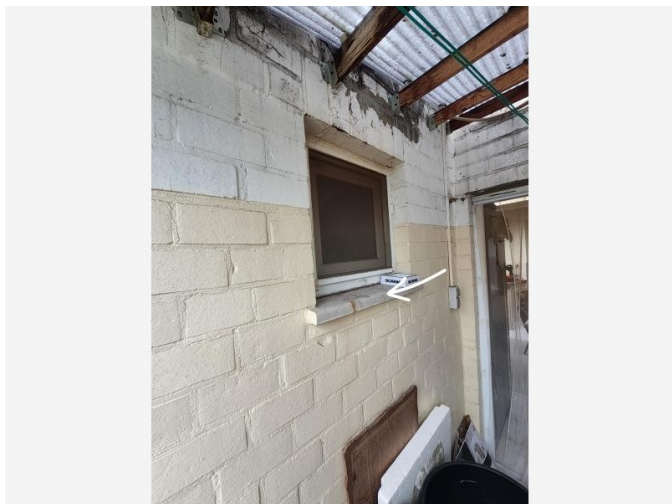
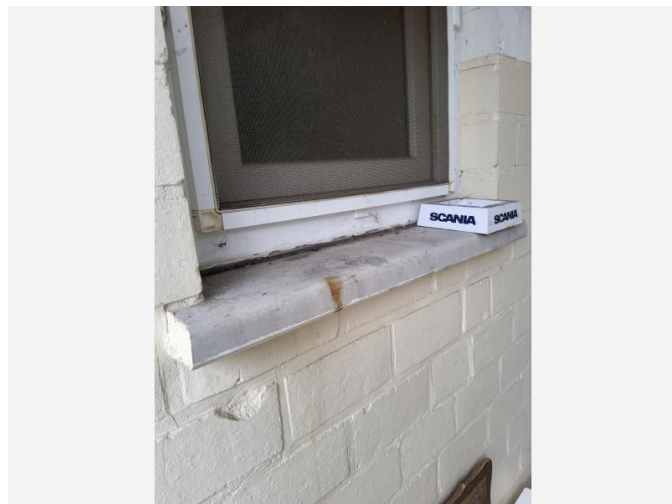
Het asbestmateriaal valt onder de mijlpaal van 2040.

Eindbeoordeling materiaalrisico	Laag materiaalrisico en/of verlaagde kans op vezelvrijgave
---------------------------------	--

Gebondenheid	Categorie 1: hechtgebonden in oorsprong
Asbestsoort (vezeltype)	Crocidoliet aanwezig
Asbestconcentratie	Laag (< 50%)
Afschermingsgraad van het gehele materiaal	Geheel of deels vrij aan de buitenlucht
Toestand van het materiaal	Licht beschadigd, licht verweerd. Intact calciumsilicaatmateriaal of categorie III 'gebondenheid'

Beschrijving	Venstertablet (type cement)
Omgeving	Buiten
Primaire drager	Wandopening verticaal (raam, deur, ...)
Asbestmateriaal	Plaat, paneel, tablet - Hol
Bindmiddel van asbestmateriaal	Cement
Gebondenheid op basis van bindmiddel	Hecht
Hoeveelheid (oppervlakte - dikte - aantal)	<ul style="list-style-type: none"><li>• 0,30 m<sup>2</sup> - 2,00 cm - 2 stuks</li></ul>
Totaal volume	0,012 m <sup>3</sup>
Eenvoudig bereikbaar	Ja
Bevestigingswijze	<ul style="list-style-type: none"><li>• Verlijmd, ingegoten, versmeerd</li></ul>
Identificatiemethode	De asbestdeskundige beoordeelt het materiaal als asbesthoudend, en dit zonder monsternamen.
Destructieve handeling voor identificatie	Nee
Opmerking	De hoeveelheid, afmetingen kunnen afwijken van de realiteit.

- Zorg voor een veilig beheer. Vermijd het beschadigen van het asbestmateriaal. Controleer de toestand jaarlijks op wijzigingen.
- Voer bijkomende staalname(s) uit.

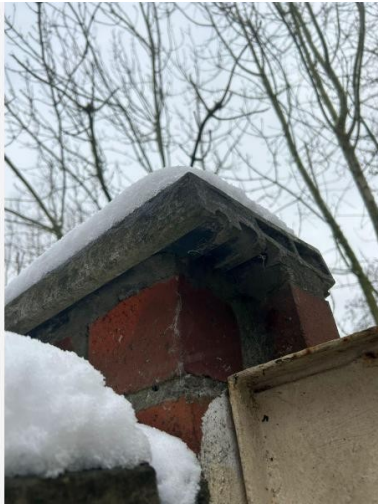
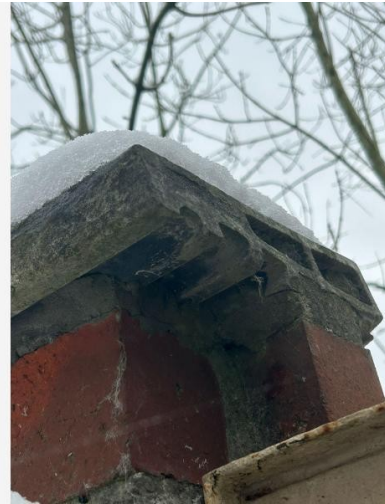
Het asbestmateriaal valt onder de mijlpaal van 2040.

Laag materiaalrisico en/of verlaagde kans op vezelvrijgave

Gebondenheid	Categorie 1: hechtgebonden in oorsprong
Asbestsoort (vezeltype)	Crocidoliet aanwezig
Asbestconcentratie	Laag (< 50%)
Afschermingsgraad van het gehele materiaal	Geheel of deels vrij aan de buitenlucht
Toestand van het materiaal	Licht beschadigd, licht verweerd. Intact calciumsilicaatmateriaal of categorie III 'gebondenheid'

Beschrijving	Dekstenen
Omgeving	Buiten
Primaire drager	Wand vrijstaand (scheidingsmuur, ...)
Asbestmateriaal	Deksteen, muurkap - Vol
Bindmiddel van asbestmateriaal	Cement
Gebondenheid op basis van bindmiddel	Hecht
Hoeveelheid (oppervlakte - dikte - aantal)	• 2,00 m <sup>2</sup> - 5,00 cm - 20 stuks
Totaal volume	2,00 m <sup>3</sup>
Eenvoudig bereikbaar	Ja
Bevestigingswijze	• Verlijmd, ingegoten, versmeerd
Identificatiemethode	De asbestdeskundige beoordeelt het materiaal als asbesthoudend, en dit zonder monsternamen.
Destructieve handeling voor identificatie	Nee
Opmerking	De hoeveelheid, afmetingen kunnen afwijken van de realiteit.

- Zorg voor een veilig beheer. Vermijd het beschadigen van het asbestmateriaal. Controleer de toestand jaarlijks op wijzigingen.
- Voer bijkomende staalname(s) uit.

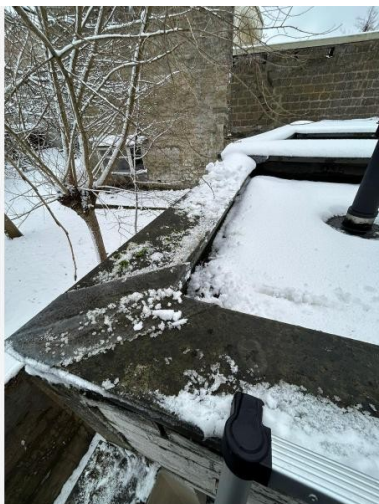
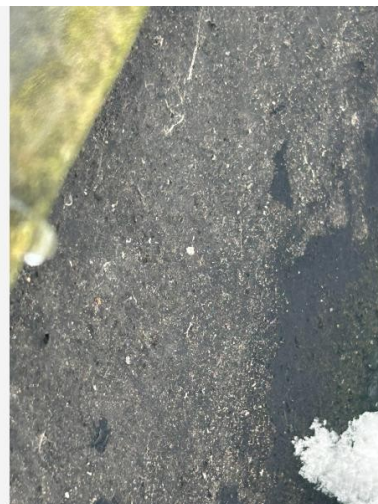
Het asbestmateriaal valt onder de mijlpaal van 2040.

Om het asbestvrij te kunnen verklaren dient de roofing bemonsterd te worden.

Laag materiaalrisico en/of verlaagde kans op vezelvrijgave

Gebondenheid	Categorie 1: hechtgebonden in oorsprong
Asbestsoort (vezeltype)	Alleen chrysotiel
Asbestconcentratie	Laag (< 50%)
Afschermingsgraad van het gehele materiaal	Geheel of deels vrij aan de buitenlucht
Toestand van het materiaal	Licht beschadigd, licht verweerd. Intact calciumsilicaatmateriaal of categorie III 'gebondenheid'

Beschrijving	Roofing dakbedekking
Omgeving	Buiten
Primaire drager	Plat dak
Asbestmateriaal	Dak- en gevelbekleding - Roofing
Bindmiddel van asbestmateriaal	Bitumen (roofing, teer, asfalt)
Gebondenheid op basis van bindmiddel	Hecht
Hoeveelheid (oppervlakte - aantal)	<ul style="list-style-type: none"><li>• 22,00 m<sup>2</sup> - 1 stuk</li></ul>
Totale oppervlakte	22,00 m <sup>2</sup>
Eenvoudig bereikbaar	Ja
Bevestigingswijze	<ul style="list-style-type: none"><li>• Verlijmd, ingegoten, versmeerd</li></ul>
Identificatiemethode	<p>De asbestdeskundige beoordeelt het materiaal als asbestverdacht en dus asbesthoudend, en dit zonder monstername.</p> <p>Motivatie: De monstername brengt andere schade aan dan schade die inherent is aan de monstername.</p>
Destructieve handeling voor identificatie	Nee
Opmerking	De hoeveelheid, afmetingen kunnen afwijken van de realiteit.

- Zorg voor een veilig beheer. Vermijd het beschadigen van het asbestmateriaal. Controleer de toestand jaarlijks op wijzigingen.
- Voer bijkomende staalname(s) uit.

Bij sloop en of renovatie aangeraden een destructief onderzoek te laten uitvoeren.

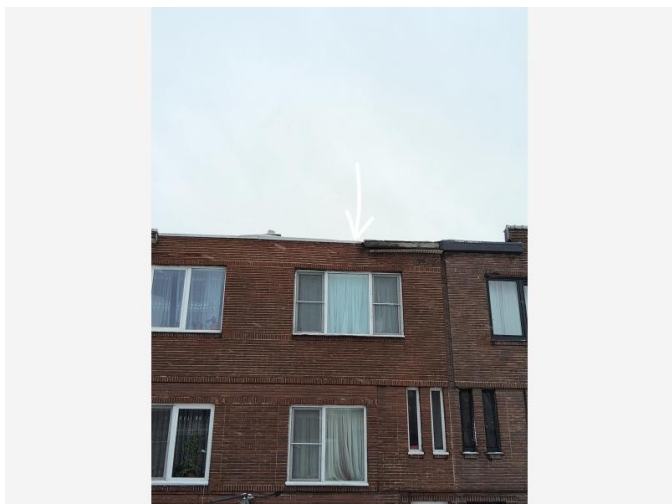
**Reden:** Het te onderzoeken materiaal situeert zich hoger dan 3,50 m te rekenen vanaf een veilige ondergrond

**Uitleg van de asbestdeskundige:** Toepassingen op een hoogte van meer dan 350cm vanaf een veilige ondergrond, maken geen deel uit van de te onderzoeken toepassingen in het kader van een niet-destructief asbestinventarisatetest.

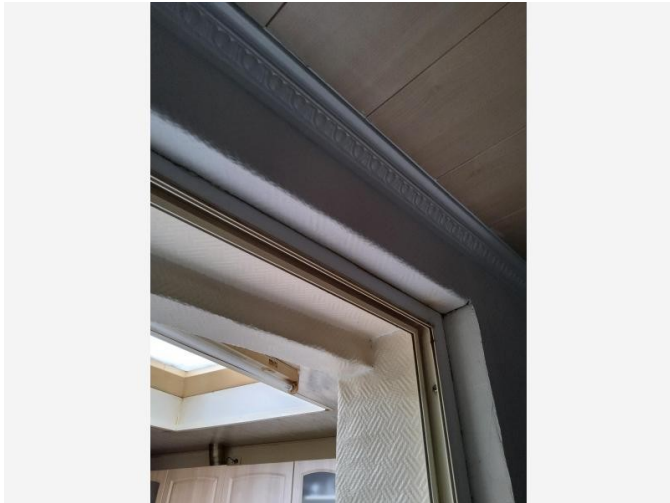
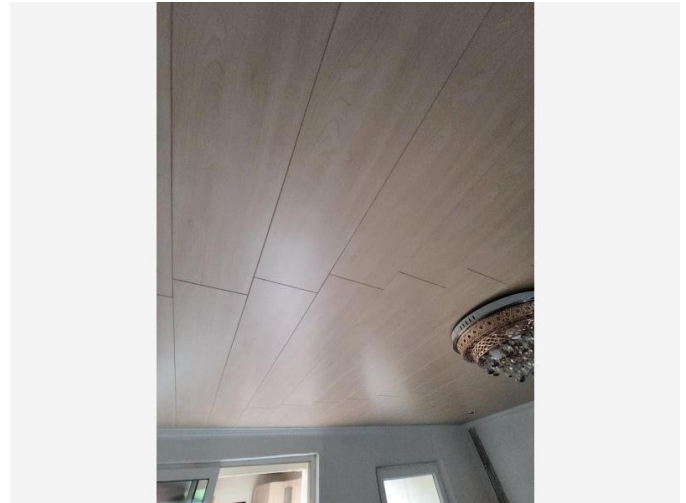
De plafonds zijn afgewerkt met niet-asbestverdachte voorzetpanelen. Controle en staalname van eventuele onderliggende materialen is enkel mogelijk mits uitbreiding naar een aanvullend destructief onderzoek.

Basis voor advies	De asbestdeskundige beoordeelt het materiaal als niet-asbestverdacht.
Primaire drager	Plafond

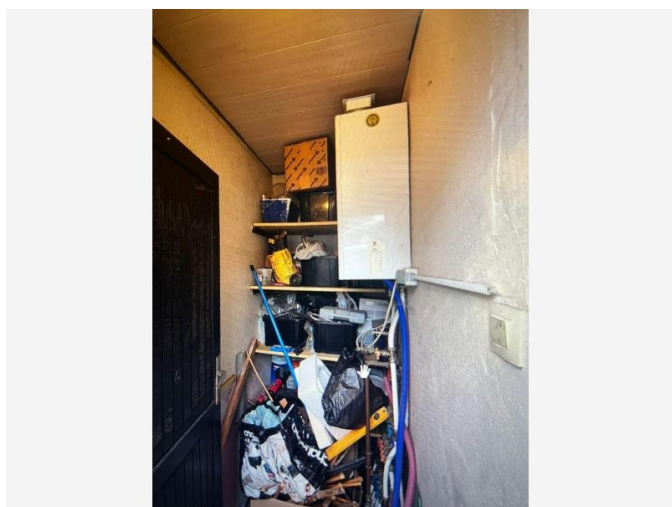
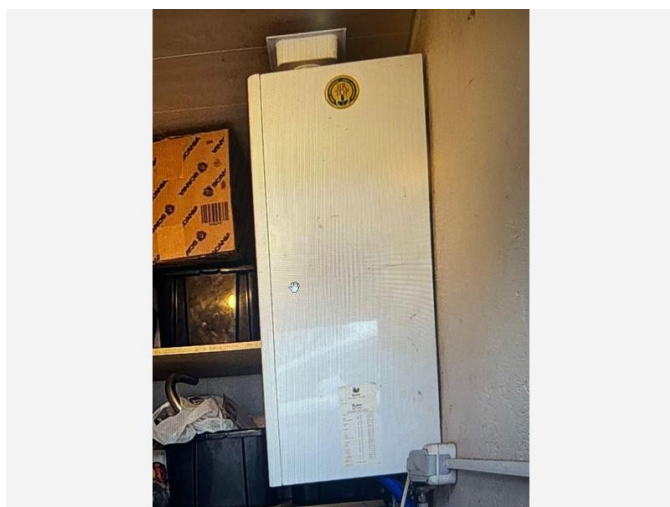
### Fiche 7: CV-brander (niet verdacht)

Beschrijving	Notitie	Terug te vinden op plannen
Fiche 7: CV-brander (niet verdacht)	De CV-brander bevat geen asbestverdachte materialen.	-
