# Asbestinventarisatetest

Sint-Annastraat 25, 9500 Geraardsbergen

Attestnummer : 20260930-000557.000

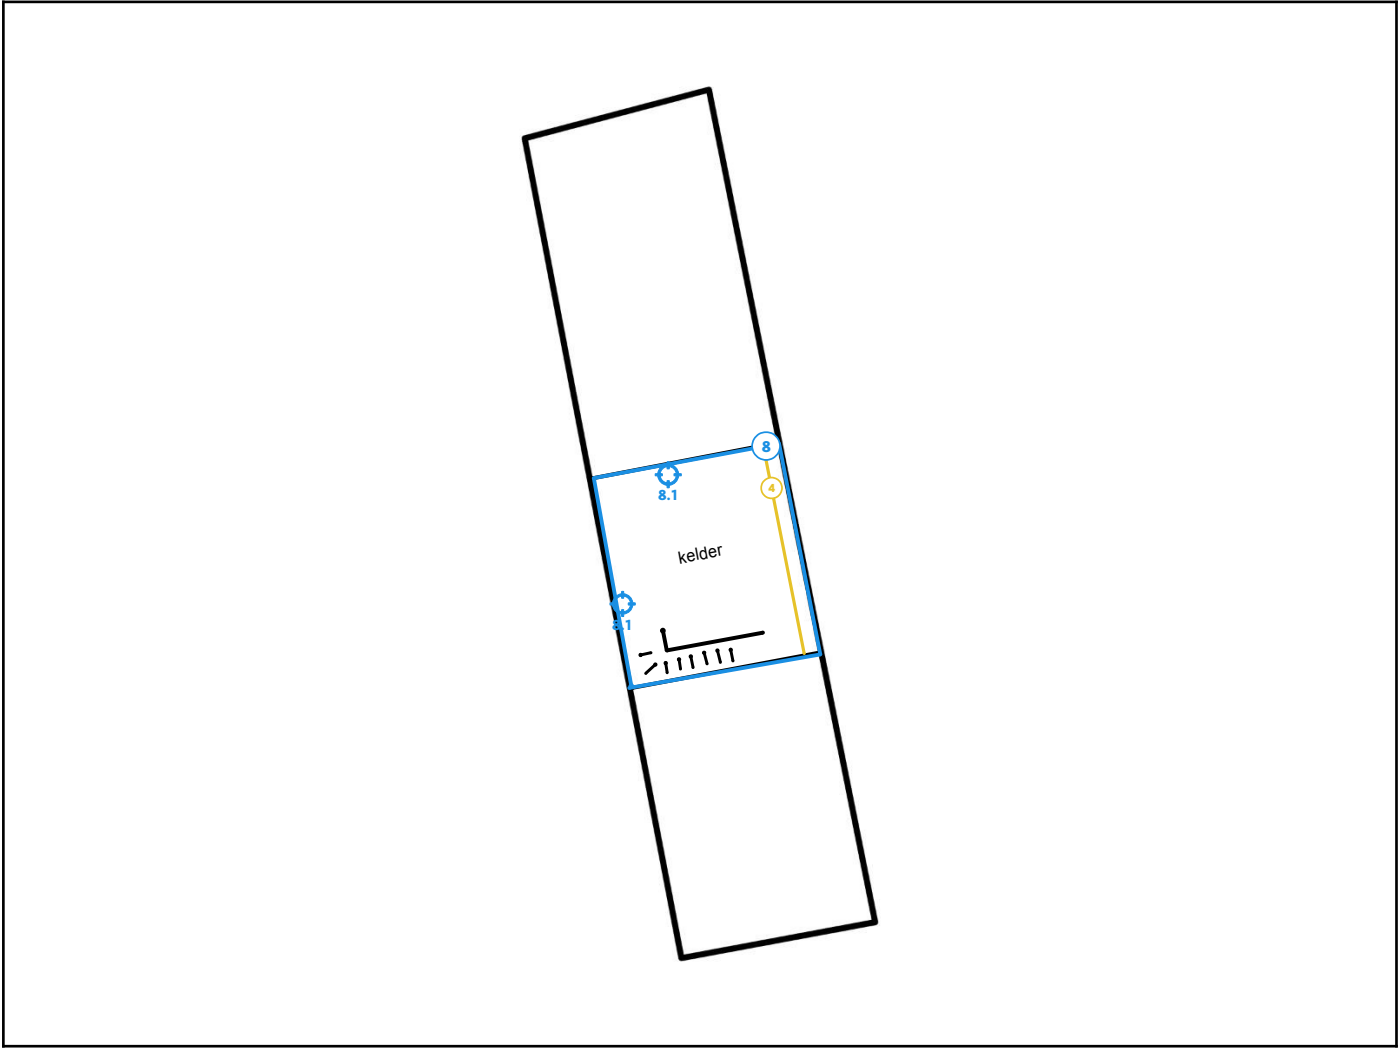
# Plan 1.1: Kelder

| Beschrijving | Type | Actie |
|---|---|---|
| 4. Cementbuis (kelder) | Asbestmateriaal | Zorgvuldig beheren |

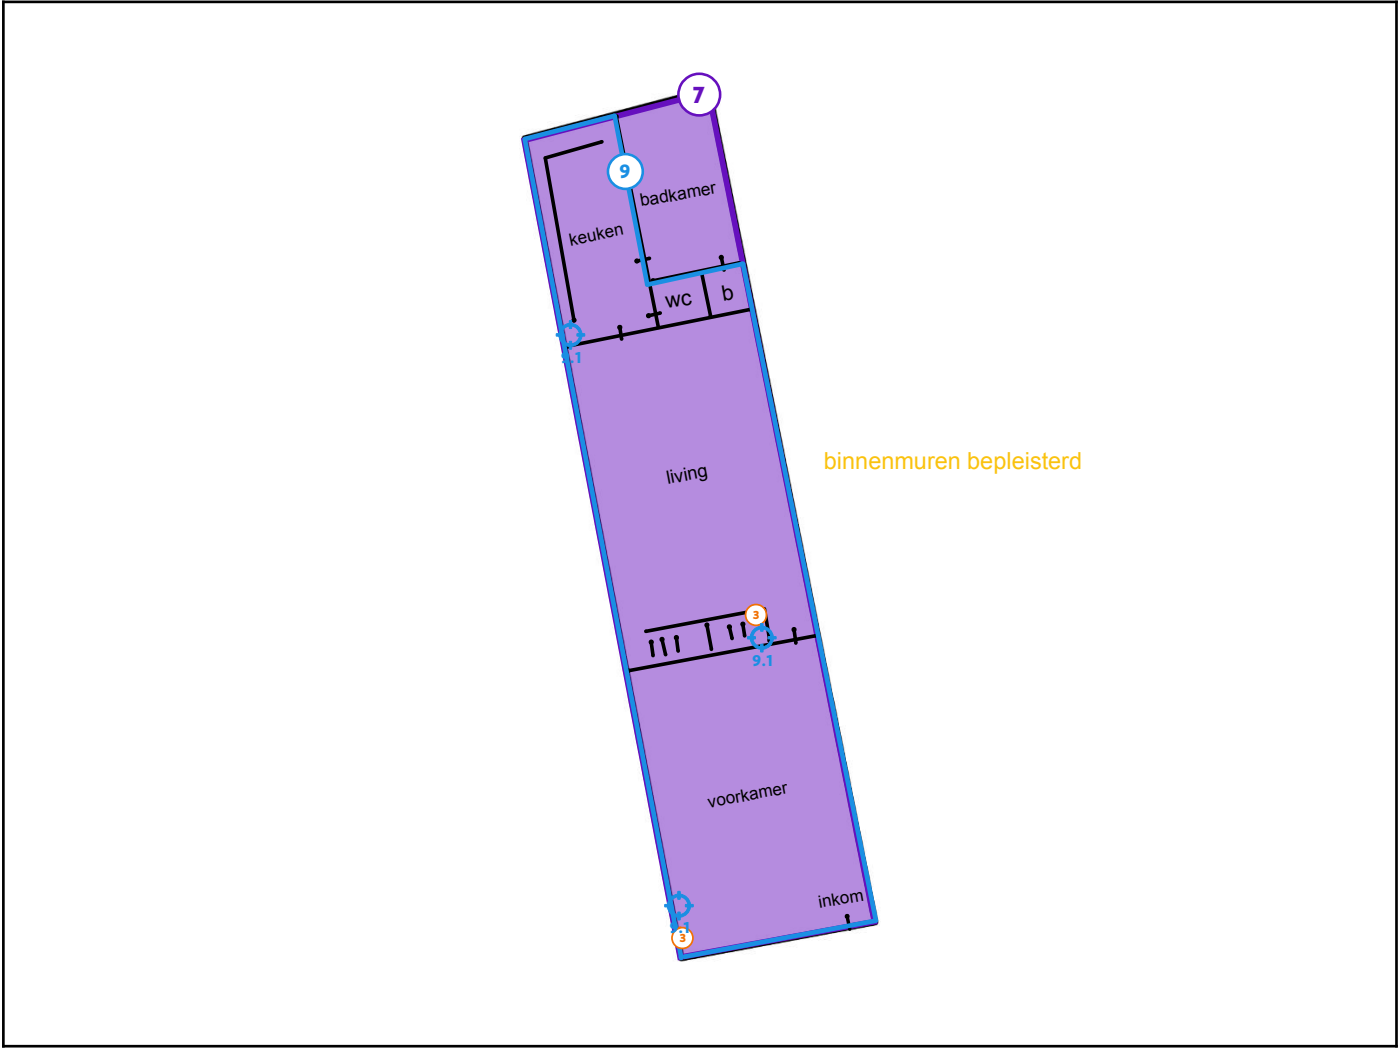
# Plan 1.2: Gelijkvloer

| Beschrijving | Type | Actie |
|---|---|---|
| 3. Bakeliet | Asbestmateriaal | Verwijderen |

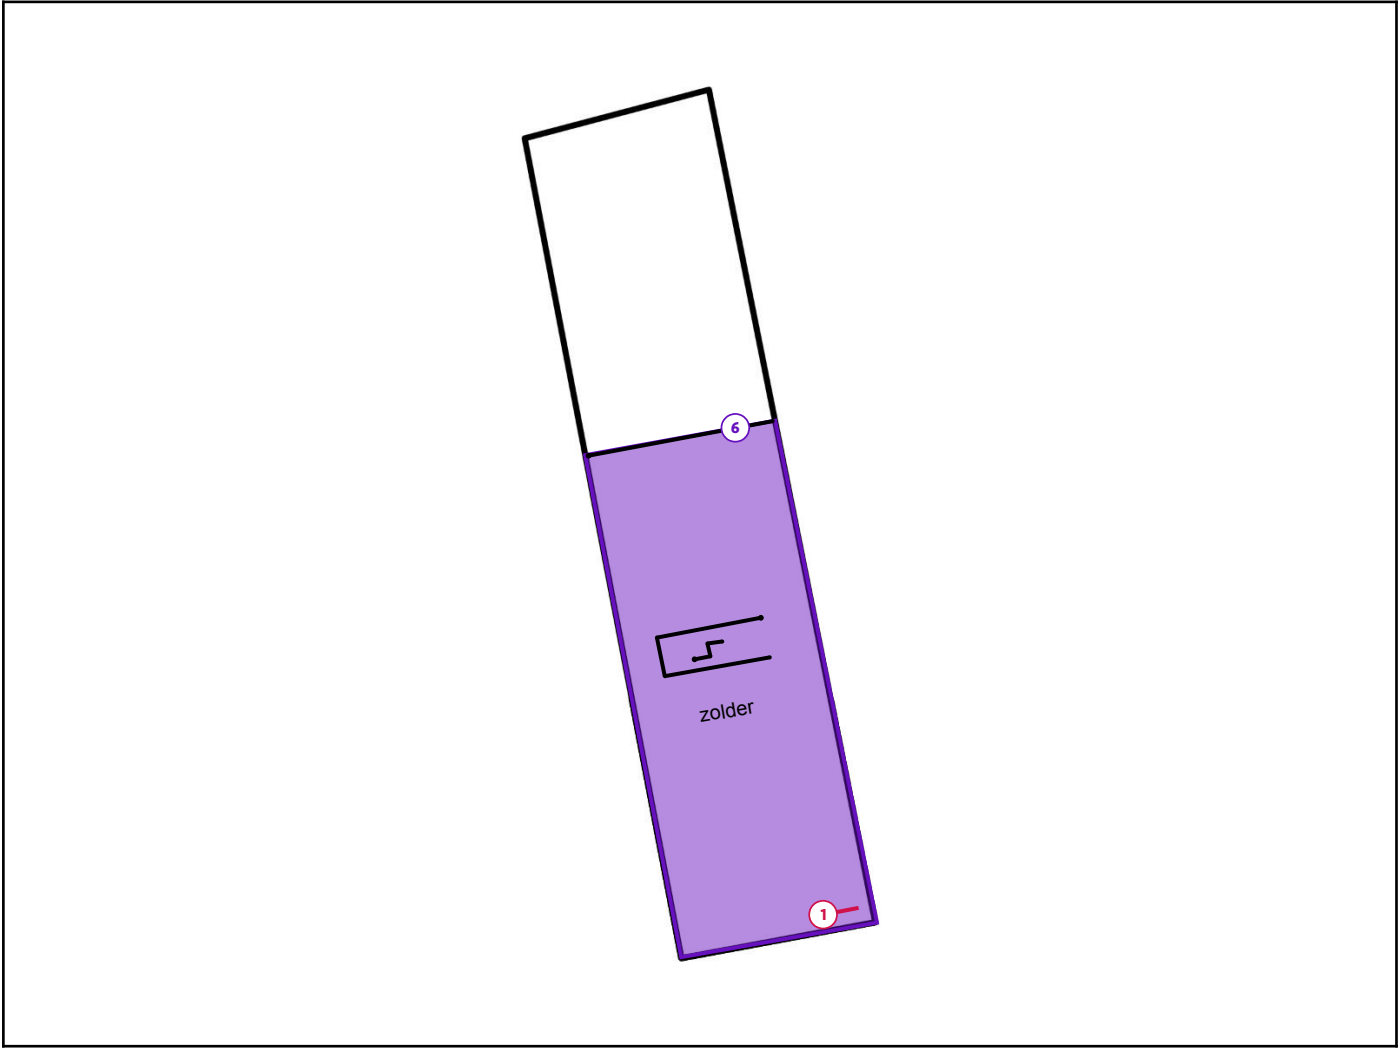
# Plan 1.4: verdiep 2/zolder

| Beschrijving | Type | Actie |
|---|---|---|
| 1. Afval (reserve leien) | Asbestmateriaal | Dringend verwijderen |
| 6. Vloerzeil (zolderverdiep) | Advies | - |

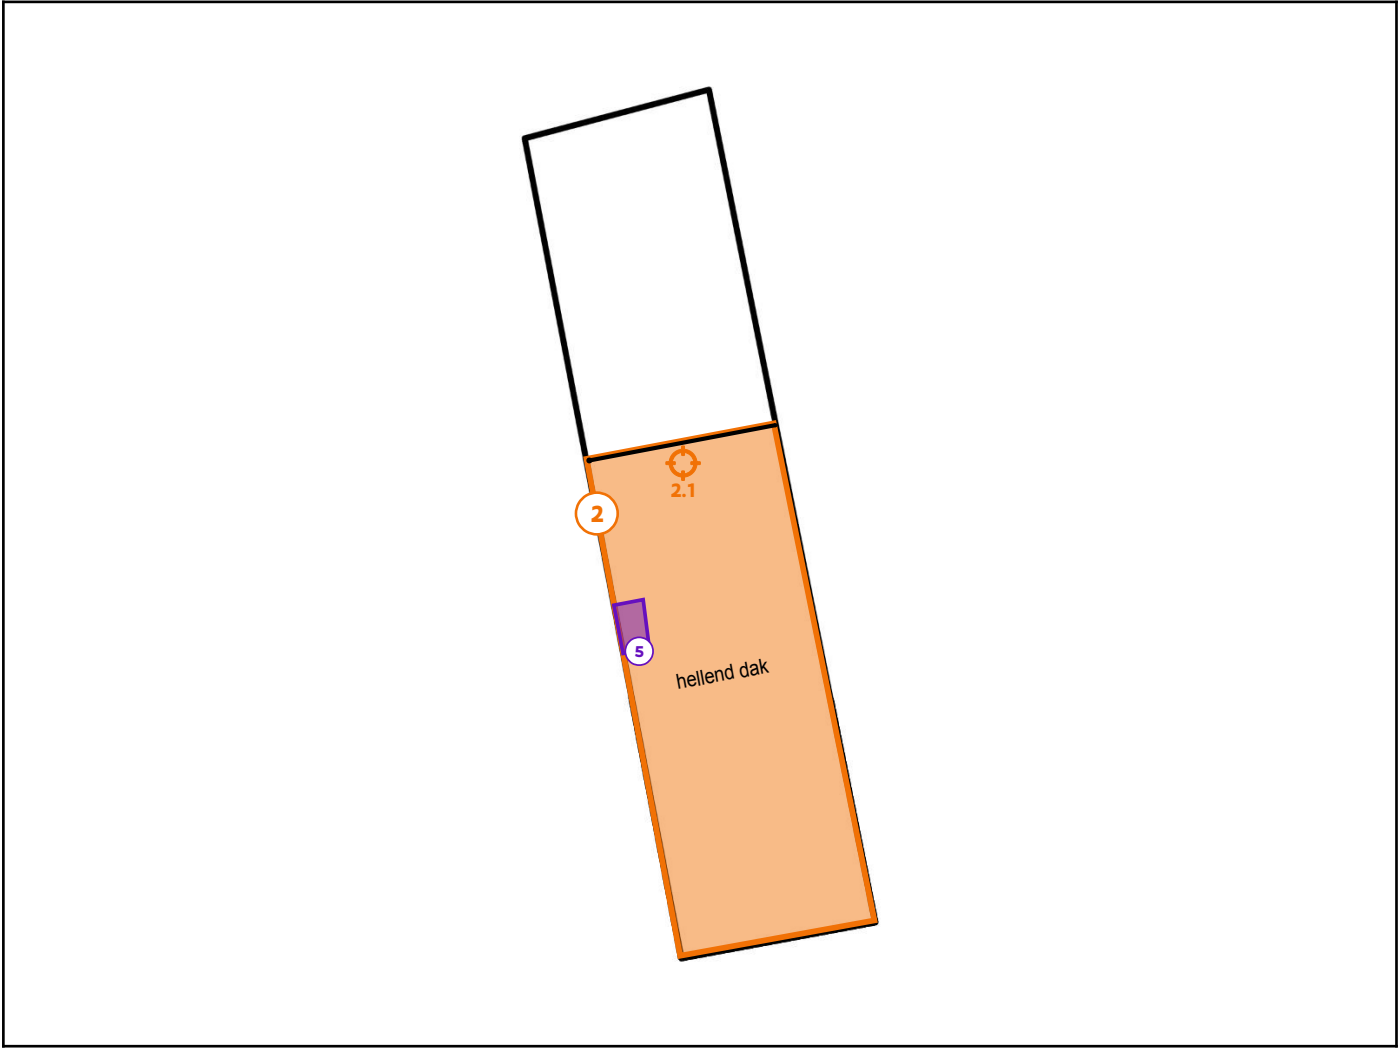
# Plan 1.5: Dak

| Beschrijving | Type | Actie |
|---|---|---|
| 2. Dak bestaande uit leien | Asbestmateriaal | Verwijderen |
| 5. Schouw | Beperking | - |

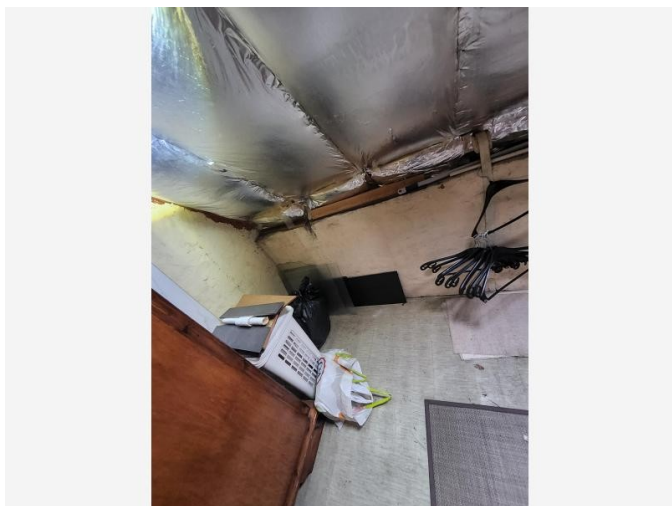
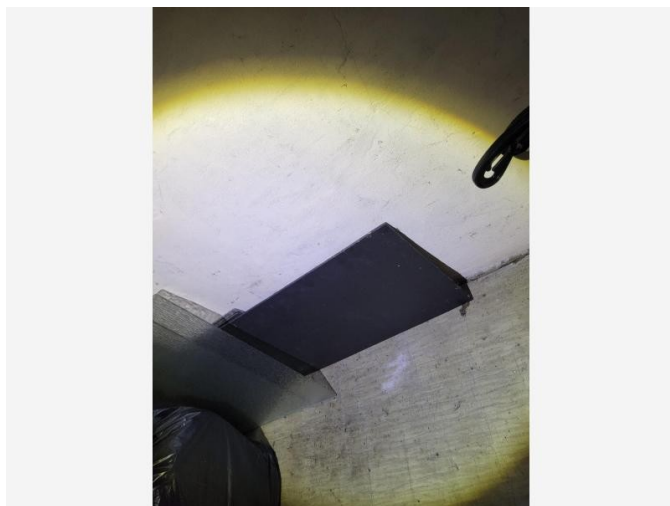
| Beschrijving | Afval (reserve leien) |
| Aanwezige resten | losse leien op de zolder |
| Hoeveelheid (gewicht - aantal) | <ul style="list-style-type: none"><li>2,00 kg - 1 stuk</li></ul> |

**Dringend verwijderen**

- Verwijder het asbestafval.

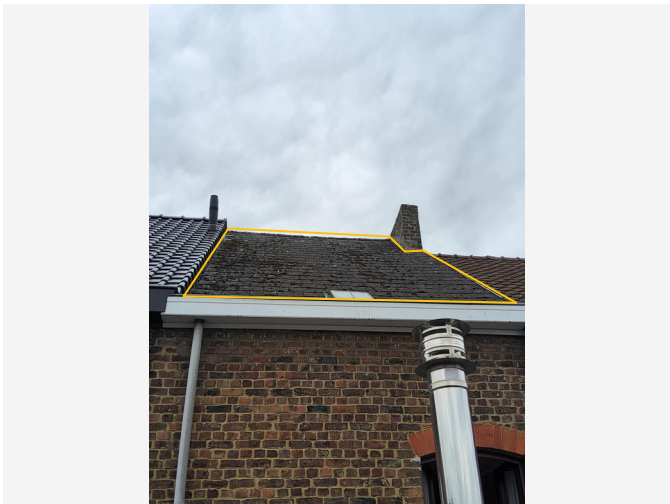
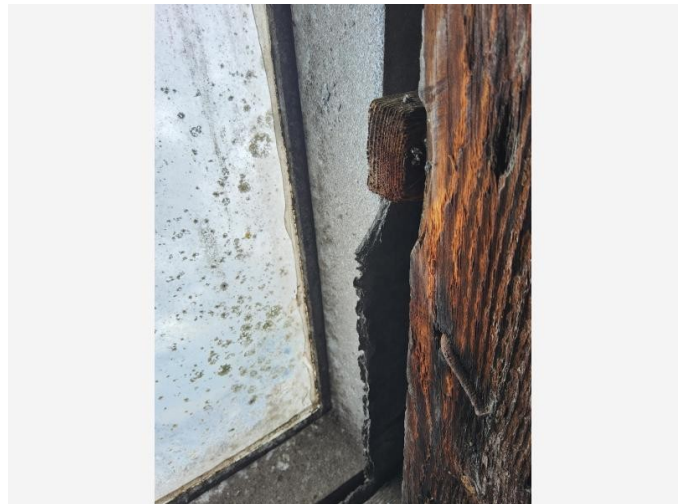
| Eindbeoordeling materiaalrisico | Verhoogd materiaalrisico en/of verhoogde kans op vezelvrijgave |

| Toestand van het materiaal | Matig beschadigd, matig verweerd |

| # | Type | Referentie | Resultaat |
|---|---|---|---|
| 2.1 | Puntmonster | P734/MM04 | Chrysotiel |

| Beschrijving | Dak bestaande uit leien |

Verwijderen

- Verwijder dit asbestmateriaal zo snel mogelijk. Volg de toestand goed op.
- Hemelwater dat afspoelt van asbestcement daken of gevels kan asbestdeeltjes bevatten. Gebruik het enkel voor gesloten circuits (bv. spoelen toiletten). Reinig na het vervangen van het dak of de gevel de dakgoten en regenwaterput of -ton om asbesthoudend sediment of slib te verwijderen

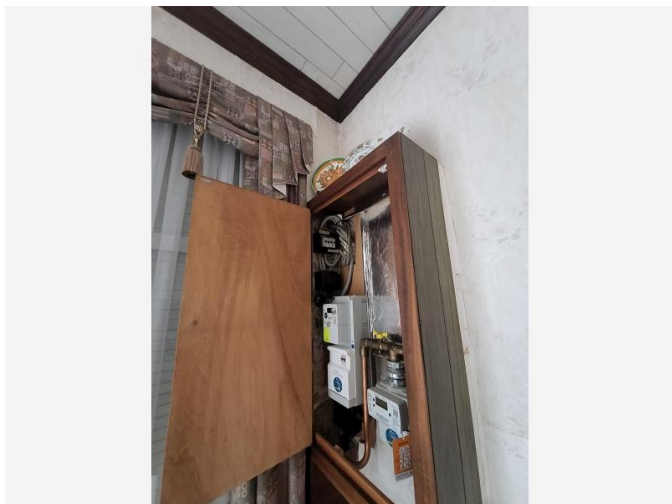
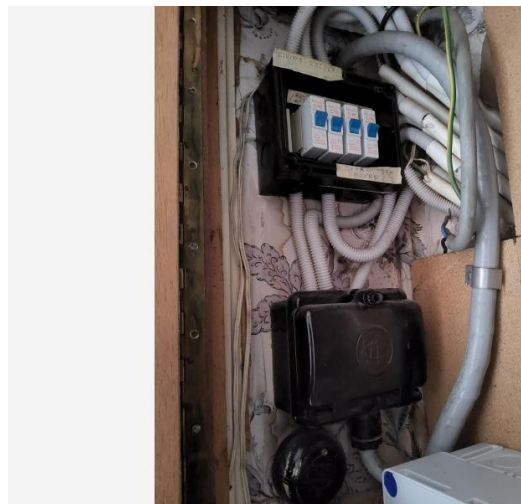
| Eindbeoordeling materiaalisico | Verhoogd materiaalisico en/of verhoogde kans op vezelvrijgave |

| Asbestsoort (vezeltype) | Crocidoliet aanwezig |
| Toestand van het materiaal | Licht beschadigd, licht verweerd. Intacte calciumsilicaatplaat of materiaal met categorie 3-gebondenheid |

| Beschrijving | Bakeliet |

Verwijderen

- Zorg voor een veilig beheer. Vermijd het beschadigen van het asbestmateriaal. Controleer de toestand jaarlijks op wijzigingen.
- Voer bijkomende staalname(s) uit.

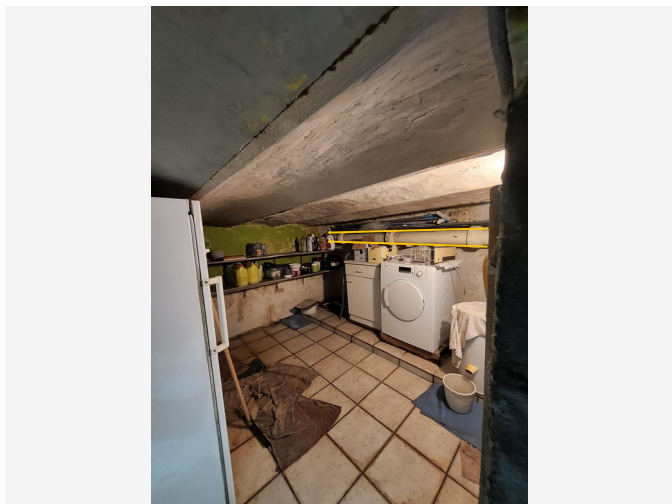
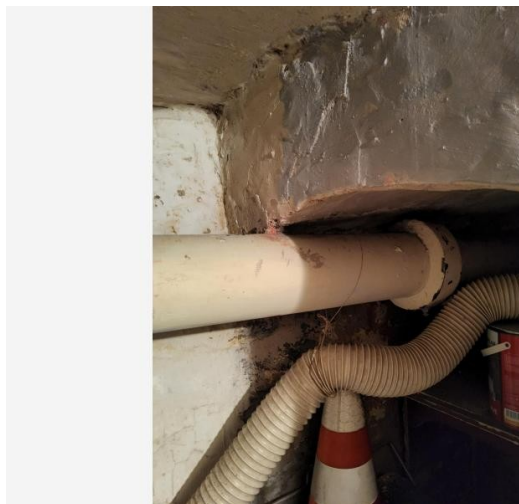
| Eindbeoordeling materiaalarisico | Laag materiaalarisico en/of verlaagde kans op vezelvrijgave |

| Asbestsoort (vezeltype) | Alleen chrysotiel aanwezig |

Zorgvuldig beheren

- Zorg voor een veilig beheer. Vermijd het beschadigen van het asbestmateriaal. Controleer de toestand jaarlijks op wijzigingen.
- Voer bijkomende staalname(s) uit.

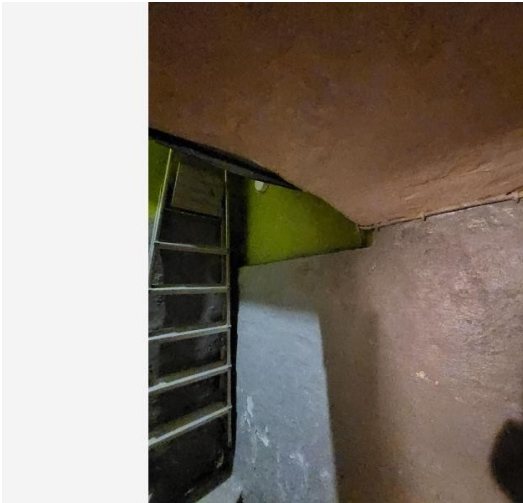
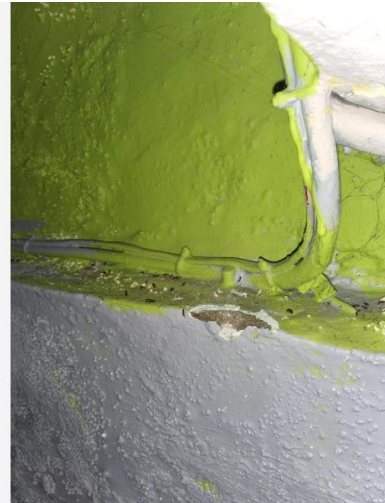
## Fiche 8: Cementen smeerlaag binnen

Geen asbest

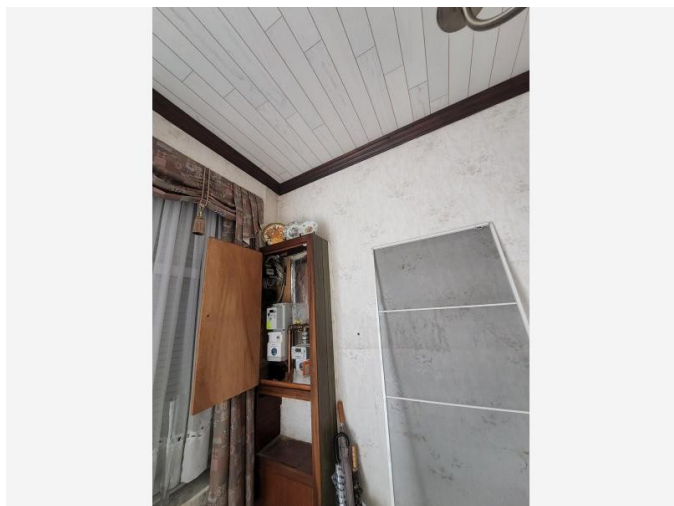
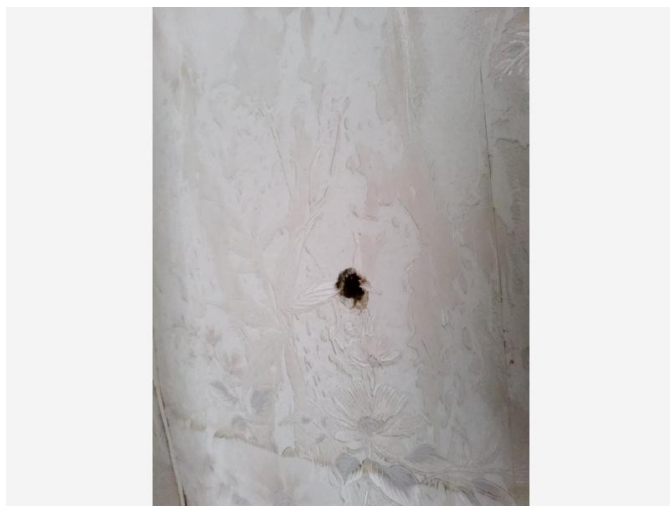
## Fiche 9: Pleisterwerk wanden

Geen asbest

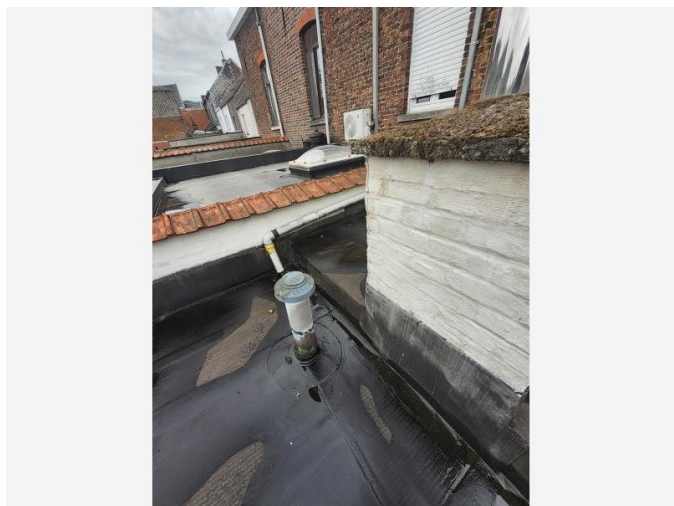
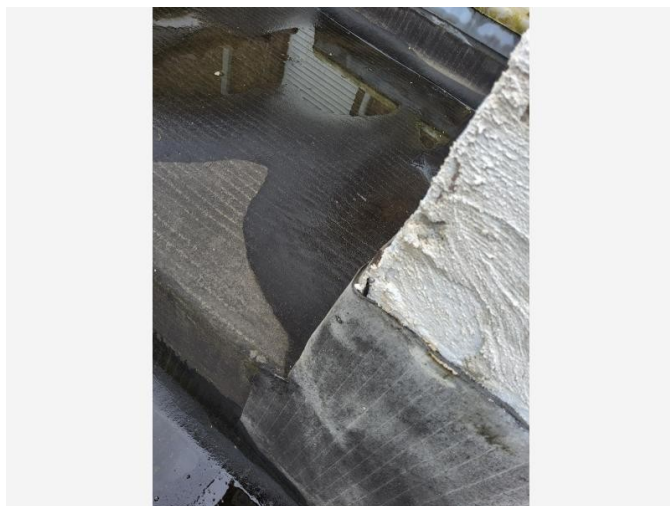
## Fiche 10: Roofing

Geen asbest

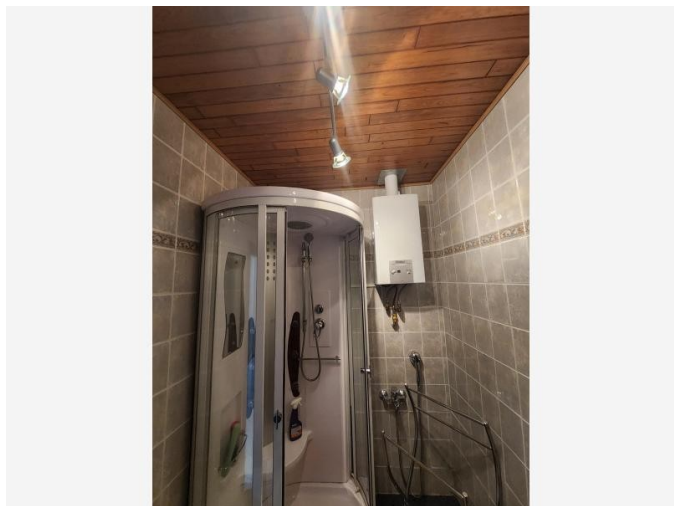
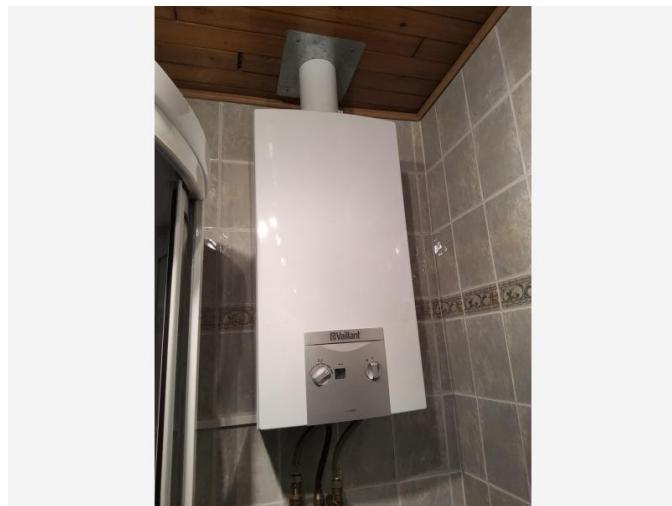
## Fiche 12: Brander

| Beschrijving | Notitie | Terug te vinden op plannen |
|---|---|---|
| Fiche 12: Brander | De gasbrander bevat mogelijk asbestverdachte dichtingen en/of isolerend materiaal die niet waarneembaar zijn.<br><br>Laat dit bij werken of onderhoud controleren door een bevoegd technicus. | - |
