# Asbestinventarisatetest

Gentsestraat 154, 9500 Geraardsbergen

Attestnummer : 20260223-000437.001

Uitgegeven op : 23.02.2026

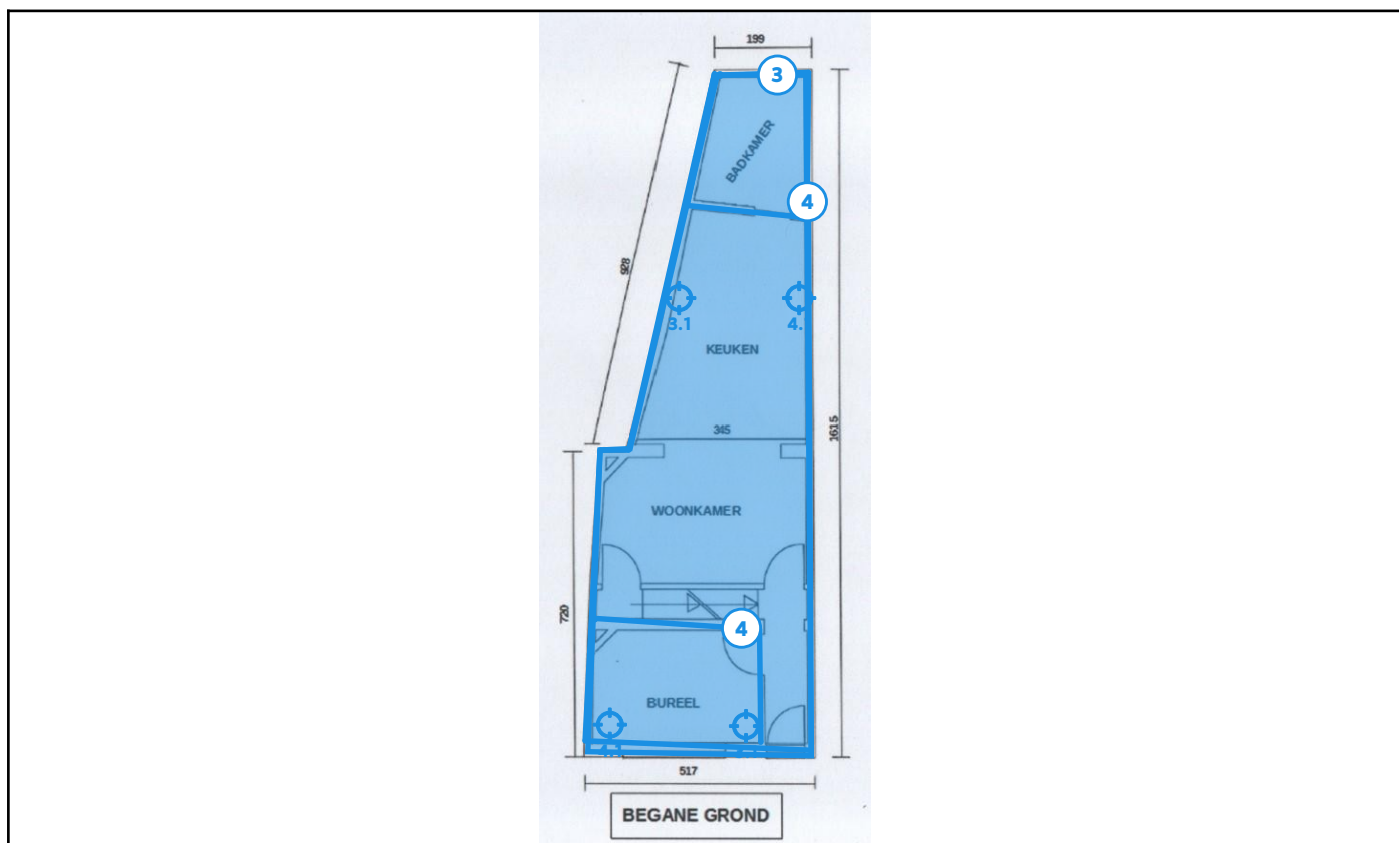
# Plan 1.1: Gelijkvloers

Beschrijving	Type	Actie
3. Pleisterwerk Plafond	Geen asbest	-
3.1 Code: 002	Mengmonster	-
4. pleisterwerk muur	Geen asbest	-
4.1 Code: 001	Mengmonster	-

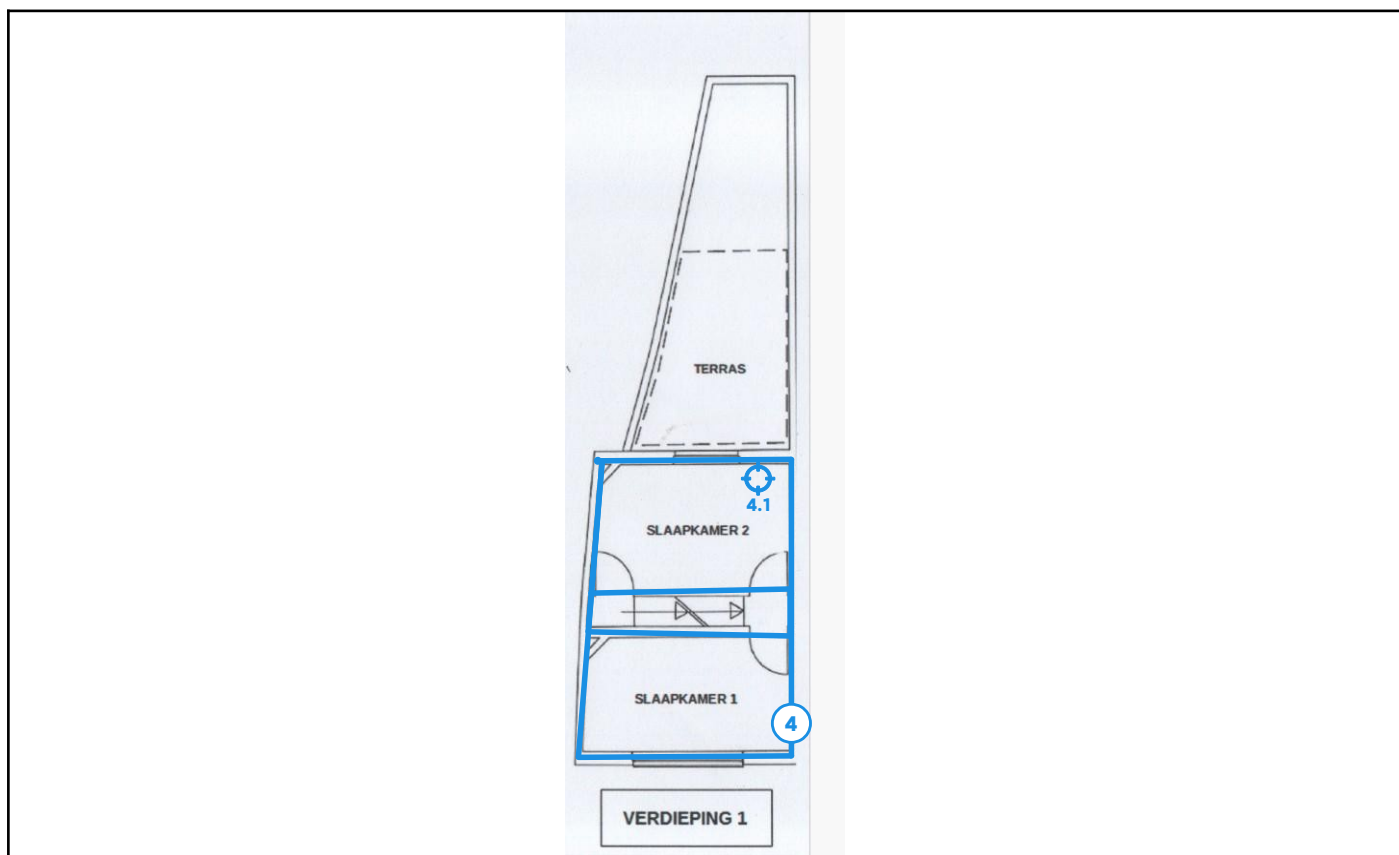
## Plan 1.2: verdieping +1

Beschrijving	Type	Actie
4. pleisterwerk muur	Geen asbest	-
4.1 Code: 001	Mengmonster	-

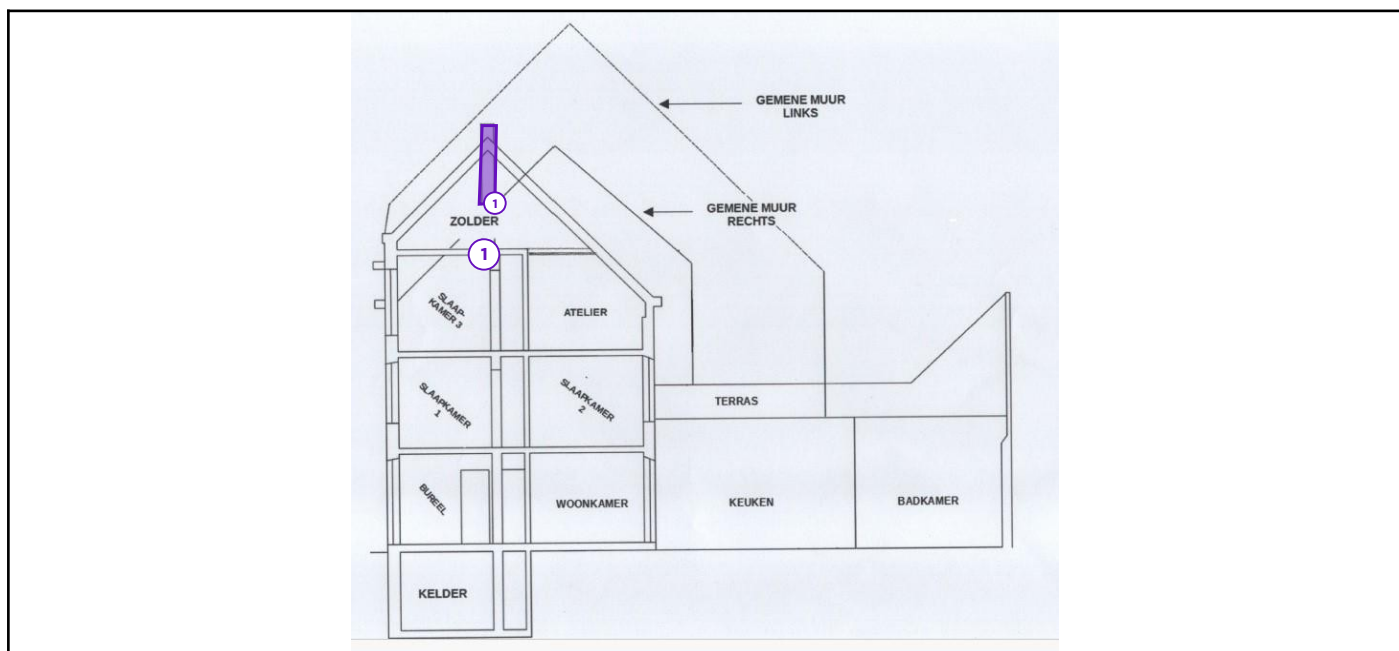
## Plan 1.4: doorsnede

Beschrijving	Type	Actie
1. Rookgaskanaal	Beperking	-

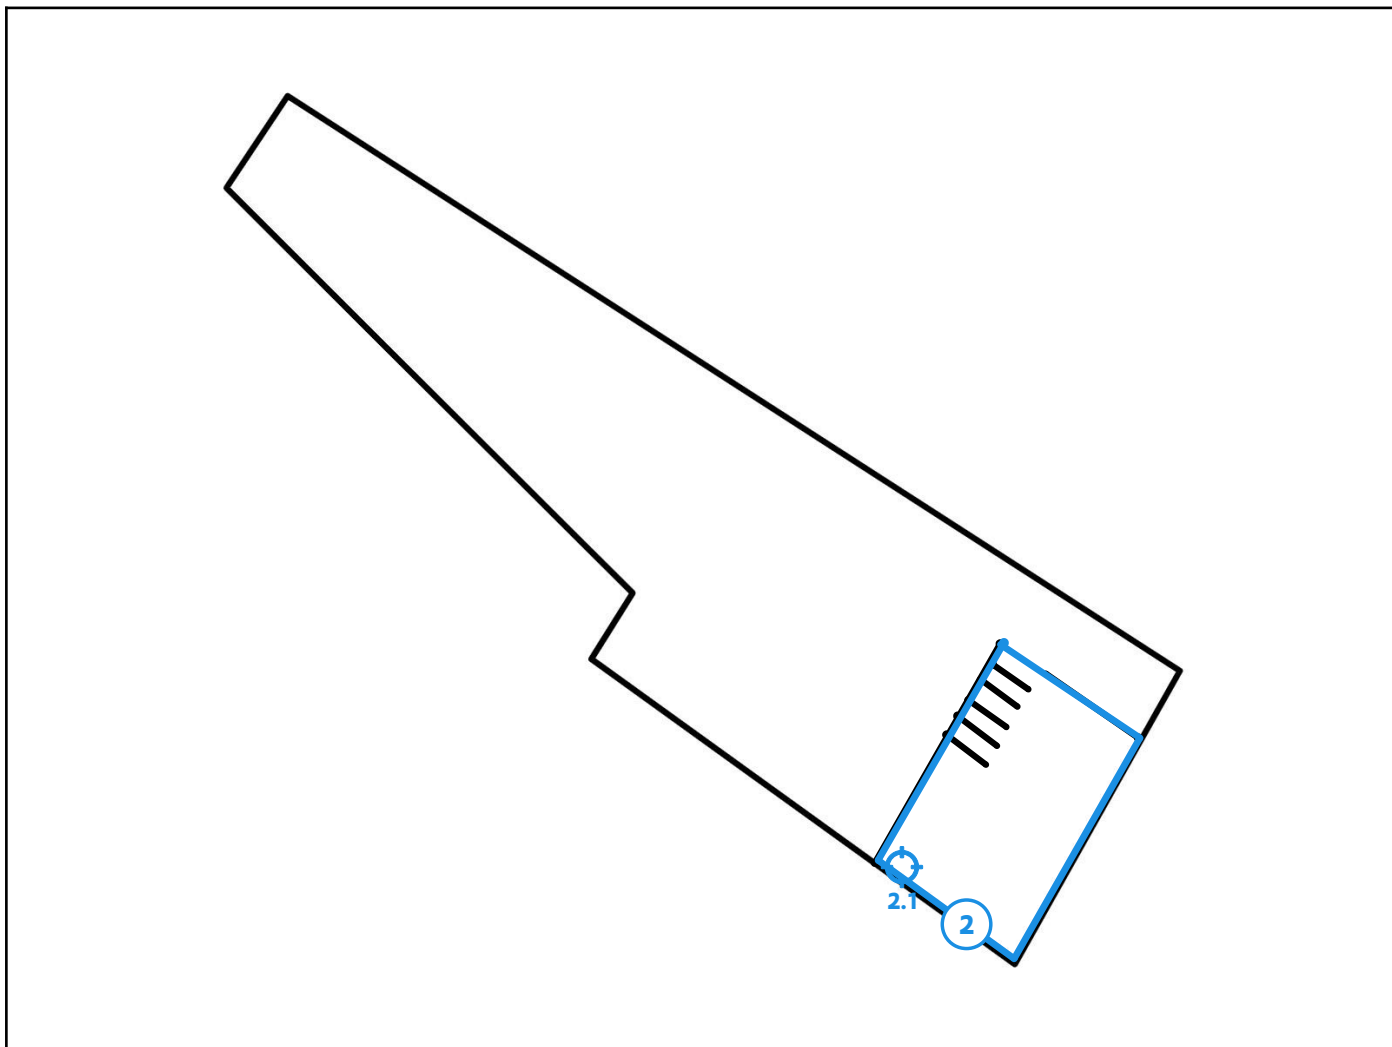
## Plan 1.5: Kelder

Beschrijving	Type	Actie
2. crepi kelder	Geen asbest	-
2.1 Code: 003	Puntmonster	-

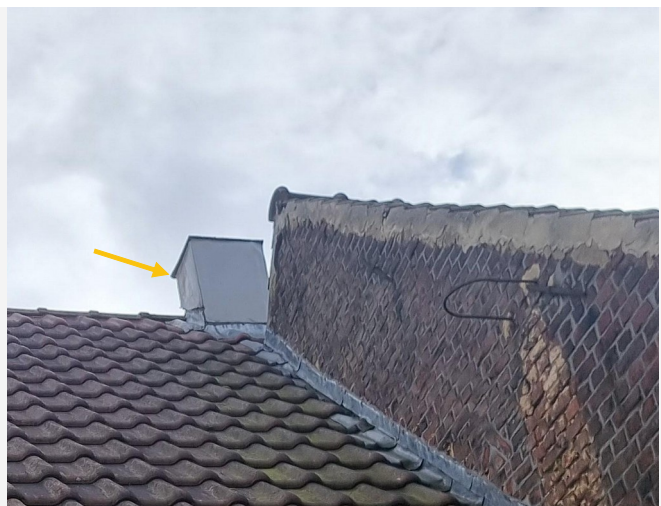
*Situeringfoto*

**Reden:** Het te onderzoeken materiaal situeert zich hoger dan 3,50 m te rekenen vanaf een veilige ondergrond

**Uitleg van de asbestdeskundige:** Door de hoogte kan er geen veilige inspectie van het rookgaskanaal gedaan worden.

Schouwen kunnen binnenin een rookkanaal in de vorm van een asbestcementen buis of een asbesthoudende cementen smeerlaag. Ook de cementen afdeksteen op de schouw kan asbestcement bevatten. Laat bij eventuele werkzaamheden daaraan, vooraf een destructieve monsternamen doen voor labo-onderzoek op asbest.

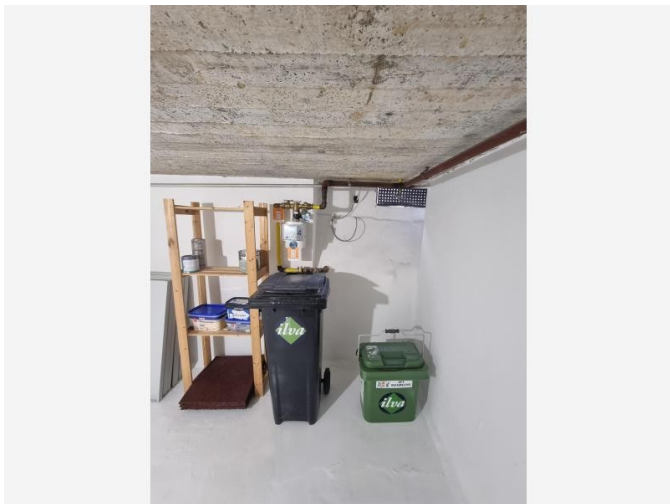
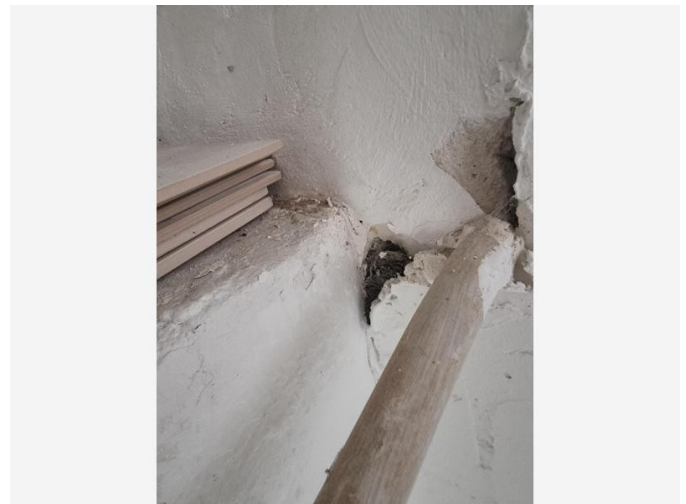
Geen asbest

#	Type	Referentie	Resultaat
2.1	Puntmonster	003	Geen asbest

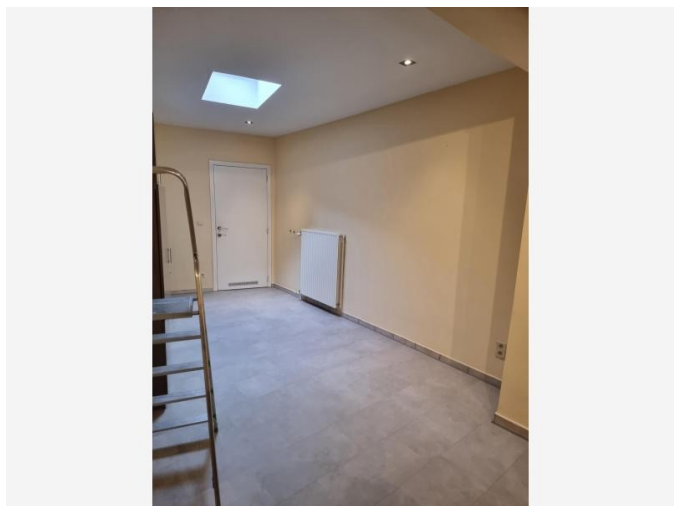
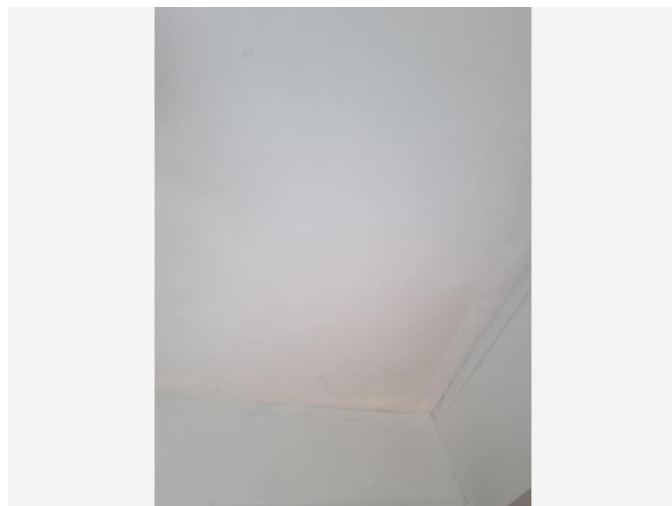
## Fiche 3: Pleisterwerk Plafond

Geen asbest

#	Type	Referentie	Resultaat
3.1	Mengmonster	002	Geen asbest

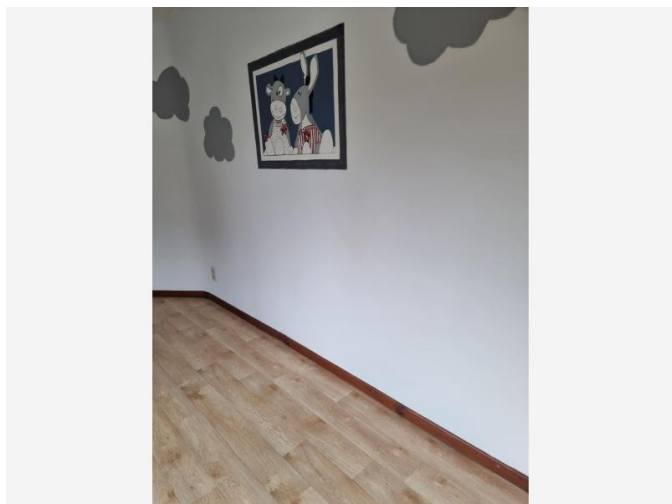
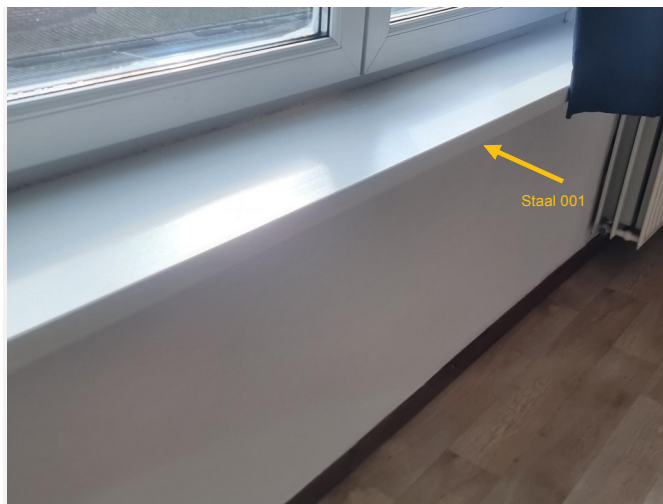
## Fiche 4: pleisterwerk muur

Geen asbest

#	Type	Referentie	Resultaat
4.1	Mengmonster	001	Geen asbest
