# Asbestinventarisatetest

Buizemontstraat 14, 9500 Geraardsbergen

Attestnummer : 20251230-000083.000

**Niet-asbestveilig**

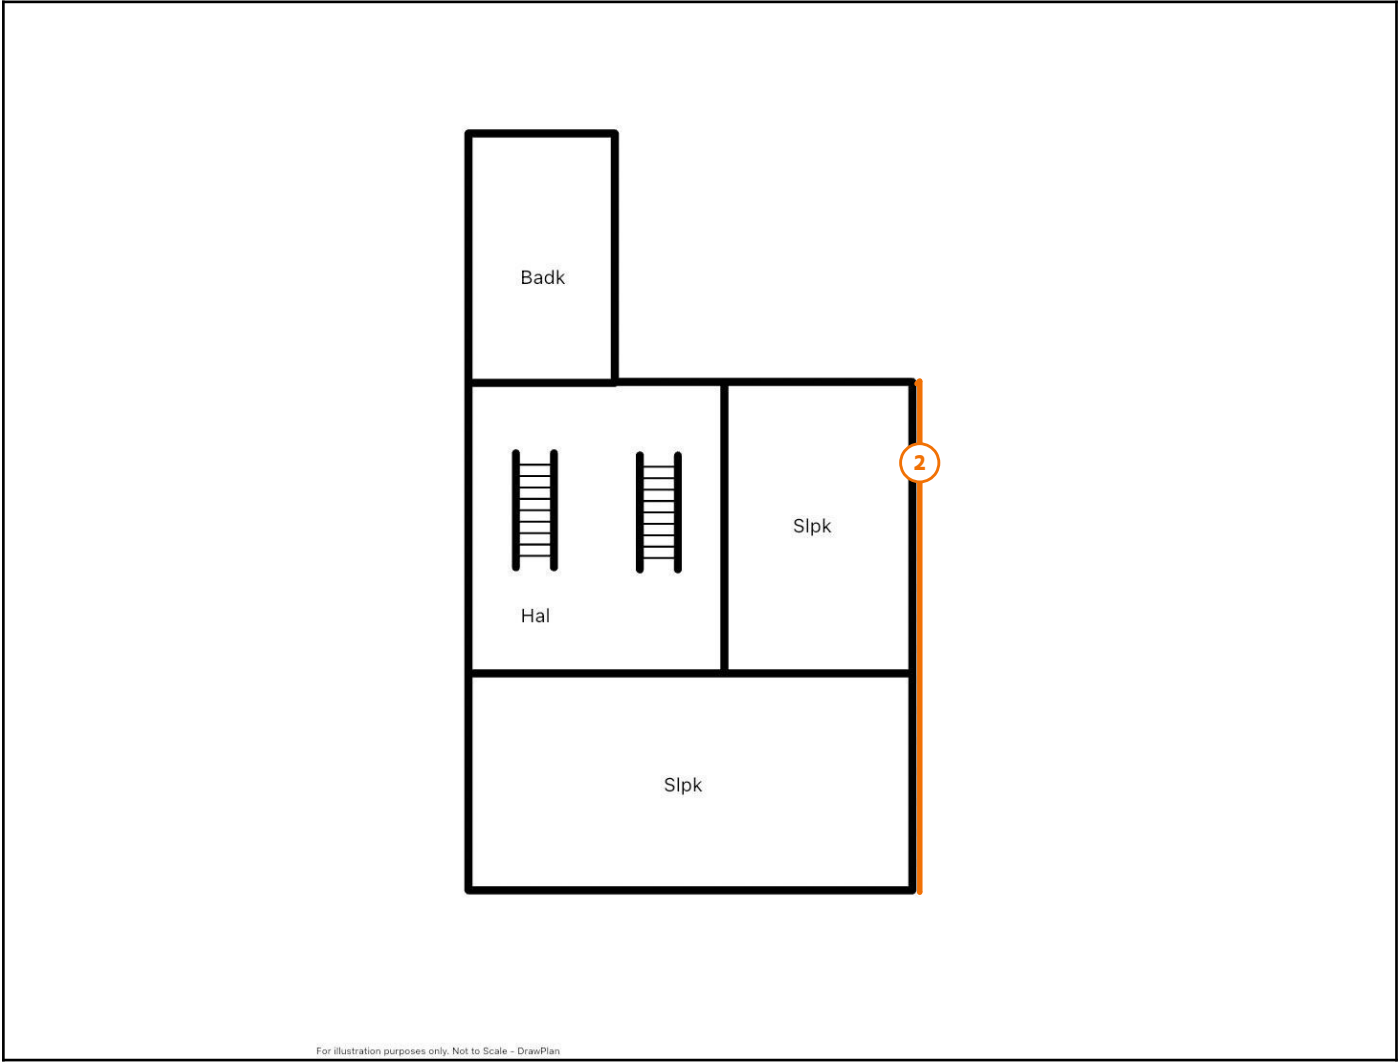
# Plan 1.7: +1

| Beschrijving | Type | Actie |
|---|---|---|
| 2. Gevel met leien | Asbestmateriaal | Verwijderen |

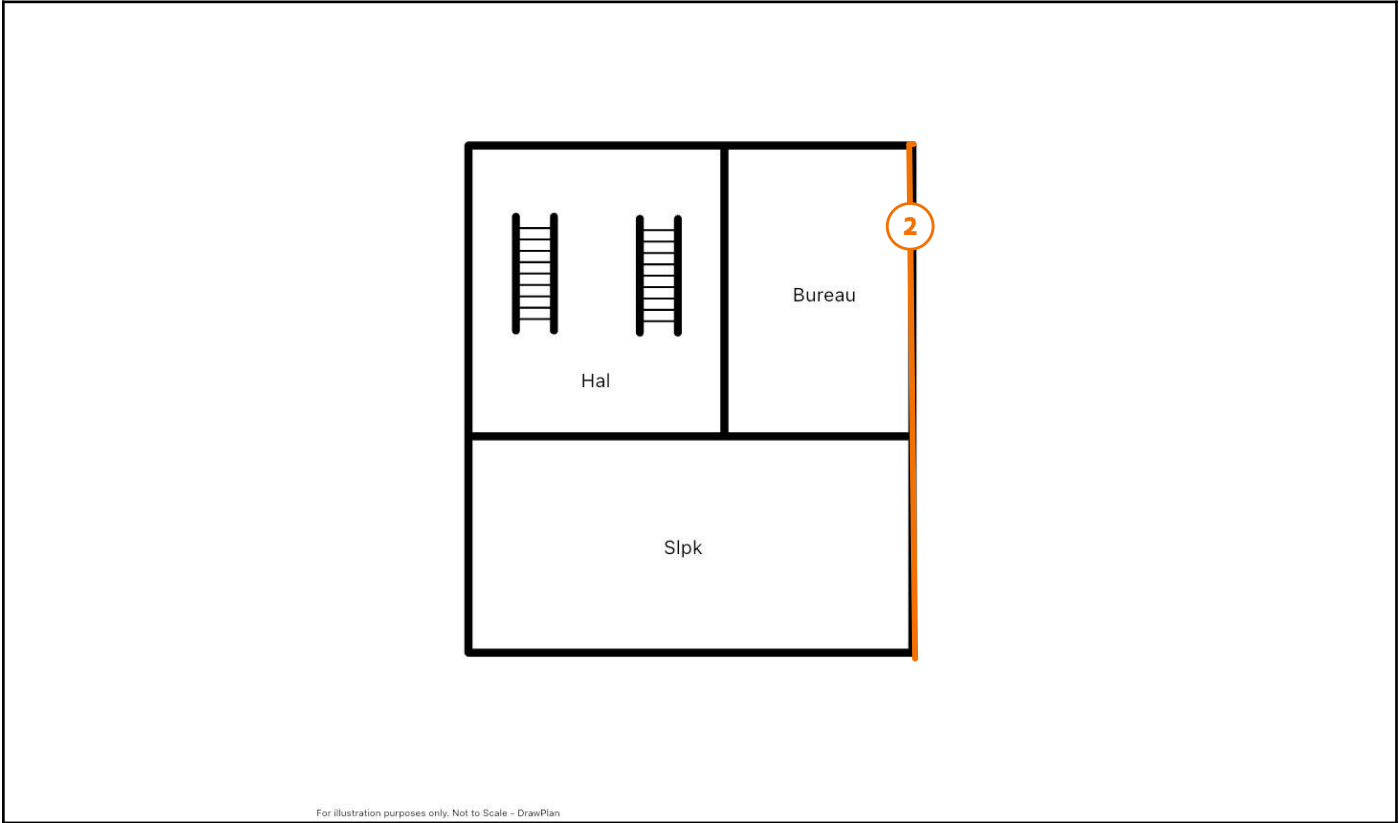
# Plan 1.10: +2

| Beschrijving | Type | Actie |
|---|---|---|
| 2. Gevel met leien | Asbestmateriaal | Verwijderen |

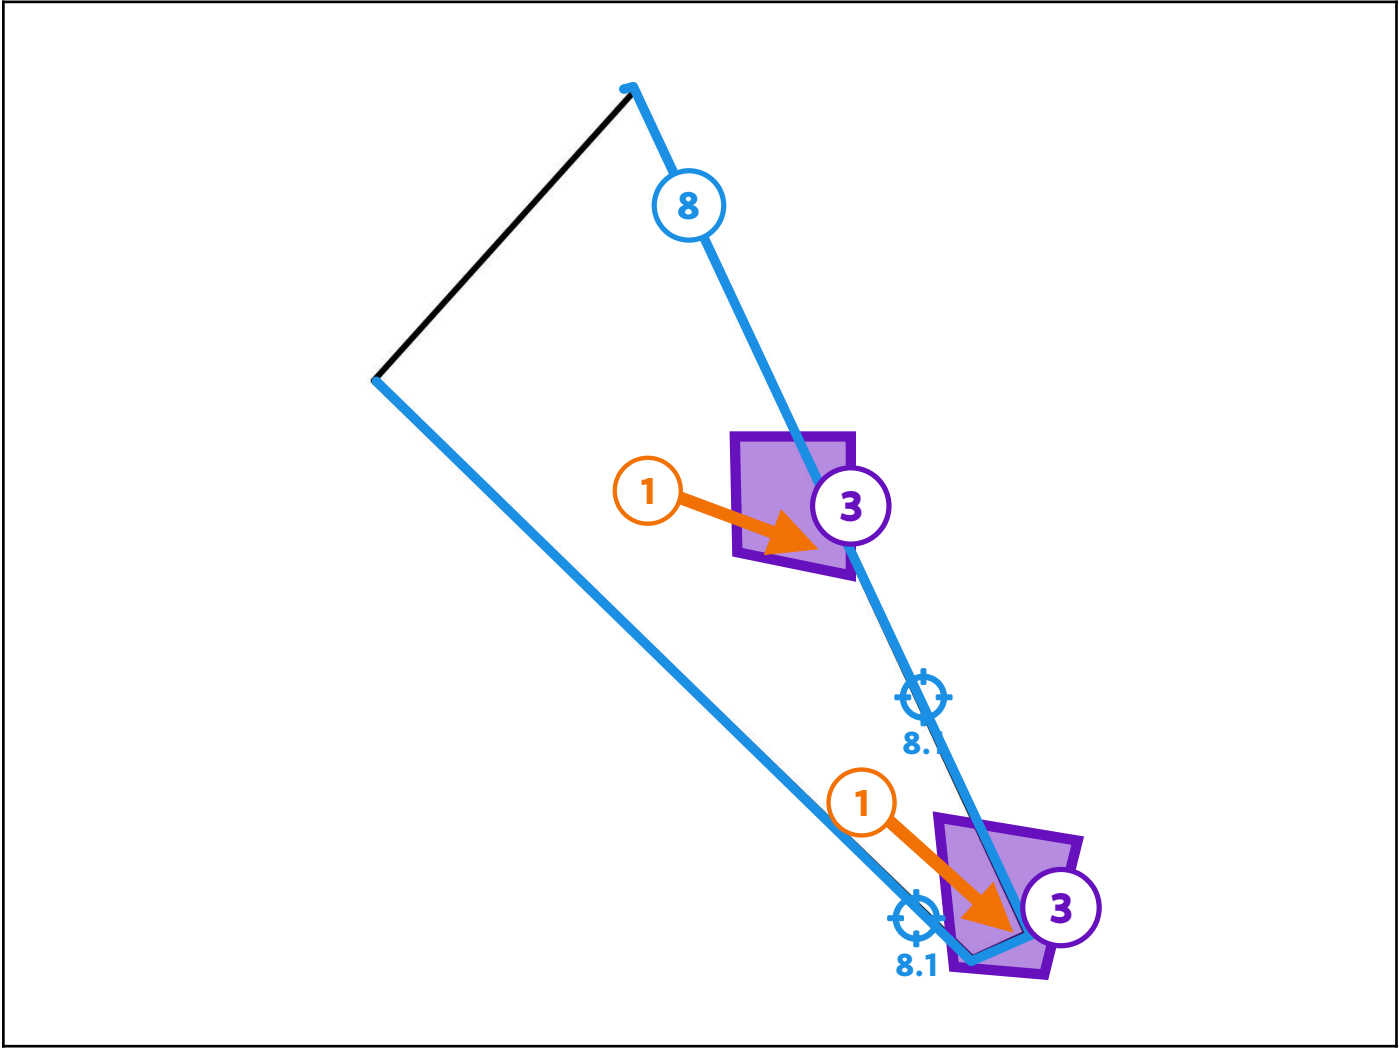
# Plan 2.1: Terras plan

| Beschrijving | Type | Actie |
|---|---|---|
| 1. Cementbuis (2) | Asbestmateriaal | Verwijderen |
| 3. Schouwen | Beperking | - |

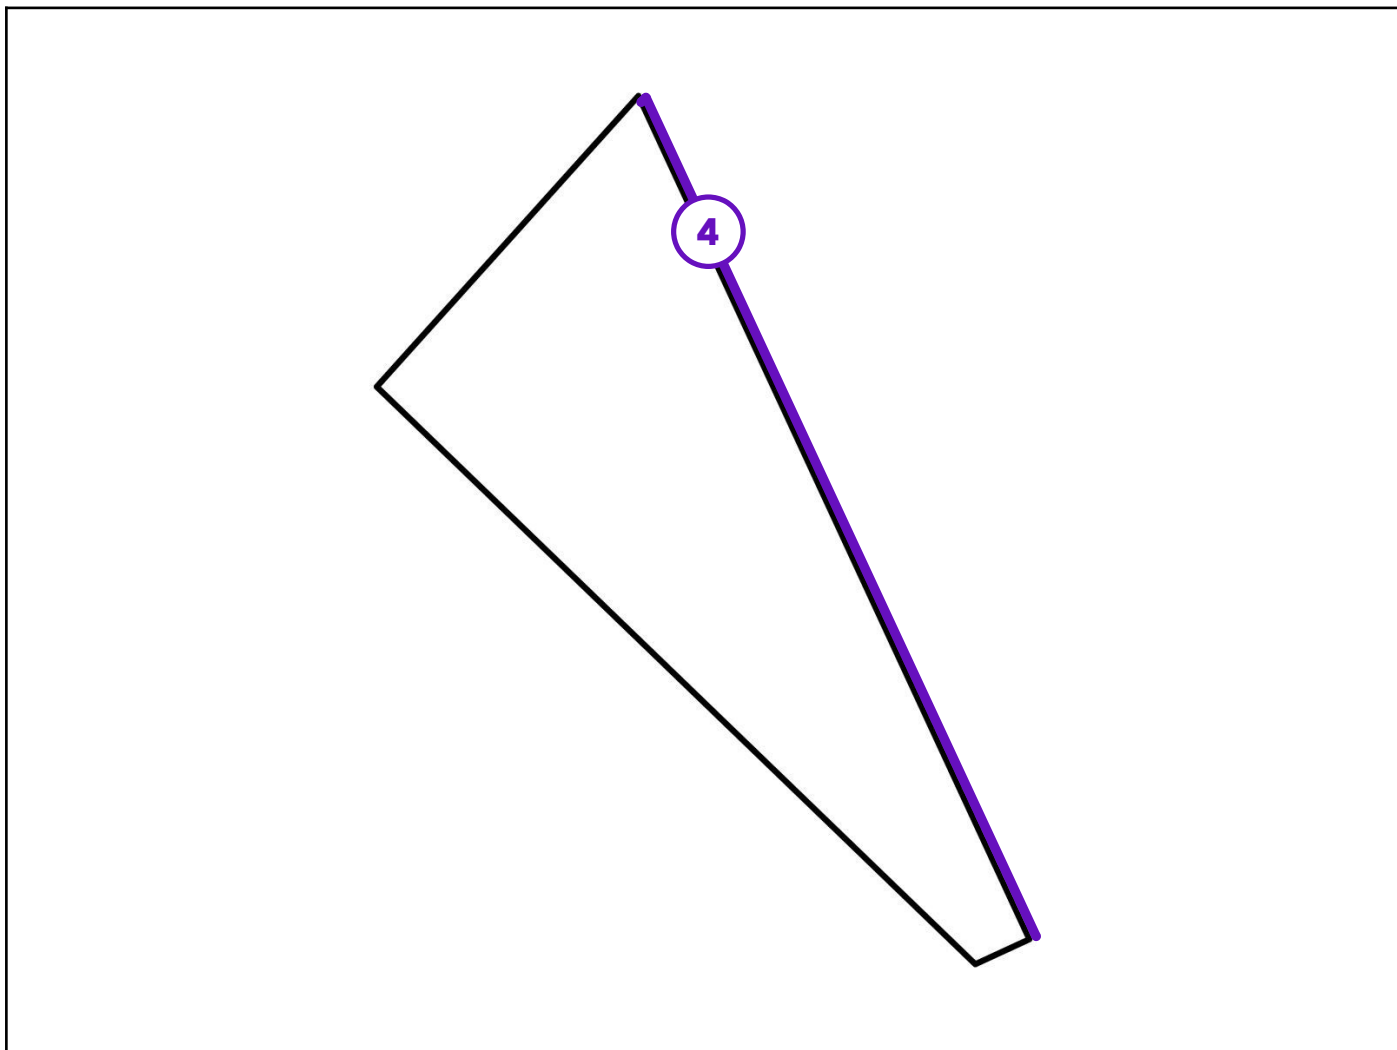
## Plan 2.2: Terras leien buurman

| Beschrijving | Type | Actie |
|---|---|---|
| 4. Aanpalende gevel met leien | Advies | - |

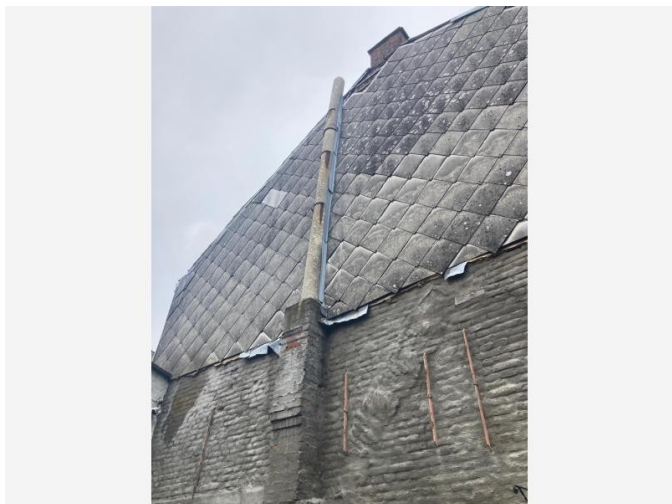
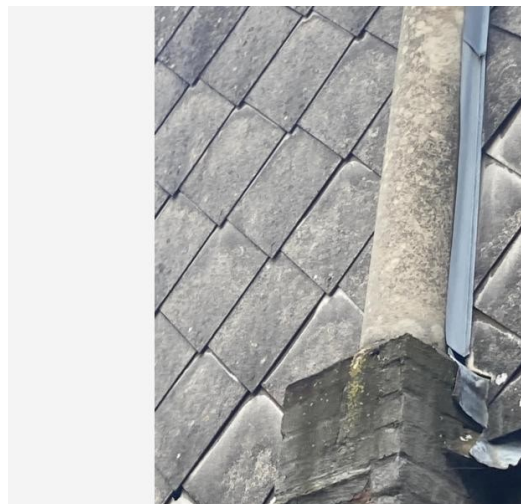
Het asbestmateriaal valt onder de mijlpaal van 2040.

| Eindbeoordeling materiaalrisico | Verhoogd materiaalrisico en/of verhoogde kans op vezelvrijgave |

| Asbestsoort (vezeltype) | Crocidoliet aanwezig |
| Toestand van het materiaal | Matig beschadigd, matig verweerd |

| Opmerking | De precieze lengte is onbekend. |

- Verwijder dit asbestmateriaal zo snel mogelijk. Volg de toestand goed op.

- Eenvoudige handelingen: mag via doe-het-zelf of door werknemer(s) met opleidingsattest eenvoudige handelingen  
Deze toepassing kan door een aannemer die over een opleidingsattest eenvoudige handelingen beschikt of door een particulier (doe-het-zelf), verwijderd worden indien er geen verhoogd risico op vrijgave van asbestvezels (max. concentratie 0,01 vezels/cm<sup>3</sup> - CODEX Art. VI.3-54) ontstaat en de toepassing voorafgaand wordt gefixeerd/bevochtigd; de individuele elementen zonder machinale werktuigen (boormachine, slijpschijf, hogedrukreiniger,...) en zonder breken of gooien een voor een losgemaakt worden; en ten slotte dubbel en luchtdicht verpakt weggevoerd worden naar een erkend afvalpunt (recyclagepark).

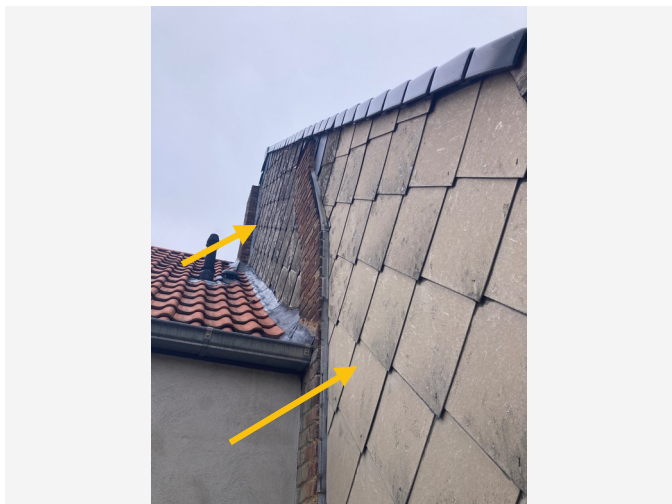
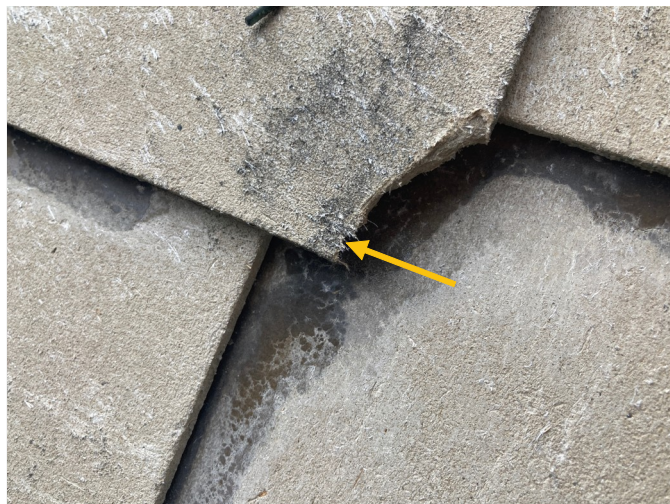
Het asbestmateriaal valt onder de mijlpaal van 2034.

| Eindbeoordeling materiaalrisico | Verhoogd materiaalrisico en/of verhoogde kans op vezelvrijgave |

| Asbestsoort (vezeltype) | Alleen chrysotiel |
| Toestand van het materiaal | Matig beschadigd, matig verweerd |

| # | Type | Referentie | Resultaat |
|---|---|---|---|
| 2.1 | Puntmonster | MM06 | Chrysotiel |

- Verwijder dit asbestmateriaal zo snel mogelijk. Volg de toestand goed op.
- Hemelwater dat afspoelt van asbestcement daken of gevels kan asbestdeeltjes bevatten. Gebruik het enkel voor gesloten circuits (bv. spoelen toiletten). Reinig na het vervangen van het dak of de gevel de dakgoten en regenwaterput of -ton om asbesthoudend sediment of slib te verwijderen

- Eenvoudige handelingen: mag via doe-het-zelf of door werknemer(s) met opleidingsattest eenvoudige handelingen  
Deze toepassing kan door een aannemer die over een opleidingsattest eenvoudige handelingen beschikt of door een particulier (doe-het-zelf), verwijderd worden indien er geen verhoogd risico op vrijgave van asbestvezels (max. concentratie 0,01 vezels/cm<sup>3</sup> - CODEX Art. VI.3-54) ontstaat en de toepassing voorafgaand wordt gefixeerd/bevochtigd; de individuele elementen zonder machinale werktuigen (boormachine, slijpschijf, hogedrukreiniger,...) en zonder breken of gooien een voor een losgemaakt worden; en ten slotte dubbel en luchtdicht verpakt weggevoerd worden naar een erkend afvalpunt (recyclagepark).

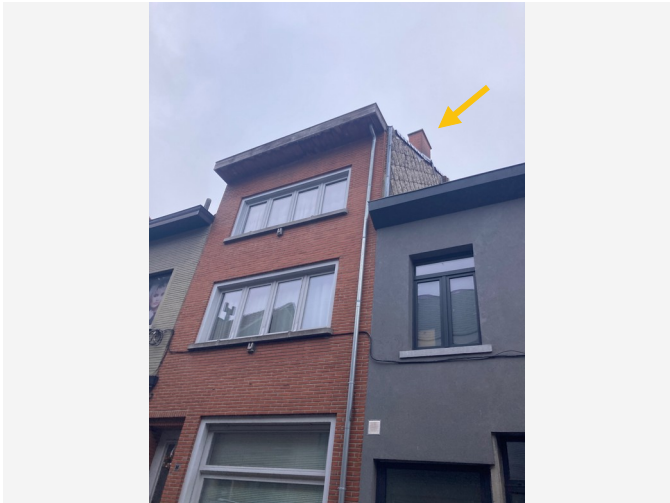
**Reden:** Het te onderzoeken materiaal situeert zich hoger dan 3,50 m te rekenen vanaf een veilige ondergrond

**Uitleg van de asbestdeskundige:** De schouw bevat binnenin mogelijk een asbestcement rookgaskanaal. Laat dit onderzoeken bij eventuele werken.

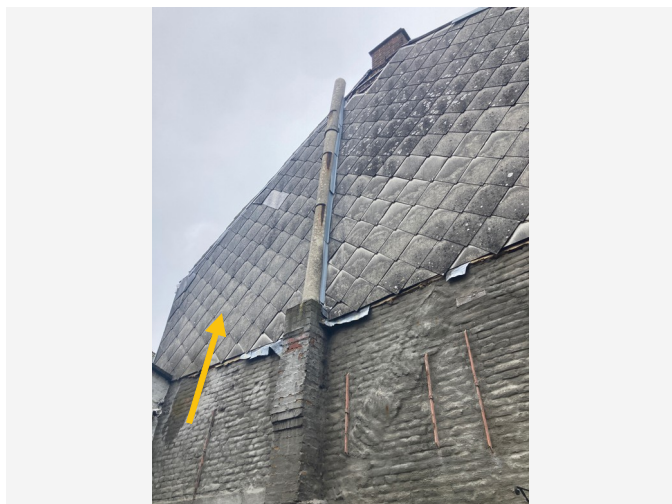
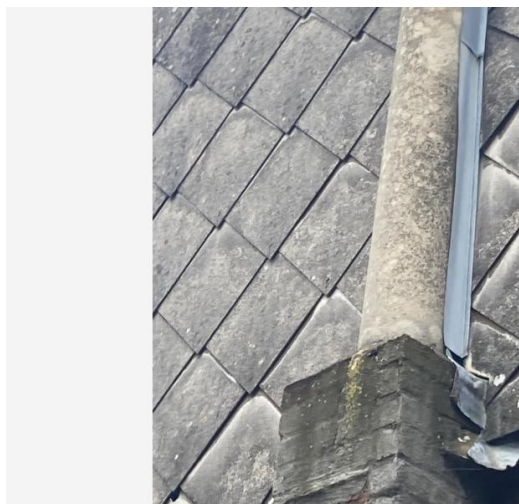
De gevel van de aanpalende woning bevat asbestverdachte leien. Laat de leien onaangeroerd tot ze op professionele wijze worden weggehaald.

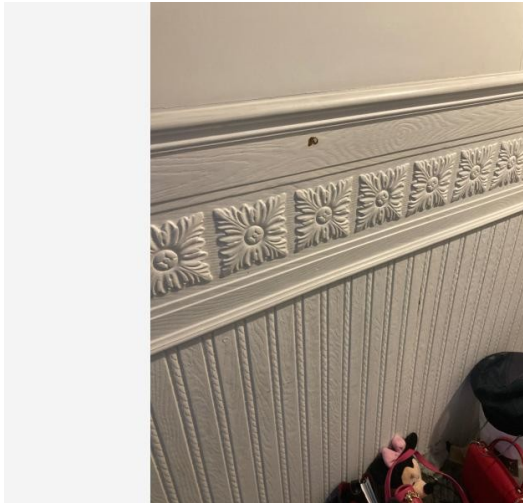
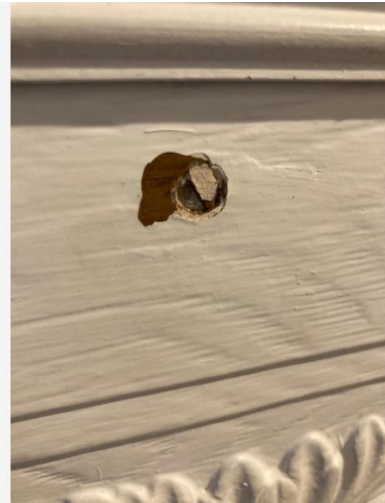
De lambrisering bestaat uit hout.

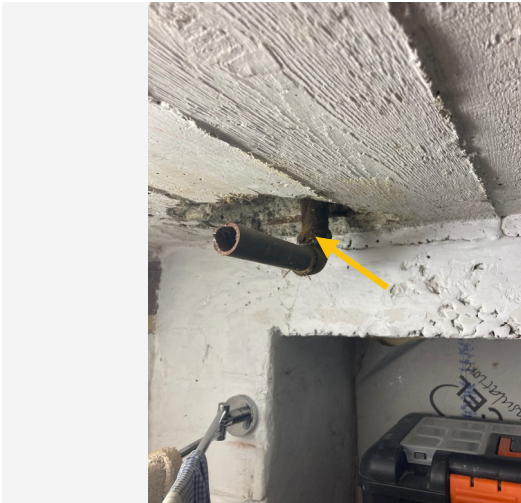
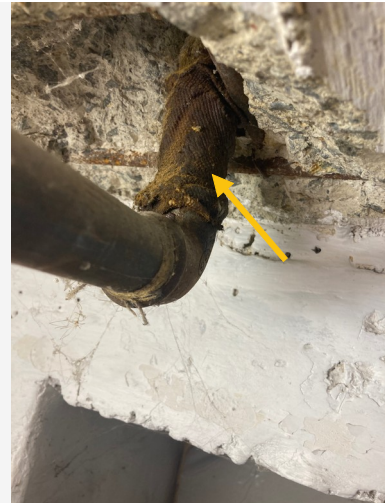
## Fiche 6: Koord aan leiding kelder

Geen asbest

| # | Type | Referentie | Resultaat |
|---|---|---|---|
| 6.1 | Puntmonster | MM02 | Geen asbest |

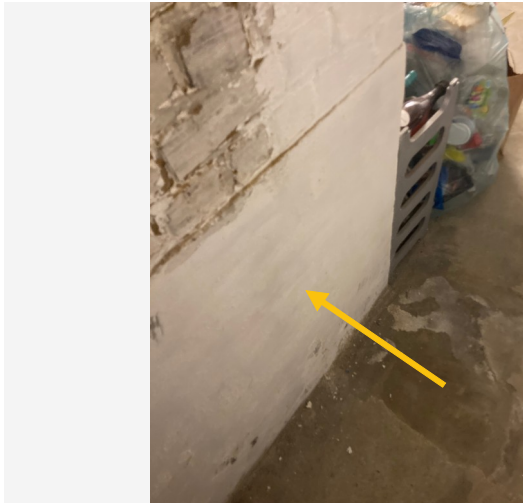
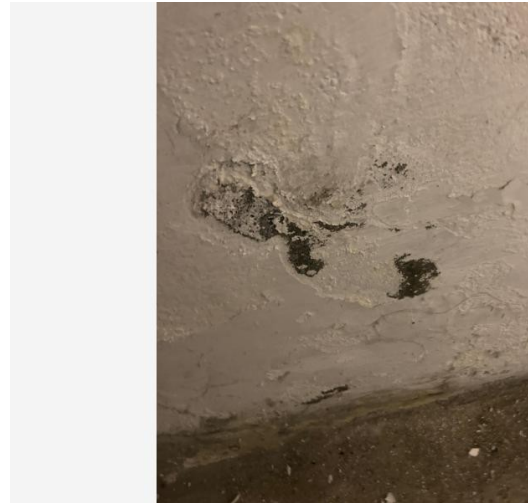
## Fiche 7: Cementen smeerlaag binnen

Geen asbest

| # | Type | Referentie | Resultaat |
|---|---|---|---|
| 7.1 | Mengmonster | MM01 | Geen asbest |

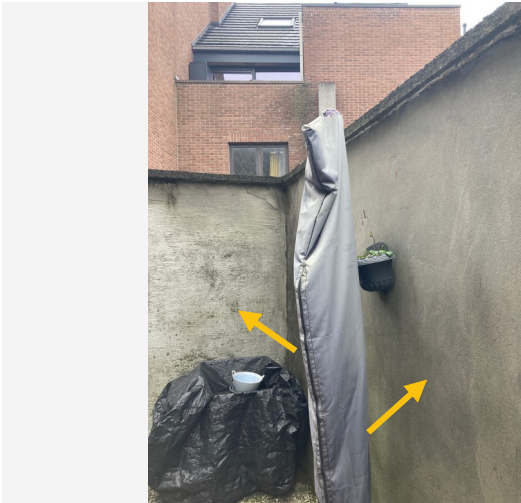
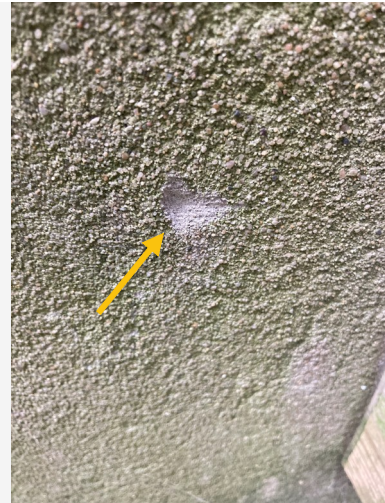
## Fiche 8: Cementen smeerlaag buiten

Geen asbest

| # | Type | Referentie | Resultaat |
|---|---|---|---|
| 8.1 | Mengmonster | MM07 | Geen asbest |

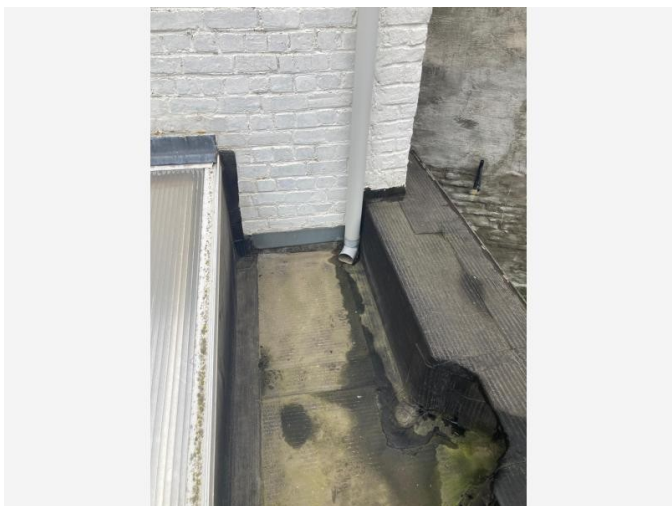
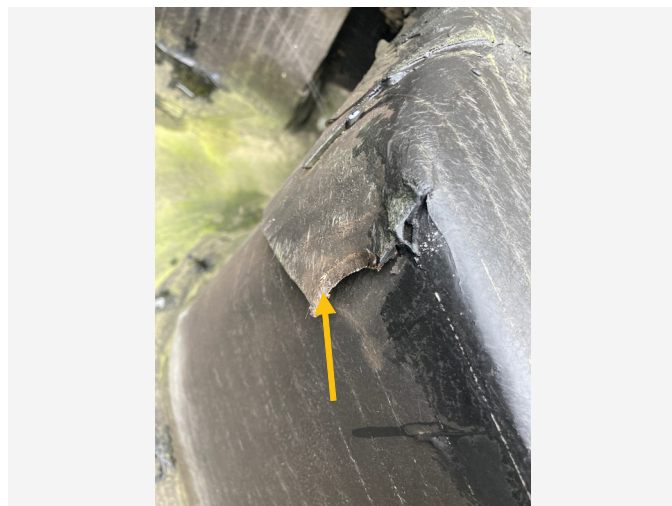
## Fiche 9: Roofing

Geen asbest

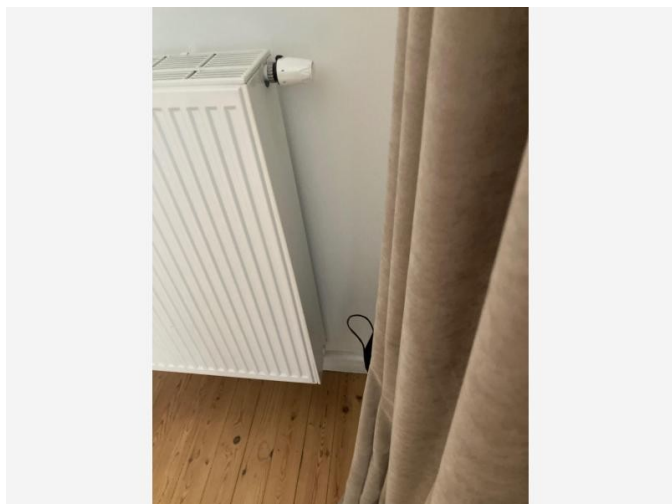
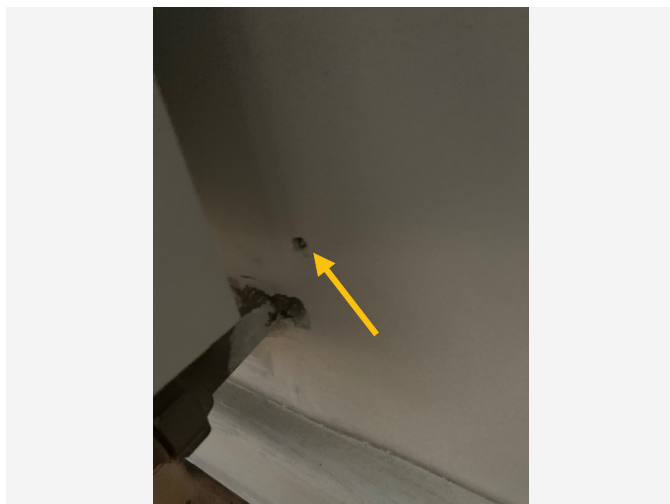
## Fiche 10: Pleisterwerk wanden

Geen asbest

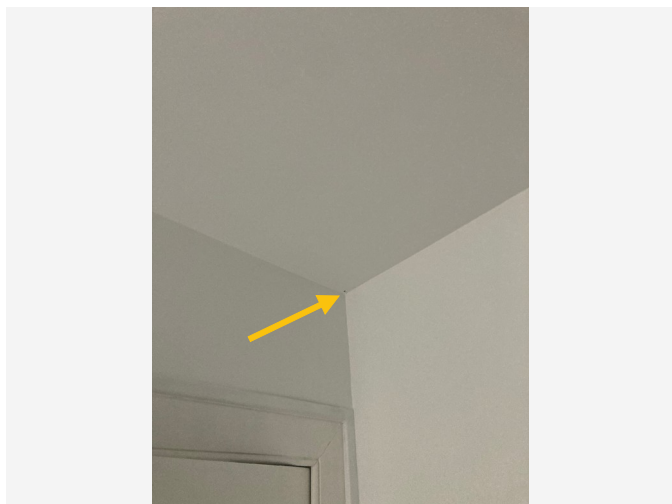
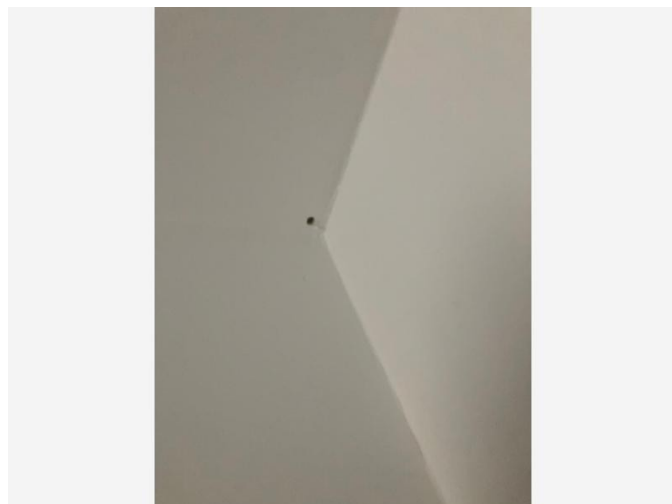
## Fiche 11: Pleisterwerk plafonds

Geen asbest

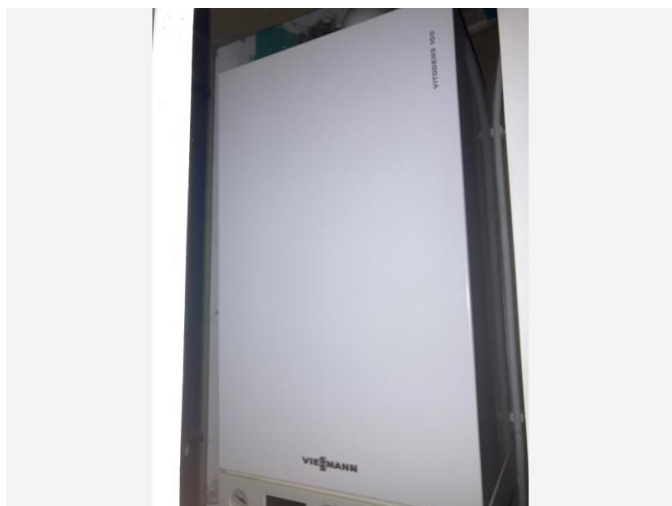
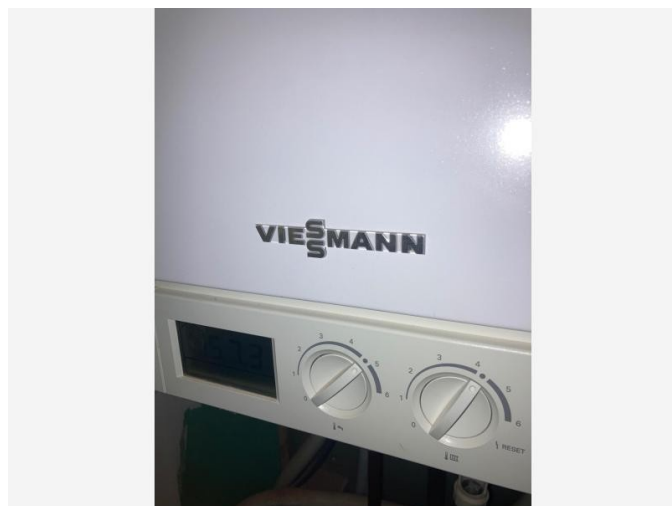
## Fiche 13: CV-ketel (niet verdacht)

| Beschrijving | Notitie | Terug te vinden op plannen |
|---|---|---|
| Fiche 13: CV-ketel (niet verdacht) | De CV-ketel (dichtingen, isolerend materiaal) is niet asbestverdacht. Ketel is een Viessmann Vitodens 100 met bouwjaar (ruim) na 2000. | - |
