Asbestinventarisatetest

Edingseweg 30, 9500 Geraardsbergen

Attestnummer : 20260519-000513.000

Uitgegeven op : 19.05.2026

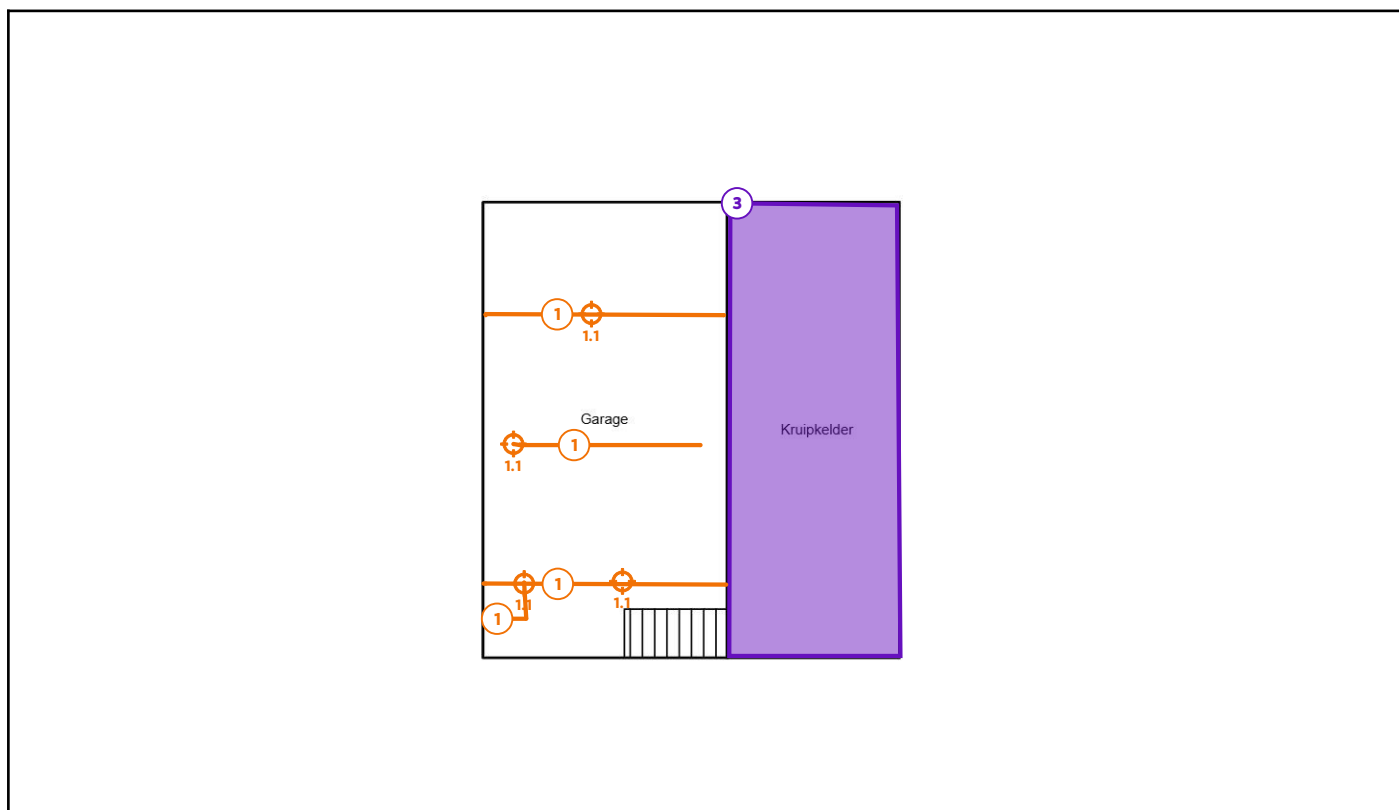
Plan 1.1: Kelderverdieping

Beschrijving	Type	Actie
1. Kelder: Leidingsisolatie	Asbestmateriaal	Verwijderen
1.1 Code: MM01	Mengmonster	-
3. Kruipkelder	Beperking	-

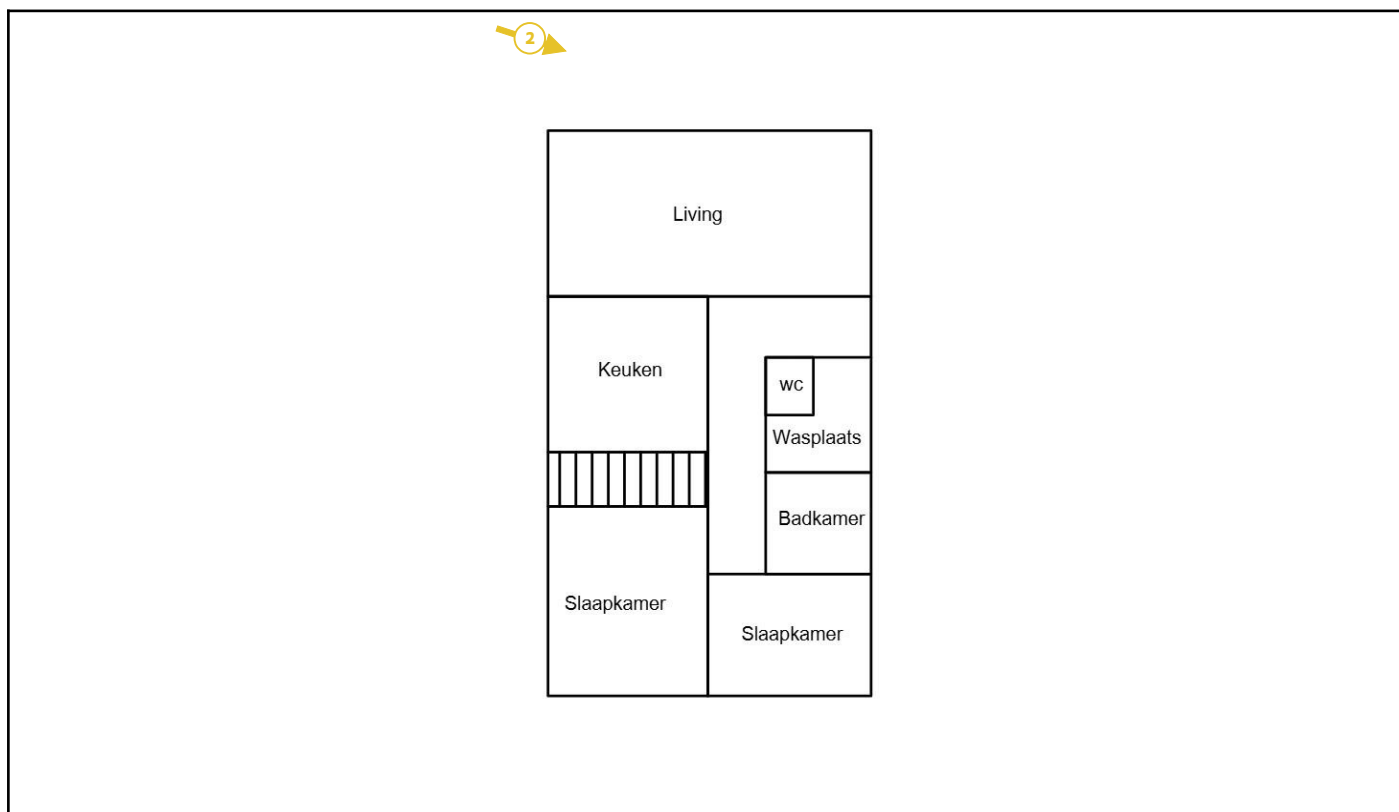
Plan 1.2: Grondplan

Beschrijving	Type	Actie
2. Asbestbuis brievenbus	Asbestmateriaal	Zorgvuldig beheren

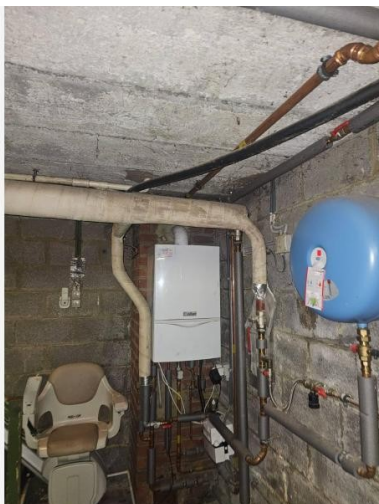
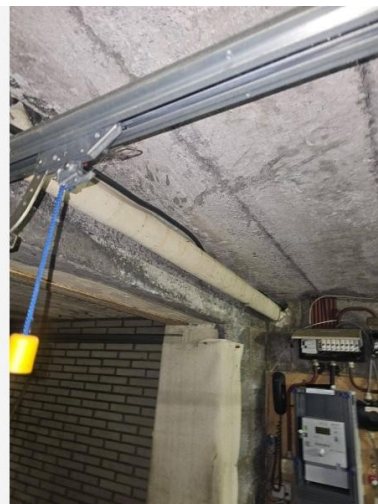
Het asbestmateriaal valt onder de mijlpaal van 2034.

Verwijderen

Eindbeoordeling materiaalrisico	Verhoogd materiaalrisico en/of verhoogde kans op vezelvrijgave
---------------------------------	--

Gebondenheid	Categorie 2: niet-hechtgebonden met matrix
Asbestsoort (vezeltype)	Amfibool aanwezig, uitgezonderd crocidoliet
Asbestconcentratie	Laag (< 50%)
Afschermingsgraad van het gehele materiaal	Geheel of deels vrij aan de binnenlucht, maar geen contact met binnenluchtstromen
Toestand van het materiaal	Licht beschadigd, licht verweerd. Intacte calciumsilicaatplaat of materiaal met categorie 3-gebondenheid

#	Type	Referentie	Resultaat
1.1	Mengmonster	MM01	Amosiet

Beschrijving	Kelder: Leidingsisolatie
Omgeving	Binnen
Primaire drager	Sanitaire infrastructuur en uitrusting (toe- en afvoer)
Asbestmateriaal	In-situ afwerkingslagen - Thermische isolatie
Bindmiddel van asbestmateriaal	Gips - kalk
Gebondenheid op basis van bindmiddel	Niet-hechtgebonden
Hoeveelheid (lengte - omtrek - dikte - aantal)	<ul style="list-style-type: none">• 20,00 m - 10,00 cm - 1,00 cm - 1 stuk
Totaal volume	0,02 m ³
Eenvoudig bereikbaar	Ja
Bevestigingswijze	<ul style="list-style-type: none">• Verlijmd, ingegoten, versmeerd
Identificatiemethode	Een monstername door de asbestdeskundige met laboanalyse door een asbestlabo.
Destructieve handeling voor identificatie	Nee

- Zorg voor een veilig beheer. Vermijd het beschadigen van het asbestmateriaal. Controleer de toestand jaarlijks op wijzigingen.
- Scherm in afwachting van verwijdering het asbestmateriaal af van luchtstromingen en verstoring: bijvoorbeeld door het te verpakken, te fixeren, af te dekken, signalisatie - afbakening aan te brengen, ...

- Hermetische zone (erkend asbestverwijderaar)
Dit betreft een niet-hechtgebonden asbestmateriaal. Het verwijderen van deze toepassing kan een grote vezelvrijgave tot gevolg hebben. Deze toepassing kan enkel verwijderd worden in een hermetische zone door een erkend asbestverwijderaar..

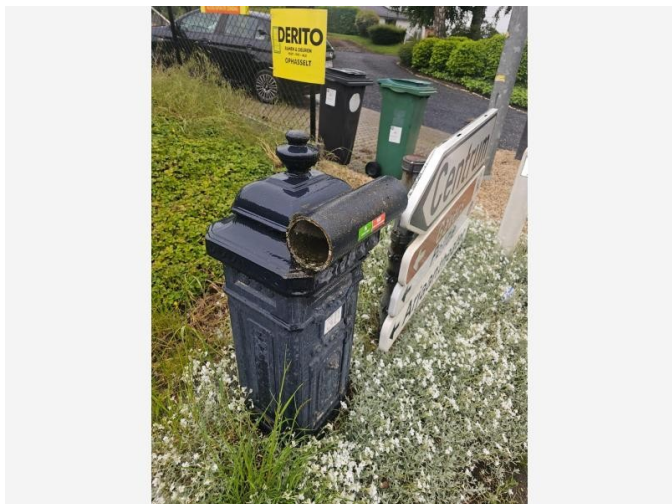
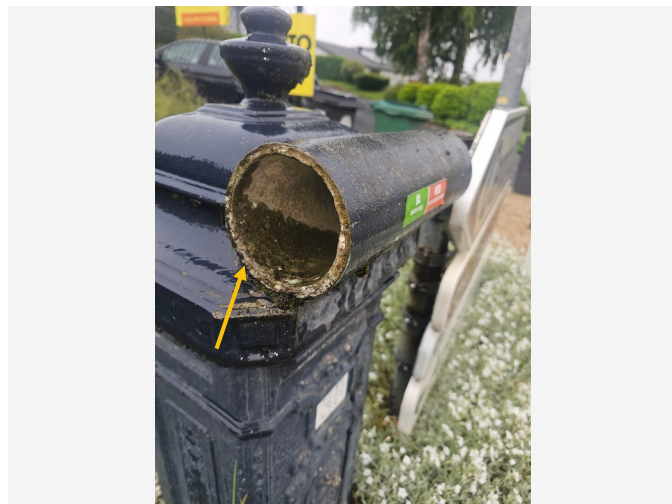
Het asbestmateriaal valt onder de mijlpaal van 2040.

Zorgvuldig beheren

Eindbeoordeling materiaalrisico	Laag materiaalrisico en/of verlaagde kans op vezelvrijgave
---------------------------------	--

Gebondenheid	Categorie 1: hechtgebonden in oorsprong
Asbestsoort (vezeltype)	Crocidoliet aanwezig
Asbestconcentratie	Laag (< 50%)
Afschermingsgraad van het gehele materiaal	Geheel of deels vrij aan de buitenlucht, maar geen contact met binnenlucht
Toestand van het materiaal	Licht beschadigd, licht verweerd. Intacte calciumsilicaatplaat of materiaal met categorie 3-gebondenheid

Beschrijving	Asbestbuis brievenbus
Omgeving	Buiten
Primaire drager	Infrastructuur voor transport- en vervoersmiddelen
Asbestmateriaal	Buis, koker, leiding, pijp, doorvoer
Bindmiddel van asbestmateriaal	Cement
Gebondenheid op basis van bindmiddel	Hecht
Hoeveelheid (lengte - omtrek - dikte - aantal)	<ul style="list-style-type: none">• 0,40 m - 10,00 cm - 1,00 cm - 1 stuk
Totaal volume	< 0,001 m ³
Eenvoudig bereikbaar	Ja
Bevestigingswijze	<ul style="list-style-type: none">• Genageld, geniet
Identificatiemethode	<p>De asbestdeskundige beoordeelt het materiaal als asbestverdacht en dus asbesthoudend, en dit zonder monsternamen.</p> <p>Motivatie: De opdrachtgever weigert om het materiaal te laten bemonsteren.</p>
Destructieve handeling voor identificatie	Nee

- Zorg voor een veilig beheer. Vermijd het beschadigen van het asbestmateriaal. Controleer de toestand jaarlijks op wijzigingen.
- Verwijder dit asbestmateriaal zo snel mogelijk. Volg de toestand goed op.
- Voer bijkomende staalname(s) uit.

- Eenvoudige handelingen: mag via doe-het-zelf of door werknemer(s) met opleidingsattest eenvoudige handelingen
Als dit materiaal verwijderd kan worden zonder het te breken, te beschadigen... , dan mag met dit met eenvoudige handelingen.
Vermijd stofvorming en stofverspreiding op elk moment van de werken. Bevochtig of fixeer het materiaal.
Het gebruik van sneldraaiende werktuigen (boormachine, slijpschijf, hogedrukreiniger...) is verboden.
Zorg voor gepaste persoonlijke beschermingsmiddelen: minimaal FFP3-mondmasker (EN 149),

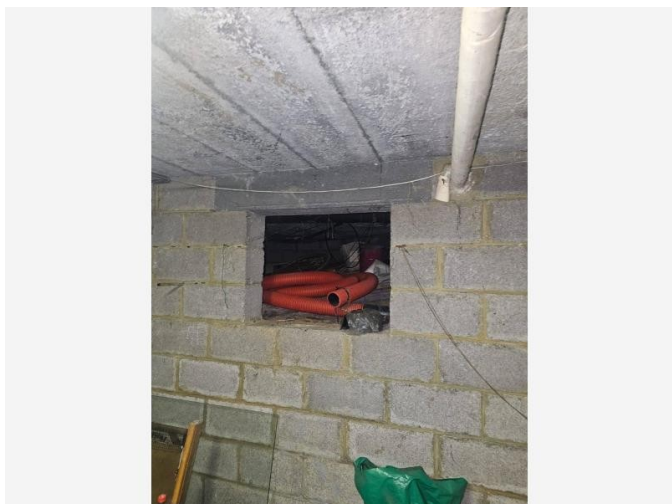
Situeringfoto

Tijdelijke beperking

Reden: Hoogte minder dan 1,5 meter

Uitleg van de asbestdeskundige: Ruimtes een hoogte van minder dan 150cm maken geen deel uit van de te onderzoeken ruimtes in het kader van een niet-destructief asbestinventarisatetest.

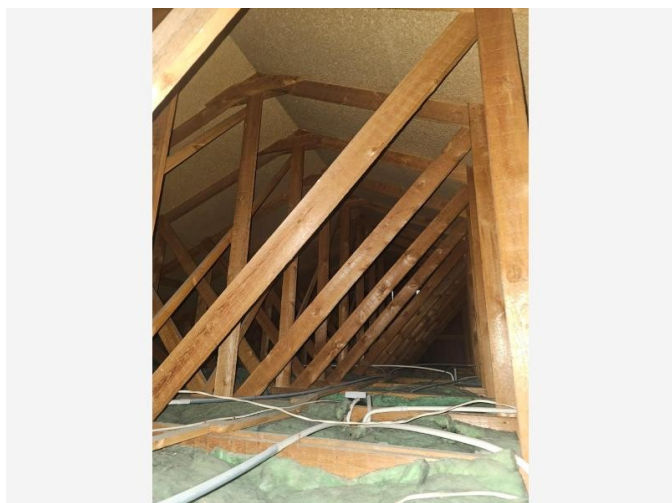
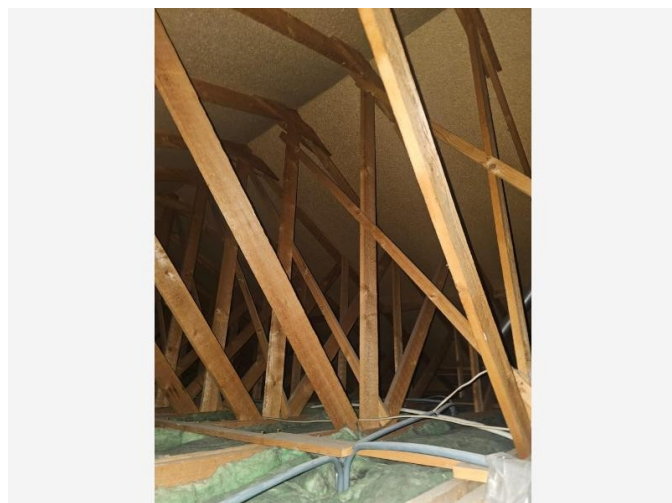
Beschrijving	Notitie	Terug te vinden op plannen
Fiche 6: Onderdak: Niet waarneembaar of vast te stellen	Het is niet geweten of er achter de houten platen een onderdak aanwezig is of niet.	-
