# Asbestinventarisatetest

Onkerzelestraat 236, 9500 Geraardsbergen

Attestnummer : 20260509-000061.000

**Niet-asbestveilig**

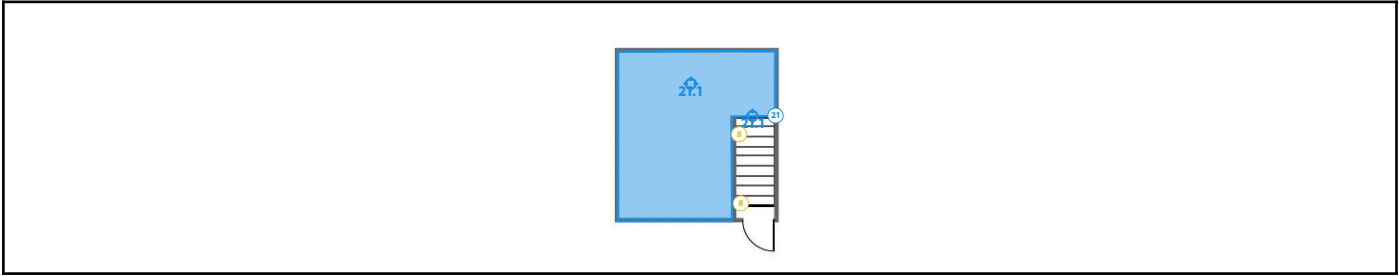
# Plan 1.1: Kelder

| Beschrijving | Type | Actie |
|---|---|---|
| 8. Bakeliet elektrische componenten | Asbestmateriaal | Zorgvuldig beheren |

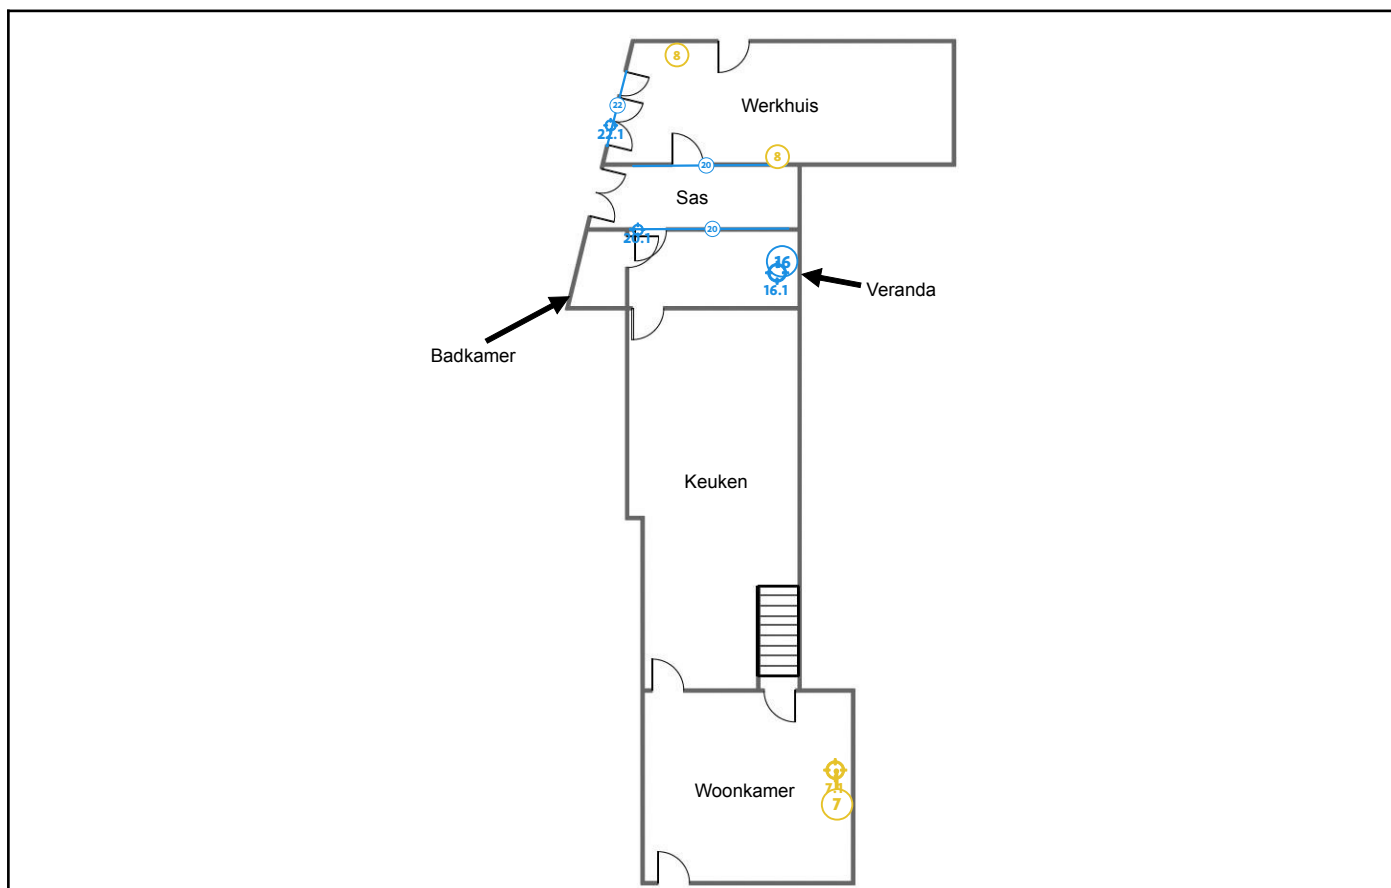
## Plan 1.2: Gelijkvloers

| Beschrijving | Type | Actie |
|---|---|---|
| 7. Cementgebonden sierplaat aan kachel gelijkvloers | Asbestmateriaal | Zorgvuldig beheren |
| 8. Bakeliet elektrische componenten | Asbestmateriaal | Zorgvuldig beheren |

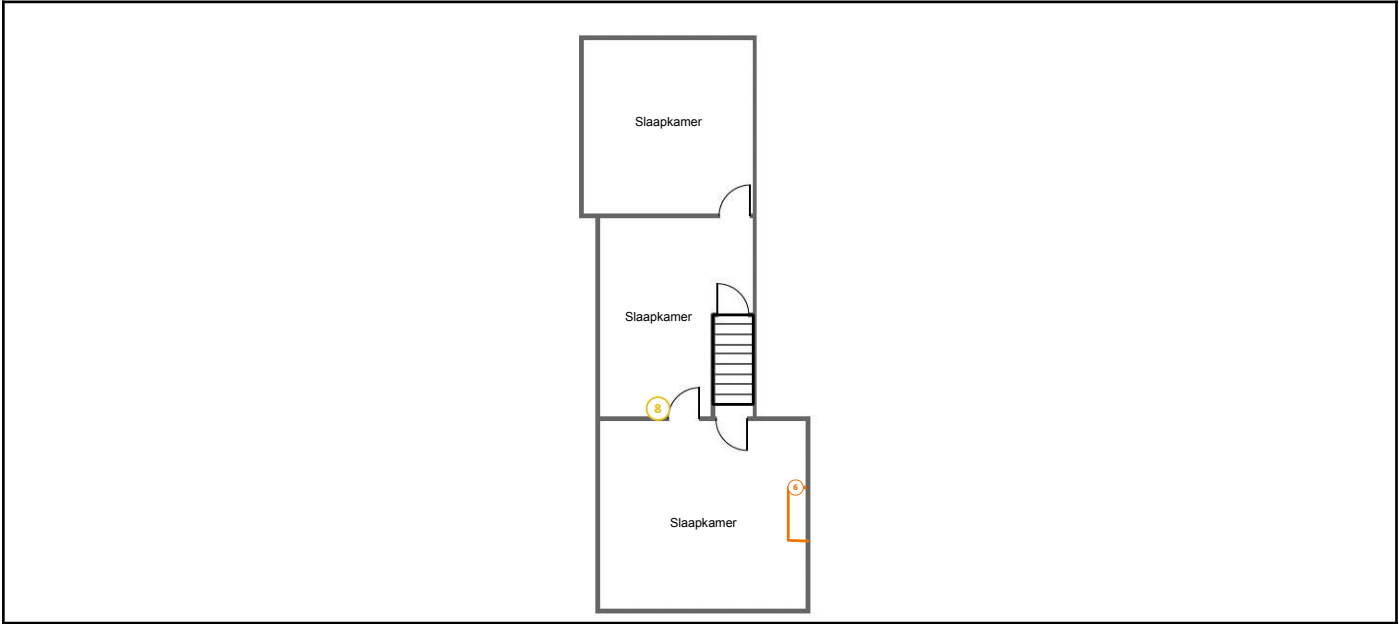
# Plan 1.5: Eerste verdieping

| Beschrijving | Type | Actie |
|---|---|---|
| 6. Cementgebonden sierplaat aan kachel eerste verdieping | Asbestmateriaal | Verwijderen |
| 8. Bakeliet elektrische componenten | Asbestmateriaal | Zorgvuldig beheren |

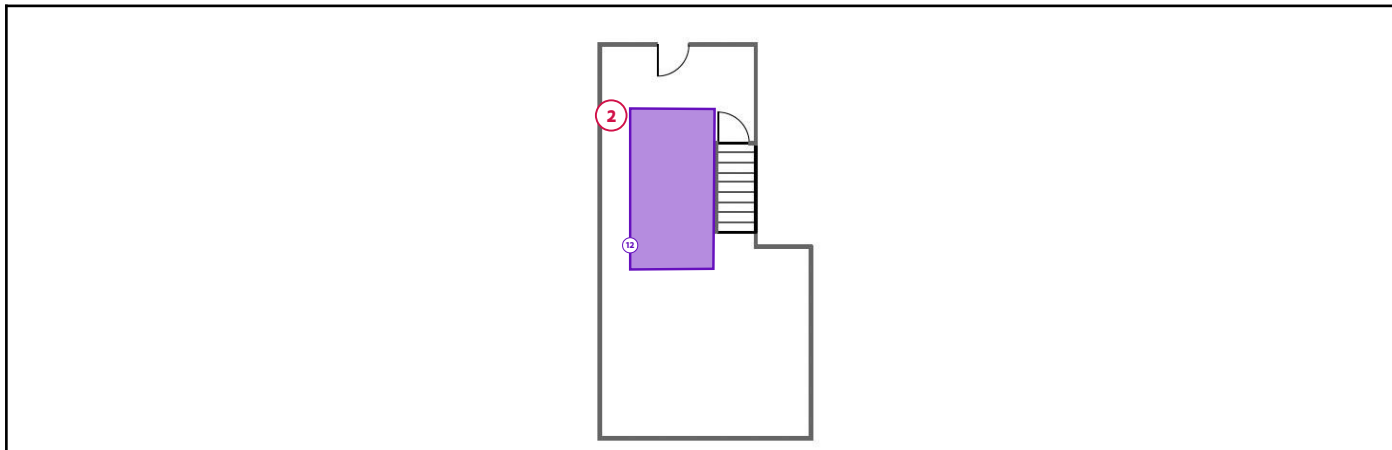
## Plan 1.8: Zolder

| Beschrijving | Type | Actie |
|---|---|---|
| 2. Losse leien | Asbestmateriaal | Dringend verwijderen |

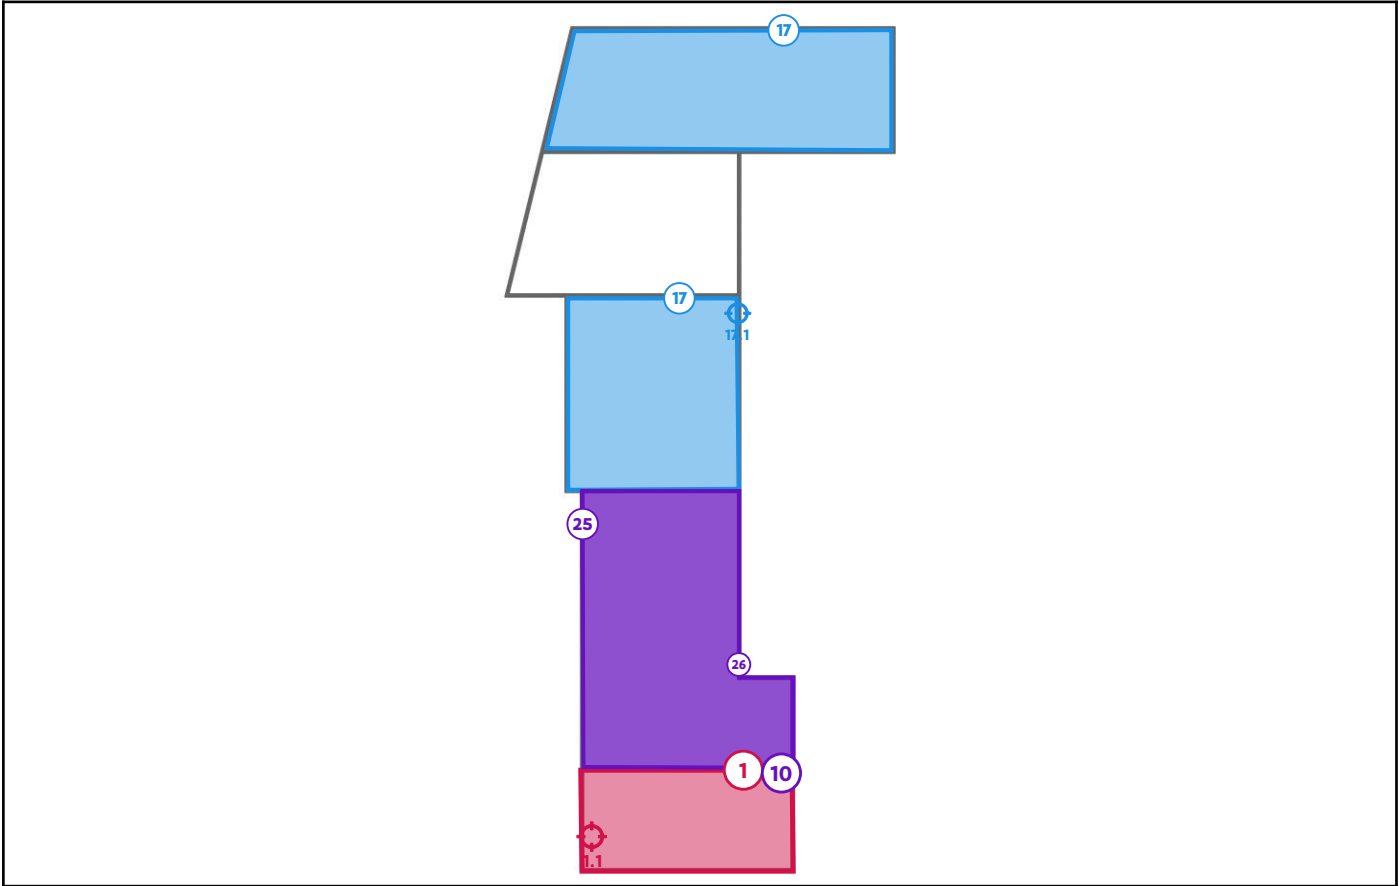
# Plan 1.9: Dakconstructie

| Beschrijving | Type | Actie |
|---|---|---|
| 1. Leien | Asbestmateriaal | Dringend verwijderen |
| 10. Schoorsteen / rookgaskanaal - beoordeling | Beperking | - |

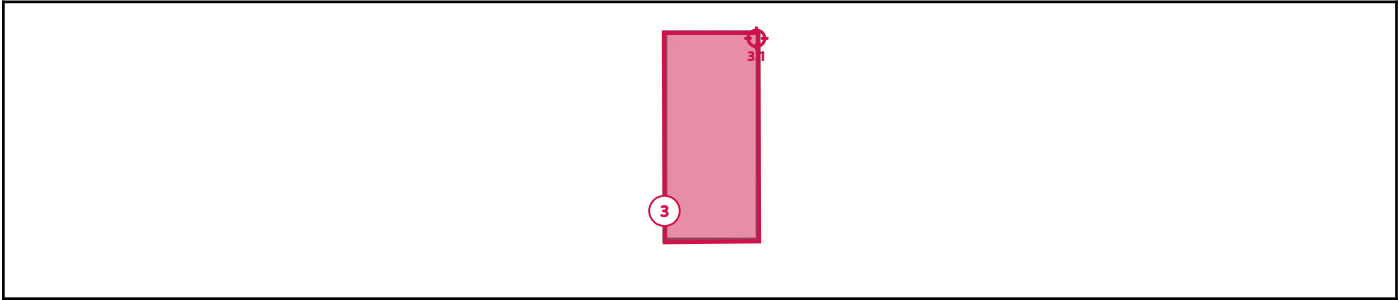
## Plan 2.2: Dakconstructie stal

| Beschrijving | Type | Actie |
|---|---|---|
| 3. Golfplaten stalling | Asbestmateriaal | Dringend verwijderen |

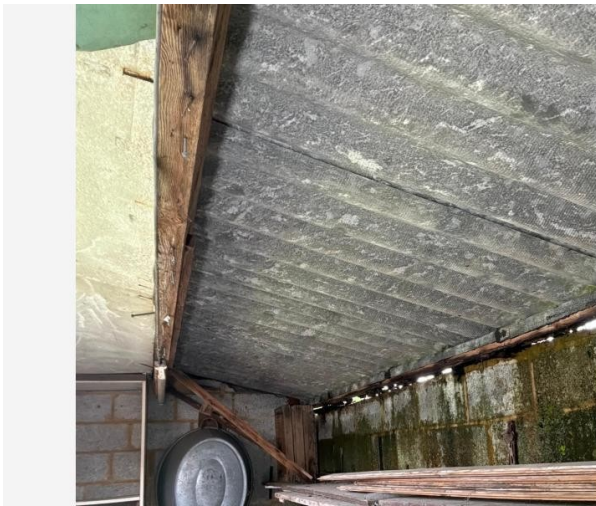
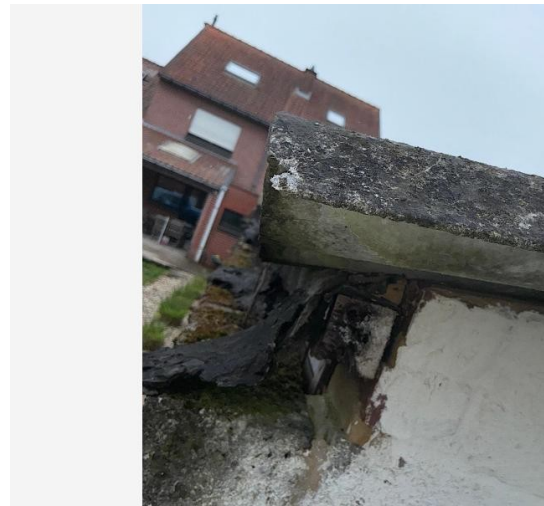
| Identificatiemethode | De asbestdeskundige beoordeelt het materiaal als asbestverdacht en dus asbesthoudend, en dit zonder monsternamen. |
| Opmerking | Het gewicht is een beredeneerde schatting, waaraan geen rechten worden verleend. Er wordt aangenomen dat deze toepassing asbest bevat, tot het tegendeel is bewezen. |

Vermijd stof door het asbest te bevochtigen of te fixeren. Dat doet u door water te vernevelen of door een aangepast fixeermiddel te gebruiken. U vindt zo een fixeermiddel in de gespecialiseerde bouwhandel. Gebruik alleen handwerktuigen, zoals een schroevendraaier of een handzaag. Vermijd krachtige mechanische werktuigen zoals boor- en schuurmachines, zaag- en slijpschijven: die kunnen asbestvezels losmaken en asbeststof in de lucht brengen. Om vastgeroeste bouten door te zagen of te slijpen kunt u uitzonderlijk en heel kort een mechanisch hulpmiddel gebruiken. Doe dat alleen als u zeker bent dat u het eigenlijke asbestmateriaal niet zal raken.

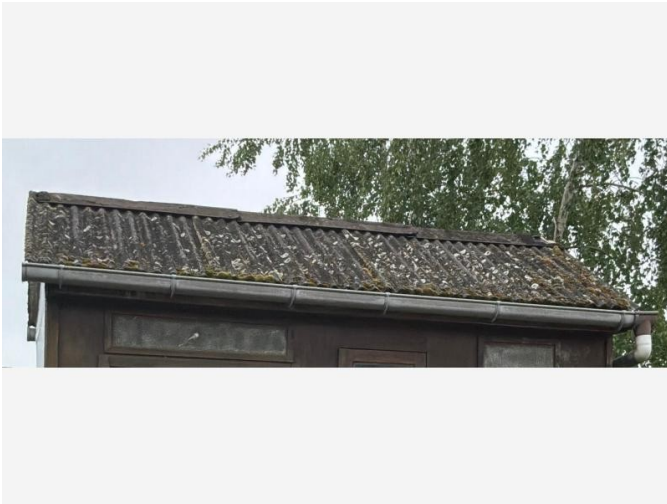
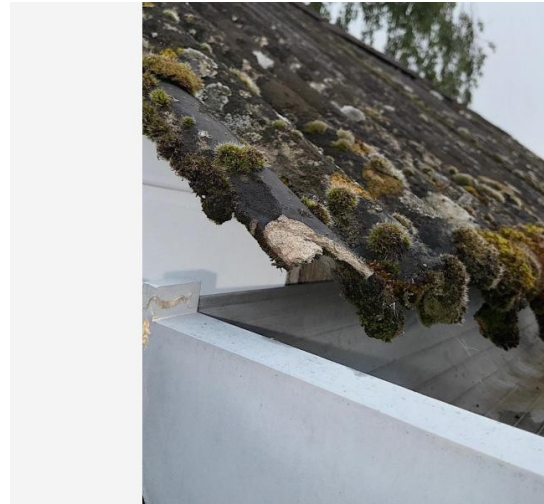
| Identificatiemethode | De asbestdeskundige beoordeelt het materiaal als asbestverdacht en dus asbesthoudend, en dit zonder monsternamen. |
| Opmerking | Het gewicht is een beredeneerde schatting, waaraan geen rechten worden verleend. Er wordt aangenomen dat deze toepassing asbest bevat, tot het tegendeel is bewezen. |

Vermijd stof door het asbest te bevochtigen of te fixeren. Dat doet u door water te vernevelen of door een aangepast fixeermiddel te gebruiken. U vindt zo een fixeermiddel in de gespecialiseerde bouwhandel. Gebruik alleen handwerktuigen, zoals een schroevendraaier of een handzaag. Vermijd krachtige mechanische werktuigen zoals boor- en schuurmachines, zaag- en slijpschijven: die kunnen asbestvezels losmaken en asbeststof in de lucht brengen. Om vastgeroeste bouten door te zagen of te slijpen kunt u uitzonderlijk en heel kort een mechanisch hulpmiddel gebruiken. Doe dat alleen als u zeker bent dat u het eigenlijke asbestmateriaal niet zal raken.

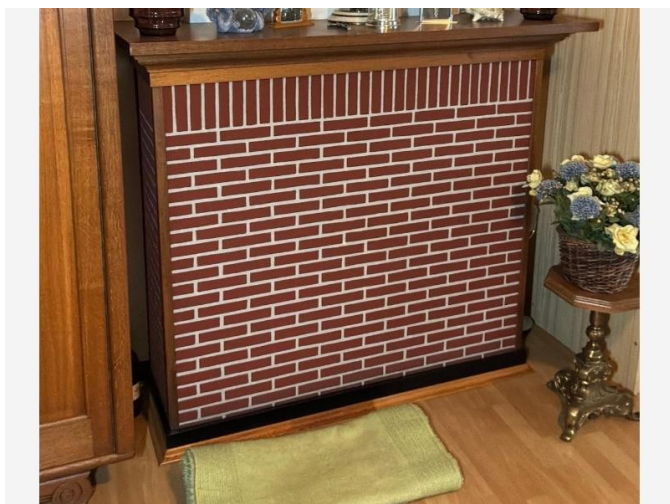
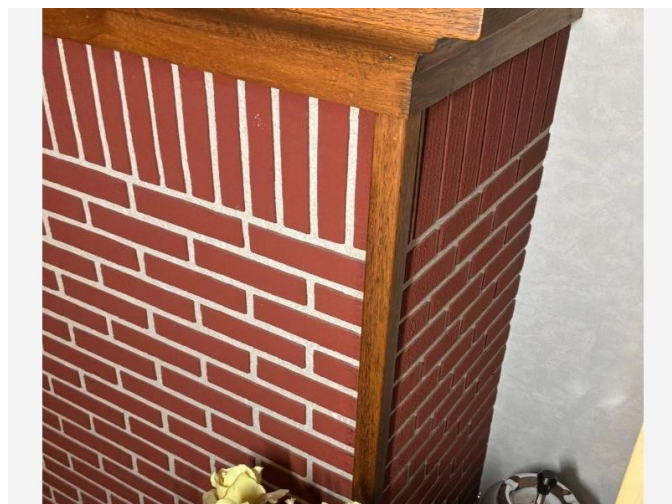
## Fiche 6: Cementgebonden sierplaat aan kachel eerste verdieping

Asbestmateriaal

Vermijd stof door het asbest te bevochtigen of te fixeren. Dat doet u door water te vernevelen of door een aangepast fixermiddel te gebruiken. U vindt zo een fixermiddel in de gespecialiseerde bouwhandel. Gebruik alleen handwerktuigen, zoals een schroevendraaier of een handzaag. Vermijd krachtige mechanische werktuigen zoals boor- en schuurmachines, zaag- en slijpschijven: die kunnen asbestvezels losmaken en asbeststof in de lucht brengen. Om vastgeroeste bouten door te zagen of te slijpen kunt u uitzonderlijk en heel kort een mechanisch hulpmiddel gebruiken. Doe dat alleen als u zeker bent dat u het eigenlijke asbestmateriaal niet zal raken.

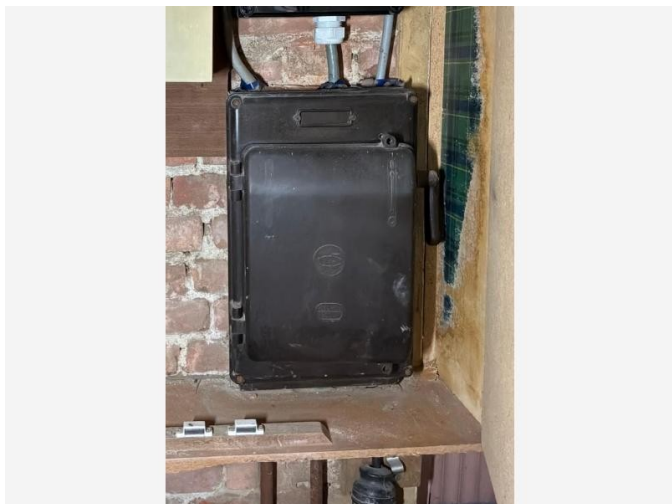
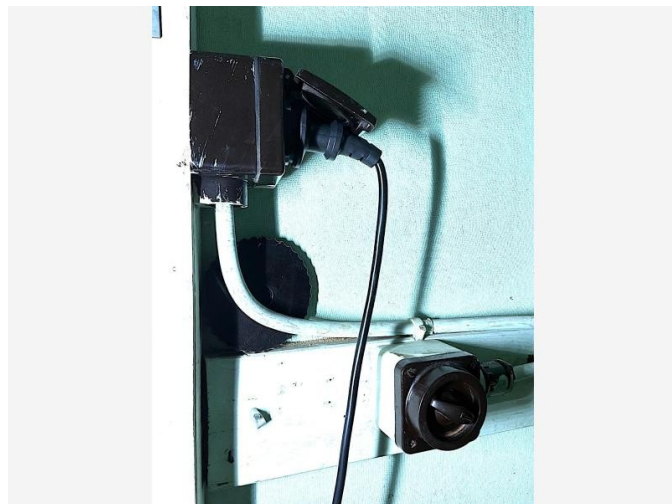
| Identificatiemethode | <p>De asbestdeskundige beoordeelt het materiaal als asbestverdacht en dus asbesthoudend, en dit zonder monstername.</p> <p>Motivatie: De monstername brengt andere schade aan dan schade die inherent is aan de monstername.</p> |

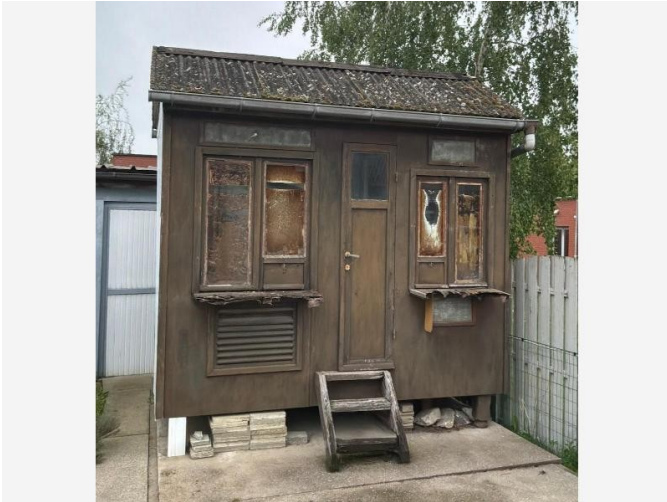
## Fiche 9: Toegang naar duivenhok is slotvast of enkel destructief open te maken

Beperking
