# Asbestinventarisatetest

Beekstraat 18, 9506 Geraardsbergen

Attestnummer : **20260829-000025.000**

**Asbestveilig** (maar mogelijk niet asbestvrij)

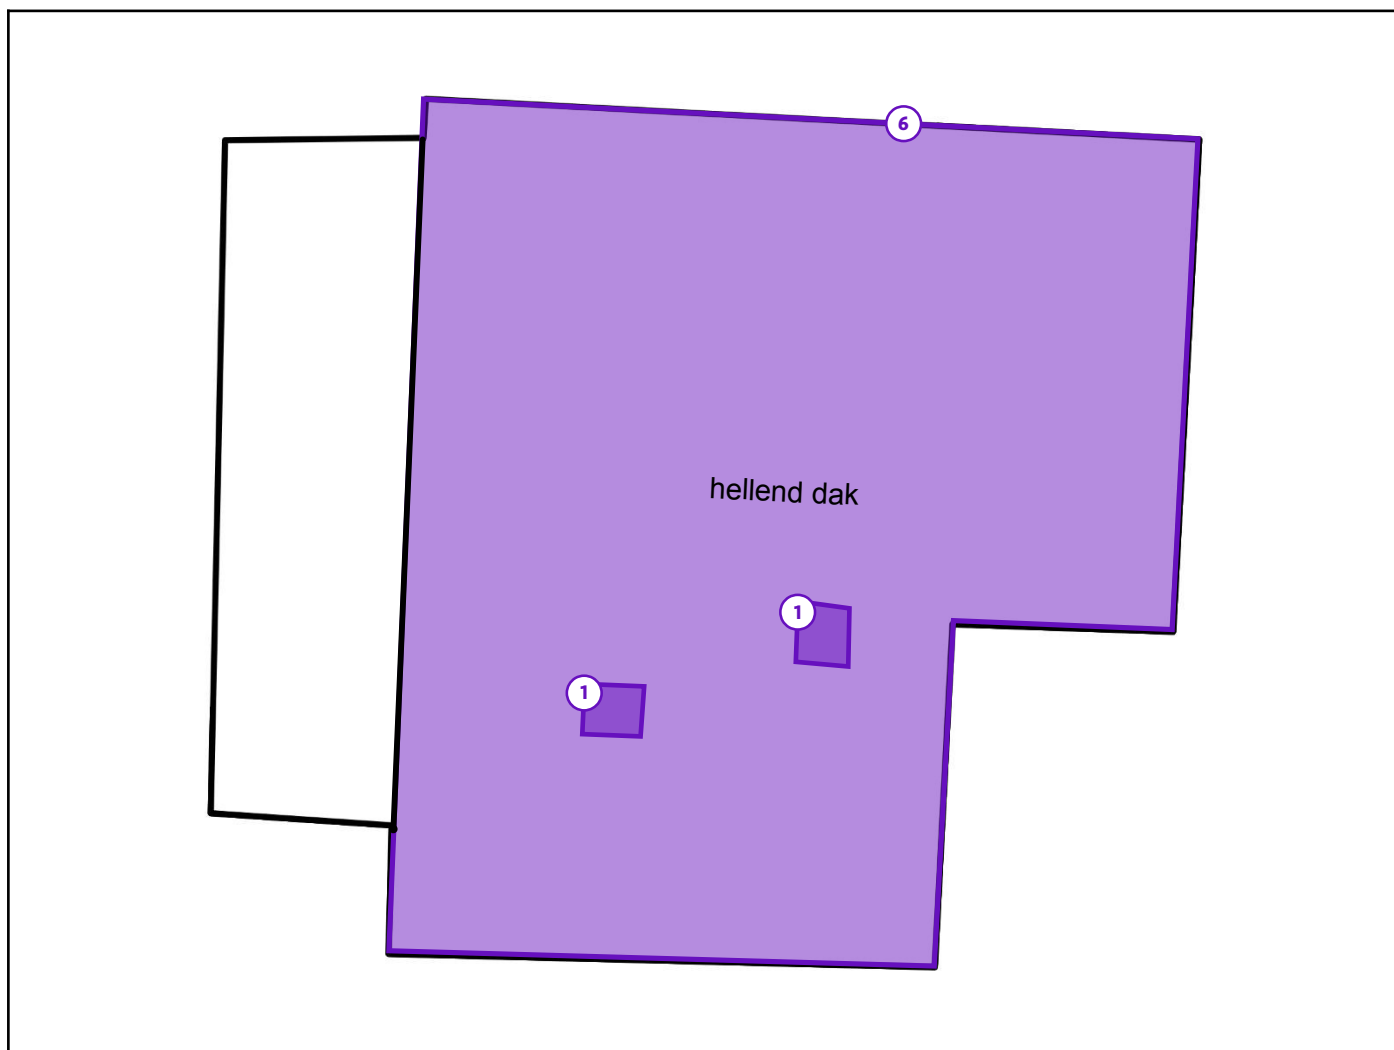
## Plan 1.4: Dak

| Beschrijving | Type | Actie |
|---|---|---|
| 1. Schoorsteen rookgaskanaal | Beperking | - |

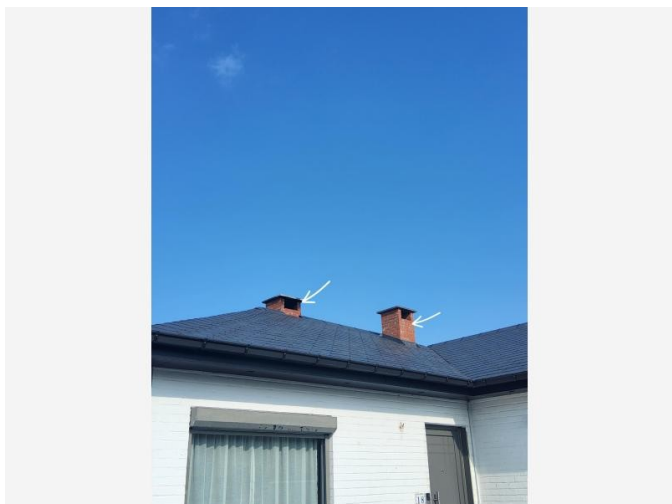
Situeringsfoto

**Reden:** Het te onderzoeken materiaal situeert zich hoger dan 3,50 m te rekenen vanaf een veilige ondergrond

**Uitleg van de asbestdeskundige:** Het rookgaskanaal is niet beoordeeld. Aan de binnenzijde is de kachel aangesloten. Aan de buitenzijde is het hoger dan 3,5 meter om de schoorsteen te inspecteren. Het is niet zichtbaar of er een asbestverdacht rookgaskanaal aanwezig is in de schoorsteen. Conform ons inspectieprotocol mogen wij een beperking inroepen voor hoogtes hoger dan 3,5 m.

Laat dit bij werken controleren.

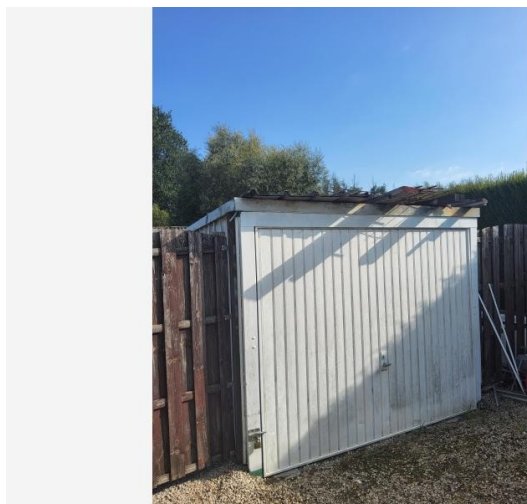
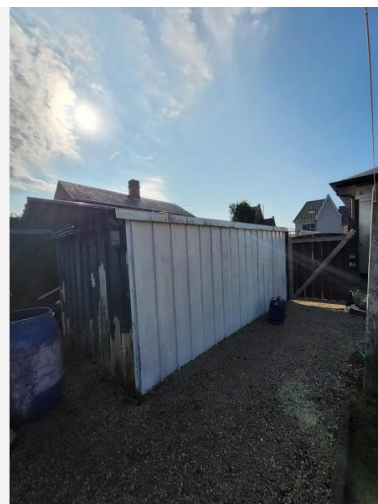
Geen waarneembare asbestverdachte materialen aangetroffen.

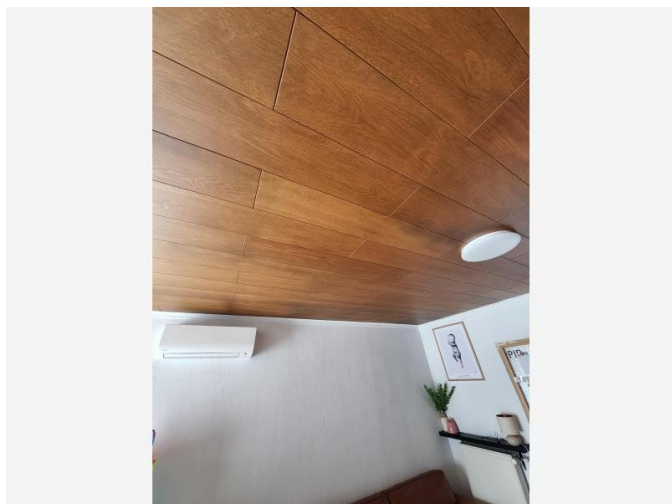
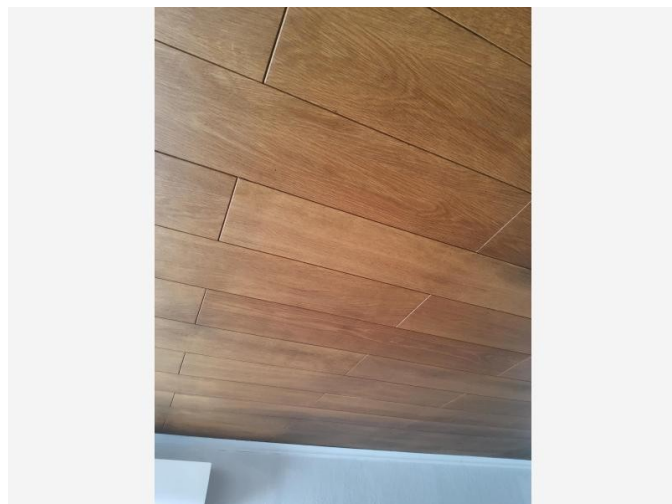
De plafonds zijn gemaakt van niet-asbestverdachte materialen (bijvoorbeeld laminaat, gyproc, ...), deze toepassingen zijn niet asbestverdacht. We hebben echter niet kunnen vaststellen of er mogelijk asbestverdachte of asbesthoudende materialen achter deze toepassingen aanwezig zijn. Bij renovatie of sloop is het aangeraden om een destructief onderzoek te laten uitvoeren van deze toepassingen.

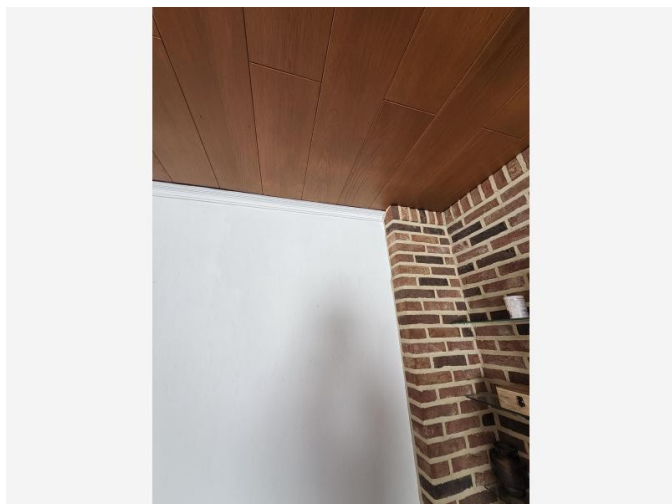
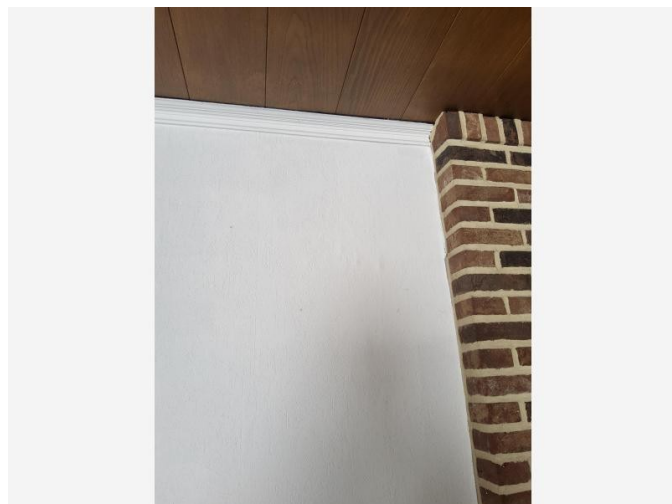
Er werden voorzetwanden (valse muren) aangebracht. Als deskundige kan ik geen uitspraak doen over eventuele asbestverdachte toepassingen die aanwezig zijn of verborgen zitten achter de voorzetwanden. Bij renovaties, sloop of verbouwingen is het aan te raden een destructieve asbestinventaris op te stellen voor deze ruimtes.

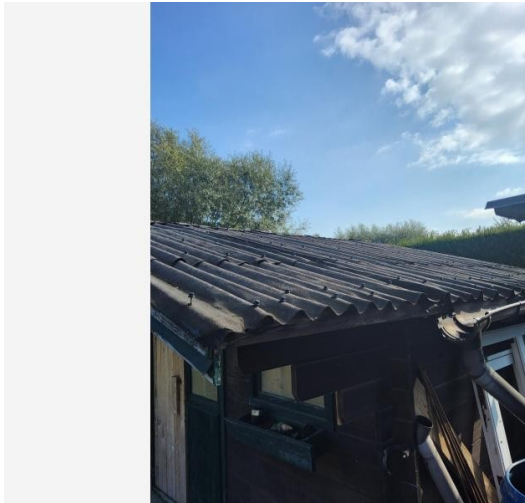
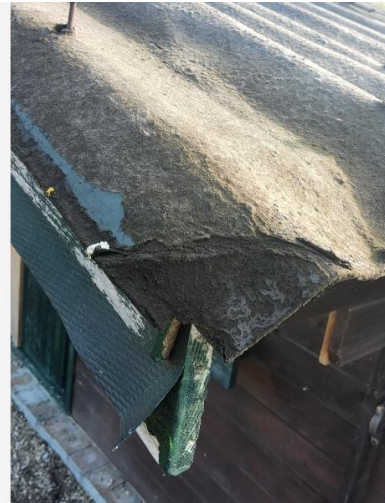
## Fiche 5: Dak bestaande uit bitumineuze golfplaten

Geen asbest

| # | Type | Referentie | Resultaat |
|---|---|---|---|
| 5.1 | Puntmonster | P694/MM01 | Geen asbest |

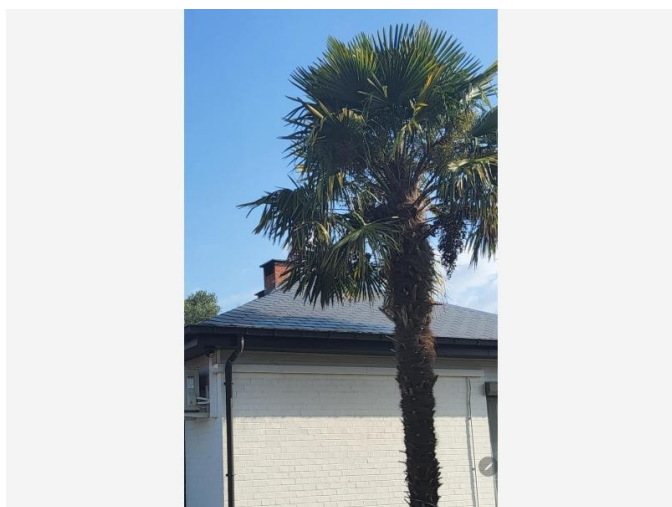
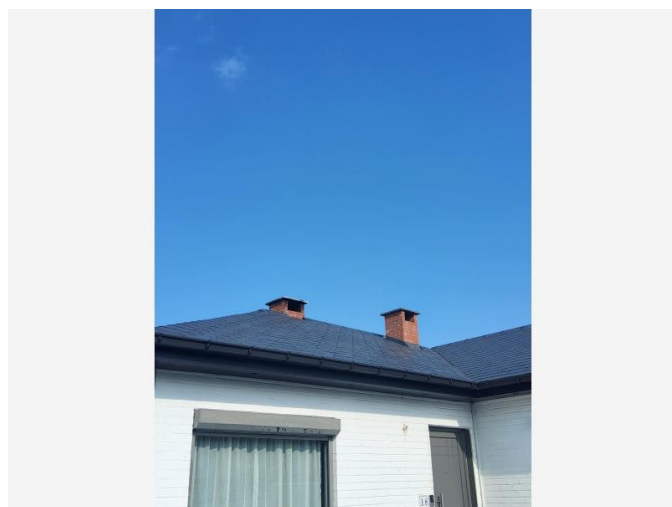
### Fiche 6: Dakbedekking bestaande uit leien

| Beschrijving | Notitie | Terug te vinden op plannen |
|---|---|---|
| Fiche 6: Dakbedekking bestaande uit leien | Het dakbedekking werd vernieuwd in 2023. (bewijs aanwezig) | Plan 1.4: Dak |

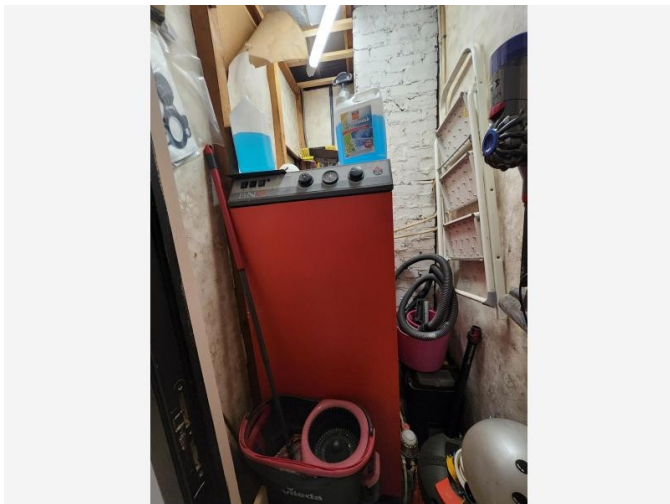
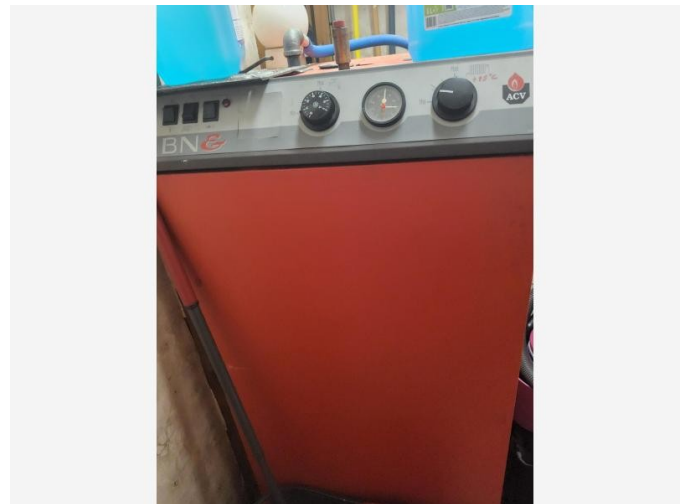
### Fiche 7: Stookolie ketel

| Beschrijving | Notitie | Terug te vinden op plannen |
|---|---|---|
| Fiche 7: Stookolie ketel | <p>De stook ketel bevat mogelijk asbestverdachte dichtingen en/of isolerend materiaal die niet waarneembaar zijn.</p> <p>Laat dit bij werken of onderhoud controleren door een bevoegd technicus.</p> | - |
