Asbestinventarisatietest

Oude Steenweg 70, 9500 Geraardsbergen

Attestnummer : 20260112-000333.000

Uitgegeven op : 12.01.2026

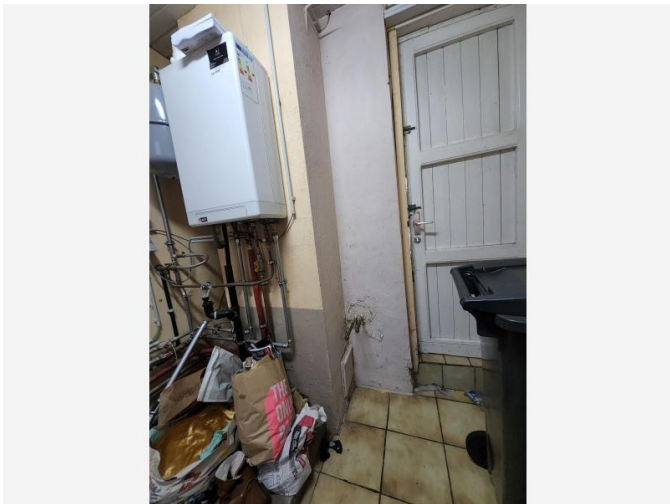
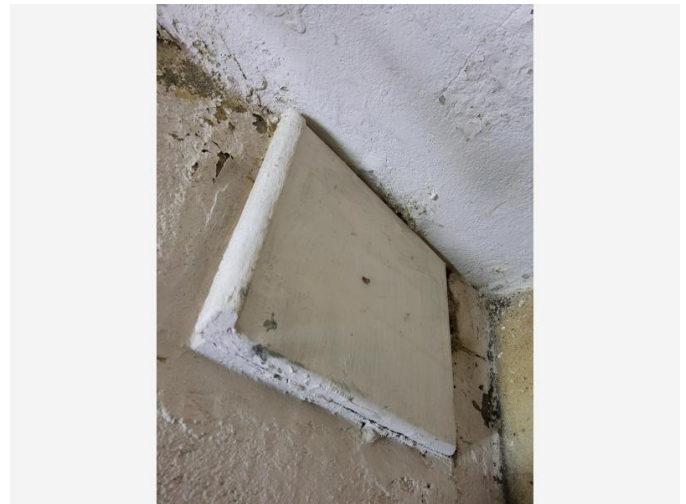
Eindbeoordeling materiaalrisico	Verhoogd materiaalrisico en/of verhoogde kans op vezelvrijgave
---------------------------------	--

Gebondenheid	Categorie 1: hechtgebonden in oorsprong
Asbestsoort (vezeltype)	Crocidoliet aanwezig
Asbestconcentratie	Laag (< 50%)
Afschermingsgraad van het gehele materiaal	Geheel of deels (ook) vrij aan de binnenlucht
Toestand van het materiaal	Licht beschadigd, licht verveerd. Intact calciumsilicaatmateriaal of categorie III 'gebondenheid'

Beschrijving	Roetluik
Omgeving	Binnen
Primaire drager	HVAC infrastructuur en uitrusting
Asbestmateriaal	Plaat, paneel, tablet - Generiek
Bindmiddel van asbestmateriaal	Cement
Gebondenheid op basis van bindmiddel	Hecht
Hoeveelheid (oppervlakte - dikte - aantal)	<ul style="list-style-type: none">• 0,20 m² - 1,00 cm - 1 stuk
Totaal volume	0,002 m ³
Eenvoudig bereikbaar	Ja
Bevestigingswijze	<ul style="list-style-type: none">• Geklemd
Identificatiemethode	De asbestdeskundige beoordeelt het materiaal als asbesthoudend, en dit zonder monstername.
Destructieve handeling voor identificatie	Nee
Opmerking	De hoeveelheid is een zo nauwkeurig mogelijke opmeting, waar evenwel kleine afwijkingen op mogelijk zijn.

Verwijderen

- Zorg voor een veilig beheer. Vermijd het beschadigen van het asbestmateriaal. Controleer de toestand jaarlijks op wijzigingen.

- Eenvoudige handelingen: mag via doe-het-zelf of door werknemer(s) met opleidingsattest eenvoudige handelingen
Deze toepassing mag door een aannemer die over een opleidingsattest eenvoudige handelingen beschikt of door een particulier (doe-het-zelver), verwijderd worden indien er geen verhoogd risico op vrijgave van asbestvezels (max. concentratie 0,01 vezels/cm³ - CODEX Art. VI.3-54) ontstaat en de toepassing voorafgaand wordt gefixeerd/bevochtigd. De individuele elementen moeten zonder machinale werktuigen (boormachine, slijpschijf, hogedrukreiniger, etc.) en zonder breken of gooien een voor een losgemaakt worden en dubbel en luchtdicht verpakt afgevoerd worden naar een erkend afvalpunt (recyclagepark). Daar moeten ze voorzichtig in de container voor asbestafval worden gelegd. Op het recyclagepark worden uitsluitend hechtgebonden asbestmaterialen aanvaard. Niet-hechtgebonden asbestmaterialen kunnen enkel bij een erkend asbestverwijderaar of asbestafvalverwerker worden aangeboden.

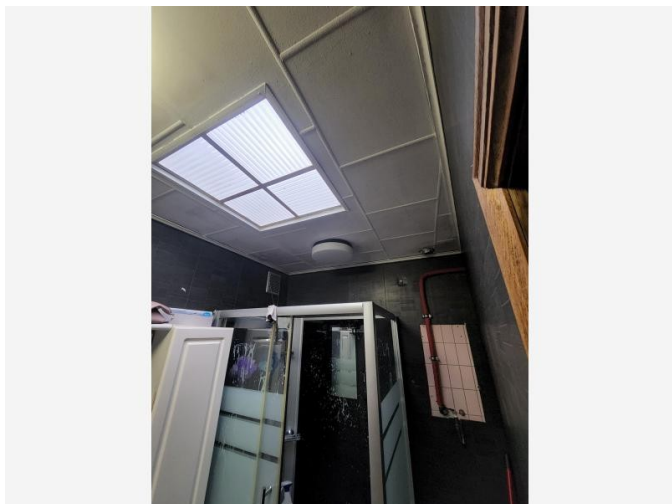
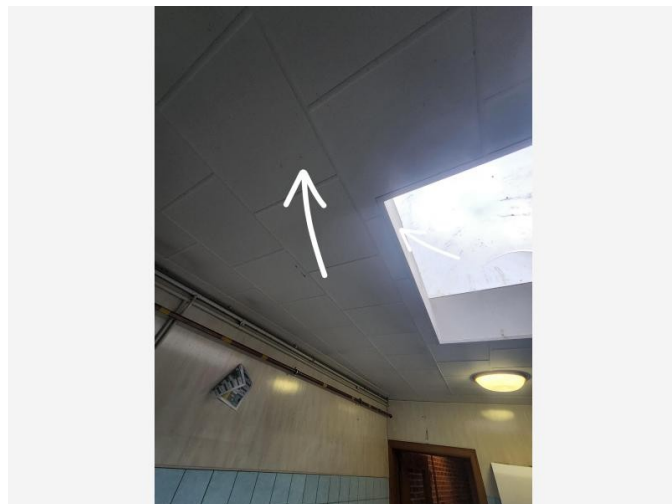
Eindbeoordeling materiaalrisico	Verhoogd materiaalrisico en/of verhoogde kans op vezelvrijgave
---------------------------------	--

Gebondenheid	Categorie 1: hechtgebonden in oorsprong
Asbestsoort (vezeltype)	Crocidoliet aanwezig
Asbestconcentratie	Laag (< 50%)
Afschermingsgraad van het gehele materiaal	Geheel of deels (ook) vrij aan de binnenlucht
Toestand van het materiaal	Licht beschadigd, licht verweerd. Intact calciumsilicaatmateriaal of categorie III 'gebondenheid'

Beschrijving	Plafondtegel/ platen
Omgeving	Binnen
Primaire drager	Plafond
Asbestmateriaal	Prefab - afwerking - Tegel
Bindmiddel van asbestmateriaal	Cement
Gebondenheid op basis van bindmiddel	Hecht
Hoeveelheid (oppervlakte - dikte - aantal)	• 30,00 m ² - 0,35 cm - 1 stuk
Totaal volume	0,105 m ³
Eenvoudig bereikbaar	Ja
Bevestigingswijze	• Geklemd
Identificatiemethode	De asbestdeskundige beoordeelt het materiaal als asbesthoudend, en dit zonder monstername.
Destructieve handeling voor identificatie	Nee
Opmerking	De hoeveelheid, afmetingen kunnen afwijken van de realiteit.

Verwijderen

- Zorg voor een veilig beheer. Vermijd het beschadigen van het asbestmateriaal. Controleer de toestand jaarlijks op wijzigingen.
- Verwijder dit asbestmateriaal zo snel mogelijk. Volg de toestand goed op.

- Eenvoudige handelingen: mag via doe-het-zelf of door werknemer(s) met opleidingsattest eenvoudige handelingen
Deze toepassing mag door een aannemer die over een opleidingsattest eenvoudige handelingen beschikt of door een particulier (doe-het-zelver), verwijderd worden indien er geen verhoogd risico op vrijgave van asbestvezels (max. concentratie 0,01 vezels/cm³ - CODEX Art. VI.3-54) ontstaat en de toepassing voorafgaand wordt gefixeerd/bevochtigd. De individuele elementen moeten zonder machinale werktuigen (boormachine, slijpschijf, hogedrukreiniger,) en zonder breken of gooien een voor een losgemaakt worden en dubbel en luchtdicht verpakt afgevoerd worden naar een erkend afvalpunt (recyclagepark). Daar moeten ze voorzichtig in de container voor asbestafval worden gelegd. Op het recyclagepark worden uitsluitend hechtgebonden asbestmaterialen aanvaard. Niet-hechtgebonden asbestmaterialen kunnen enkel bij een erkend asbestverwijderaar of asbestafvalverwerker worden aangeboden.

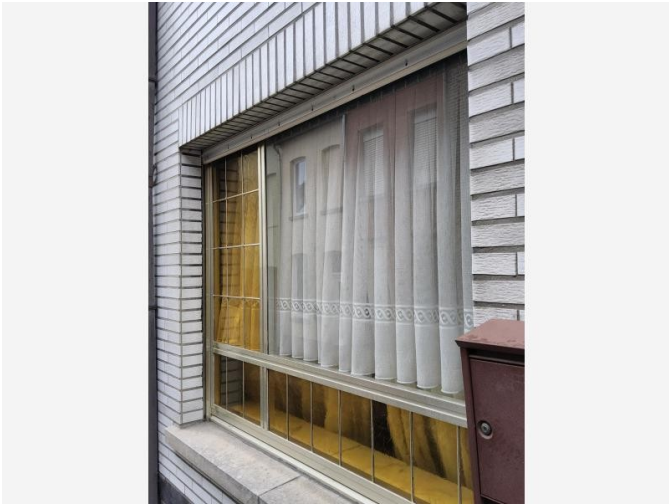
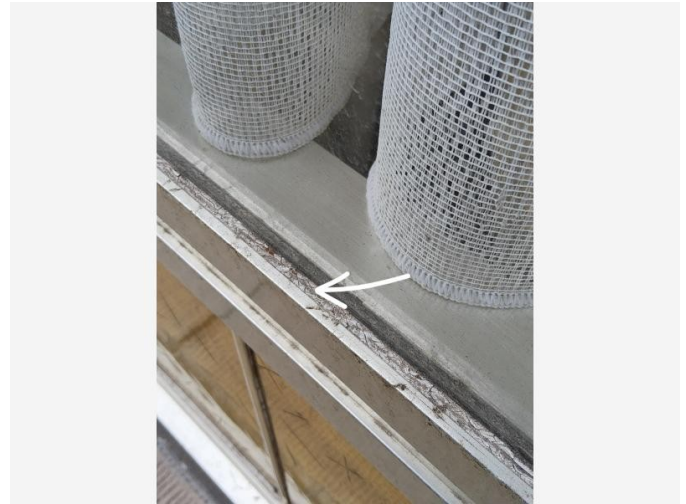
Verhoogd materiaalrisico en/of verhoogde kans op vezelvrijgave

Gebondenheid	Categorie 1: hechtgebonden in oorsprong
Asbestsoort (vezeltype)	Amfibool aanwezig, uitgezonderd crocidoliet
Asbestconcentratie	Laag (< 50%)
Afschermingsgraad van het gehele materiaal	Geheel of deels vrij aan de buitenlucht
Toestand van het materiaal	Matig beschadigd, matig verweerd

Beschrijving	Mastiek
Omgeving	Grenst aan binnen- en buitenlucht
Primaire drager	Wandopening verticaal (raam, deur, ...)
Asbestmateriaal	In-situ afwerkingslagen - Pasta, stopverf, voegsel, stopsel, vulsel, mastiek, kitten, ...
Bindmiddel van asbestmateriaal	Kitten, mastiek, pasta
Gebondenheid op basis van bindmiddel	Hecht
Hoeveelheid (gewicht - aantal)	<ul style="list-style-type: none">• 1,00 kg - 1 stuk
Totaal gewicht	1,00 kg
Eenvoudig bereikbaar	Ja
Bevestigingswijze	<ul style="list-style-type: none">• Verlijmd, ingegoten, versmeerd
Identificatiemethode	De asbestdeskundige beoordeelt het materiaal als asbesthoudend, en dit zonder monsternamen.
Destructieve handeling voor identificatie	Nee
Opmerking	De hoeveelheid is een zo nauwkeurig mogelijke opmeting, waar evenwel kleine afwijkingen op mogelijk zijn. Alle aluminium ramen en deuren.

Verwijderen

- Zorg voor een veilig beheer. Vermijd het beschadigen van het asbestmateriaal. Controleer de toestand jaarlijks op wijzigingen.

- Eenvoudige handelingen: mag via doe-het-zelf of door werknemer(s) met opleidingsattest eenvoudige handelingen
Deze toepassing mag door een aannemer die over een opleidingsattest eenvoudige handelingen beschikt of door een particulier (doe-het-zelver), verwijderd worden indien er geen verhoogd risico op vrijgave van asbestvezels (max. concentratie 0,01 vezels/cm³ - CODEX Art. VI.3-54) ontstaat en de toepassing voorafgaand wordt gefixeerd/bevochtigd. De individuele elementen moeten zonder machinale werktuigen (boormachine, slijpschijf, hogedrukreiniger, â†) en zonder breken of gooien een voor een losgemaakt worden en dubbel en luchtdicht verpakt afgevoerd worden naar een erkend afvalpunt (recyclagepark). Daar moeten ze voorzichtig in de container voor asbestafval worden gelegd. Op het recyclagepark worden uitsluitend hechtgebonden asbestmaterialen aanvaard. Niet-hechtgebonden asbestmaterialen kunnen enkel bij een erkend asbestverwijderaar of asbestafvalverwerker worden aangeboden.

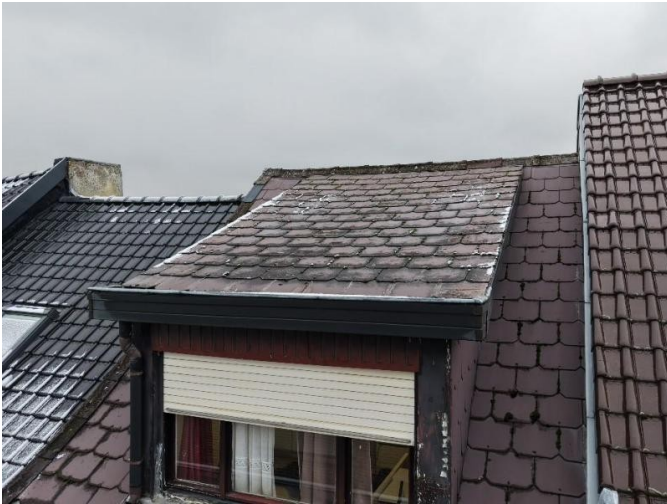
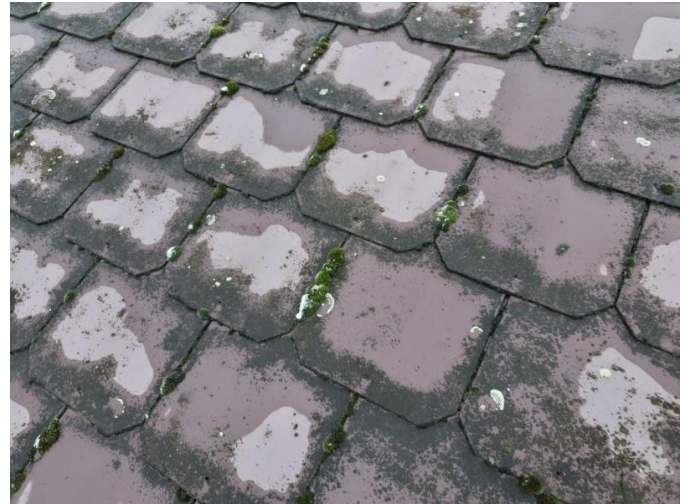
Eindbeoordeling materiaalrisico	Verhoogd materiaalrisico en/of verhoogde kans op vezelvrijgave
---------------------------------	--

Gebondenheid	Categorie 1: hechtgebonden in oorsprong
Asbestsoort (vezeltype)	Alleen chrysotiel
Asbestconcentratie	Laag (< 50%)
Afschermingsgraad van het gehele materiaal	Geheel of deels vrij aan de buitenlucht
Toestand van het materiaal	Matig beschadigd, matig verweerd

#	Type	Referentie	Resultaat
4.1	Puntmonster	P421/MM02	Chrysotiel

Beschrijving	Dak in cementleien
Omgeving	Buiten
Primaire drager	Schuin dak
Asbestmateriaal	Dak- en gevelbekleding - Lei, shingle
Bindmiddel van asbestmateriaal	Cement
Gebondenheid op basis van bindmiddel	Hecht
Hoeveelheid (oppervlakte - aantal)	<ul style="list-style-type: none">• 60,00 m² - 1 stuk
Totale oppervlakte	60,00 m ²
Eenvoudig bereikbaar	Ja
Bevestigingswijze	<ul style="list-style-type: none">• Geklemd• Genageld, geniet
Identificatiemethode	Een monstername door de asbestdeskundige met laboanalyse door een asbestlabo.
Destructieve handeling voor identificatie	Nee
Opmerking	De hoeveelheid, afmetingen kunnen afwijken van de realiteit.

Verwijderen

- Verwijder dit asbestmateriaal zo snel mogelijk. Volg de toestand goed op.
- Hemelwater dat afspoelt van asbestcement daken of gevels kan asbestdeeltjes bevatten. Gebruik het enkel voor gesloten circuits (bv. spoelen toiletten). Reinig na het vervangen van het dak of de gevel de dakgoten en regenwaterput of -ton om asbesthoudend sediment of slib te verwijderen

- Eenvoudige handelingen: enkel door erkend asbestverwijderaar
Indien bovenstaande criteria worden overschreden:

Deze toepassing kan enkel door een erkende asbestverwijderaar verwijderd worden omdat er hier automatisch een verhoogd risico op vrijgave van asbestvezels (max. concentratie 0,01 vezels/cm³ - CODEX - Art. VI.3-54) ontstaat. (Bron: VLAREM II: 6.4.0.1 par1, par2 en par3). Een erkend asbestverwijderaar moet ingeschakeld worden voor deze toepassingen die niet (kunnen) worden verwijderd door de couveuzemethode, door hermetische zone of door de materialen beschreven in Vlare II, art. 6.4.0.1 par2. (Bron: Leidraad bij het Inspectieprotocol)

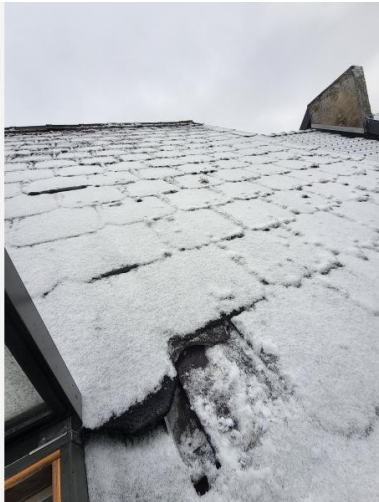
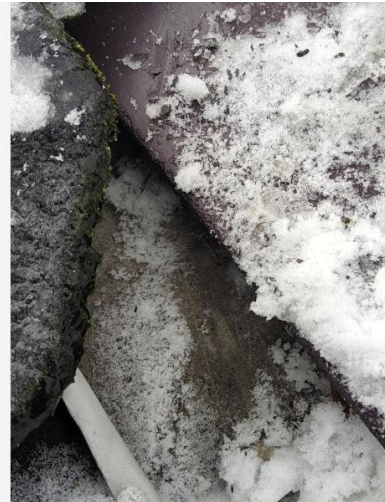
Beschrijving	Onderdak (type Menuiserite)
Omgeving	Binnen
Primaire drager	Schuin dak
Asbestmateriaal	Plaat, paneel, tablet - Type Menuiserite
Bindmiddel van asbestmateriaal	Cement
Gebondenheid op basis van bindmiddel	Hecht
Hoeveelheid (oppervlakte - dikte - aantal)	<ul style="list-style-type: none">• 60,00 m² - 0,35 cm - 1 stuk
Totaal volume	0,21 m ³
Eenvoudig bereikbaar	Ja
Bevestigingswijze	<ul style="list-style-type: none">• Geklemd• Genageld, geniet
Identificatiemethode	De asbestdeskundige beoordeelt het materiaal als asbesthoudend, en dit zonder monstername.
Destructieve handeling voor identificatie	Nee
Opmerking	De hoeveelheid, afmetingen kunnen afwijken van de realiteit.

Zorgvuldig beheren

- Zorg voor een veilig beheer. Vermijd het beschadigen van het asbestmateriaal. Controleer de toestand jaarlijks op wijzigingen.

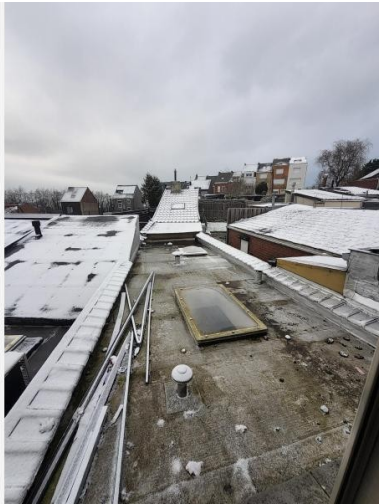
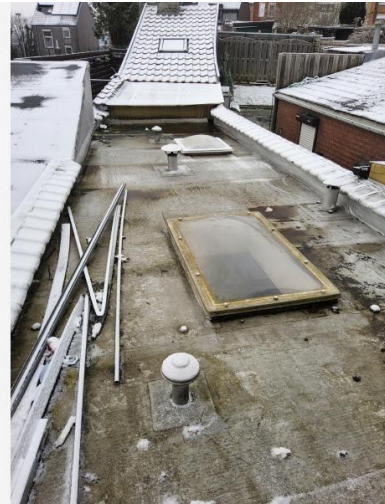
Beschrijving	Roofing dakbedekking
Omgeving	Buiten
Primaire drager	Plat dak
Asbestmateriaal	Dak- en gevelbekleding - Roofing
Bindmiddel van asbestmateriaal	Bitumen (roofing, teer, asfalt)
Gebondenheid op basis van bindmiddel	Hecht
Hoeveelheid (oppervlakte - aantal)	<ul style="list-style-type: none">• 40,00 m² - 1 stuk
Totale oppervlakte	40,00 m ²
Eenvoudig bereikbaar	Ja
Bevestigingswijze	<ul style="list-style-type: none">• Verlijmd, ingegoten, versmeerd
Identificatiemethode	<p>De asbestdeskundige beoordeelt het materiaal als asbestverdacht en dus asbesthoudend, en dit zonder monstername.</p> <p>Motivatie: De monstername brengt andere schade aan dan schade die inherent is aan de monstername.</p>
Destructieve handeling voor identificatie	Nee
Opmerking	<p>De hoeveelheid, afmetingen kunnen afwijken van de realiteit.</p> <p>Controle en staalname van eventuele onderliggende lagen is enkel mogelijk mits uitbreiding naar een aanvullend destructief onderzoek.</p>

Zorgvuldig beheren

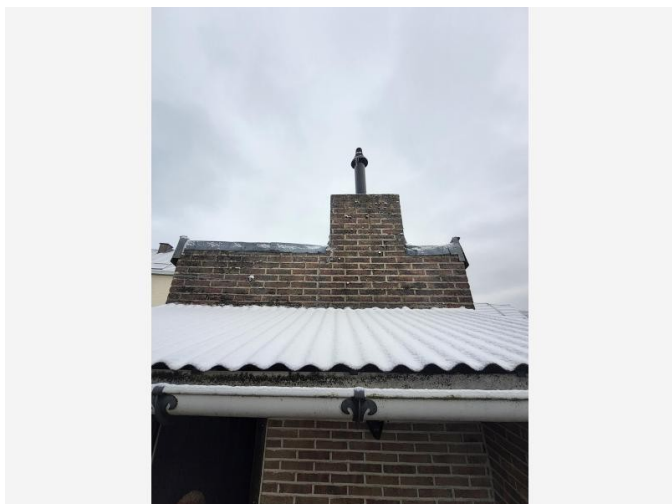
Situeringfoto

(Asbest)materiaal	Rookgaskanaal
Karakterisatie	Asbest (verdacht)
Primaire drager	HVAC infrastructuur en uitrusting

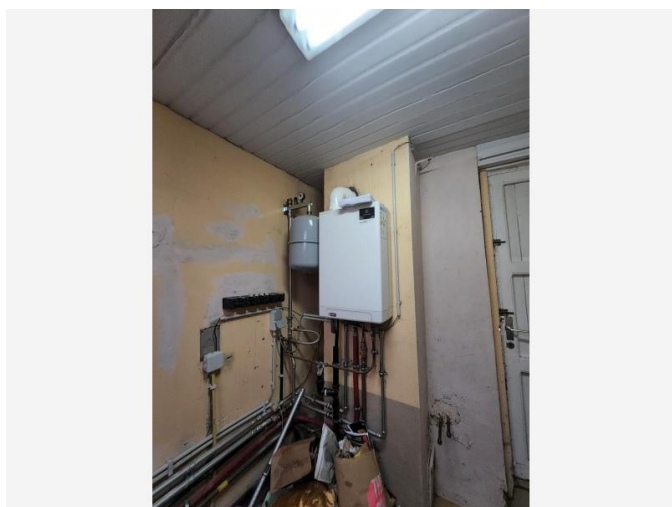
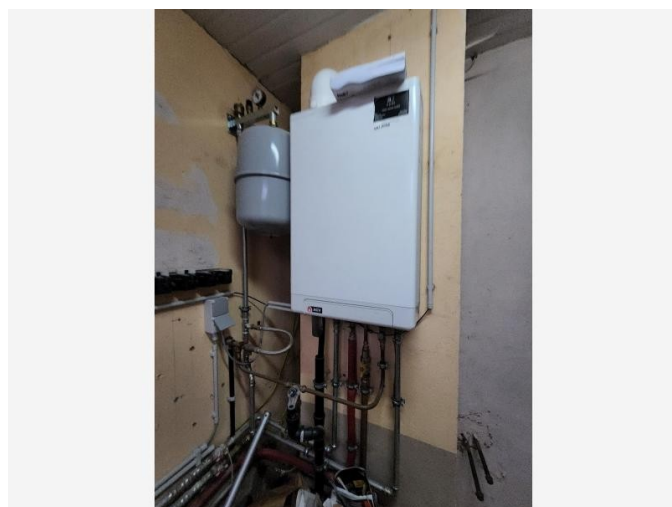
Beschrijving	Notitie	Terug te vinden op plannen
Fiche 9: CV-brander (niet verdacht)	De CV-brander bevat geen asbestverdachte materialen.	-
