Asbestinventarisatetest

Denderstraat 4, 9500 Geraardsbergen

Attestnummer : 20260326-000267.000

Uitgegeven op : 26.03.2026

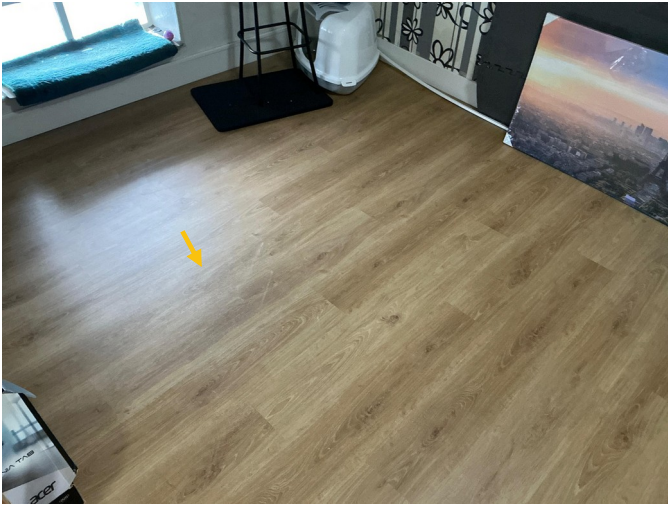
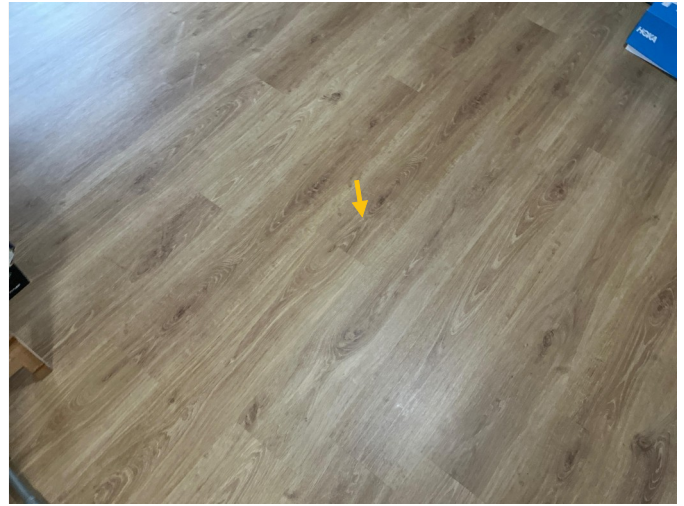
De vloerbedekking bestaat uit laminaat. Dit bezit geen asbesthoudende eigenschappen. De deskundige kan geen uitspraak doen over onderliggende materialen. Hiervoor is een destructief onderzoek nodig.

Basis voor advies	De asbestdeskundige beoordeelt het materiaal als niet-asbestverdacht.
--------------------------	---

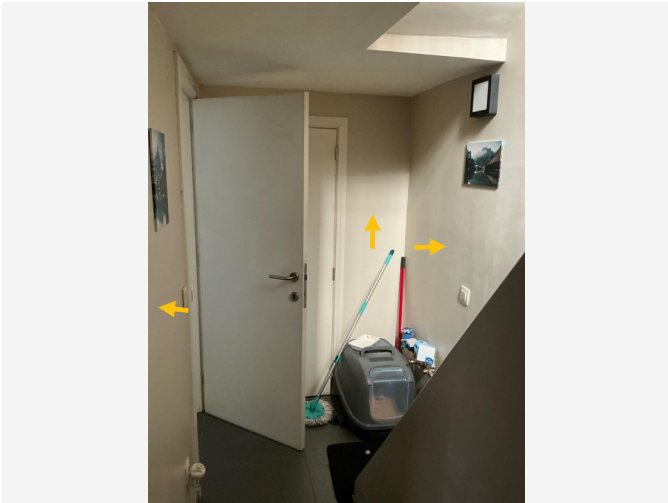
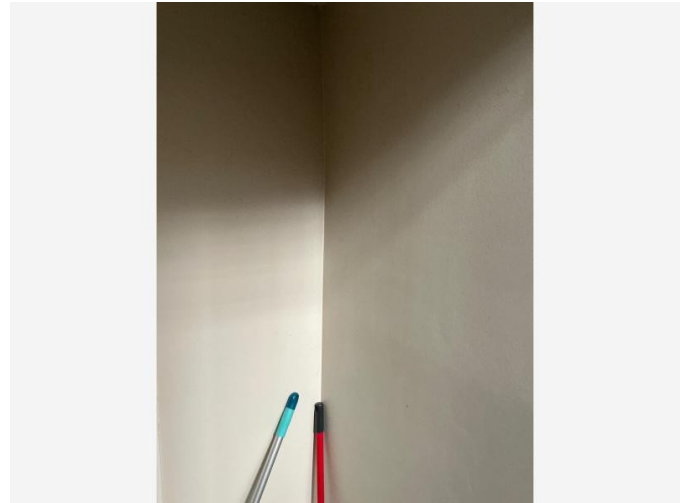
De wanden zijn uitgewerkt in gipsplaat. Deze bezitten geen asbesthoudende eigenschappen. De deskundige kan geen uitspraak doen over achterliggende materialen. Hiervoor is een destructief onderzoek nodig.

Basis voor advies	De asbestdeskundige beoordeelt het materiaal als niet-asbestverdacht.
--------------------------	---

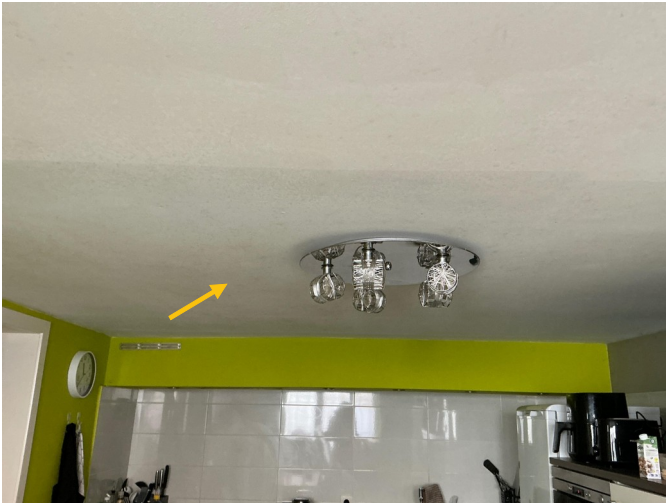
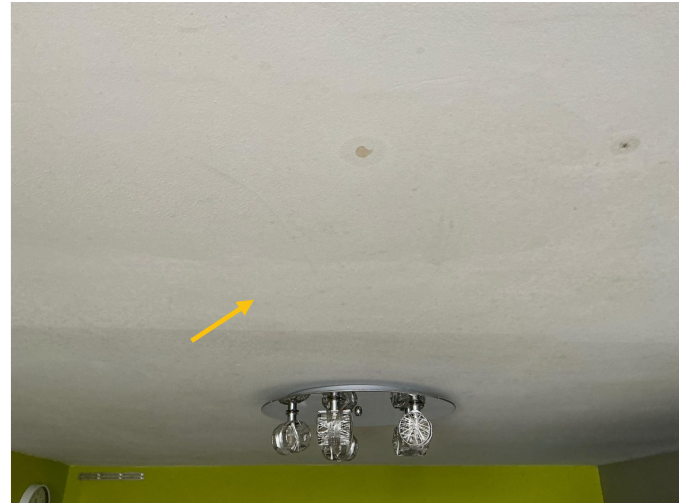
De plafonds zijn uitgewerkt in gipsplaat. Deze bezitten geen asbesthoudende eigenschappen. De deskundige kan geen uitspraak doen over achterliggende materialen. Hiervoor is een destructief onderzoek nodig.

Basis voor advies	De asbestdeskundige beoordeelt het materiaal als niet-asbestverdacht.
-------------------	---

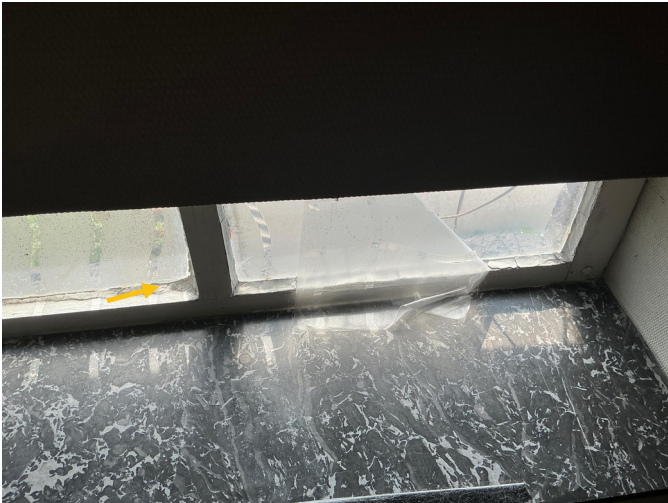
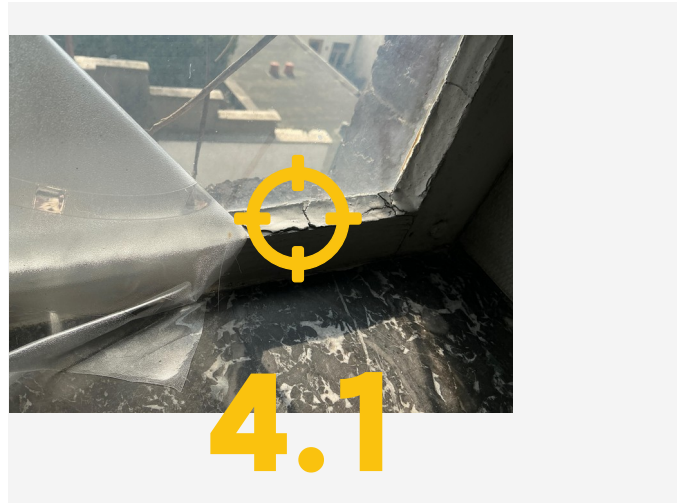
Fiche 4: Mastiek buitenschrijnwerk

Conclusie

Geen asbest

#	Type	Referentie	Resultaat
4.1	Puntmonster	20260320DEN4S2	Geen asbest

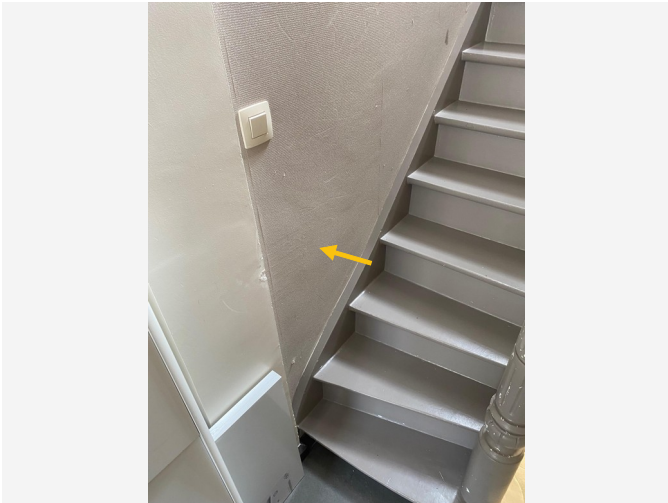
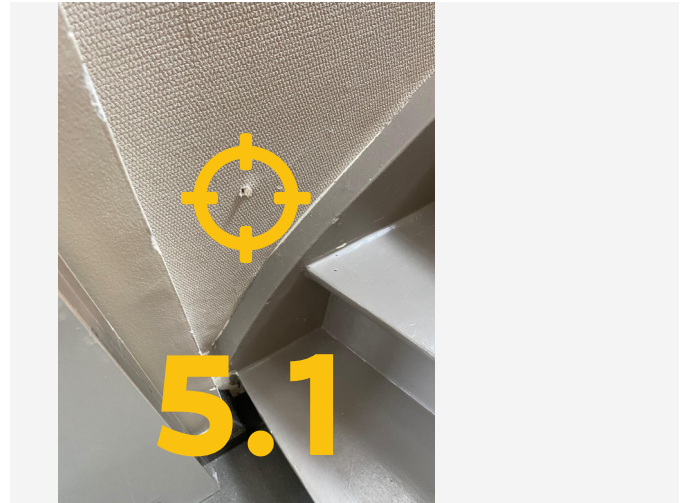
Fiche 5: Pleisterwerk muren

Conclusie

Geen asbest

#	Type	Referentie	Resultaat
5.1	Mengmonster	20260320DEN4S1	Geen asbest

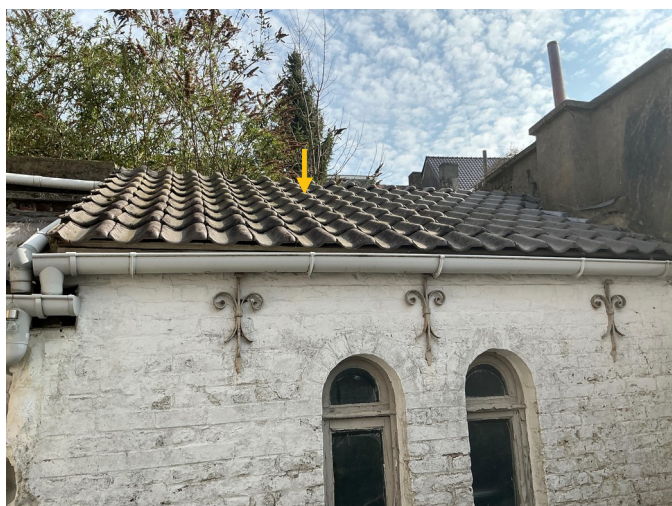
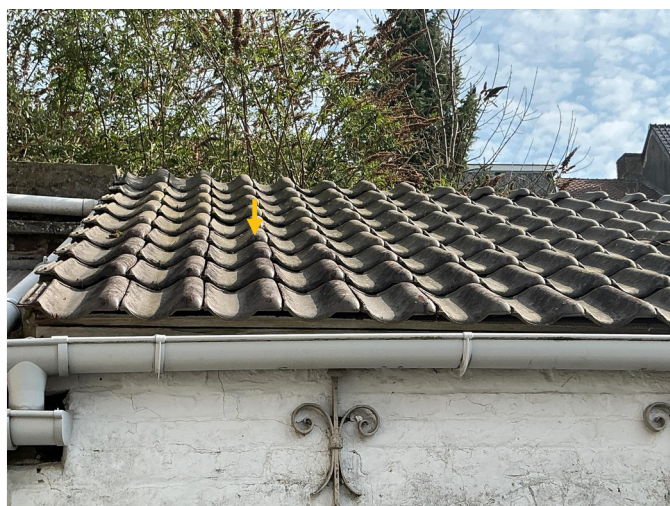
Beschrijving	Notitie	Terug te vinden op plannen
Fiche 6: Dakbedekking in keramische dakpannen	De dakbedekking bestaat uit keramische dakpannen. Deze bezitten geen asbesthoudende eigenschappen.	Plan 1.9: Dak plan
Fiche 7: Buitenschrijnwerk	Zowel de profielen als de gebruikte hechtingskit van het buitenschrijnwerk bezitten geen asbesthoudende kenmerken.	Plan 1.1: Kelder plan Plan 1.3: Gelijkvloers plan Plan 1.5: Verdieping plan

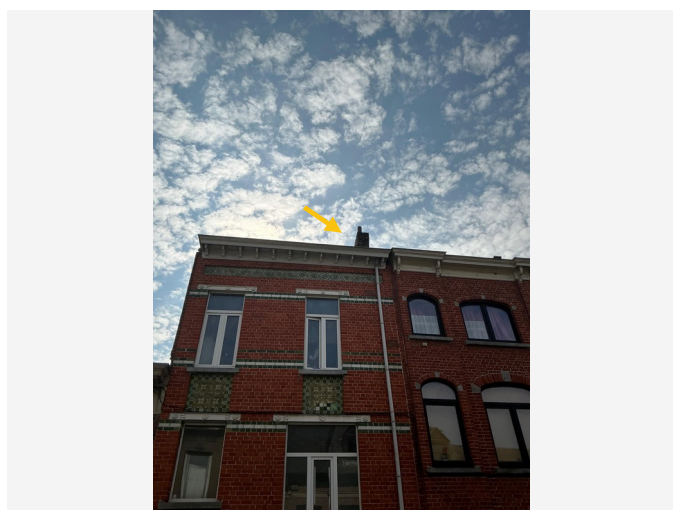
Beschrijving	Notitie	Terug te vinden op plannen
Fiche 8: Rookgaskanalen (niet-waarneembaar)	De rookgaskanalen zijn niet zichtbaar en konden niet beoordeeld worden op asbestverdachtheid. Aangezien het bouwjaar voor 2001 ligt, wordt het kanaal als mogelijk asbesthoudend beschouwd. De toepassing wordt opgenomen als niet-waarneembaar. ⚠️ Voorzichtig beheer vereist. Vermijd boringen, slijp- of breekwerken in de wanden van de schouw of rookgasafvoer. Laat eventuele demontage of doorboring enkel uitvoeren door een deskundige of erkend asbestverwijderaar.	Plan 1.9: Dak plan

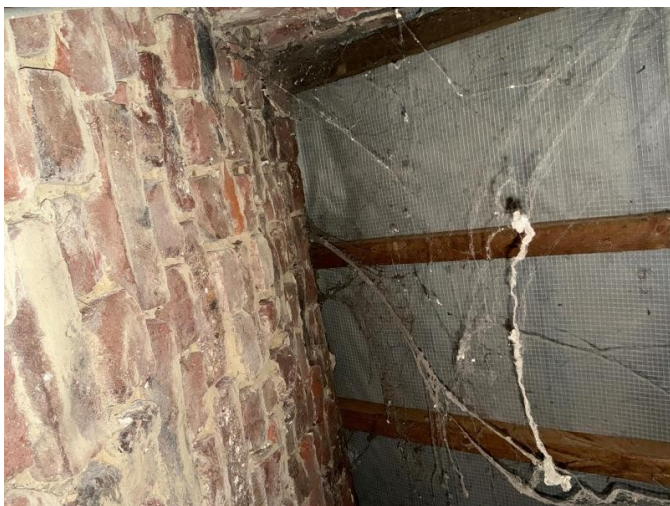
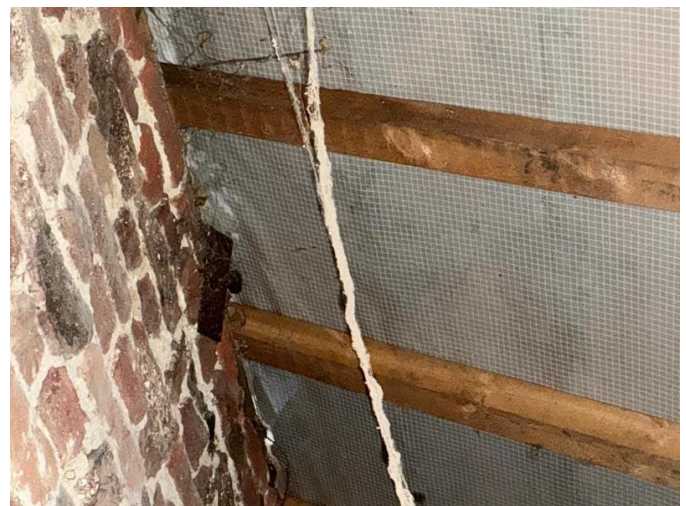
Beschrijving	Notitie	Terug te vinden op plannen
Fiche 9: Leidingisolatie	Binnen de inspectiescope werd geen asbestverdachte leidingisolatie aangetroffen.	-
Fiche 10: Liftinfrastructuur	Binnen de inspectiescope werd geen liftinfrastructuur aangetroffen.	-
Fiche 11: CV-ketel	Binnen de inspectiescope is geen centrale verwarmingsinstallatie aanwezig. Verwarmen gebeurt via convectoren. Warm water via een recente elektrische boiler.	-
Fiche 12: Onderdak	Het onderdak is niet inspecteerbaar vanwege de afwerkingsgraad binnenuit. Van buitenaf was het iet mogelijk een lei te lichten.	-
