# Asbestinventarisatattest

Vredestraat 46, 9500 Geraardsbergen

Attestnummer : 20260412-000188.000

**Niet-asbestveilig**

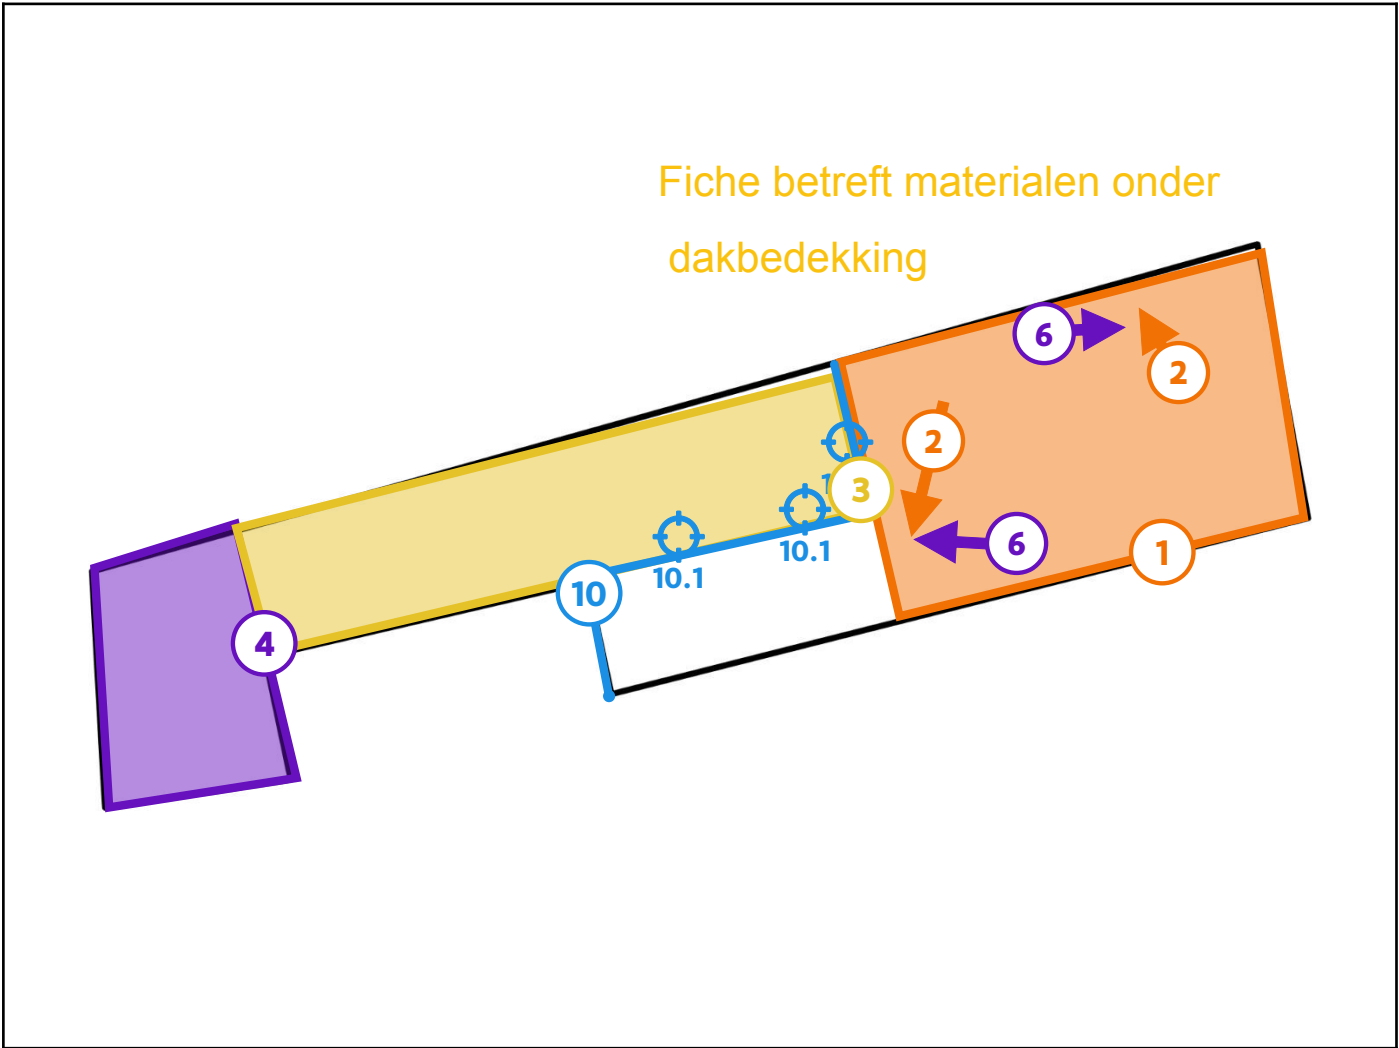
# Plan 1.7: Dak

| Beschrijving | Type | Actie |
|---|---|---|
| 1. Dak in cementleien | Asbestmateriaal | Verwijderen |
| 2. Schouwhoed | Asbestmateriaal | Verwijderen |
| 3. Roofing dakbedekking | Asbestmateriaal | Zorgvuldig beheren |
| 4. Afgebrande achterbouw | Beperking | - |
| 5. Onderdak niet waarneembaar | Beperking | - |
| 6. Schouw | Beperking | - |
| 10. cementering achtergevel | Geen asbest | - |

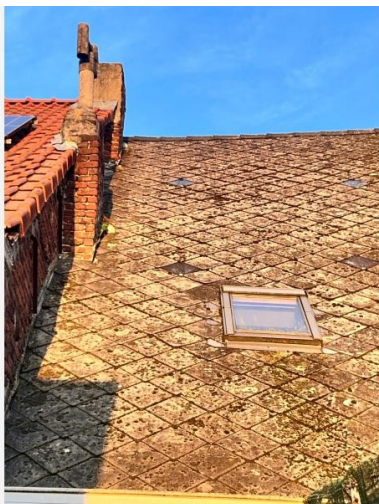
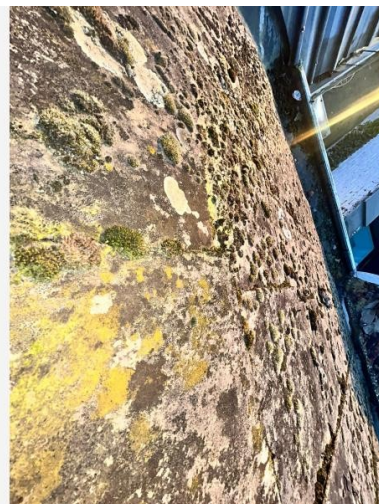
Het asbestmateriaal valt onder de mijlpaal van 2034.

Verwijderen

| Eindbeoordeling materiaalrisico | Laag materiaalrisico en/of verlaagde kans op vezelvrijgave |

| Gebondenheid | Categorie 1: hechtgebonden in oorsprong |
| Asbestsoort (vezeltype) | Crocidoliet aanwezig |
| Asbestconcentratie | Laag (< 50%) |
| Afschermingsgraad van het gehele materiaal | Alleen randen, niet afgeschermd, maar geen contact met binnenluchtstromen |
| Toestand van het materiaal | Matig beschadigd, matig verweerd |

| Beschrijving | Dak in cementleien |
| Hoeveelheid (oppervlakte - aantal) | <ul style="list-style-type: none"><li>• 200,00 m<sup>2</sup> - 1 stuk</li></ul> |

- Verwijder dit asbestmateriaal zo snel mogelijk. Volg de toestand goed op.
- Hemelwater dat afspoelt van asbestcement daken of gevels kan asbestdeeltjes bevatten. Gebruik het enkel voor gesloten circuits (bv. spoelen toiletten). Reinig na het vervangen van het dak of de gevel de dakgoten en regenwaterput of -ton om asbesthoudend sediment of slib te verwijderen

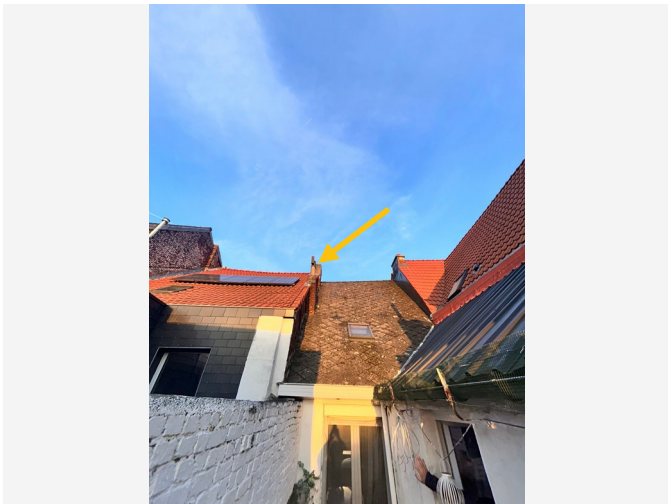
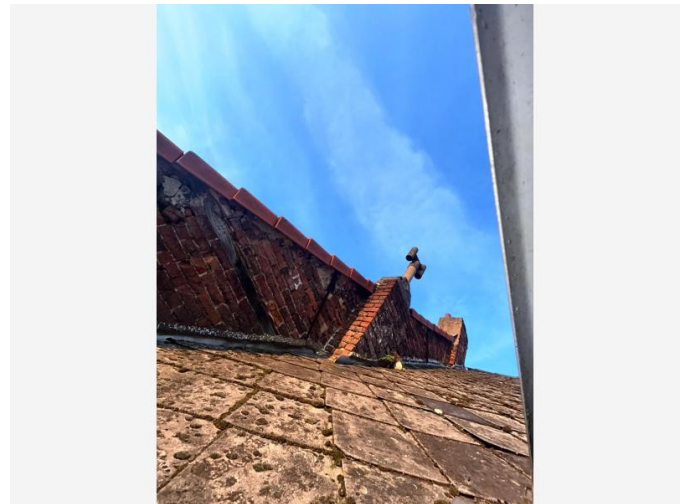
Het asbestmateriaal valt onder de mijlpaal van 2034.

Verwijderen

| Eindbeoordeling materiaalrisico | Verhoogd materiaalrisico en/of verhoogde kans op vezelvrijgave |

| Asbestsoort (vezeltype) | Crocidoliet aanwezig |
| Afschermingsgraad van het gehele materiaal | Geheel of deels vrij aan de buitenlucht, maar geen contact met binnenlucht |
| Toestand van het materiaal | Matig beschadigd, matig verweerd |

| Beschrijving | Schouwhoed |
| Totaal gewicht | 50,00 kg |

- Zorg voor een veilig beheer. Vermijd het beschadigen van het asbestmateriaal. Controleer de toestand jaarlijks op wijzigingen.
- Voer bijkomende staalname(s) uit.

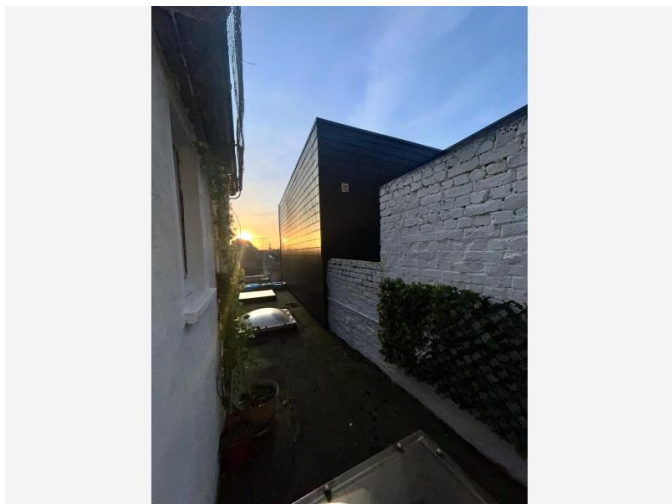
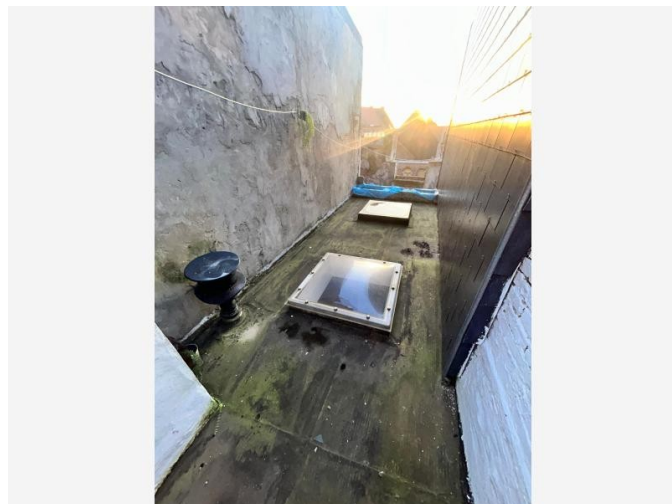
Het asbestmateriaal valt onder de mijlpaal van 2040.

Zorgvuldig beheren

| Eindbeoordeling materiaalsrisico | Laag materiaalsrisico en/of verlaagde kans op vezelvrijgave |

| Asbestsoort (vezeltype) | Crocidoliet aanwezig |
| Toestand van het materiaal | Licht beschadigd, licht verweerd. Intacte calciumsilicaatplaat of materiaal met categorie 3-gebondenheid |

| Beschrijving | Roofing dakbedekking |
| Totale oppervlakte | 20,00 m <sup>2</sup> |

- Zorg voor een veilig beheer. Vermijd het beschadigen van het asbestmateriaal. Controleer de toestand jaarlijks op wijzigingen.

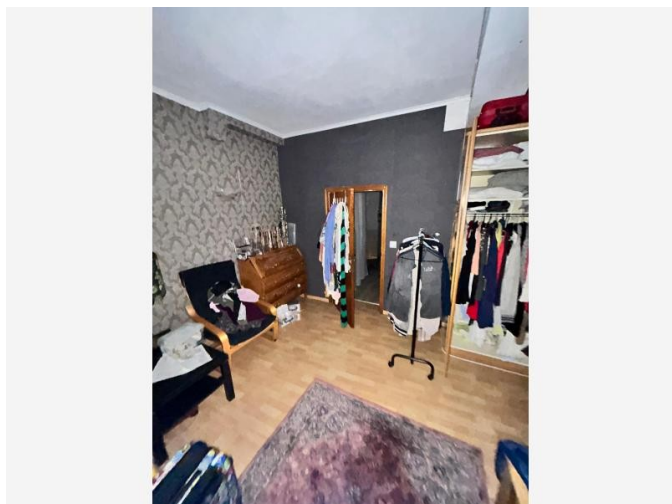
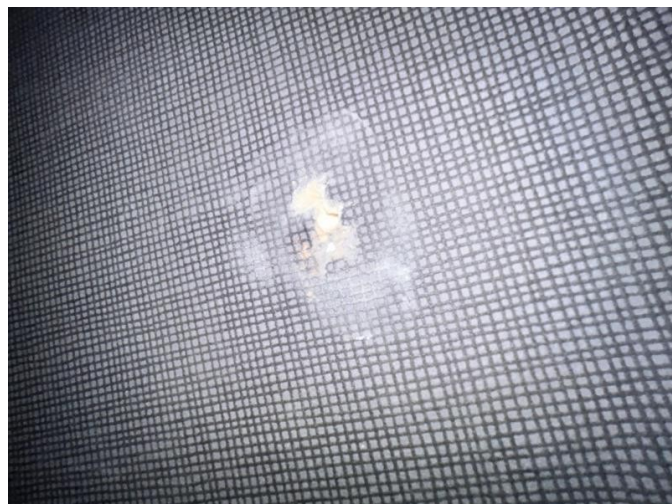
## Fiche 9: Pleisterwerk wanden

Geen asbest

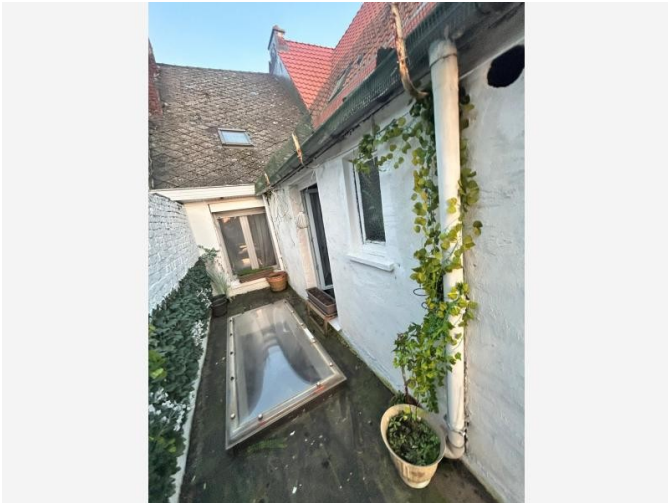
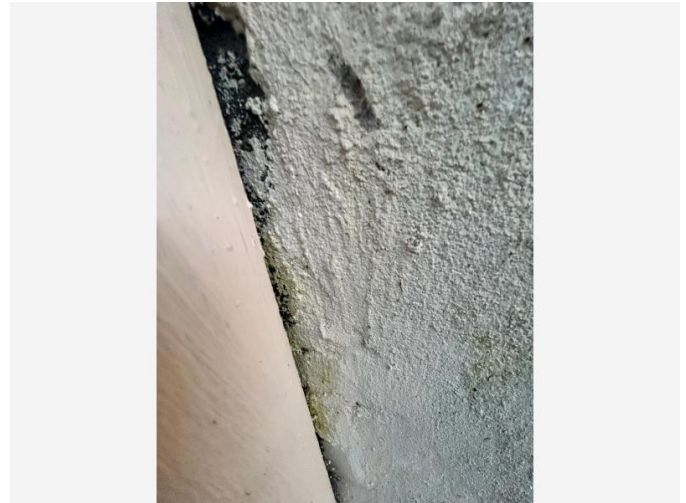
## Fiche 10: cementering achtergevel

Geen asbest

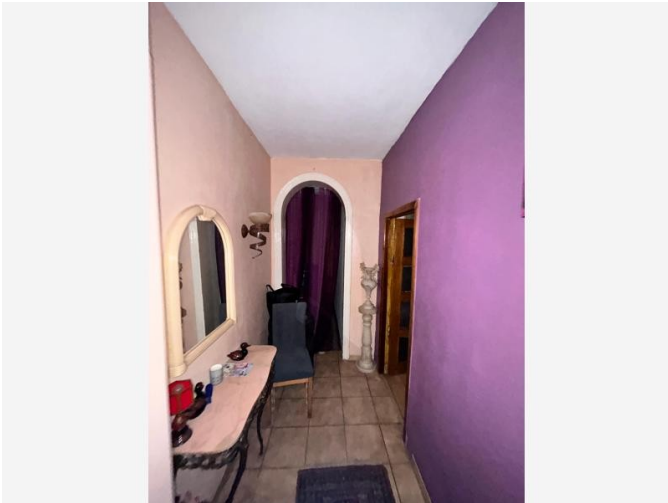
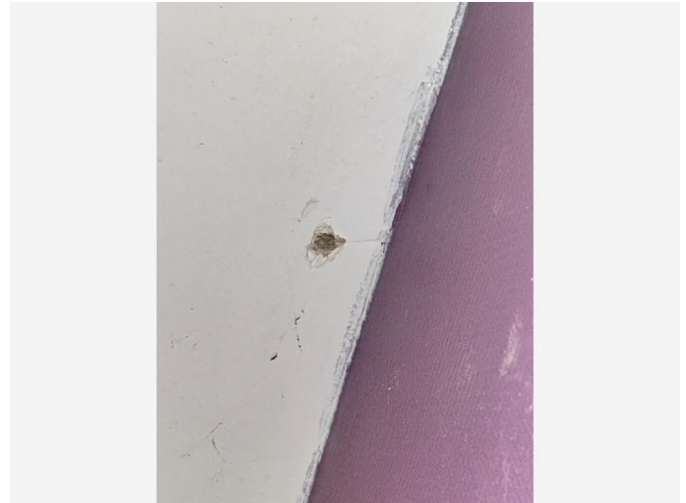
## Fiche 11: Pleisterwerk plafonds

Geen asbest

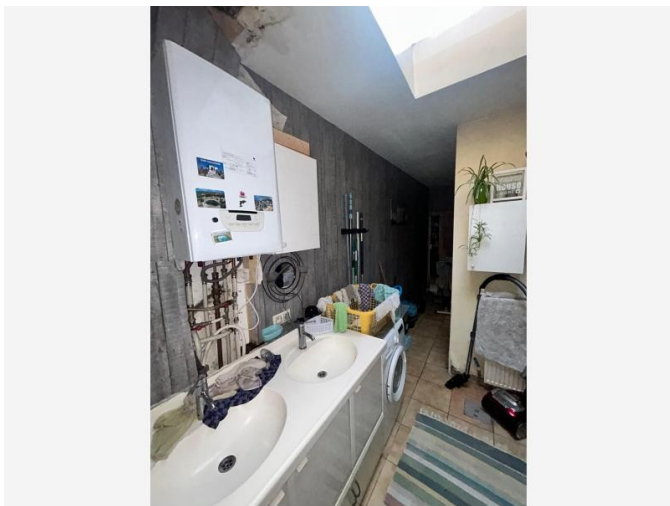
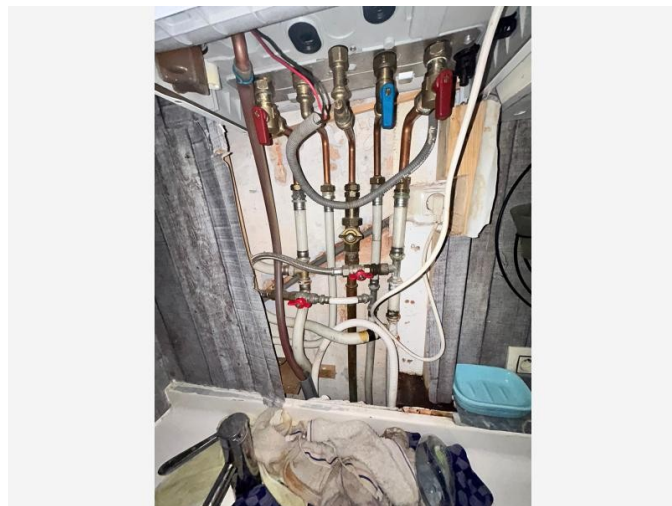
## Fiche 13: CV-brander (niet verdacht)

| Beschrijving | Notitie | Terug te vinden op plannen |
|---|---|---|
| Fiche 13: CV-brander (niet verdacht) | De CV-brander bevat geen asbestverdachte materialen. | Plan 1.2: Begane grond |
