# Asbestinventarisatattest

Molenstraat 49, 9500 Geraardsbergen

Attestnummer : 20260327-000449.000

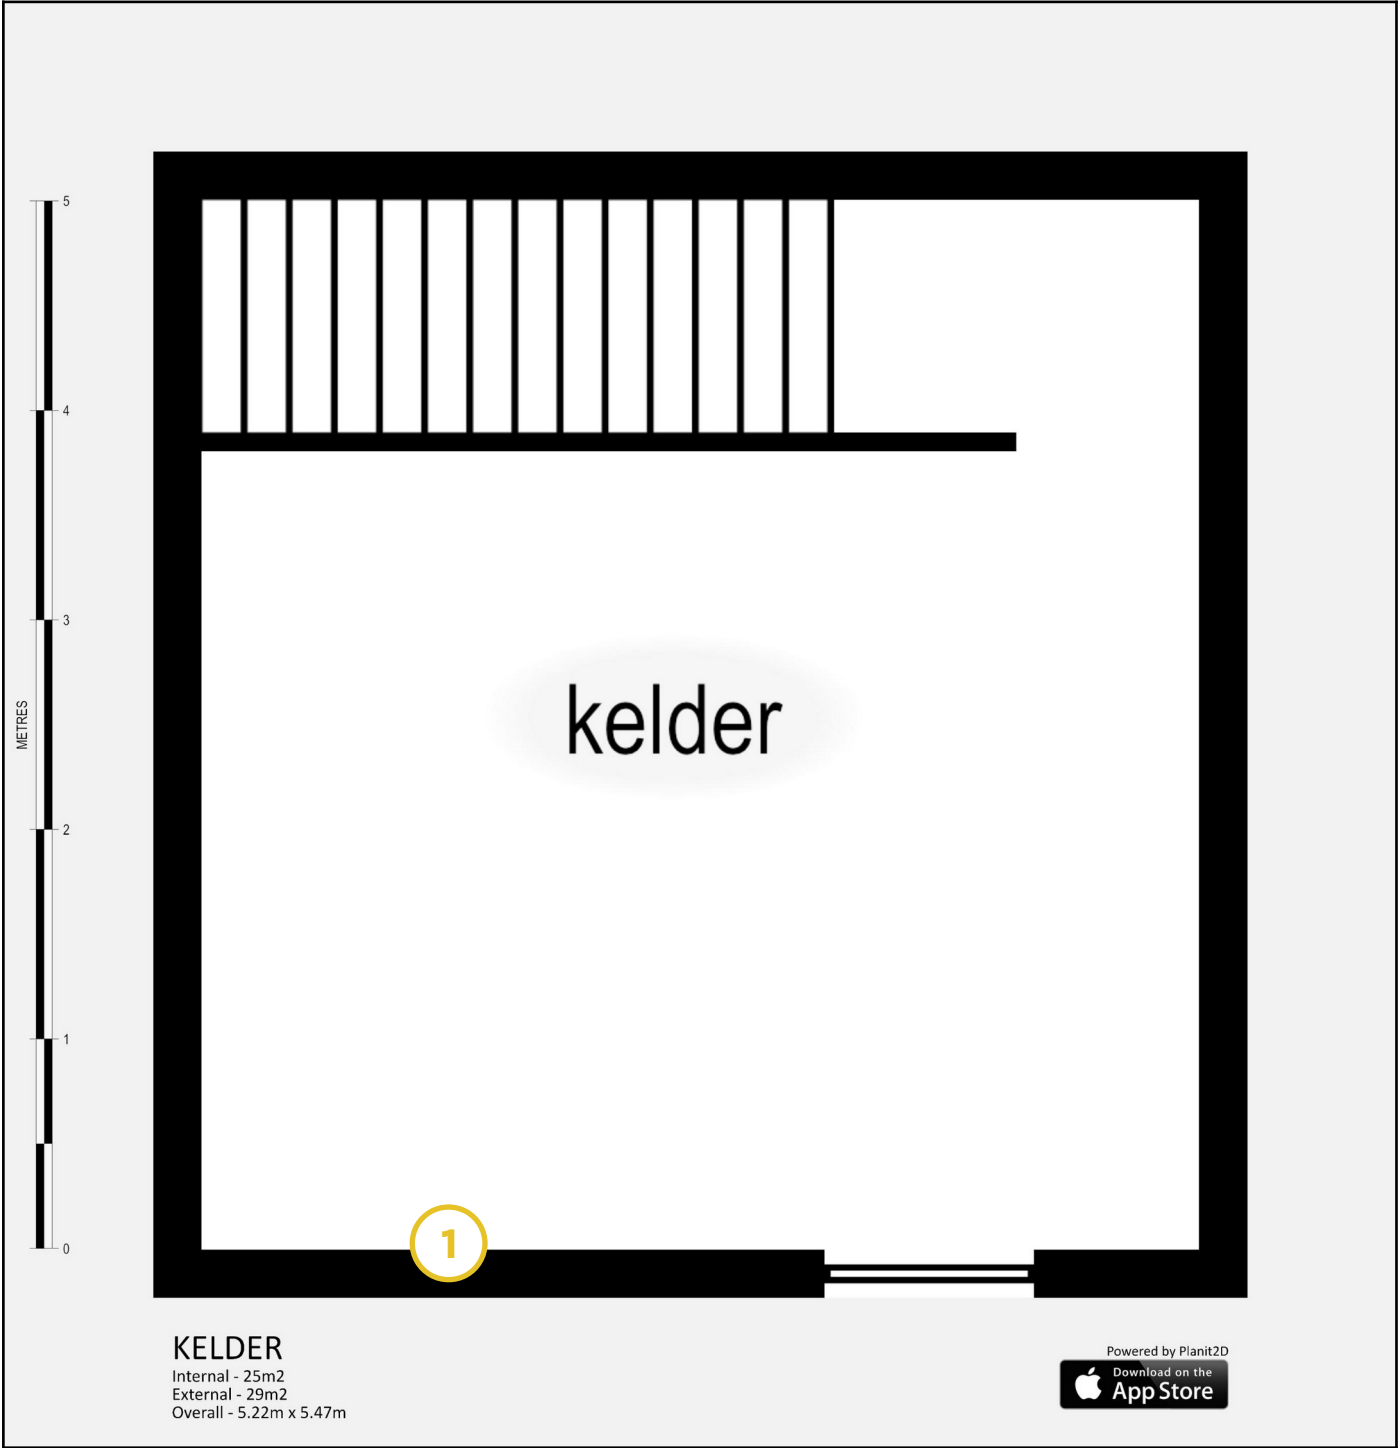
# Plan 1.1: kelder

| Beschrijving | Type | Actie |
|---|---|---|
| 1. doorvoerbuis kelder | Asbestmateriaal | Zorgvuldig beheren |

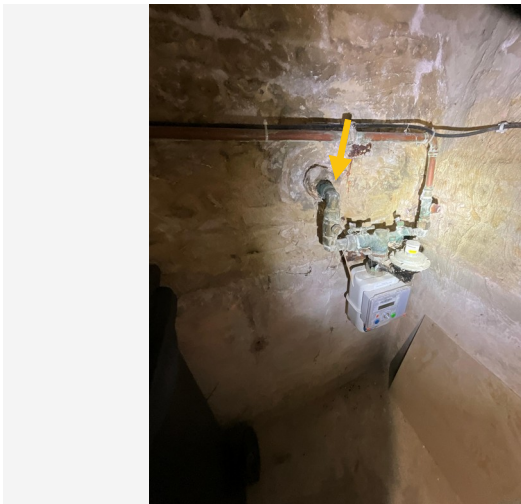
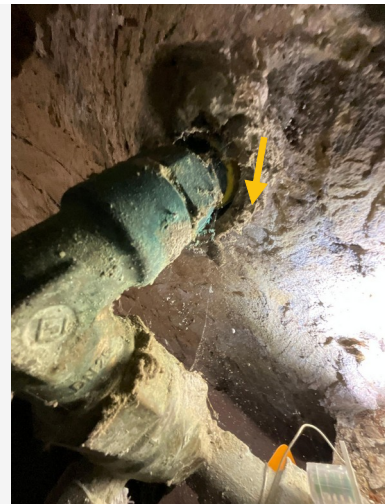
| Fiche 1: doorvoerbuis kelder..... | 33 |

Het asbestmateriaal valt onder de mijlpaal van 2040.

Zorgvuldig beheren

| Eindbeoordeling materiaalisico | Laag materiaalisico en/of verlaagde kans op vezelvrijgave |

| Asbestsoort (vezeltype) | Crocidoliet aanwezig |
| Asbestconcentratie | Laag (< 50%) |
| Toestand van het materiaal | Onbeschadigd, niet verweerd |

| Opmerking | <p>de afmetingen betreffen enkel de zichtbare lengte en omtrek van de doorvoerbuis</p> <p>mogelijks loopt de buis verder</p> <p>aanwezig in kelder rond gasleiding</p> |

- Zorg voor een veilig beheer. Vermijd het beschadigen van het asbestmateriaal. Controleer de toestand jaarlijks op wijzigingen.
- Voer bijkomende staalname(s) uit.

- Eenvoudige handelingen: mag via doe-het-zelf of door werknemer(s) met opleidingsattest eenvoudige handelingen  
Door aannemer met opleidingsattest eenvoudige handelingen doordat deze toepassing ingegoten zit.

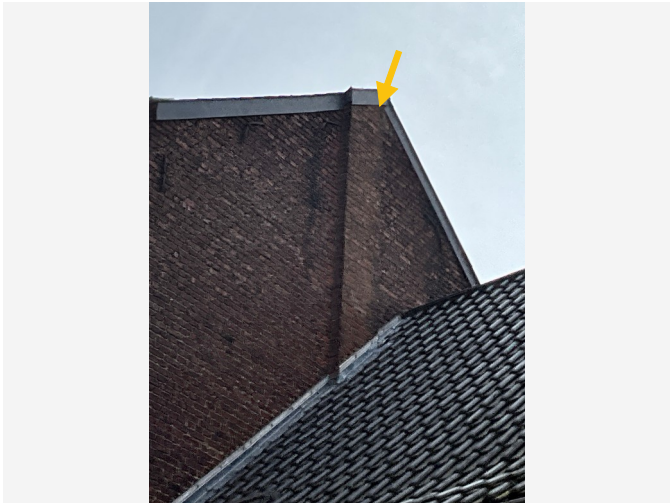
| Fiche 2: schoorsteen..... | 38 |

**Reden:** Het onderzoek kan niet uitgevoerd worden binnen de bepalingen van de Welzijnswet

**Uitleg van de asbestdeskundige:** in de schoorsteen kunnen er zich nog asbesthoudende cementgebonden toepassingen bevinden die niet waarneembaar zijn vanop afstand

dit kan enkel met destructief aanvullend onderzoek uitgewezen worden

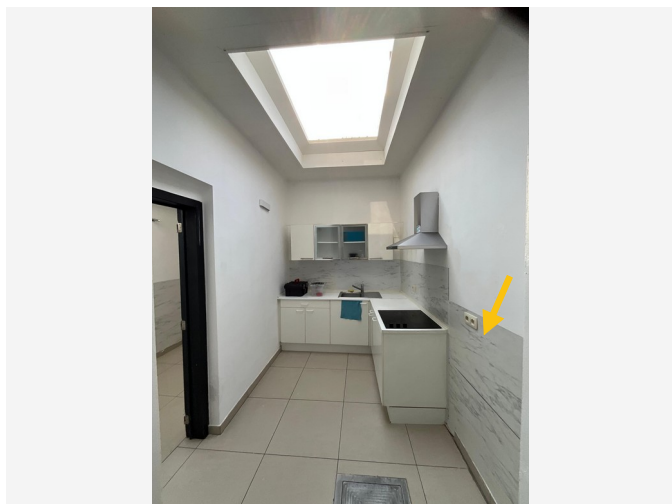
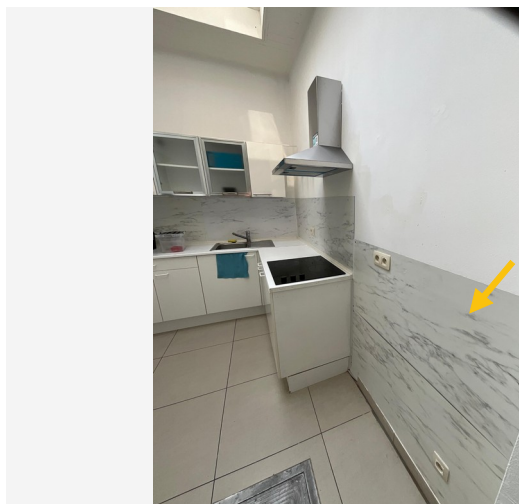
| Fiche 3: valse wanden hout/gyproc/pvc..... | 40 |

hout/gyproc/pvc bevat geen asbest

de deskundige kan geen uitspraak doen over achterliggende materialen, dit kan enkel via destructief onderzoek uitgewezen worden

aanwezig in stookplaats - 12m<sup>2</sup>, in toilet - 14m<sup>2</sup>, scheidingswand gang/keuken - 6m<sup>2</sup>, voorzetwand in keuken en gang - 7m<sup>2</sup>

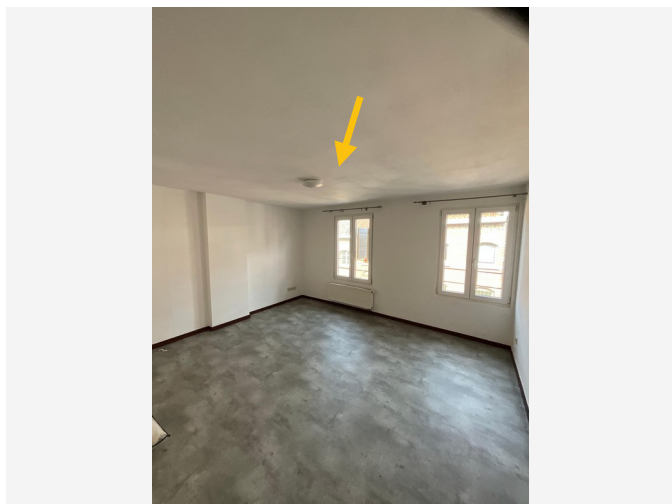
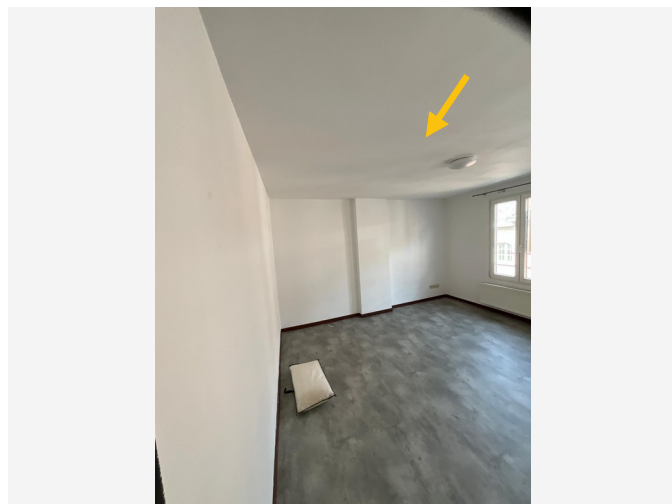
| Fiche 4: valse plafonds hout/gyproc/pvc..... | 41 |

hout/gyproc/pvc bevat geen asbest

de deskundige kan geen uitspraak doen over achterliggende materialen, dit kan enkel via destructief onderzoek uitgewezen worden

overal aanwezig

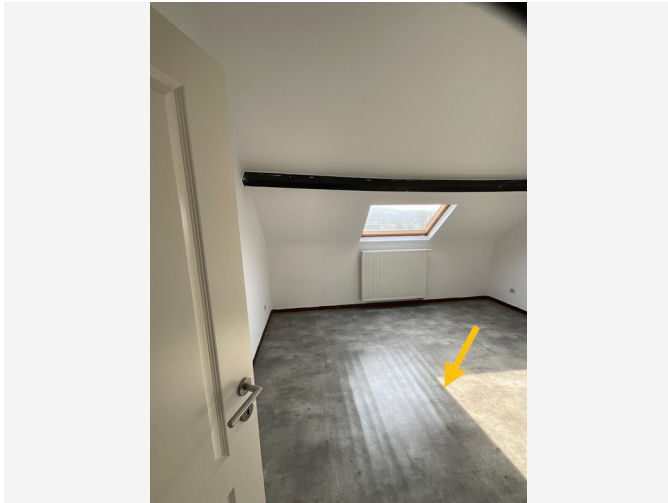
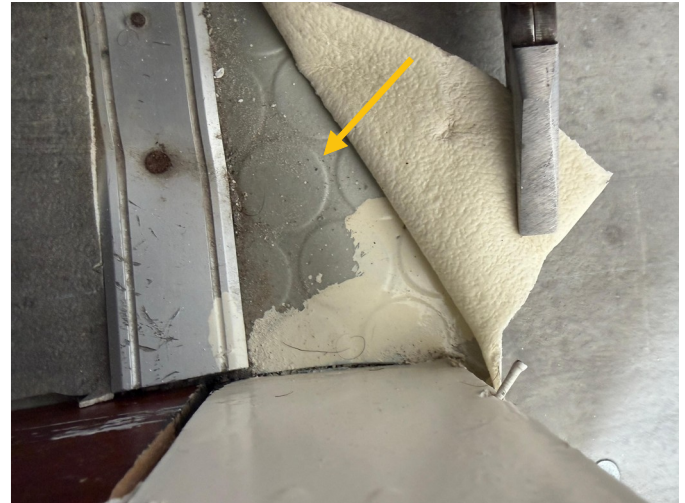
| Fiche 5: vloerzeil 1e en 2e verdieping..... | 42 |

overal aanwezig op 1 verdiep - 37m<sup>2</sup> en op 2 verdiep - 36m<sup>2</sup>

er onder kon steekproefsgewijs een ouder vloerzeil vastgesteld worden die ook niet verdacht is

onduidelijk of dit in elke ruimte het geval is

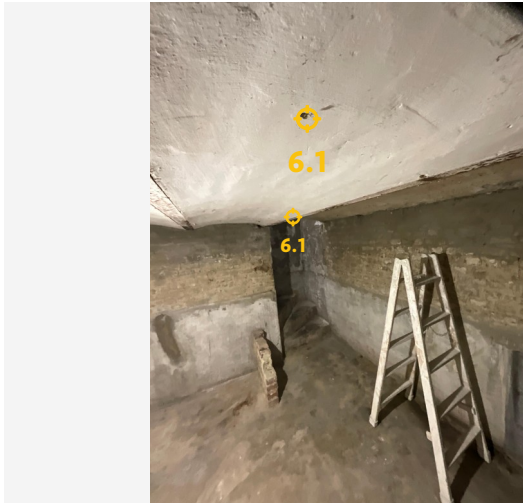
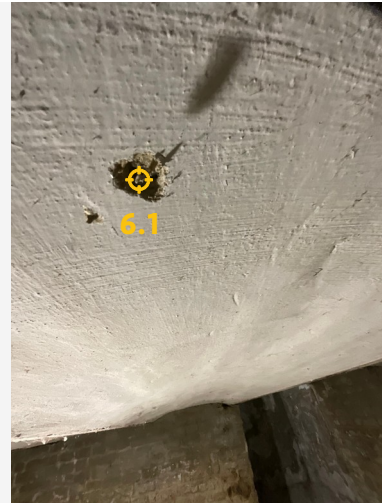
## Fiche 6: cementering plafond kelder

Geen asbest

| # | Type | Referentie | Resultaat |
|---|---|---|---|
| 6.1 | Mengmonster | 2 | Geen asbest |

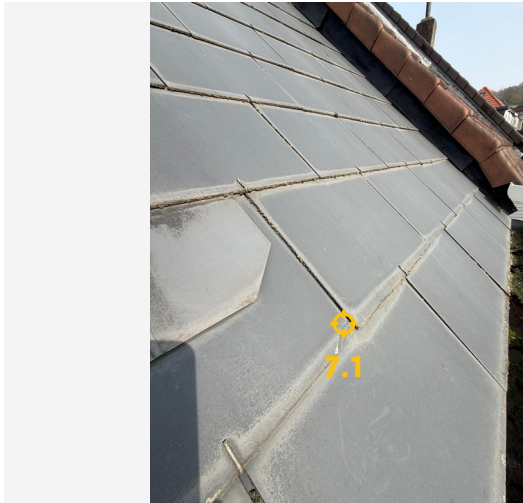
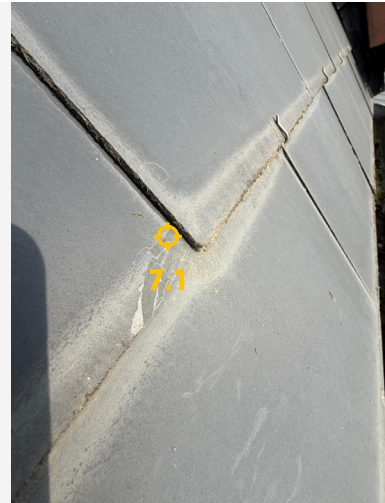
## Fiche 7: dakleien hoofddak

Geen asbest

| # | Type | Referentie | Resultaat |
|---|---|---|---|
| 7.1 | Puntmonster | 3 | Geen asbest |

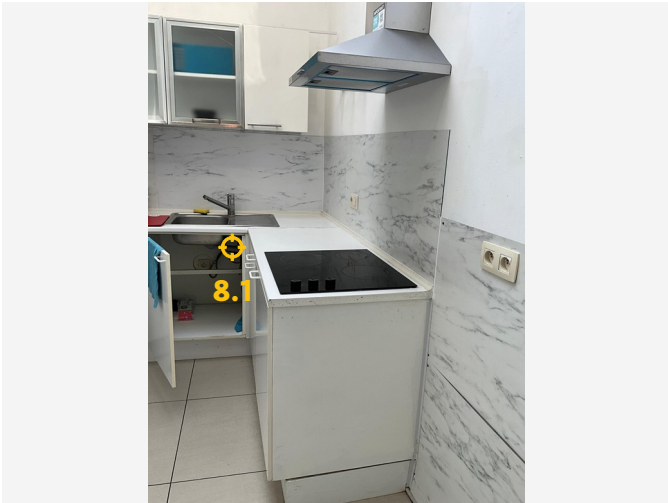
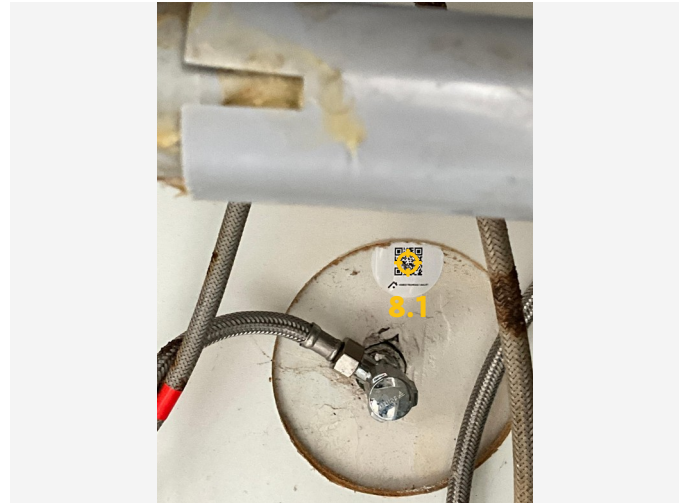
## Fiche 8: bepleistering op de muren

Geen asbest

| # | Type | Referentie | Resultaat |
|---|---|---|---|
| 8.1 | Mengmonster | 1 | Geen asbest |
