Asbestinventarisatetest

Hoge Buizemont 13, 9500 Geraardsbergen

Attestnummer : 20260504-000476.000

Uitgegeven op : 04.05.2026

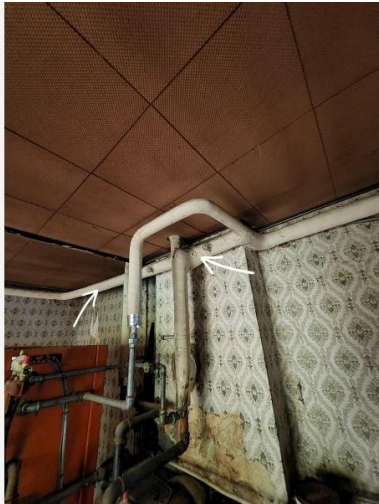
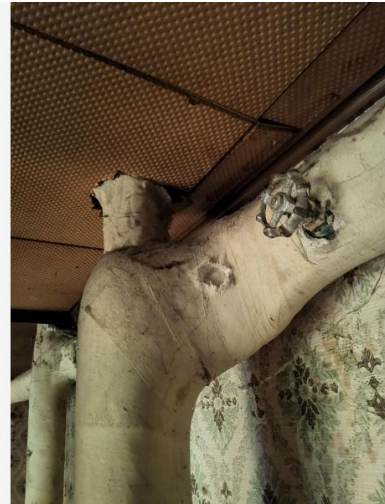
Verhoogd materiaalrisico en/of verhoogde kans op vezelvrijgave

Gebondenheid	Categorie 2: niet-hechtgebonden met matrix
Asbestsoort (vezeltype)	Amfibool aanwezig, uitgezonderd crocidoliet
Asbestconcentratie	Hoog ($\geq 50\%$)
Afschermingsgraad van het gehele materiaal	Geheel of deels vrij aan de binnenlucht, maar geen contact met binnenluchtstromen
Toestand van het materiaal	Licht beschadigd, licht verweerd. Intacte calciumsilicaatplaat of materiaal met categorie 3-gebondenheid

#	Type	Referentie	Resultaat
1.1	Mengmonster	P570/MM03	Amosiet

Beschrijving	Leidingisolatie in gips
Omgeving	Binnen
Primaire drager	HVAC infrastructuur en uitrusting
Asbestmateriaal	In-situ afwerkingslagen - Thermische isolatie
Bindmiddel van asbestmateriaal	Gips - kalk
Gebondenheid op basis van bindmiddel	Niet-hechtgebonden
Hoeveelheid (lengte - omtrek - dikte - aantal)	<ul style="list-style-type: none">• 20,00 m - 50,00 cm - 10,00 cm - 1 stuk
Totaal volume	1,00 m ³
Eenvoudig bereikbaar	Ja
Bevestigingswijze	<ul style="list-style-type: none">• Verlijmd, ingegoten, versmeerd
Identificatiemethode	Een monstername door de asbestdeskundige met laboanalyse door een asbestlabo.
Destructieve handeling voor identificatie	Nee
Opmerking	De hoeveelheid, afmetingen kunnen afwijken van de realiteit.

- Scherm in afwachting van verwijdering het asbestmateriaal af van luchtstromingen en verstoring: bijvoorbeeld door het te verpakken, te fixeren, af te dekken, signalisatie - afbakening aan te brengen, ...
- Verwijder dit asbestmateriaal zo snel mogelijk. Volg de toestand goed op.

- Hermetische zone (erkend asbestverwijderaar)
Deze toepassing mag uitsluitend door een erkende asbestverwijderaar via de methodiek van hermetische zone verwijderd worden omdat verwijdering via de methodiek van eenvoudige handelingen en/of couveusezakmethode niet toegelaten is. De verwijdering leidt automatisch tot een verhoogd risico op vrijgave van asbestvezels (maximale concentratie 0,01 vezels/cm - CODEX Art. VI.3-54). (Bron: CODEX - Art. VI.3-61.- par 1.).

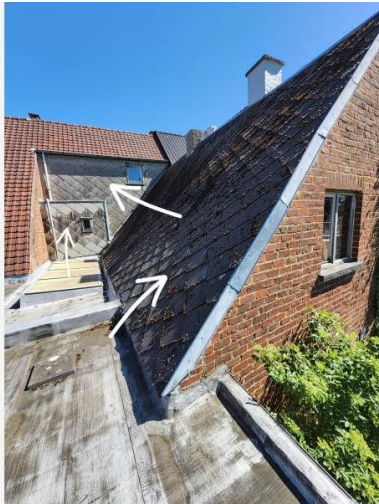
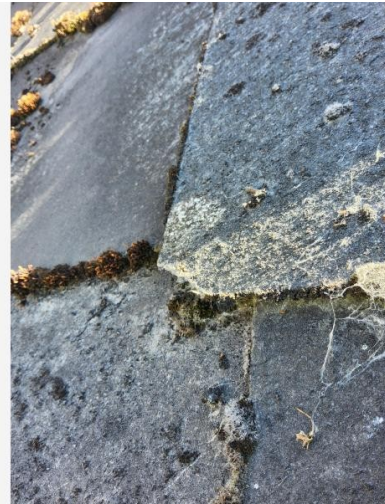
Eindbeoordeling materiaalrisico	Verhoogd materiaalrisico en/of verhoogde kans op vezelvrijgave
---------------------------------	--

Gebondenheid	Categorie 1: hechtgebonden in oorsprong
Asbestsoort (vezeltype)	Alleen chrysotiel aanwezig
Asbestconcentratie	Laag (< 50%)
Afschermingsgraad van het gehele materiaal	Geheel of deels vrij aan de buitenlucht, maar geen contact met binnenlucht
Toestand van het materiaal	Matig beschadigd, matig verweerd

#	Type	Referentie	Resultaat
2.1	Puntmonster	P570/MM04	Chrysotiel

Beschrijving	Dak en achtergevel in cementleien
Omgeving	Buiten
Primaire drager	Schuin dak
Asbestmateriaal	Dak- en gevelbekleding - Lei, shingle
Bindmiddel van asbestmateriaal	Cement
Gebondenheid op basis van bindmiddel	Hecht
Hoeveelheid (oppervlakte - aantal)	<ul style="list-style-type: none">• 40,00 m² - 1 stuk• 15,00 m² - 1 stuk
Totale oppervlakte	55,00 m ²
Eenvoudig bereikbaar	Ja
Bevestigingswijze	<ul style="list-style-type: none">• Geklemd• Genageld, geniet
Identificatiemethode	Een monstername door de asbestdeskundige met laboanalyse door een asbestlabo.
Destructieve handeling voor identificatie	Nee
Opmerking	De hoeveelheid, afmetingen kunnen afwijken van de realiteit.

- Verwijder dit asbestmateriaal zo snel mogelijk. Volg de toestand goed op.
- Hemelwater dat afspoelt van asbestcement daken of gevels kan asbestdeeltjes bevatten. Gebruik het enkel voor gesloten circuits (bv. spoelen toiletten). Reinig na het vervangen van het dak of de gevel de dakgoten en regenwaterput of -ton om asbesthoudend sediment of slib te verwijderen

- Eenvoudige handelingen: mag via doe-het-zelf of door werknemer(s) met opleidingsattest eenvoudige handelingen
Deze toepassing mag door een aannemer die over een opleidingsattest eenvoudige handelingen beschikt of door een particulier (doe-het-zelver), verwijderd worden indien er geen verhoogd risico op vrijgave van asbestvezels (max. concentratie 0,01 vezels/cm³ - CODEX Art. VI.3-54) ontstaat en de toepassing voorafgaand wordt gefixeerd/bevochtigd. De individuele elementen moeten zonder machinale werktuigen (boormachine, slijpschijf, hogedrukreiniger, etc.) en zonder breken of gooien een voor een losgemaakt worden en dubbel en luchtdicht verpakt afgevoerd worden naar een erkend afvalpunt (recyclagepark). Daar moeten ze voorzichtig in de container voor asbestafval worden gelegd. Op het recyclagepark worden uitsluitend hechtgebonden asbestmaterialen aanvaard. Niet-hechtgebonden asbestmaterialen kunnen enkel bij een erkend asbestverwijderaar of asbestafvalverwerker worden aangeboden.

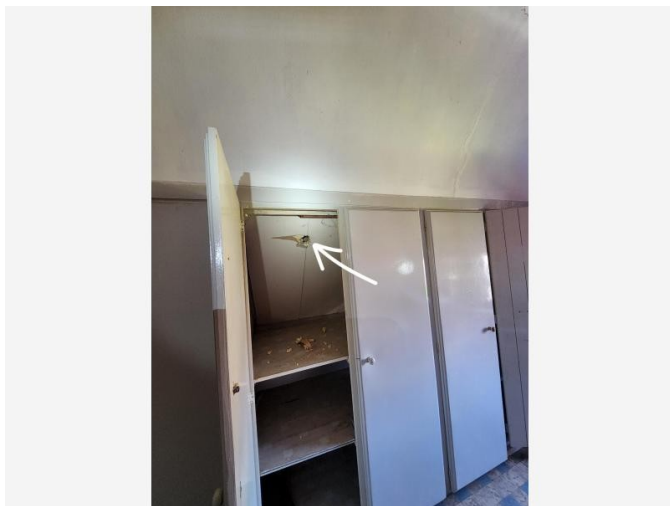
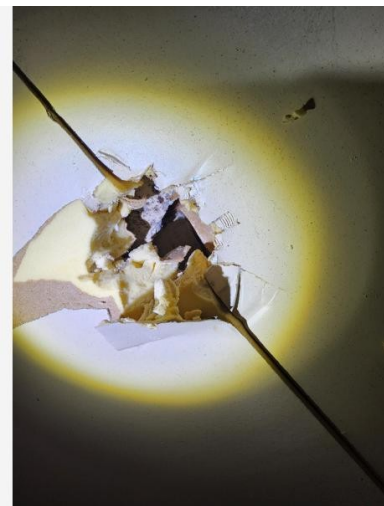
Eindbeoordeling materiaalrisico	Laag materiaalrisico en/of verlaagde kans op vezelvrijgave
---------------------------------	--

Gebondenheid	Categorie 1: hechtgebonden in oorsprong
Asbestsoort (vezeltype)	Alleen chrysotiel aanwezig
Asbestconcentratie	Laag (< 50%)
Afschermingsgraad van het gehele materiaal	Geheel of deels vrij aan de buitenlucht, maar geen contact met binnenlucht
Toestand van het materiaal	Licht beschadigd, licht verweerd. Intacte calciumsilicaatplaat of materiaal met categorie 3-gebondenheid

#	Type	Referentie	Resultaat
3.1	Puntmonster	P570/MM06	Chrysotiel

Beschrijving	Onderdak (type Menuiserite)
Omgeving	Binnen
Primaire drager	Schuin dak
Asbestmateriaal	Plaat, paneel, tablet - Type Menuiserite
Bindmiddel van asbestmateriaal	Cement
Gebondenheid op basis van bindmiddel	Hecht
Hoeveelheid (oppervlakte - dikte - aantal)	<ul style="list-style-type: none">• 150,00 m² - 0,35 cm - 1 stuk
Totaal volume	0,525 m ³
Eenvoudig bereikbaar	Nee <ul style="list-style-type: none">• Het asbestmateriaal is bedekt (uitgezonderd laag verf, coating, behang, kunststof, textiel) en het wegnemen van het bedekkende materiaal kan niet zonder het bedekkende materiaal te beschadigen.
Bevestigingswijze	<ul style="list-style-type: none">• Geklemd• Genageld, geniet
Identificatiemethode	Een monstername door de asbestdeskundige met laboanalyse door een asbestlabo.
Destructieve handeling voor identificatie	Nee
Opmerking	De hoeveelheid, afmetingen kunnen afwijken van de realiteit.

- Zorg voor een veilig beheer. Vermijd het beschadigen van het asbestmateriaal. Controleer de toestand jaarlijks op wijzigingen.

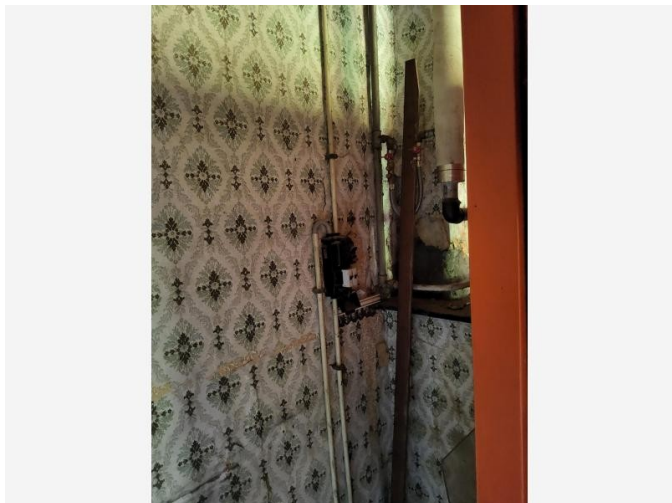
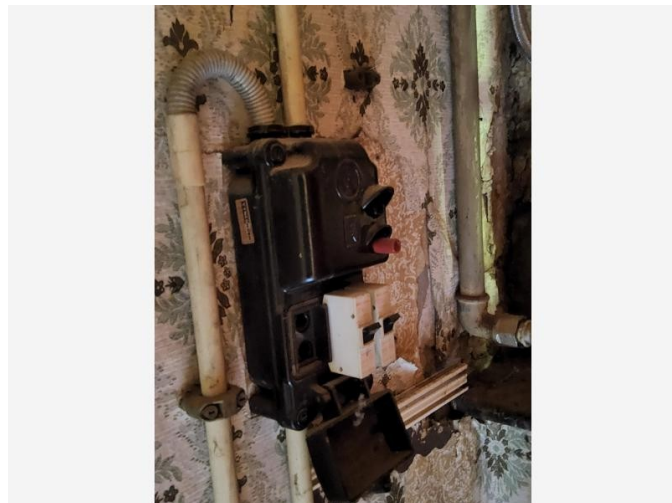
Laag materiaalrisico en/of verlaagde kans op vezelvrijgave

Gebondenheid	Categorie 1: hechtgebonden in oorsprong
Asbestsoort (vezeltype)	Crocidoliet aanwezig
Asbestconcentratie	Laag (< 50%)
Afschermingsgraad van het gehele materiaal	Geheel of deels vrij aan de binnenlucht, maar geen contact met binnenluchtstromen
Toestand van het materiaal	Onbeschadigd, niet verweerd

Beschrijving	Bakeliet schakelaars - stopcontacten - lampfittings
Omgeving	Binnen
Primaire drager	Communicatie en elektrische infrastructuur en uitrusting
Asbestmateriaal	Plaat, paneel, tablet - Type Bakeliet
Bindmiddel van asbestmateriaal	Kunststof of -hars
Gebondenheid op basis van bindmiddel	Hecht
Hoeveelheid (oppervlakte - dikte - aantal)	<ul style="list-style-type: none">0,01 m² - 10,00 cm - 10 stuks
Totaal volume	0,01 m ³
Eenvoudig bereikbaar	Ja
Bevestigingswijze	<ul style="list-style-type: none">Geschroefd
Identificatiemethode	<p>De asbestdeskundige beoordeelt het materiaal als asbestverdacht en dus asbesthoudend, en dit zonder monstername.</p> <p>Motivatie: De monstername brengt andere schade aan dan schade die inherent is aan de monstername.</p>
Destructieve handeling voor identificatie	Nee
Opmerking	De hoeveelheid kan afwijken.

- Zorg voor een veilig beheer. Vermijd het beschadigen van het asbestmateriaal. Controleer de toestand jaarlijks op wijzigingen.
- Voer bijkomende staalname(s) uit.

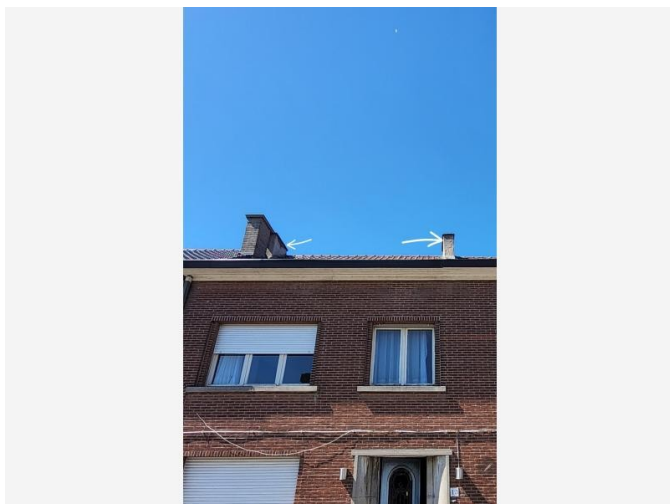
Situeringfoto

Reden: Het te onderzoeken materiaal situeert zich hoger dan 3,50 m te rekenen vanaf een veilige ondergrond

Uitleg van de asbestdeskundige: Het rookgaskanaal is niet beoordeeld. Aan de binnenzijde is de kachel aangesloten. Aan de buitenzijde is het hoger dan 3,5 meter om de schoorsteen te inspecteren. Het is niet zichtbaar of er een asbestverdacht rookgaskanaal aanwezig is in de schoorsteen. Conform ons inspectieprotocol mogen wij een beperking inroepen voor hoogtes hoger dan 3,5 m.

(Asbest)materiaal	Rookgaskanaal
Karakterisatie	Asbest (verdacht)
Primaire drager	HVAC infrastructuur en uitrusting

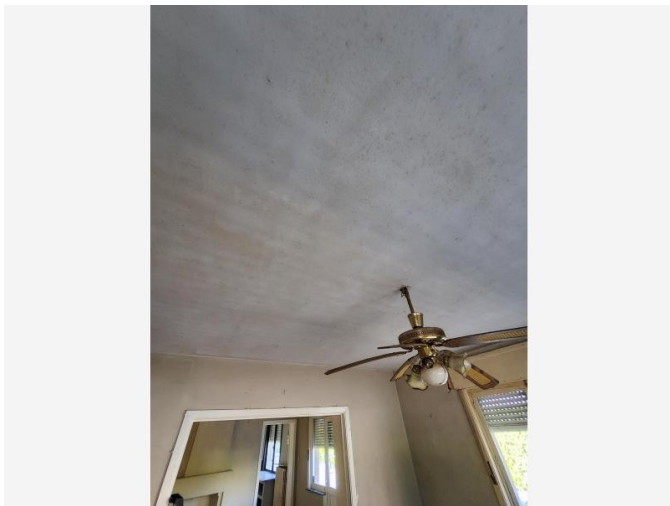
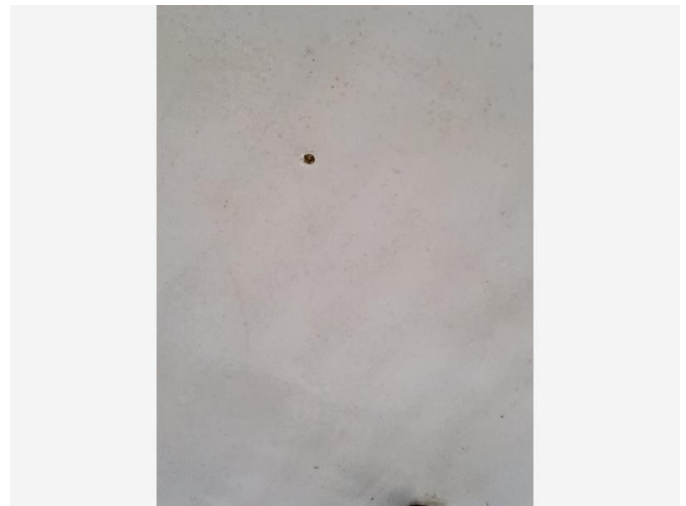
Fiche 6: Pleisterwerk plafonds

Geen asbest

#	Type	Referentie	Resultaat
6.1	Mengmonster	P570/MM02	Geen asbest

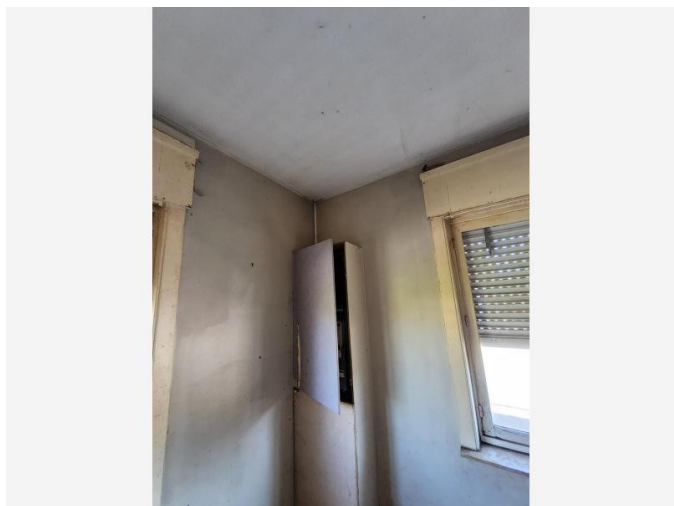
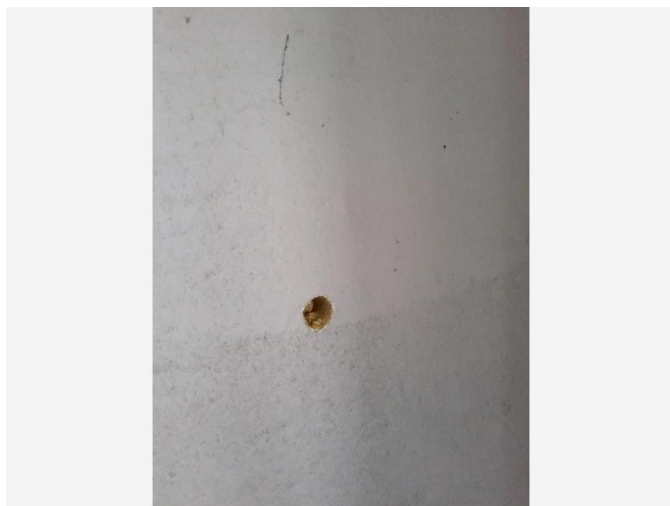
Fiche 7: Pleisterwerk wanden

Geen asbest

#	Type	Referentie	Resultaat
7.1	Mengmonster	P570/MM01	Geen asbest

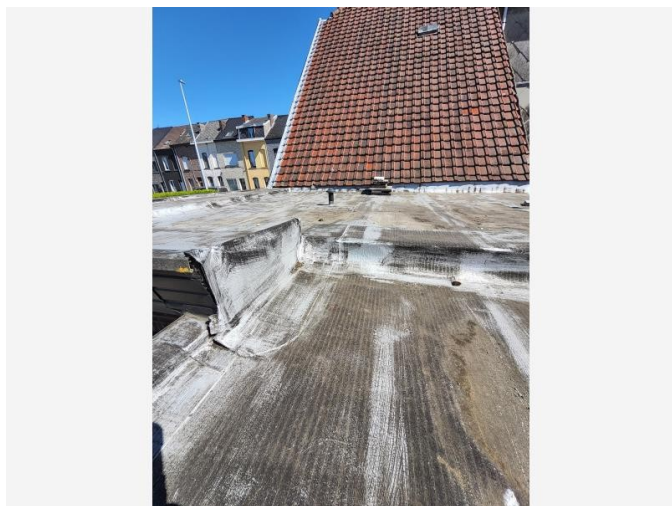
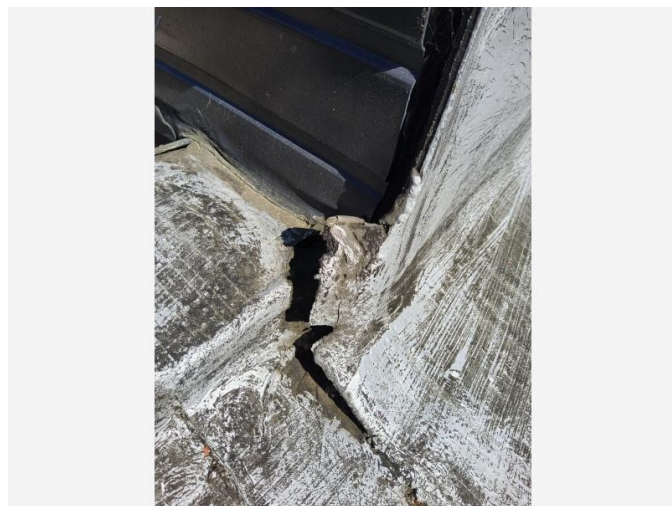
Geen asbest

#	Type	Referentie	Resultaat
8.1	Puntmonster	P570/MM05	Geen asbest

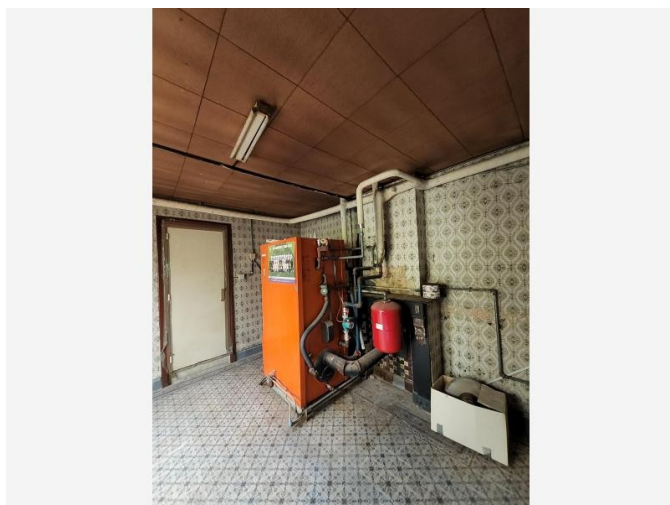
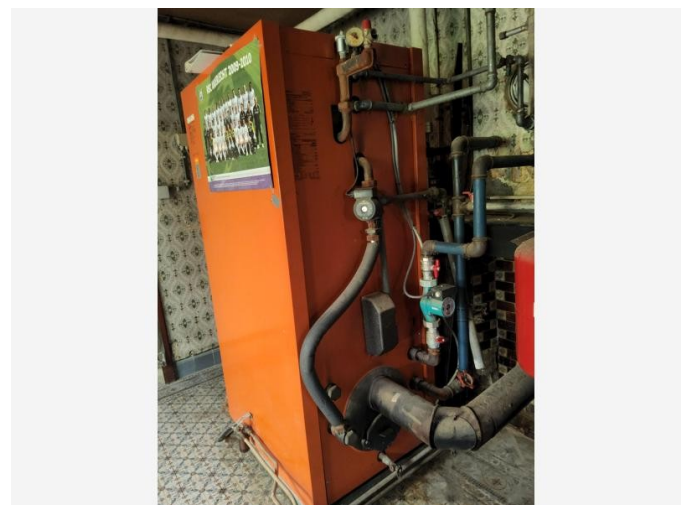
Beschrijving	Notitie	Terug te vinden op plannen
Fiche 9: Stookketel / Brander	Tijdens onze inspectie hebben we geen bouwjaar kunnen achterhalen van de stookketel. Het uiterlijk van het toestel doet vermoeden dat het in gebruik is genomen vóór 2001 en mogelijk tot een risicobouwjaar behoort, wat inhoudt dat er eventueel asbestverdachte toepassingen in aanwezig kunnen zijn. Wij als deskundigen mogen geen toestellen demonteren om verdachte toepassingen op te sporen.	Plan 1.2: Gelijkvloer
Fiche 10: Onderdak (niet waarneembaar)	Het onderdak is van binnenuit niet bereikbaar. Langs buiten zijn de leien vastgemaakt. Hierdoor is een eventueel asbestverdacht onderdak niet waarneembaar zonder uitbreiding naar een aanvullend destructief onderzoek. Laat dit controleren bij werken door een bevoegd technicus.	Plan 1.3: 1ste verdiep
