Asbestinventarisatetest

Liverpoolstraat 3, 9000 Gent

Attestnummer : 20260220-000375.000

Uitgegeven op : 20.02.2026

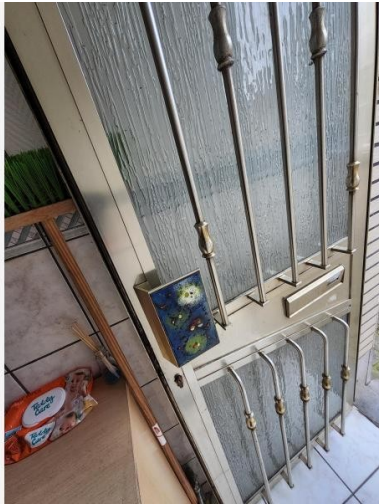
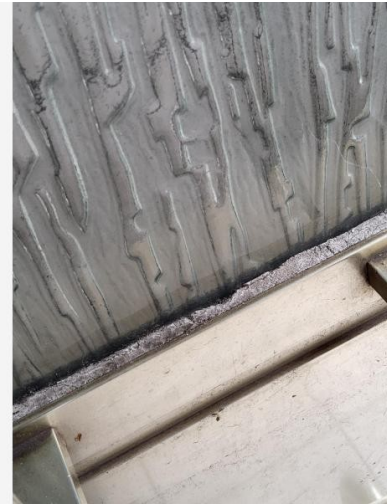
Het asbestmateriaal valt onder de mijlpaal van 2040.

Verhoogd materiaalrisico en/of verhoogde kans op vezelvrijgave

Gebondenheid	Categorie 1: hechtgebonden in oorsprong
Asbestsoort (vezeltype)	Alleen chrysotiel
Asbestconcentratie	Laag (< 50%)
Afschermingsgraad van het gehele materiaal	Geheel of deels vrij aan de buitenlucht
Toestand van het materiaal	Matig beschadigd, matig verweerd

#	Type	Referentie	Resultaat
1.1	Puntmonster	P471/MM02	Chrysotiel

Beschrijving	Mastiek
Omgeving	Grenst aan binnen- en buitenlucht
Primaire drager	Wandopening verticaal (raam, deur, ...)
Asbestmateriaal	In-situ afwerkingslagen - Pasta, stopverf, voegsel, stopsel, vulsel, mastiek, kitten, ...
Bindmiddel van asbestmateriaal	Kitten, mastiek, pasta
Gebondenheid op basis van bindmiddel	Hecht
Hoeveelheid (gewicht - aantal)	<ul style="list-style-type: none">• 1,00 kg - 1 stuk
Totaal gewicht	1,00 kg
Eenvoudig bereikbaar	Ja
Bevestigingswijze	<ul style="list-style-type: none">• Verlijmd, ingegoten, versmeerd
Identificatiemethode	Een monstername door de asbestdeskundige met laboanalyse door een asbestlabo.
Destructieve handeling voor identificatie	Nee
Opmerking	De hoeveelheid is een zo nauwkeurig mogelijke opmeting, waar evenwel kleine afwijkingen op mogelijk zijn. (Alle aluminium ramen en de voordeur)

Verwijderen

- Verwijder dit asbestmateriaal zo snel mogelijk. Volg de toestand goed op.

- Eenvoudige handelingen: mag via doe-het-zelf of door werknemer(s) met opleidingsattest eenvoudige handelingen
Deze toepassing mag door een aannemer die over een opleidingsattest eenvoudige handelingen beschikt of door een particulier (doe-het-zelver), verwijderd worden indien er geen verhoogd risico op vrijgave van asbestvezels (max. concentratie 0,01 vezels/cm³ - CODEX Art. VI.3-54) ontstaat en de toepassing voorafgaand wordt gefixeerd/bevochtigd. De individuele elementen moeten zonder machinale werktuigen (boormachine, slijpschijf, hogedrukreiniger, â!) en zonder breken of gooien een voor een losgemaakt worden en dubbel en luchtdicht verpakt afgevoerd worden naar een erkend afvalpunt (recyclagepark). Daar moeten ze voorzichtig in de container voor asbestafval worden gelegd. Op het recyclagepark worden uitsluitend hechtgebonden asbestmaterialen aanvaard. Niet-hechtgebonden asbestmaterialen kunnen enkel bij een erkend asbestverwijderaar of asbestafvalverwerker worden aangeboden.

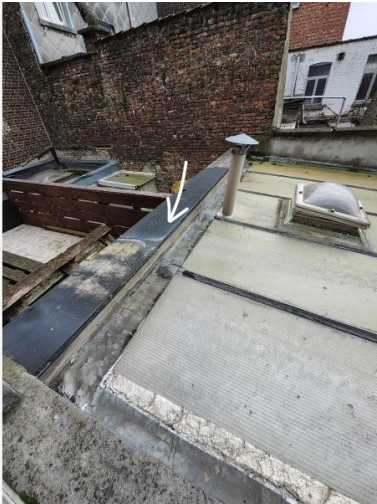
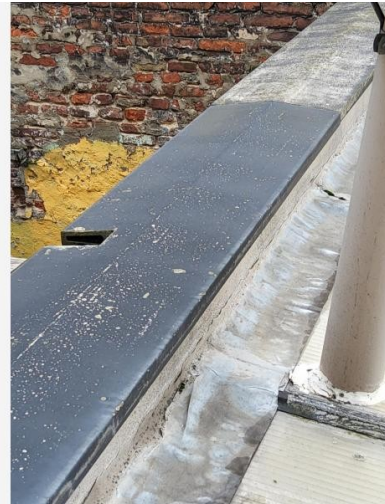
Het asbestmateriaal valt onder de mijlpaal van 2040.

Laag materiaalrisico en/of verlaagde kans op vezelvrijgave

Gebondenheid	Categorie 1: hechtgebonden in oorsprong
Asbestsoort (vezeltype)	Crocidoliet aanwezig
Asbestconcentratie	Laag (< 50%)
Afschermingsgraad van het gehele materiaal	Geheel of deels vrij aan de buitenlucht
Toestand van het materiaal	Licht beschadigd, licht verweerd. Intact calciumsilicaatmateriaal of categorie III 'gebondenheid'

Beschrijving	Dekstenen (scheidingsmuur)
Omgeving	Buiten
Primaire drager	Wand vrijstaand (scheidingsmuur, ...)
Asbestmateriaal	Deksteen, muurkap - Vol
Bindmiddel van asbestmateriaal	Cement
Gebondenheid op basis van bindmiddel	Hecht
Hoeveelheid (oppervlakte - dikte - aantal)	<ul style="list-style-type: none">• 2,00 m² - 7,00 cm - 1 stuk
Totaal volume	0,14 m ³
Eenvoudig bereikbaar	Ja
Bevestigingswijze	<ul style="list-style-type: none">• Verlijmd, ingegoten, versmeerd
Identificatiemethode	De asbestdeskundige beoordeelt het materiaal als asbesthoudend, en dit zonder monsternamen.
Destructieve handeling voor identificatie	Nee
Opmerking	De hoeveelheid, afmetingen kunnen afwijken van de realiteit.

Zorgvuldig beheren

- Zorg voor een veilig beheer. Vermijd het beschadigen van het asbestmateriaal. Controleer de toestand jaarlijks op wijzigingen.

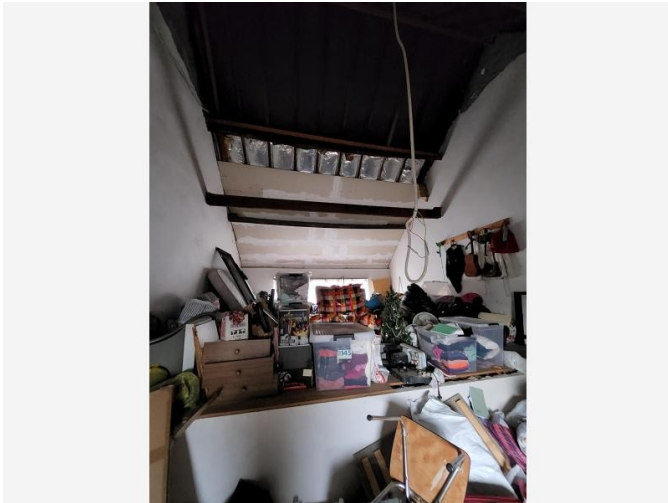
Situeringfoto

Tijdelijke beperking

Reden: Materiaal in opslag

Uitleg van de asbestdeskundige: Vanwege de grote hoeveelheid materialen en goederen in deze ruimte(s) is het niet mogelijk om een correct onderzoek uit te voeren naar asbesthoudende of asbestverdachte materialen. De opdrachtgever is door omstandigheden niet in staat om de ruimte binnen een redelijke termijn te ontruimen. Een volledig onderzoek kan pas plaatsvinden wanneer alle aangeduide ruimtes volledig leeggehaald zijn.

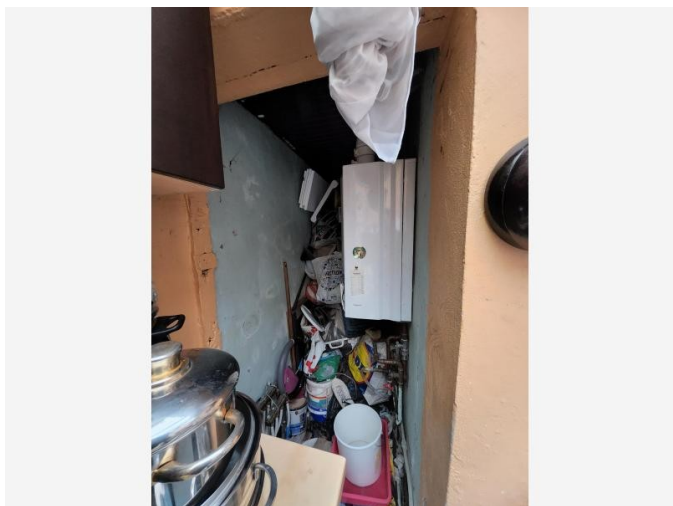
Situeringfoto

Tijdelijke beperking

Reden: niet waarneembare materiaal

Uitleg van de asbestdeskundige: Deze verplicht te beschrijven ruimte of materiaal is niet waarneembaar waardoor er op dit ogenblik in de databank geen adviesfiche voor kan opgesteld worden.

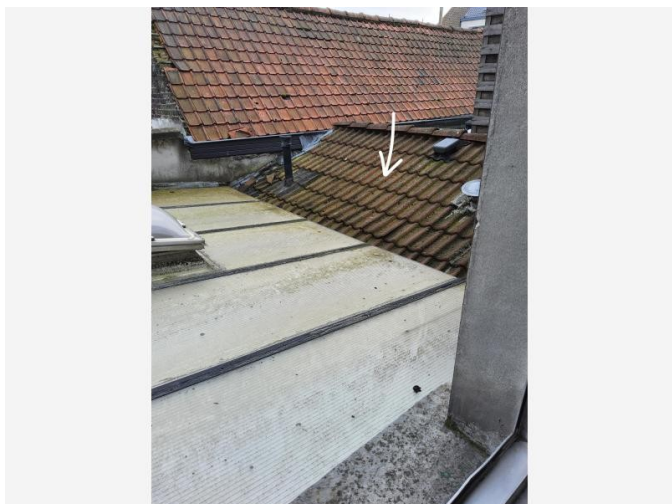
Situeringfoto

Tijdelijke beperking

Reden: niet veilig te betreden

Uitleg van de asbestdeskundige: Onderdak van het badkamer niet inspecteerbaar, schuin dak is niet veilig om te betreden.

(Asbest)materiaal	Plaat, paneel, tablet - Type Menuiserie
Karakterisatie	Asbest (verdacht)
Primaire drager	Schuin dak

Bij sloop en of renovatie aangeraden een destructief onderzoek te laten uitvoeren.

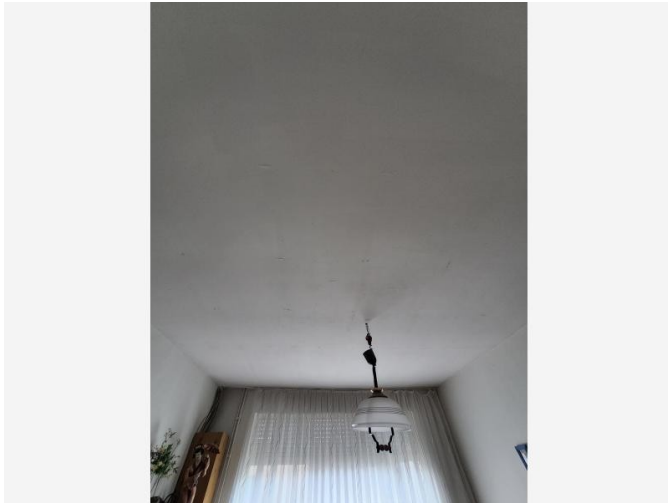
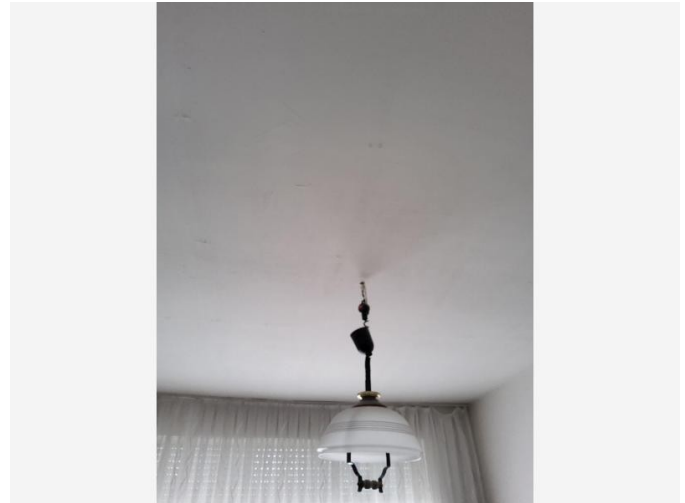
De plafonds zijn afgewerkt met niet-asbestverdachte voorzetpanelen. Controle en staalname van eventuele onderliggende materialen is enkel mogelijk mits uitbreiding naar een aanvullend destructief onderzoek.

Basis voor advies	De asbestdeskundige beoordeelt het materiaal als niet-asbestverdacht.
Primaire drager	Plafond

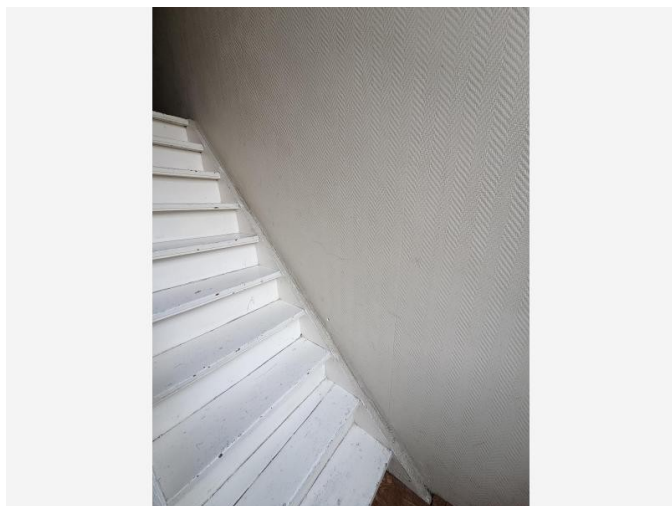
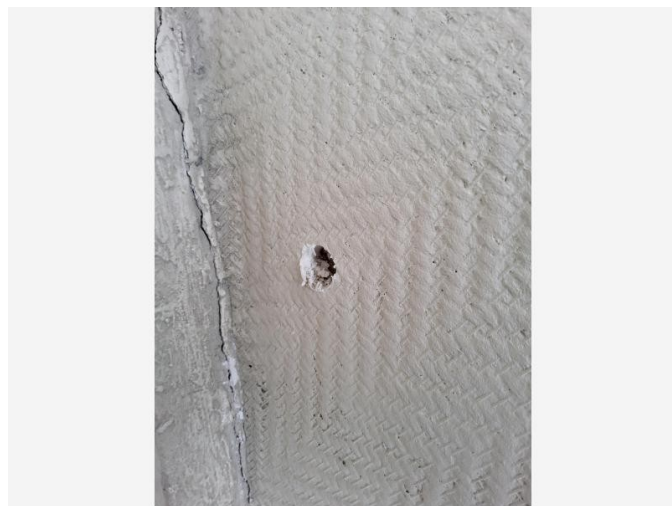
Geen asbest

#	Type	Referentie	Resultaat
7.1	Mengmonster	P471/MM01	Geen asbest

Beschrijving	Pleisterwerk wanden
Omgeving	Binnen
Primaire drager	Binnenwand
Bindmiddel van materiaal	Gips - kalk
Gebondenheid op basis van bindmiddel	Niet-hechtgebonden
Hoeveelheid (oppervlakte - dikte - aantal)	• 200,00 m ² - 1,00 cm - 1 stuk
Totaal volume	2,00 m ³
Identificatiemethode	Een monstername door de asbestdeskundige met laboanalyse door een asbestlabo.
Destructieve handeling voor identificatie	Nee
Opmerking	De hoeveelheid, afmetingen kunnen afwijken van de realiteit. In de gevallen waar dit praktisch mogelijk is, wordt staalname uitgevoerd conform het inspectieprotocol: in een droge ruimte zoals een slaapkamer of een leefruimte, in een verwarmde natte ruimte zoals een keuken of badkamer, in een traphal en in een stookruimte.

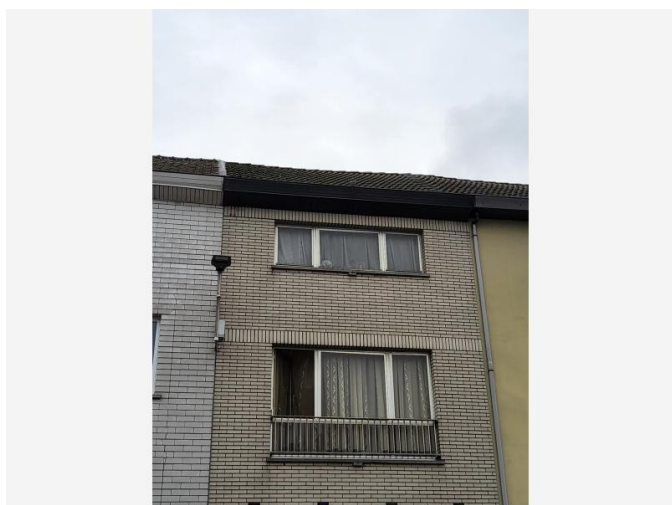
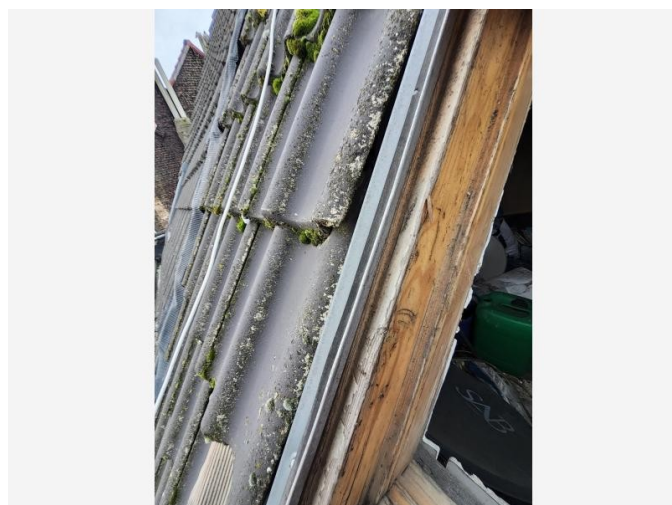
Beschrijving	Notitie	Terug te vinden op plannen
Fiche 8: Dakbedekking in dakpannen (niet verdacht)	De dakbedekking is niet-asbestverdacht.	Plan 1.4: Dak
