Asbestinventarisatetest

Gebroeders De Smetstraat 10, 9000 Gent

Attestnummer : 20260509-000182.000

Asbestveilig (maar niet asbestvrij)

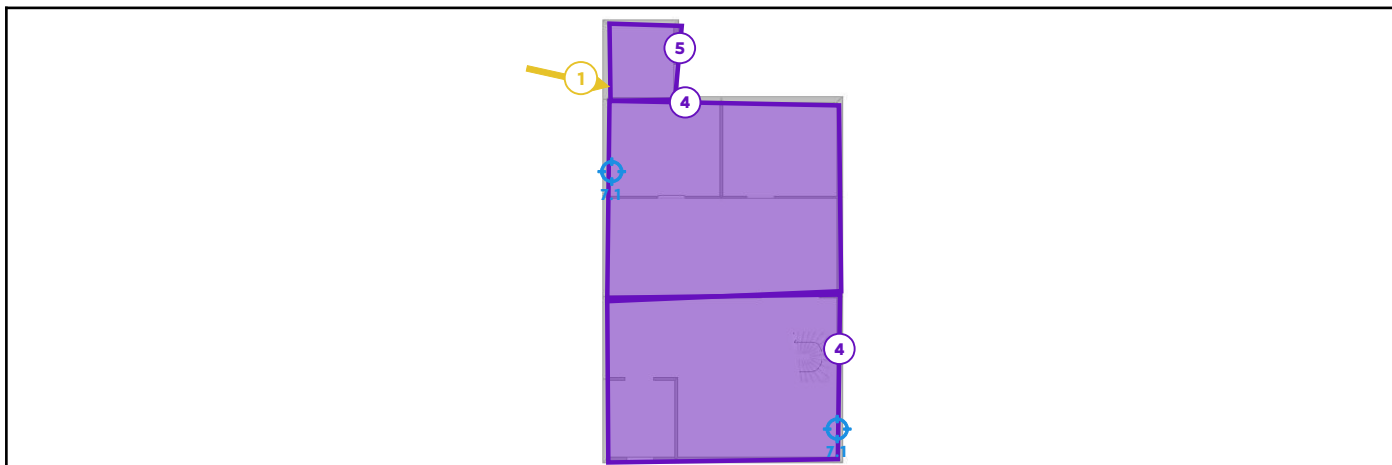
Plan 1.1: Gelijkvloers

Beschrijving	Type	Actie
1. Woning - Koker	Asbestmateriaal	Zorgvuldig beheren
4. Woning - bezetting - plafonds	Advies	-
5. Tuinhok - golfplaten (Niet asbestverdacht)	Advies	-
7. Pleisterwerk - muur	Geen asbest	-
7.1 Code: ID01	Mengmonster	-

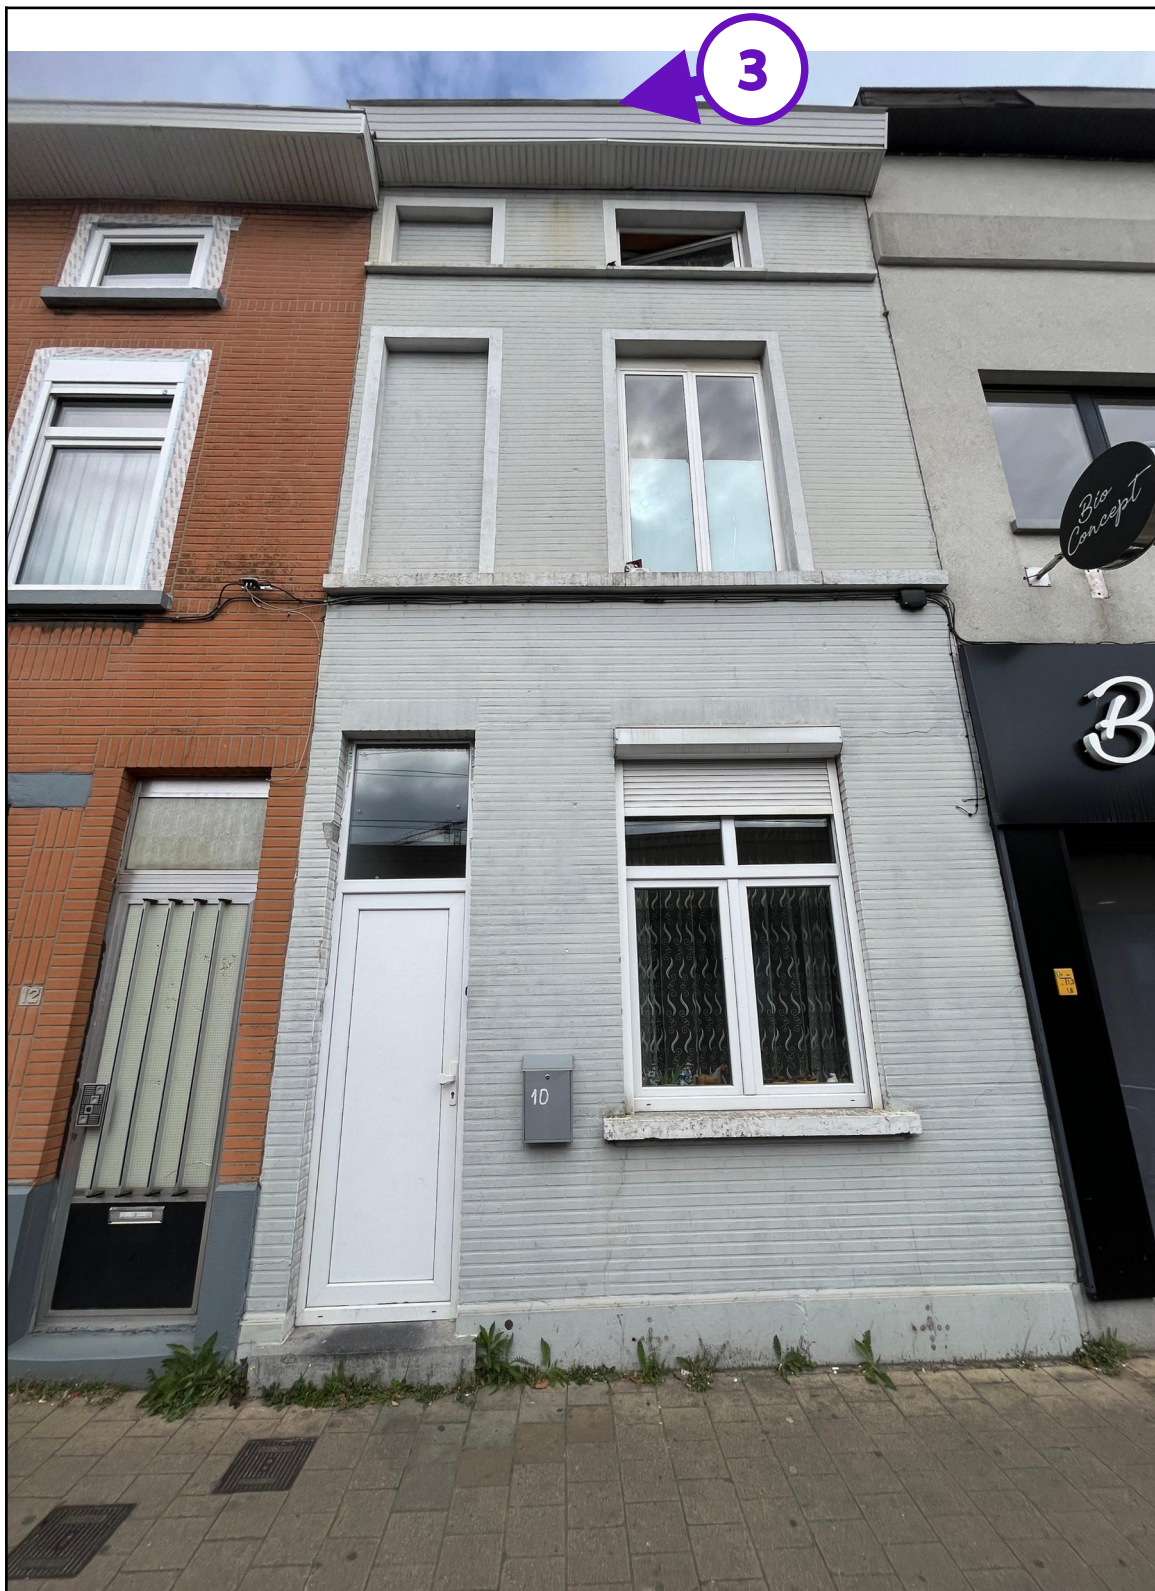
Plan 1.4: voorgevel

3. Schoorsteen rookgaskanaal - beoordeling	Beperking	-
--	-----------	---

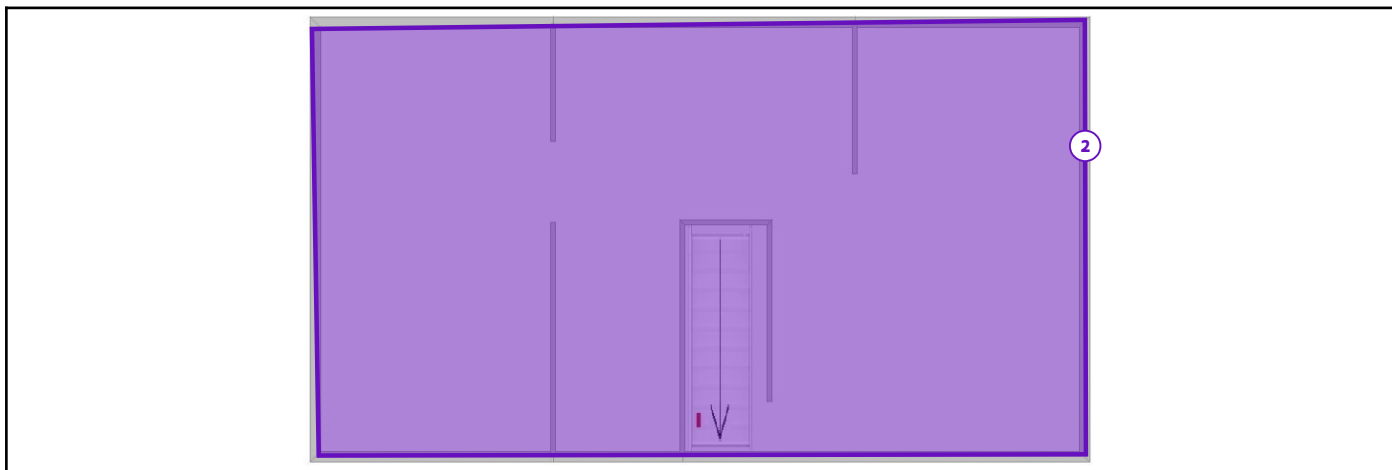
Plan 1.5: Dak

Beschrijving	Type	Actie
2. Woning - Dakbedekking	Beperking	-

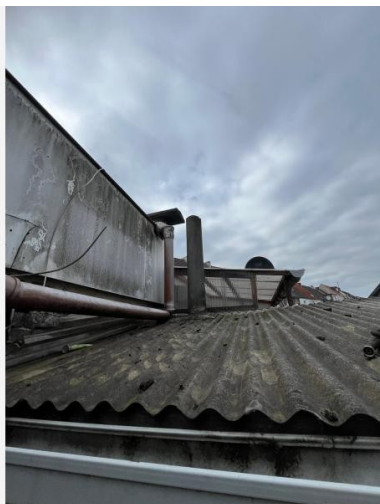
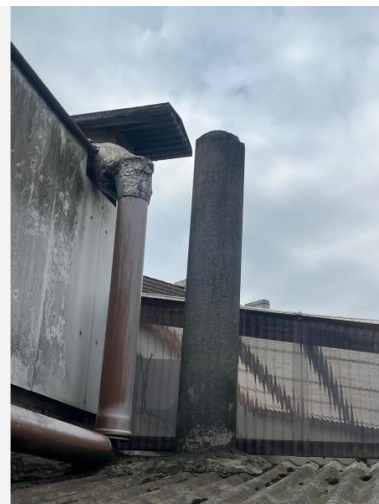
Het asbestmateriaal valt onder de mijlpaal van 2040.

Eindbeoordeling materiaalrisico	Laag materiaalrisico en/of verlaagde kans op vezelvrijgave
---------------------------------	--

Gebondenheid	Categorie 1: hechtgebonden in oorsprong
Asbestsoort (vezeltype)	Alleen chrysotiel aanwezig
Asbestconcentratie	Laag (< 50%)
Afschermingsgraad van het gehele materiaal	Geheel of deels vrij aan de buitenlucht, maar geen contact met binnenlucht
Toestand van het materiaal	Licht beschadigd, licht verweerd. Intacte calciumsilicaatplaat of materiaal met categorie 3-gebondenheid

Beschrijving	Woning - Koker
Omgeving	Buiten
Primaire drager	Plat dak
Asbestmateriaal	Buis, koker, leiding, pijp, doorvoer
Bindmiddel van asbestmateriaal	Cement
Gebondenheid op basis van bindmiddel	Hecht
Hoeveelheid (lengte - omtrek - dikte - aantal)	<ul style="list-style-type: none">• 3,00 m - 60,00 cm - 2,00 cm - 1 stuk
Totaal volume	0,036 m ³
Eenvoudig bereikbaar	Ja
Bevestigingswijze	<ul style="list-style-type: none">• Onbekend
Identificatiemethode	<p>De asbestdeskundige beoordeelt het materiaal als asbestverdacht en dus asbesthoudend, en dit zonder monstername.</p> <p>Motivatie: Er is een onderzoeksbeperking die monstername verhindert; De asbestdeskundige kan geen volledige risicobeoordeling uitvoeren van het materiaal.</p>
Destructieve handeling voor identificatie	Nee

- Zorg voor een veilig beheer. Vermijd het beschadigen van het asbestmateriaal. Controleer de toestand jaarlijks op wijzigingen.
- Voer bijkomende staalname(s) uit.

- Eenvoudige handelingen: mag via doe-het-zelf of door werknemer(s) met opleidingsattest eenvoudige handelingen
Deze toepassing kan door een aannemer die over een opleidingsattest eenvoudige handelingen beschikt of door een particulier (doe-het-zelf), verwijderd worden indien er geen verhoogd risico op vrijgave van asbestvezels (max. concentratie 0,01 vezels/cm³ - CODEX Art. VI.3-54) ontstaat en de toepassing voorafgaand wordt gefixeerd/bevochtigd; de individuele elementen zonder machinale werktuigen (boormachine, slijpschijf, hogedrukreiniger,...) en zonder breken of gooien een voor een losgemaakt worden; en ten slotte

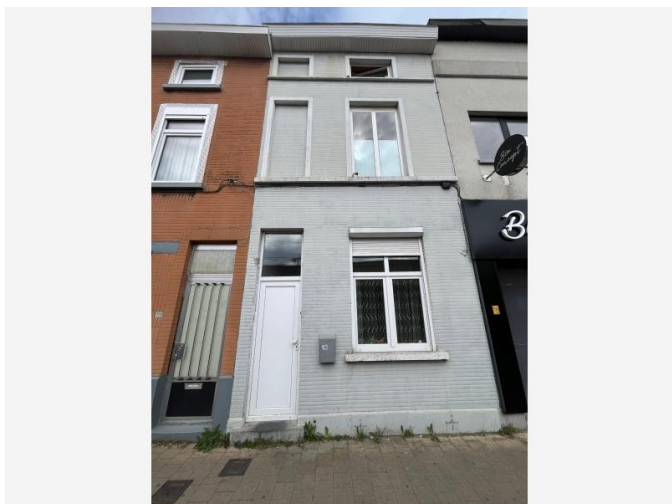
Tijdelijke beperking

Reden: Het te onderzoeken materiaal situeert zich hoger dan 3,50 m te rekenen vanaf een veilige ondergrond

Uitleg van de asbestdeskundige: Het rookgaskanaal is niet beoordeeld. Aan de binnenzijde is de kachel aangesloten. Aan de buitenzijde is het hoger dan 3,5 meter om de schoorsteen te inspecteren. Het is niet zichtbaar of er een asbestverdacht rookgaskanaal aanwezig is in de schoorsteen. Conform ons inspectieprotocol mogen wij een beperking inroepen voor hoogtes hoger dan 3,5 m. Indien men dit wil laten onderzoeken, dient er een nieuwe afspraak gemaakt te worden en moet er een hoogtewerker voorzien worden, evenals iemand die bevoegd is om deze te bedienen en eventueel een techniker die de al dan niet aanwezige schouwhoed kan afnemen en weer terugplaatsen.

(Asbest)materiaal	Dak- en gevelbekleding - Lei, shingle
Karakterisatie	Asbest (verdacht)
Primaire drager	Schuin dak

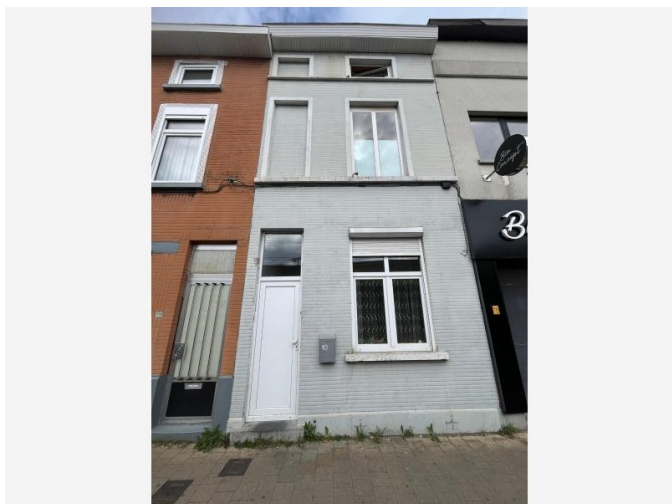
Tijdelijke beperking

Reden: Het te onderzoeken materiaal situeert zich hoger dan 3,50 m te rekenen vanaf een veilige ondergrond

Uitleg van de asbestdeskundige: Het rookgaskanaal is niet beoordeeld. Aan de binnenzijde is de kachel aangesloten. Aan de buitenzijde is het hoger dan 3,5 meter om de schoorsteen te inspecteren. Het is niet zichtbaar of er een asbestverdacht rookgaskanaal aanwezig is in de schoorsteen. Conform ons inspectieprotocol mogen wij een beperking inroepen voor hoogtes hoger dan 3,5 m. Indien men dit wil laten onderzoeken, dient er een nieuwe afspraak gemaakt te worden en moet er een hoogtewerker voorzien worden, evenals iemand die bevoegd is om deze te bedienen en eventueel een techniek die de al dan niet aanwezige schouwwhoed kan afnemen en weer terugplaatsen.

(Asbest)materiaal	Rookgaskanaal
Karakterisatie	Asbest (verdacht)
Primaire drager	HVAC infrastructuur en uitrusting

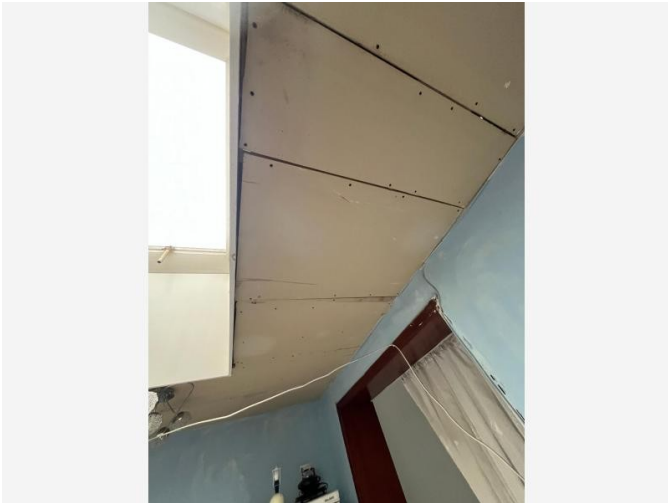
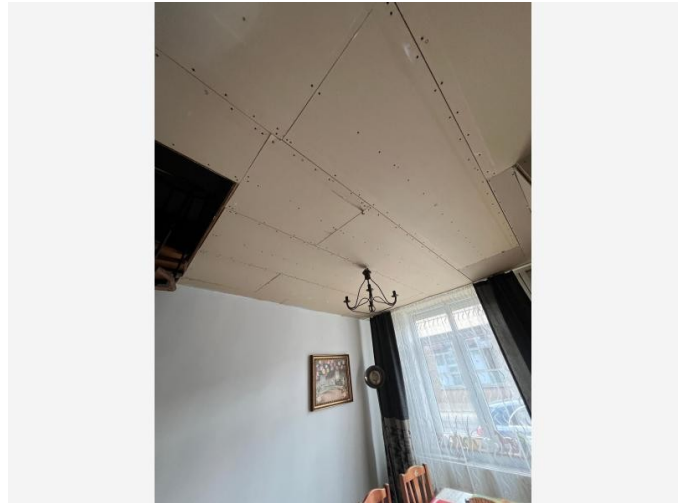
De muren/plafonds in de volledige woning zijn bedekt met gyproc/osb platen of niet asbestverdachte valse wanden. Hierachter kan zich nog wel oude pleisterwerk bevinden.

Basis voor advies	De asbestdeskundige beoordeelt het materiaal als niet-asbestverdacht.
--------------------------	---

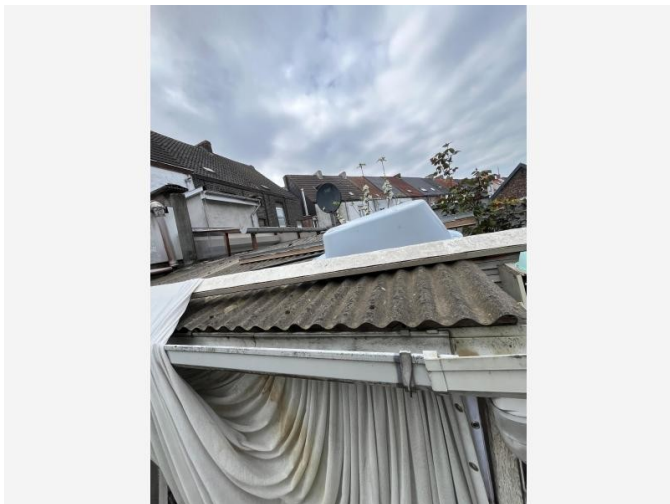
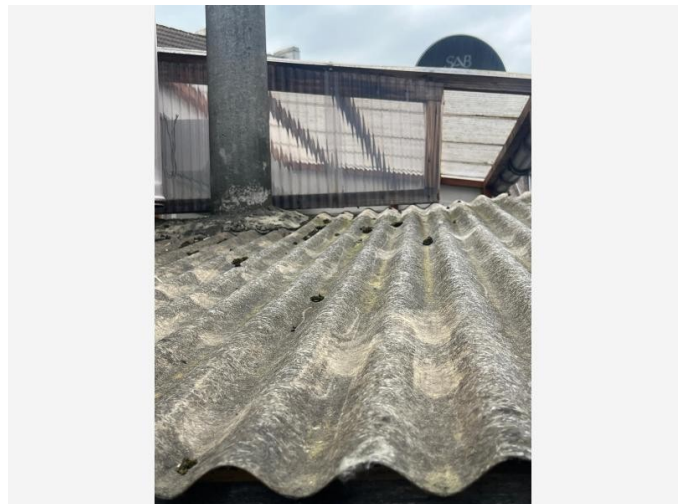
De golfplaten zijn niet asbestverdacht, er zijn geen vezels zichtbaar + ze bestaan uit een kunststof structuur.

Basis voor advies	De asbestdeskundige beoordeelt het materiaal als niet-asbestverdacht.
Primaire drager	Plat dak
(Asbest)materiaal	Dak- en gevelbekleding - Golfplaat

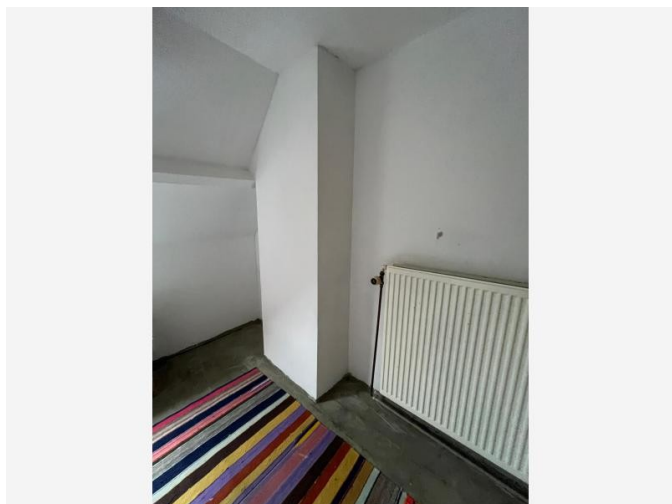
Er zouden zich asbesthoudende materialen kunnen bevinden in de verborgen schouw.

Basis voor advies	Beoordeling op basis van expertise met een vaststelling door de asbestdeskundige.
-------------------	---

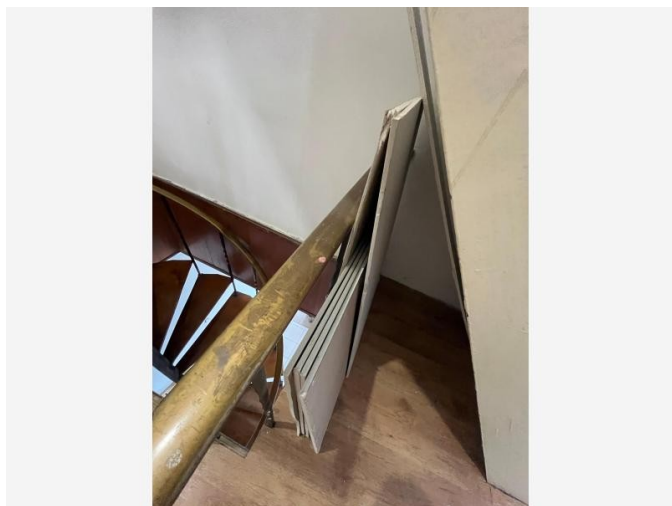
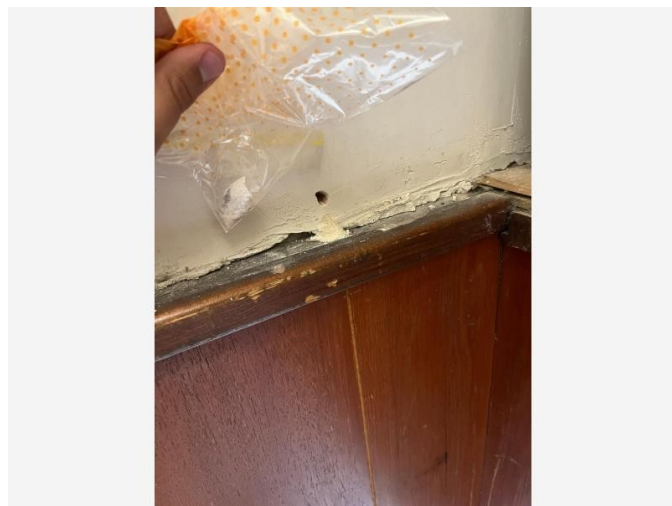
Geen asbest

#	Type	Referentie	Resultaat
7.1	Mengmonster	ID01	Geen asbest

Beschrijving	Pleisterwerk - muur
Omgeving	Binnen
Primaire drager	Binnenwand
Bindmiddel van materiaal	Gips - kalk
Gebondenheid op basis van bindmiddel	Niet-hechtgebonden
Hoeveelheid (oppervlakte - dikte - aantal)	• 400,00 m ² - 2,00 cm - 1 stuk
Totaal volume	8,00 m ³
Identificatiemethode	Een monstername door de asbestdeskundige met laboanalyse door een asbestlabo.
Destructieve handeling voor identificatie	Nee

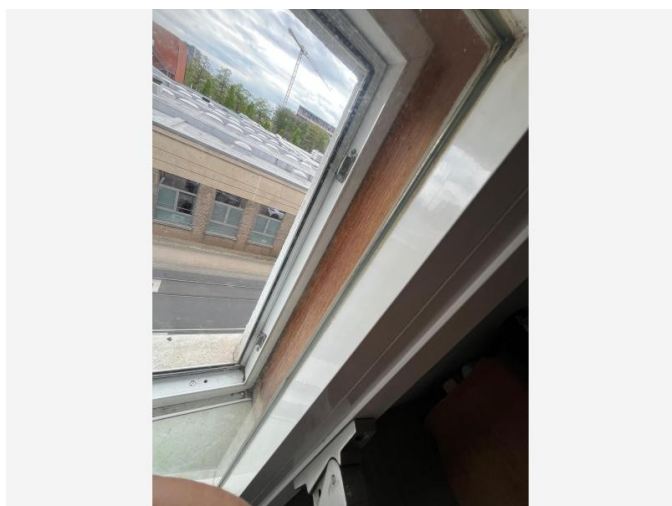
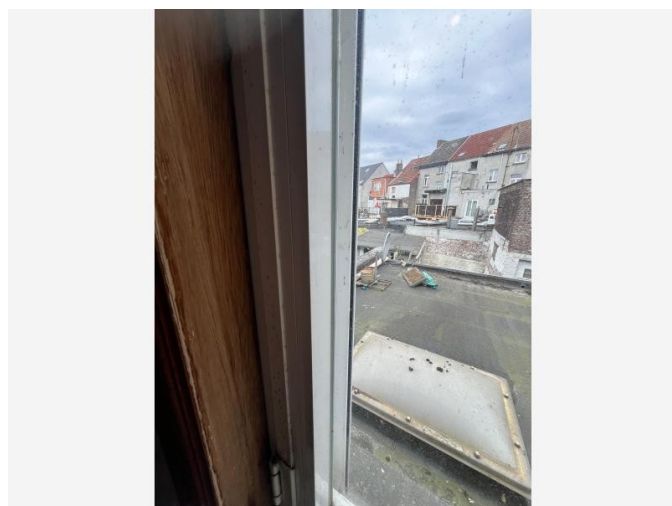
Beschrijving	Notitie	Terug te vinden op plannen
Fiche 8: Woning - kit - ramen advies	Tijdens de inspectie zijn de ramen grondig gecontroleerd. Er is vastgesteld dat de ramen volledig afgedicht zijn met elastische kit met in de volledige doorsnede dezelfde kleur. Deze zijn niet-asbestverdacht.	-

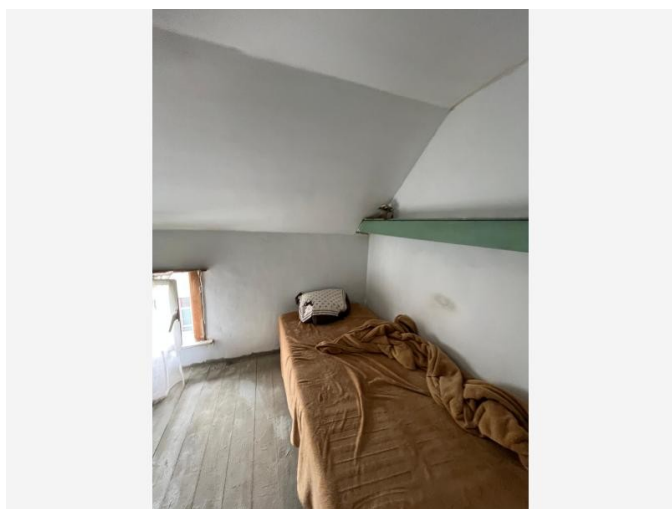
Beschrijving	Notitie	Terug te vinden op plannen
Fiche 9: Onderdak	Onderdak is visueel niet waarneembaar en er dient extra onderzoek uitgevoerd te worden om uit te sluiten dat deze geen asbest bevat.	-
