# Asbestinventarisatetest

Kaai 21, 9500 Geraardsbergen

Attestnummer : 20260504-000478.000

# Zone 1: Woning

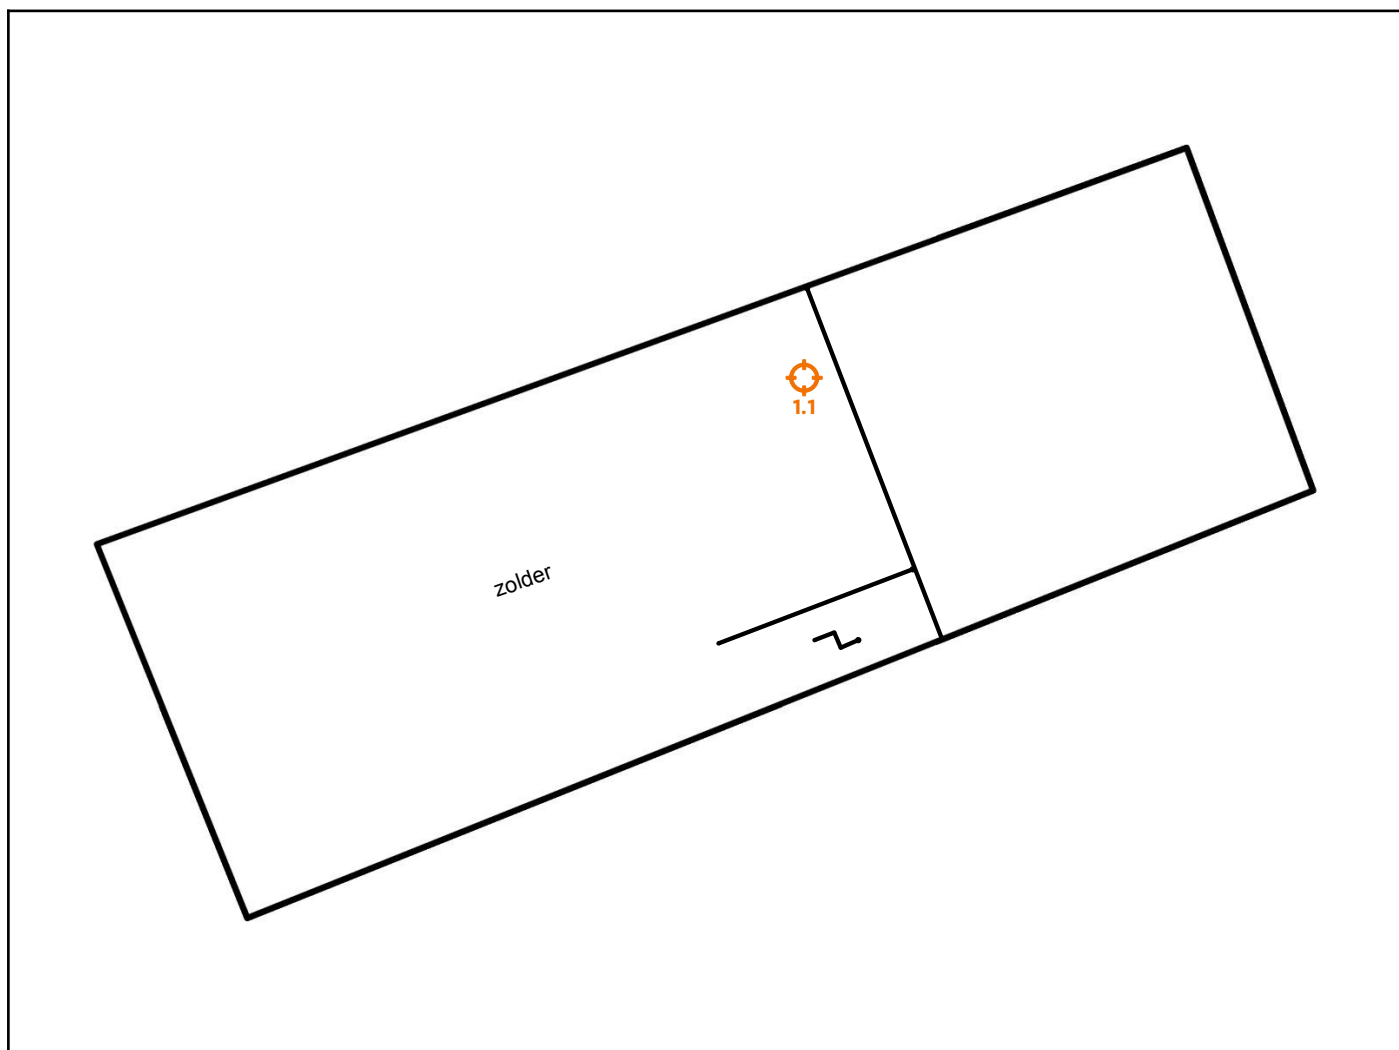
## Plan 1.4: 2de verdiep/zolder

Beschrijving	Type	Actie
1. Dak in cementleien	Asbestmateriaal	<a href="#">Verwijderen</a>
1.1 Code: P571/MM02	Puntmonster	-

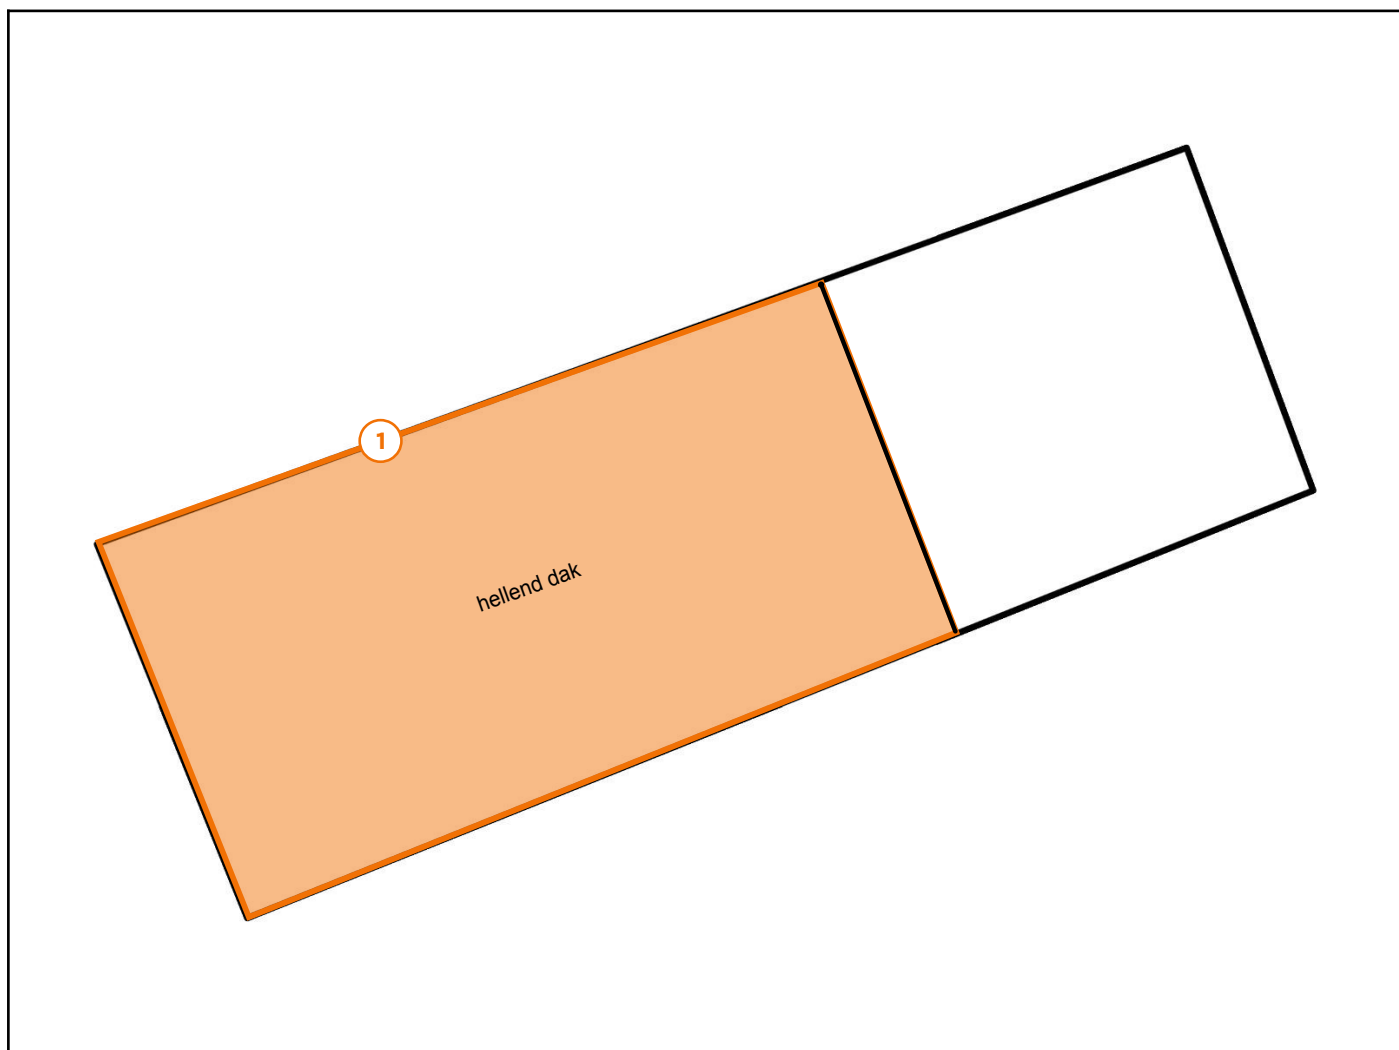
## Plan 1.5: Dak

Beschrijving	Type	Actie
1. Dak in cementleien	Asbestmateriaal	<a href="#">Verwijderen</a>

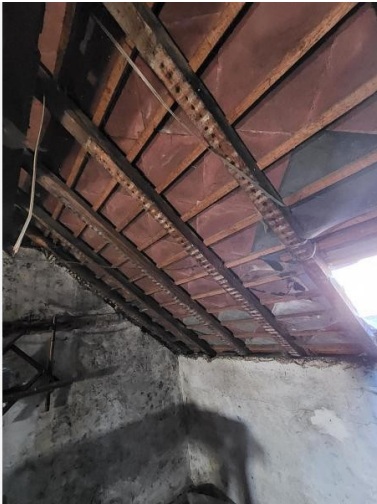
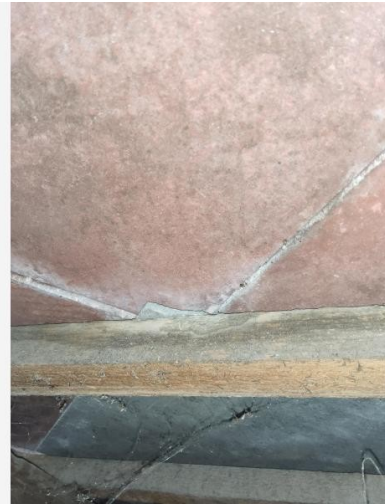
Het asbestmateriaal valt onder de mijlpaal van 2034.

Eindbeoordeling materiaalrisico	Verhoogd materiaalrisico en/of verhoogde kans op vezelvrijgave
---------------------------------	--

Gebondenheid	Categorie 1: hechtgebonden in oorsprong
Asbestsoort (vezeltype)	Alleen chrysotiel aanwezig
Asbestconcentratie	Laag (< 50%)
Afschermingsgraad van het gehele materiaal	Geheel of deels vrij aan de binnenlucht, maar geen contact met binnenluchtstromen
Toestand van het materiaal	Matig beschadigd, matig verweerd

#	Type	Referentie	Resultaat
1.1	Puntmonster	P571/MM02	Chrysotiel

<b>Beschrijving</b>	Dak in cementleien
<b>Omgeving</b>	Grenst aan binnen- en buitenlucht
<b>Primaire drager</b>	Schuin dak
<b>Asbestmateriaal</b>	Dak- en gevelbekleding - Lei, shingle
<b>Bindmiddel van asbestmateriaal</b>	Cement
<b>Gebondenheid op basis van bindmiddel</b>	Hecht
<b>Hoeveelheid (oppervlakte - aantal)</b>	<ul style="list-style-type: none"><li>• 60,00 m<sup>2</sup> - 1 stuk</li></ul>
<b>Totale oppervlakte</b>	60,00 m <sup>2</sup>
<b>Eenvoudig bereikbaar</b>	Ja
<b>Bevestigingswijze</b>	<ul style="list-style-type: none"><li>• Geklemd</li><li>• Genageld, geniet</li></ul>
<b>Identificatiemethode</b>	Een monstername door de asbestdeskundige met laboanalyse door een asbestlabo.
<b>Destructieve handeling voor identificatie</b>	Nee
<b>Opmerking</b>	De hoeveelheid, afmetingen kunnen afwijken van de realiteit.

- Verwijder dit asbestmateriaal zo snel mogelijk. Volg de toestand goed op.
- Hemelwater dat afspoelt van asbestcement daken of gevels kan asbestdeeltjes bevatten. Gebruik het enkel voor gesloten circuits (bv. spoelen toiletten). Reinig na het vervangen van het dak of de gevel de dakgoten en regenwaterput of -ton om asbesthoudend sediment of slib te verwijderen

- Eenvoudige handelingen: mag via doe-het-zelf of door werknemer(s) met opleidingsattest eenvoudige handelingen  
Deze toepassing mag door een aannemer die over een opleidingsattest eenvoudige handelingen beschikt of door een particulier (doe-het-zelver), verwijderd worden indien er geen verhoogd risico op vrijgave van asbestvezels (max. concentratie 0,01 vezels/cm<sup>3</sup> - CODEX Art. VI.3-54) ontstaat en de toepassing voorafgaand wordt gefixeerd/bevochtigd. De individuele elementen moeten zonder machinale werktuigen (boormachine, slijpschijf, hogedrukreiniger, etc.) en zonder breken of gooien een voor een losgemaakt worden en dubbel en luchtdicht verpakt afgevoerd worden naar een erkend afvalpunt (recyclagepark). Daar moeten ze voorzichtig in de container voor asbestafval worden gelegd. Op het recyclagepark worden uitsluitend hechtgebonden asbestmaterialen aanvaard. Niet-hechtgebonden asbestmaterialen kunnen enkel bij een erkend asbestverwijderaar of asbestafvalverwerker worden aangeboden.

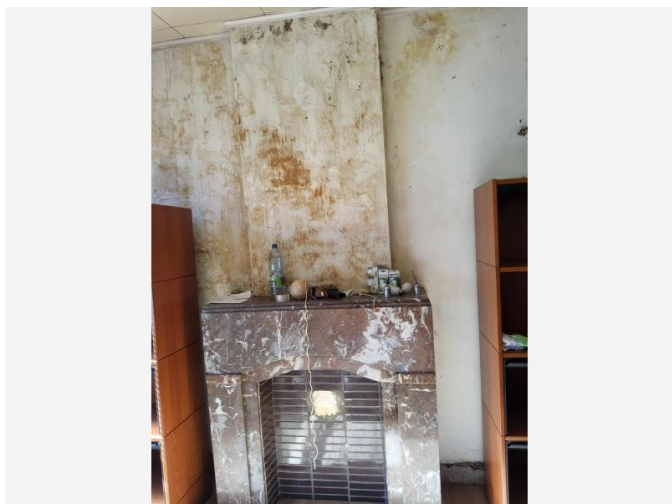
**Reden:** Het te onderzoeken materiaal situeert zich hoger dan 3,50 m te rekenen vanaf een veilige ondergrond

**Uitleg van de asbestdeskundige:** Het rookgaskanaal is niet beoordeeld. Aan de buitenzijde is het hoger dan 3,5 meter om de schoorsteen te inspecteren. Het is niet zichtbaar of er een asbestverdacht rookgaskanaal aanwezig is in de schoorsteen. Conform ons inspectieprotocol mogen wij een beperking invoeren voor hoogtes hoger dan 3,5 m.

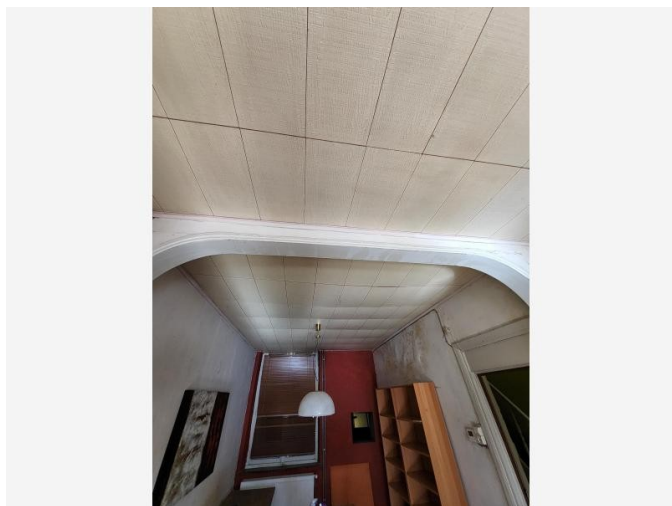
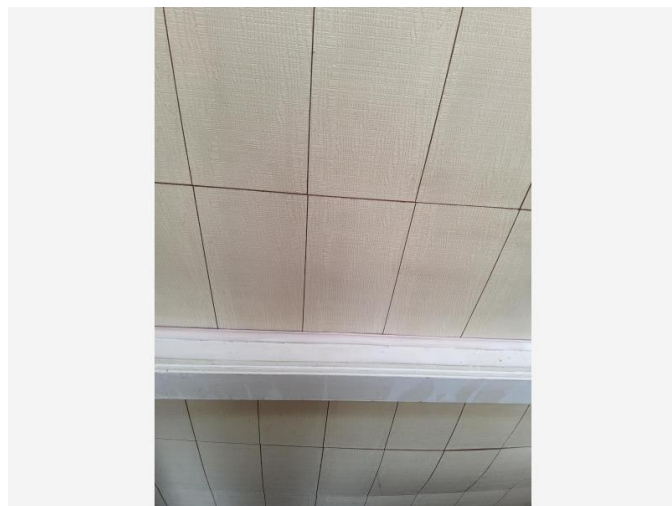
De plafonds zijn gemaakt van niet-asbestverdachte materialen (bijvoorbeeld laminaat, gyproc, ...), deze toepassingen zijn niet asbestverdacht. We hebben echter niet kunnen vaststellen of er mogelijk asbestverdachte of asbesthoudende materialen achter deze toepassingen aanwezig zijn. Bij renovatie of sloop is het aangeraden om een destructief onderzoek te laten uitvoeren van deze toepassingen.

Basis voor advies	Verder destructief onderzoek indien noodzakelijk
-------------------	--

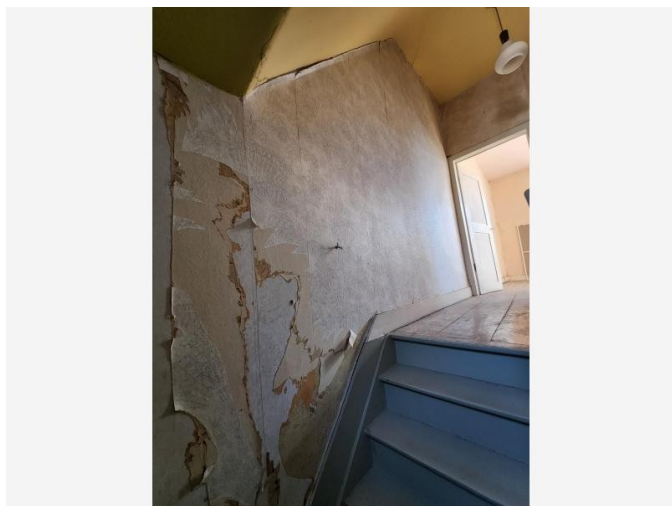
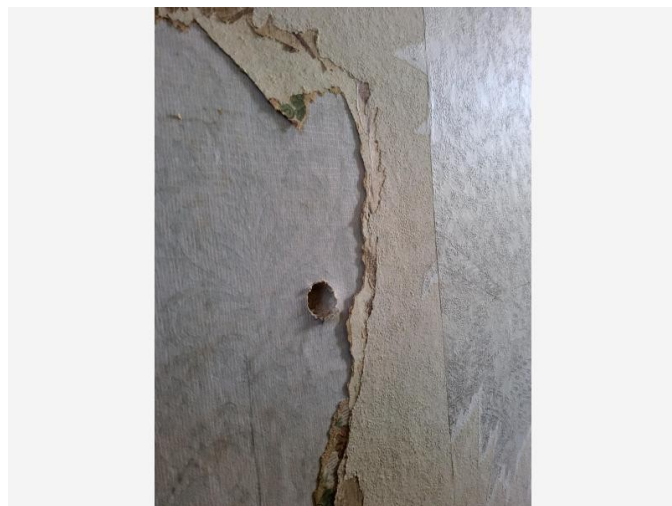
#	Type	Referentie	Resultaat
4.1	Mengmonster	P571/MM01	Geen asbest

<b>Beschrijving</b>	Pleisterwerk wanden
<b>Omgeving</b>	Binnen
<b>Primaire drager</b>	Binnenwand
<b>Bindmiddel van materiaal</b>	Gips - kalk
<b>Gebondenheid op basis van bindmiddel</b>	Niet-hechtgebonden
<b>Hoeveelheid (oppervlakte - dikte - aantal)</b>	• 180,00 m <sup>2</sup> - 1,00 cm - 1 stuk
<b>Totaal volume</b>	1,80 m <sup>3</sup>
<b>Identificatiemethode</b>	Een monstername door de asbestdeskundige met laboanalyse door een asbestlabo.
<b>Destructieve handeling voor identificatie</b>	Nee
<b>Opmerking</b>	De hoeveelheid is een zo nauwkeurig mogelijke opmeting, waar evenwel kleine afwijkingen op mogelijk zijn. In de gevallen waar dit praktisch mogelijk is, wordt staalname uitgevoerd conform het inspectieprotocol: in een droge ruimte zoals een slaapkamer of een leefruimte, in een verwarmde natte ruimte zoals een keuken of badkamer, in een traphal en in een stookruimte.

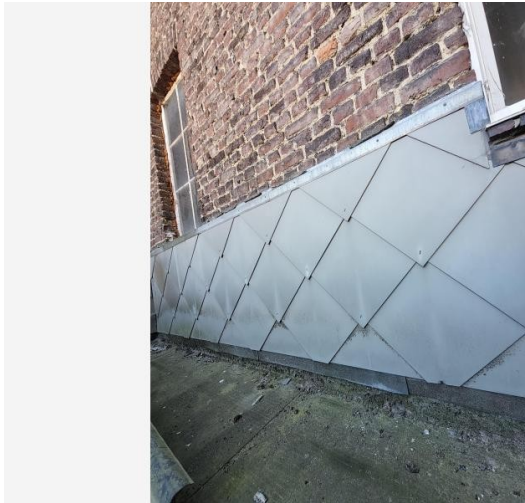
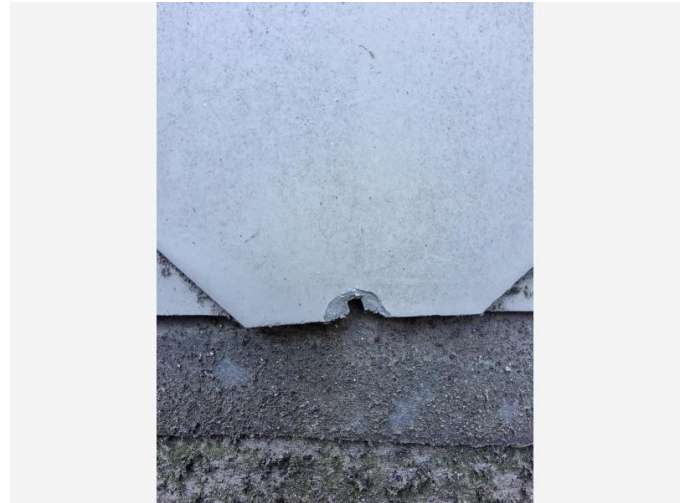
#	Type	Referentie	Resultaat
5.1	Puntmonster	P571/MM03	Geen asbest

<b>Beschrijving</b>	Achter-zijgevel (plat dak) cementleien
<b>Omgeving</b>	Buiten
<b>Primaire drager</b>	Wand buitenschil
<b>Bindmiddel van materiaal</b>	Cement
<b>Gebondenheid op basis van bindmiddel</b>	Hecht
<b>Hoeveelheid (oppervlakte - aantal)</b>	<ul style="list-style-type: none"><li>• 20,00 m<sup>2</sup> - 1 stuk</li></ul>
<b>Totale oppervlakte</b>	20,00 m <sup>2</sup>
<b>Identificatiemethode</b>	Een monstername door de asbestdeskundige met laboanalyse door een asbestlabo.
<b>Destructieve handeling voor identificatie</b>	Nee
<b>Opmerking</b>	De hoeveelheid is een zo nauwkeurig mogelijke opmeting, waar evenwel kleine afwijkingen op mogelijk zijn.

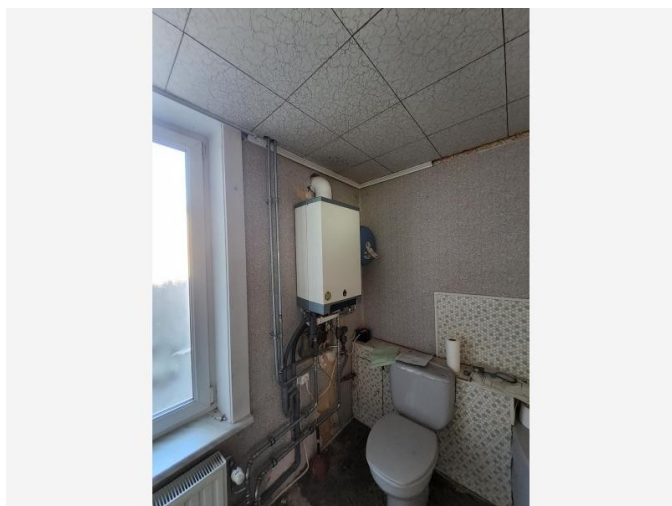
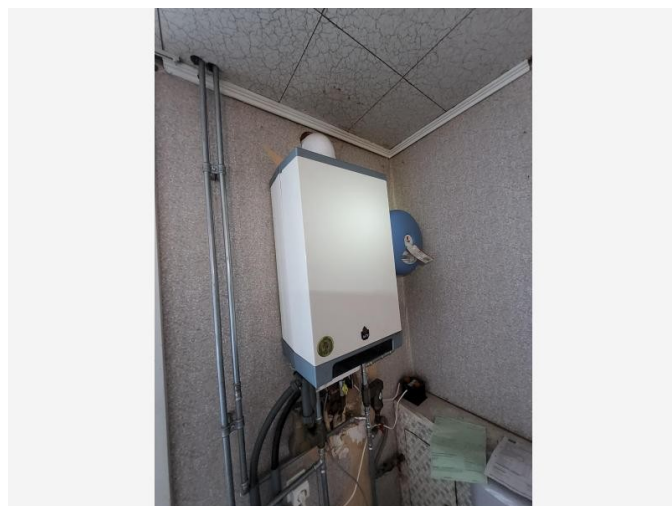
## Fiche 6: CV-brander

Beschrijving	Notitie	Terug te vinden op plannen
Fiche 6: CV-brander	De CV-brander bevat mogelijk asbesthoudende pakkingen, dichtingen, isolatiematerialen of andere asbestverdachte elementen. Laat dit onderzoeken door een bevoegd technicus bij onderhoud of vervanging.	-
