Asbestinventarisatetest

Friedrich Froebelstraat 1A, 9050 Gent

Attestnummer : 20250715-000229.000

Asbestveilig (maar niet asbestvrij)

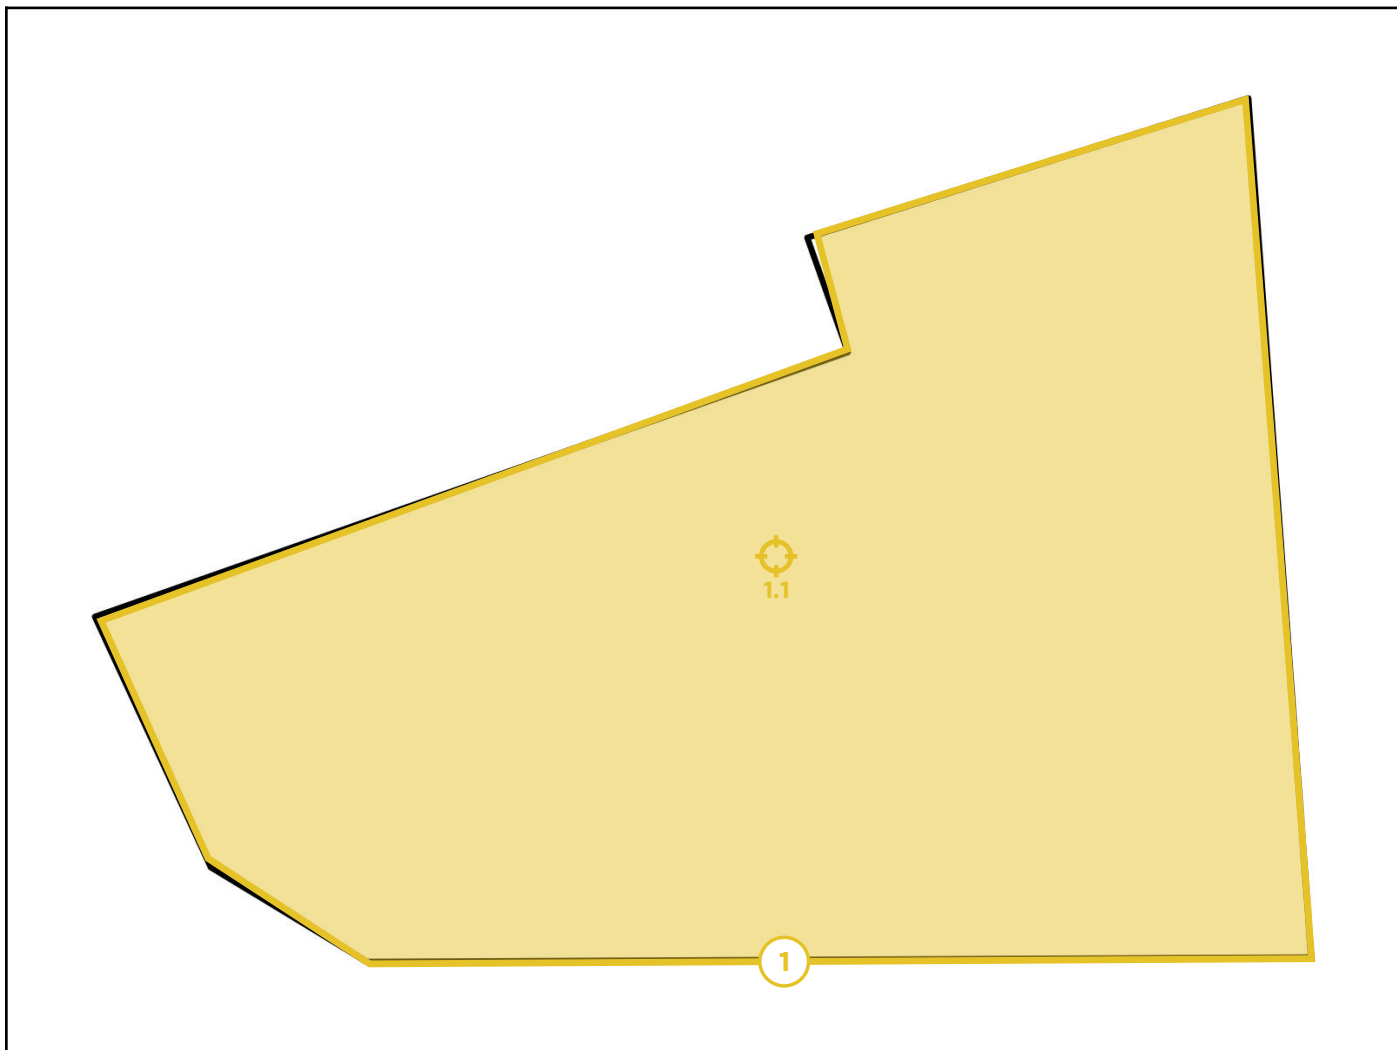
Plan 1.7: Verdieping +3 plan

Beschrijving	Type	Actie
1. Onderdak type "Menuiserite"	Asbestmateriaal	Zorgvuldig beheren
1.1 Code: 20250606F.FR1A	Puntmonster	-

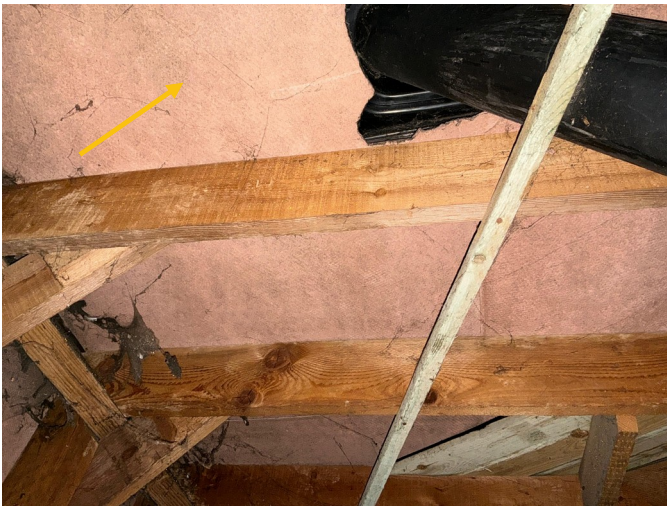
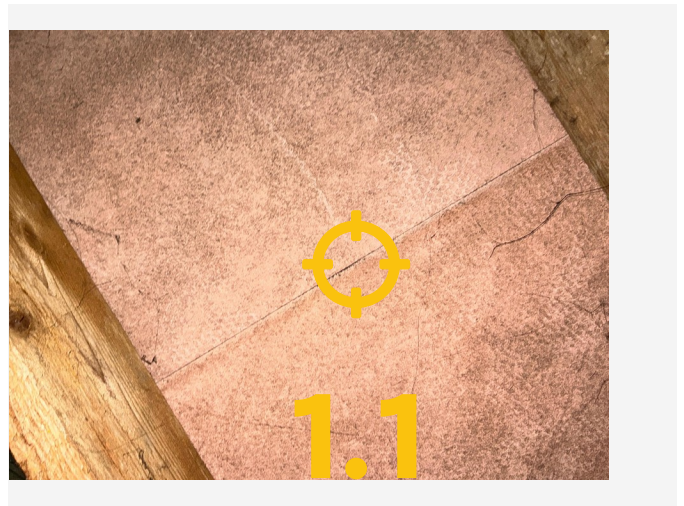
Het asbestmateriaal valt onder de mijlpaal van 2040.

Eindbeoordeling materiaalrisico	Laag materiaalrisico en/of verlaagde kans op vezelvrijgave
---------------------------------	--

Gebondenheid	Categorie 1: hechtgebonden in oorsprong
Asbestsoort (vezeltype)	Alleen chrysotiel
Asbestconcentratie	Laag (< 50%)
Afschermingsgraad van het gehele materiaal	Geheel of deels (ook) vrij aan de binnenlucht
Toestand van het materiaal	Licht beschadigd, licht verweerd. Intact calciumsilicaatmateriaal of categorie III 'gebondenheid'

#	Type	Referentie	Resultaat
1.1	Puntmonster	20250606F.FR1A	Chrysotiel

Beschrijving	Onderdak type "Menuiserite"
Omgeving	Binnen
Primaire drager	Schuin dak
Asbestmateriaal	Plaat, paneel, tablet - Type Menuiserite
Bindmiddel van asbestmateriaal	Cement
Gebondenheid op basis van bindmiddel	Hecht
Hoeveelheid (oppervlakte - dikte - aantal)	<ul style="list-style-type: none">• 60,00 m² - 0,40 cm - 1 stuk
Totaal volume	0,24 m ³
Eenvoudig bereikbaar	Nee <ul style="list-style-type: none">• Het asbestmateriaal is bedekt (uitgezonderd laag verf, coating, behang, kunststof, textiel) en het wegnemen van het bedekkende materiaal kan niet zonder het bedekkende materiaal te beschadigen.
Bevestigingswijze	<ul style="list-style-type: none">• Genageld, geniet
Identificatiemethode	Vaststelling met monstername
Destructieve handeling voor identificatie	Nee
Opmerking	Deze oppervlakte is een berekeneerde schatting. Er worden geen rechten aan verleend.

- Zorg voor een veilig beheer. Vermijd het beschadigen van het asbestmateriaal. Controleer de toestand jaarlijks op wijzigingen.

- Eenvoudige handelingen: mag via doe-het-zelf of door werknemer(s) met opleidingsattest eenvoudige handelingen
Deze asbesthoudende toepassing dient verwijderd te worden door een aannemer met opleidingsattest eenvoudige handelingen. Conform de geldende verwijderingsprotocollen en veiligheidsvoorschriften.
- Eenvoudige handelingen: enkel door erkend asbestverwijderaar
Deze asbesthoudende toepassing kan ook door een erkende asbestverwijderaar verwijderd worden. Conform de geldende verwijderingsprotocollen en veiligheidsvoorschriften.

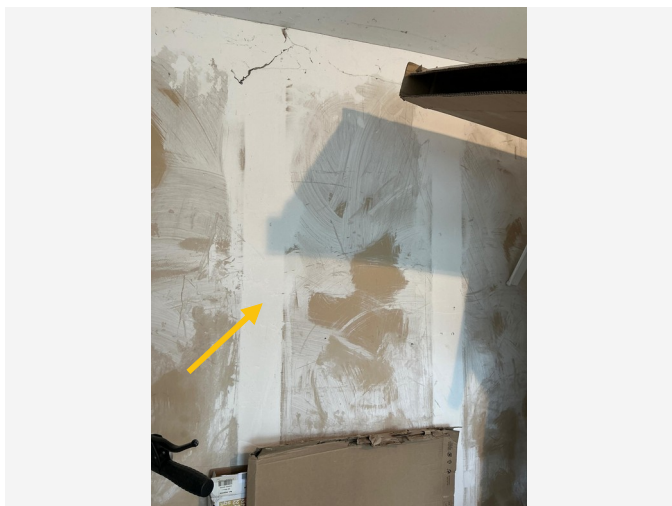
De wand is uitgewerkt in gyproc-panelen. Deze bezitten geen asbesthoudende kenmerken.

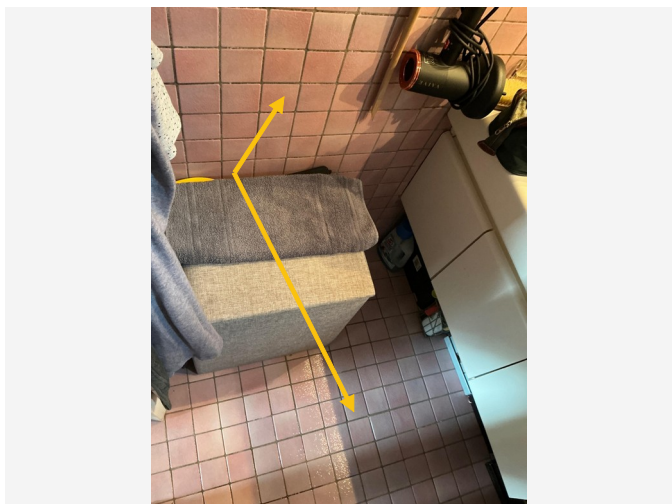
Gezien het bouwjaar van de woning bestaat de mogelijkheid dat de gebruikte tegellijm asbesthoudende componenten bevatte. Destructief onderzoek kan hierin uitsluitsel brengen.

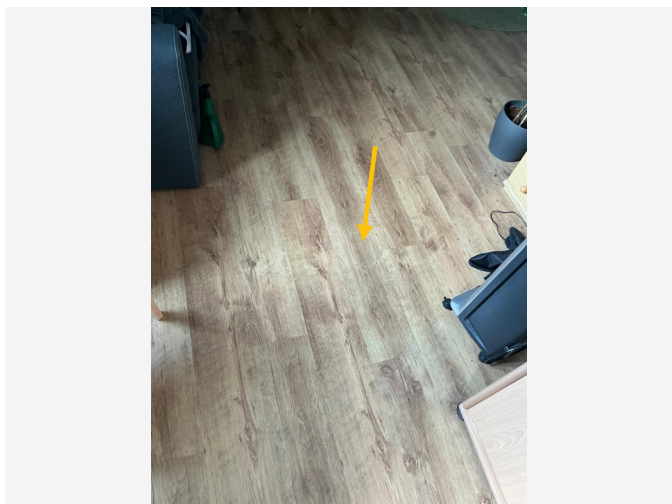
De vloerbedekking bestaat uit laminaat. Dit bezit geen asbesthoudende kenmerken. De deskundige kan geen uitspraak doen over onderliggende materialen.

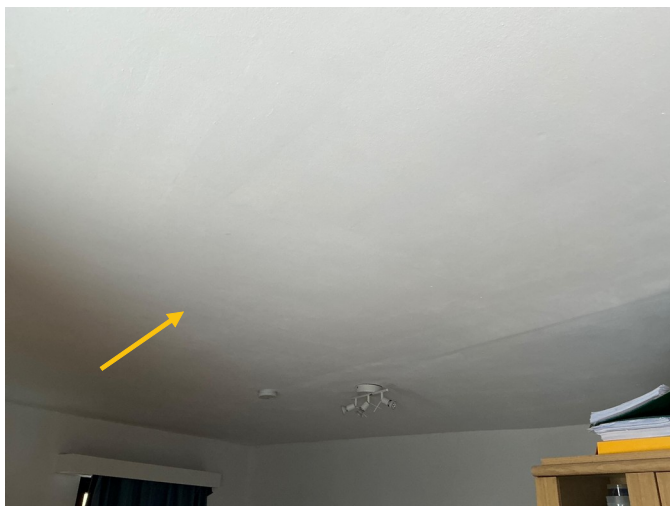
De plafonds zijn uitgewerkt in gyproc-panelen. Deze bezitten geen asbesthoudende kenmerken. De deskundige kan geen uitspraak doen over achterliggende materialen. Hiervoor is een destructief onderzoek nodig.

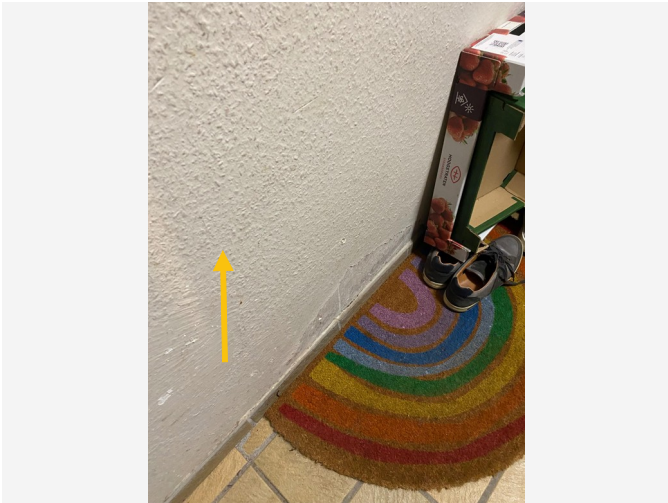
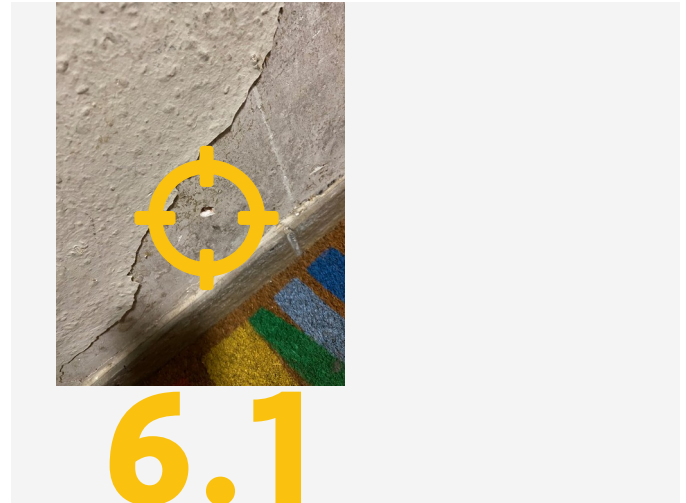
Fiche 6: Pleisterwerk muren

Geen asbest

#	Type	Referentie	Resultaat
6.1	Mengmonster	20250606F.FR1AS2	Geen asbest
