# Asbestinventarisatetest

Varingstraat 33, 9506 Geraardsbergen

Attestnummer : 20260817-000418.001

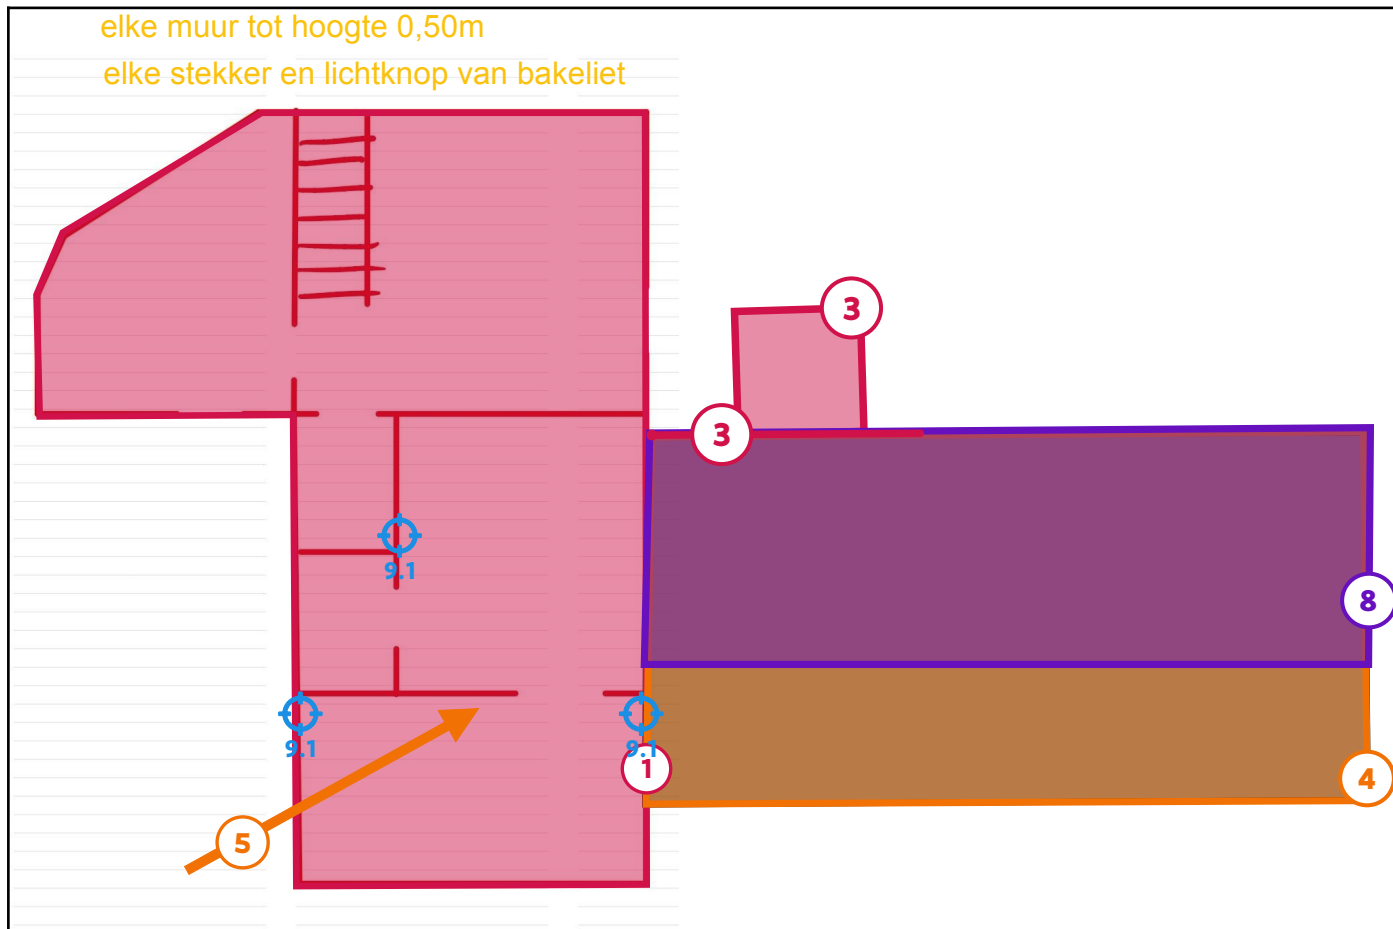
## Plan 2.1: Schermafbeelding 2026-08-17 om 21.41.28

| Beschrijving | Type | Actie |
|---|---|---|
| 1. Dak in cementleien | Asbestmateriaal | Dringend verwijderen |
| 3. Dak in golfplaten (cement) | Asbestmateriaal | Dringend verwijderen |
| 4. Smeerlaag in cement (binnen in varkensstallen) | Asbestmateriaal | Verwijderen |
| 5. Kachelkoord (asbestverdacht) | Asbestmateriaal | Verwijderen |
| 6. Bakeliet electra | Asbestmateriaal | Zorgvuldig beheren |
| 7. cementplaat | Asbestmateriaal | Zorgvuldig beheren |
| 8. Instortings gevaar varkensstal | Beperking | - |

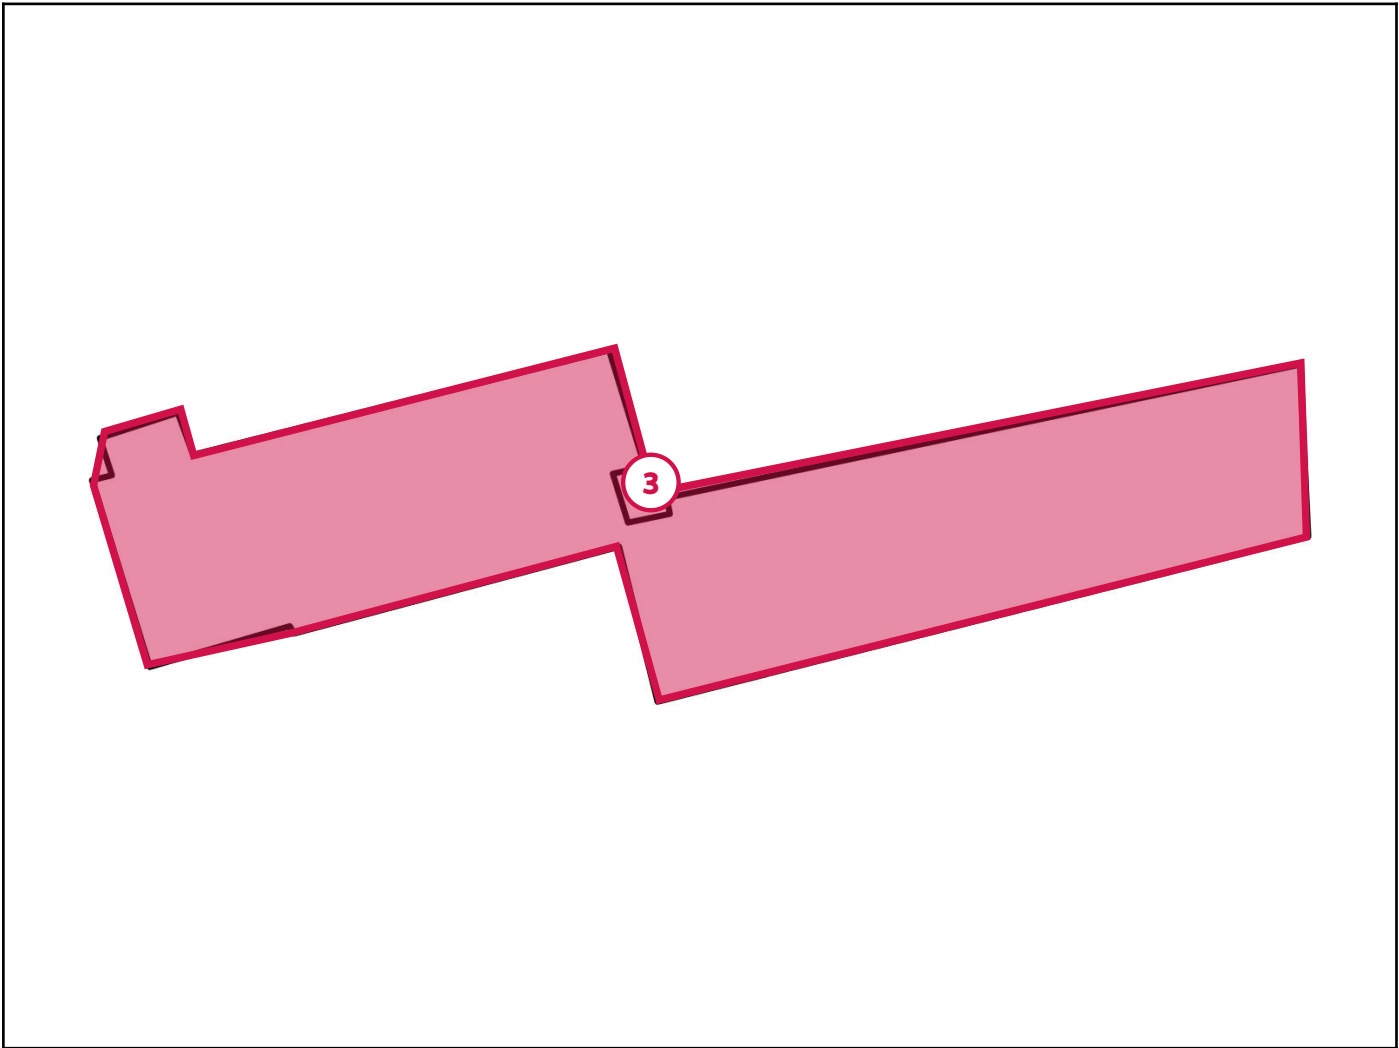
# Plan 3.1: Bijgebouw plan

| Beschrijving | Type | Actie |
|---|---|---|
| 3. Dak in golfplaten (cement) | Asbestmateriaal | Dringend verwijderen |

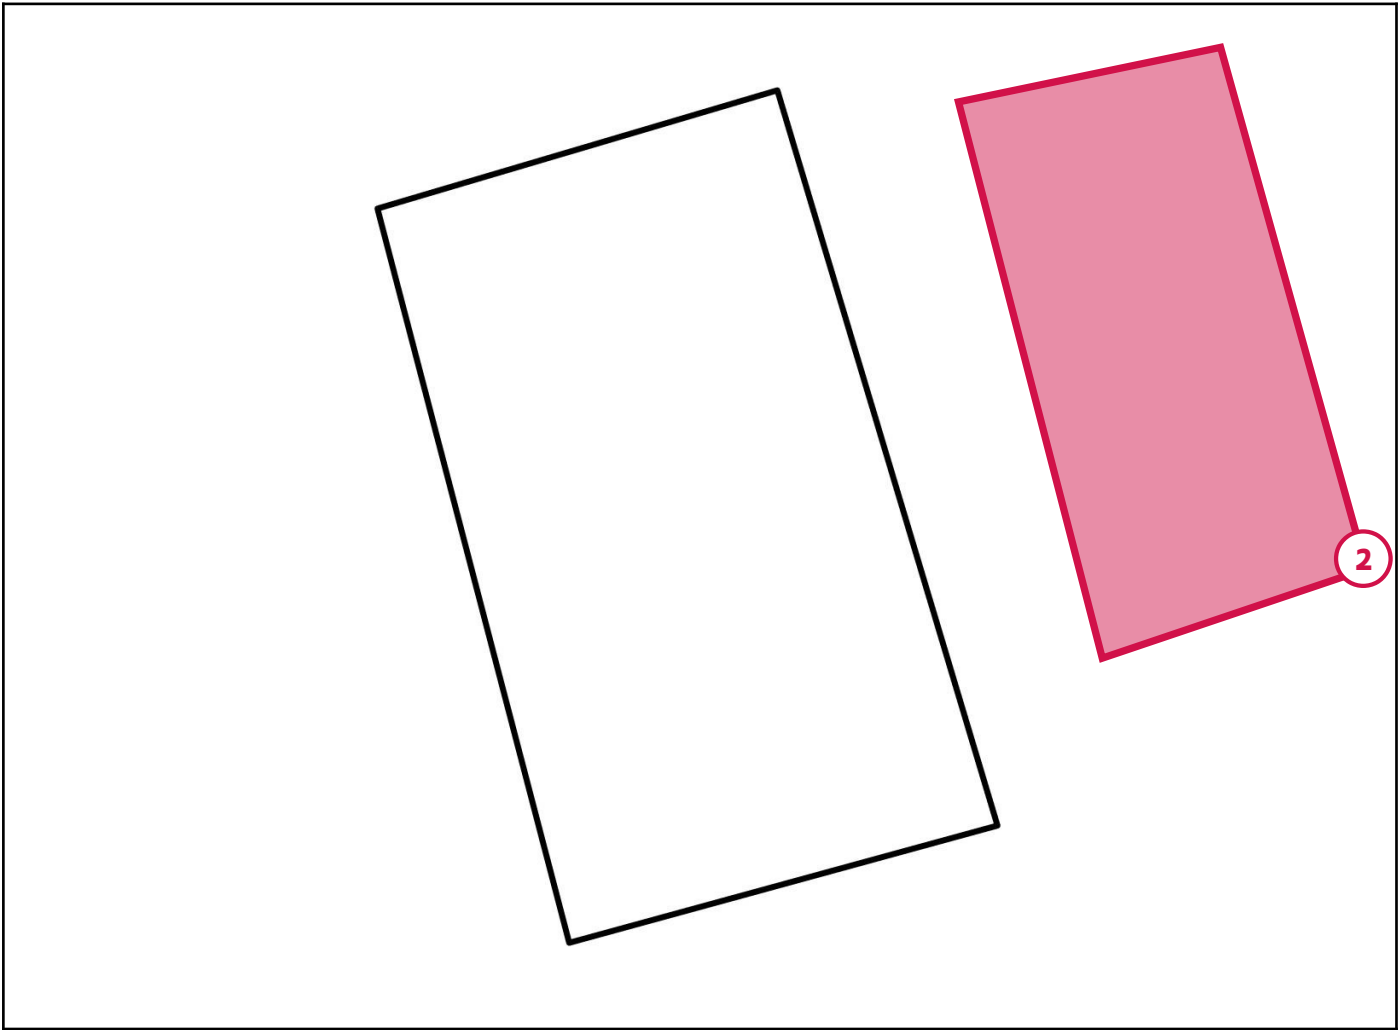
# Plan 5.1: Bijgebouw plan

| Beschrijving | Type | Actie |
|---|---|---|
| 2. golfplaat op grond | Asbestmateriaal | Dringend verwijderen |

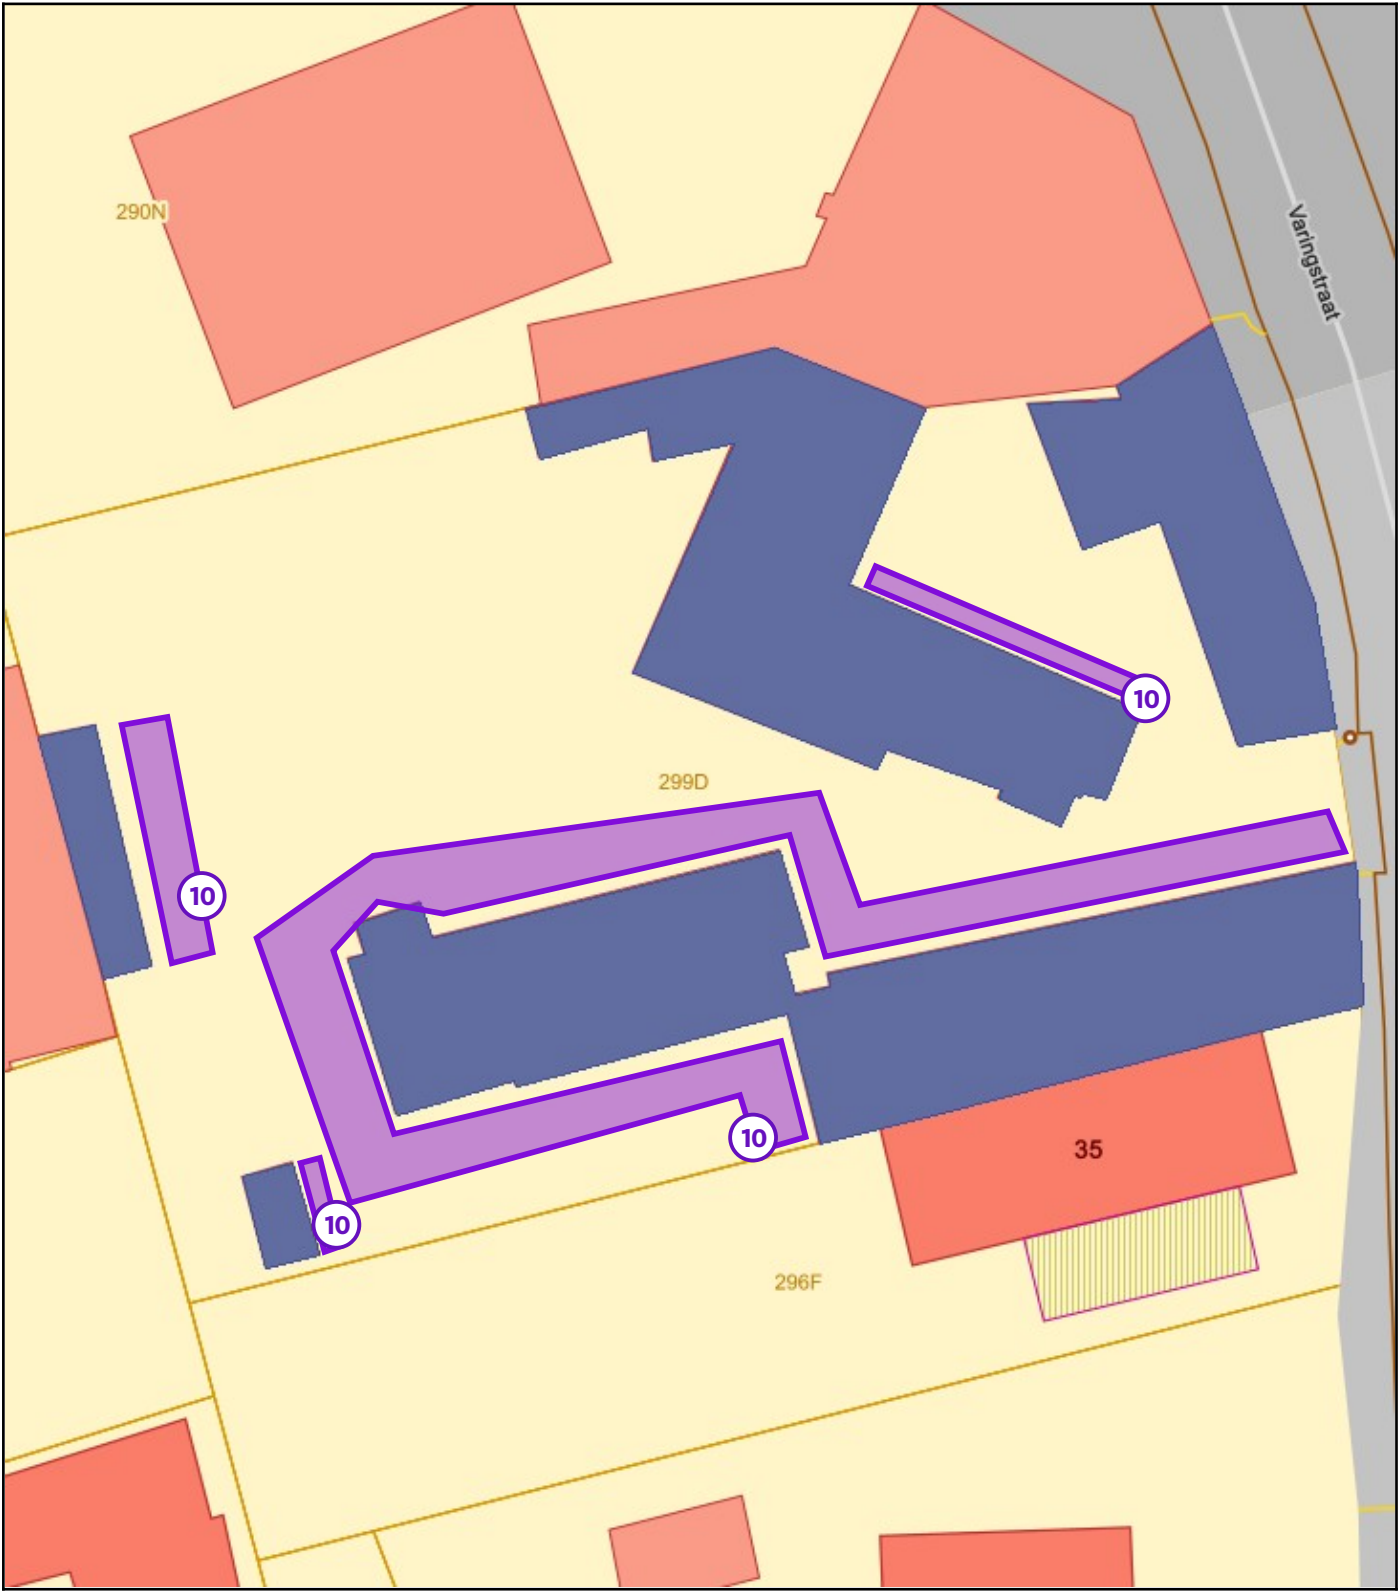
# Plan 6.1: Afdruiptzones/afvloeizones

| 10. Afdruipzone rond asbestdaken en gevels | Afdruipzone/afvloeizone | - |

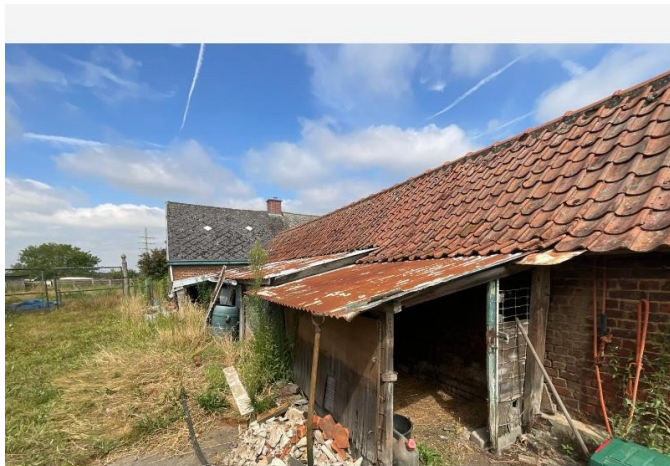
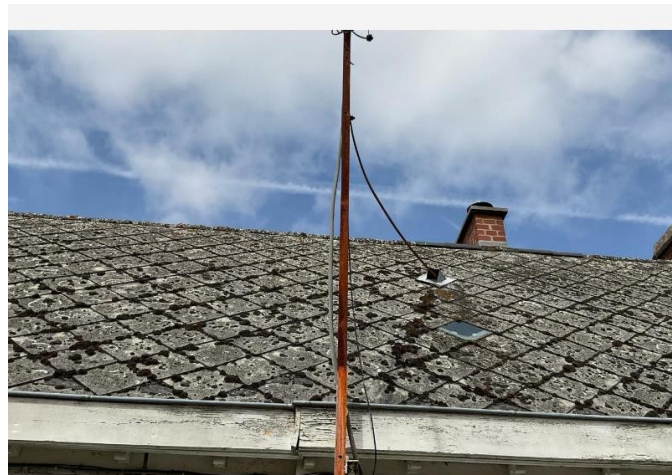
| Fiche 1: Dak in cementleien..... | 21 |

**Dringend verwijderen**

| Eindbeoordeling materiaalarisico | Hoog materiaalarisico en/of hoge kans op vezelvrijgave |

| Asbestsoort (vezeltype) | Crocidoliet aanwezig |
| Toestand van het materiaal | Zwaar beschadigd, zwaar verweerd |

| Beschrijving | Dak in cementleien |

- Verwijder dit asbestmateriaal zo snel mogelijk. Volg de toestand goed op.
- Hemelwater dat afspoelt van asbestcement daken of gevels kan asbestdeeltjes bevatten. Gebruik het enkel voor gesloten circuits (bv. spoelen toiletten). Reinig na het vervangen van het dak of de gevel de dakgoten en regenwaterput of -ton om asbesthoudend sediment of slib te verwijderen

- Eenvoudige handelingen: enkel door erkend asbestverwijderaar  
Indien bovenstaande criteria worden overschreden:

Deze toepassing kan enkel door een erkende asbestverwijderaar verwijderd worden omdat er hier automatisch een verhoogd risico op vrijgave van asbestvezels (max. concentratie 0,01 vezels/cm<sup>3</sup> - CODEX - Art. VI.3-54) ontstaat. (Bron: VLAREM II: 6.4.0.1 par1, par2 en par3). Een erkend asbestverwijderaar moet ingeschakeld worden voor deze toepassingen die niet (kunnen) worden verwijderd door de couveuzemethode, door hermetische zone of door de materialen beschreven in Vlare II, art. 6.4.0.1 par2. (Bron: Leidraad bij het Inspectieprotocol)

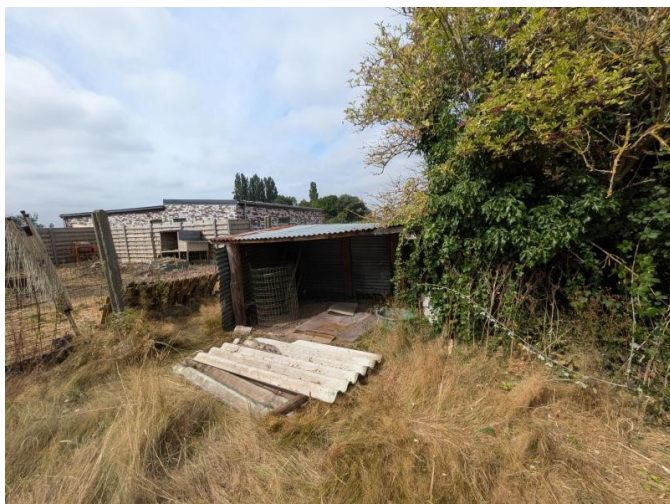
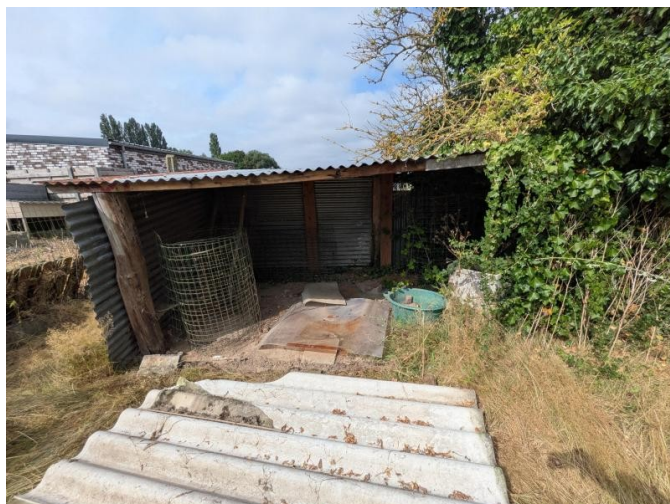
## Fiche 2: golfplaat op grond

**Dringend verwijderen**

| Beschrijving | golfplaat op grond |
| Type afvalstof | Betreft stock-voorraad of gedemonteerde asbestmaterialen |

- Verwijder het asbestafval.

- Eenvoudige handelingen: mag via doe-het-zelf of door werknemer(s) met opleidingsattest eenvoudige handelingen  
Golfplaten kunnen veilig worden weggevoerd indien de nodige veiligheidsmaatregelen getroffen worden zoals PBM's dragen en afval dubbel verpakken. de pbms zijn een P3 mondkmasker en een asbest overall type 5/6

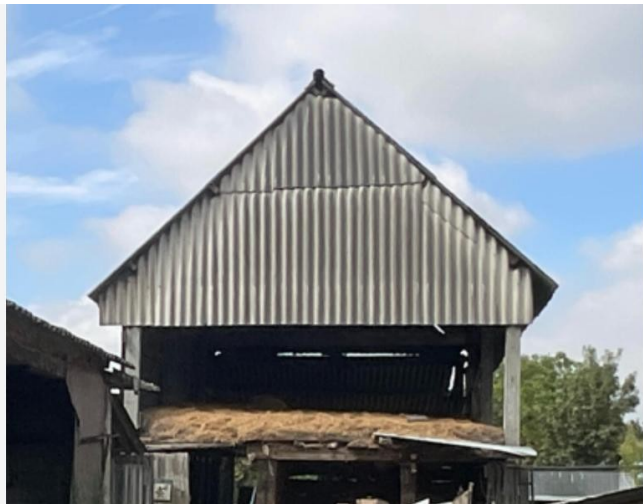
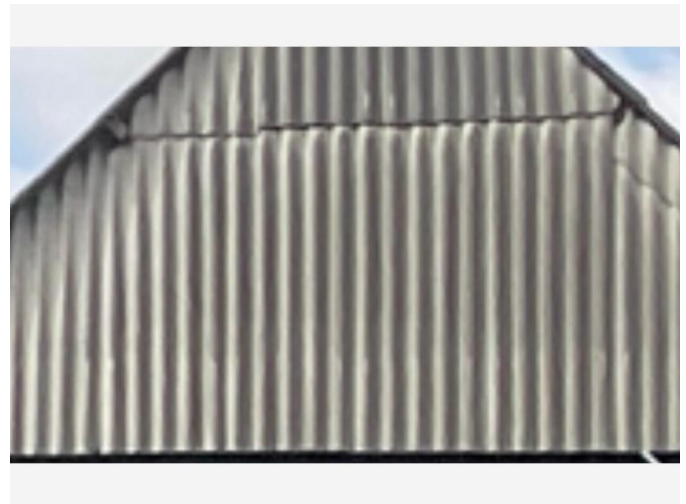
| Fiche 3: Dak in golfplaten (cement)..... | 27 |

**Dringend verwijderen**

| Eindbeoordeling materiaalrisico | Hoog materiaalrisico en/of hoge kans op vezelvrijgave |

| Asbestsoort (vezeltype) | Crocidoliet aanwezig |
| Toestand van het materiaal | Zwaar beschadigd, zwaar verweerd |

| Beschrijving | Dak in golfplaten (cement) |

- Verwijder dit asbestmateriaal zo snel mogelijk. Volg de toestand goed op.
- Hemelwater dat afspoelt van asbestcement daken of gevels kan asbestdeeltjes bevatten. Gebruik het enkel voor gesloten circuits (bv. spoelen toiletten). Reinig na het vervangen van het dak of de gevel de dakgoten en regenwaterput of -ton om asbesthoudend sediment of slib te verwijderen

- Eenvoudige handelingen: mag via doe-het-zelf of door werknemer(s) met opleidingsattest eenvoudige handelingen  
Deze toepassing mag door een aannemer die over een opleidingsattest eenvoudige handelingen beschikt of door een particulier (doe-het-zelf), verwijderd worden indien er geen verhoogd risico op vrijgave van asbestvezels (max. concentratie 0,01 vezels/cm<sup>3</sup> - CODEX Art. VI.3-54) ontstaat en de toepassing voorafgaand wordt gefixeerd/bevochtigd. De individuele elementen moeten zonder machinale werktuigen (boormachine, slijpschijf, hogedrukreiniger, etc.) en zonder breken of gooien een voor een losgemaakt worden en dubbel en luchtdicht verpakt afgevoerd worden naar een erkend afvalpunt (recyclagepark). Daar moeten ze voorzichtig in de container voor asbestafval worden gelegd. Op het recyclagepark worden uitsluitend hechtgebonden asbestmaterialen aanvaard. Niet-hechtgebonden asbestmaterialen kunnen enkel bij een erkend asbestverwijderaar of asbestafvalverwerker worden aangeboden.

- Eenvoudige handelingen: enkel door erkend asbestverwijderaar  
Indien bovenstaande criteria worden overschreden:

Deze toepassing kan enkel door een erkende asbestverwijderaar verwijderd worden omdat er hier automatisch een verhoogd risico op vrijgave van asbestvezels (max. concentratie 0,01 vezels/cm<sup>3</sup> - CODEX - Art. VI.3-54) ontstaat. (Bron: VLAREM II: 6.4.0.1 par1, par2 en par3). Een erkend asbestverwijderaar moet ingeschakeld worden voor deze toepassingen die niet (kunnen) worden verwijderd door de couveuzezakmethode, door hermetische zone of door de materialen beschreven in Vlare II, art. 6.4.0.1 par2. (Bron: Leidraad bij het Inspectieprotocol)

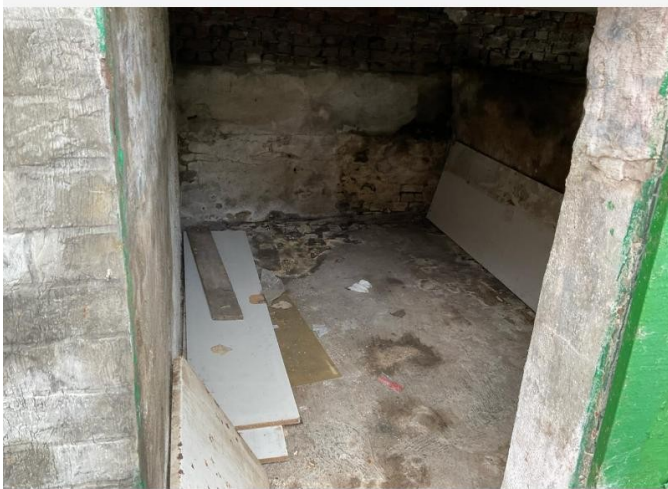
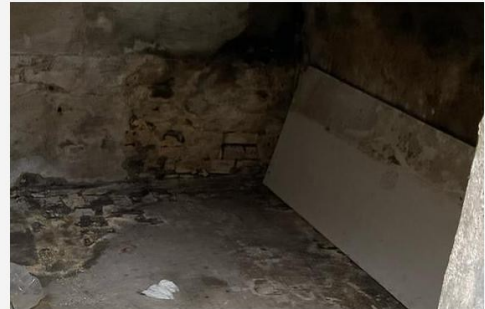
## Fiche 4: Smeerlaag in cement (binnen in varkensstallen)

Verwijderen

- Zorg voor een veilig beheer. Vermijd het beschadigen van het asbestmateriaal. Controleer de toestand jaarlijks op wijzigingen.
- Voer bijkomende staalname(s) uit.

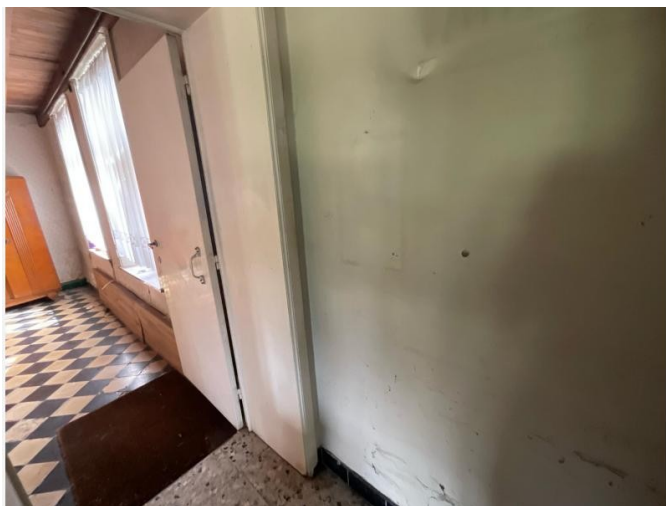
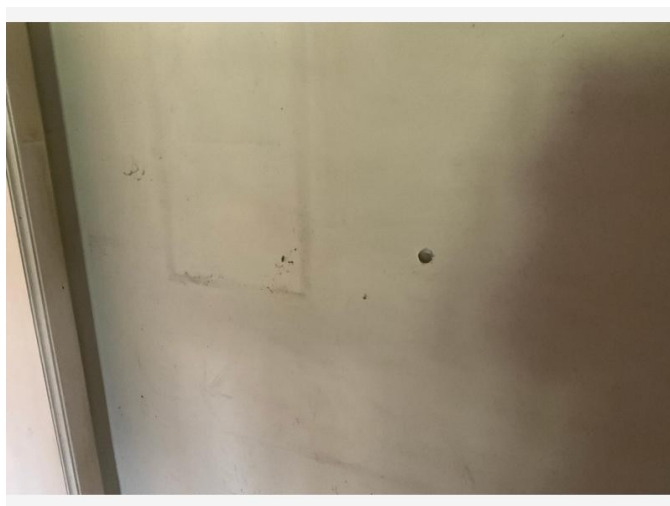
## Fiche 9: Pleisterwerk wanden

Geen asbest

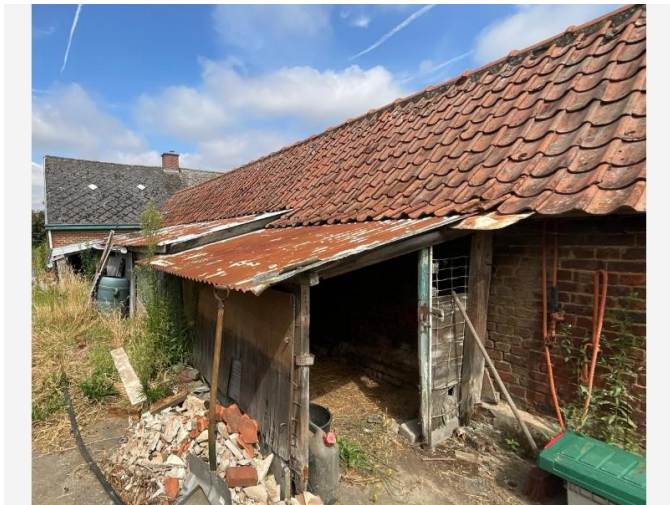
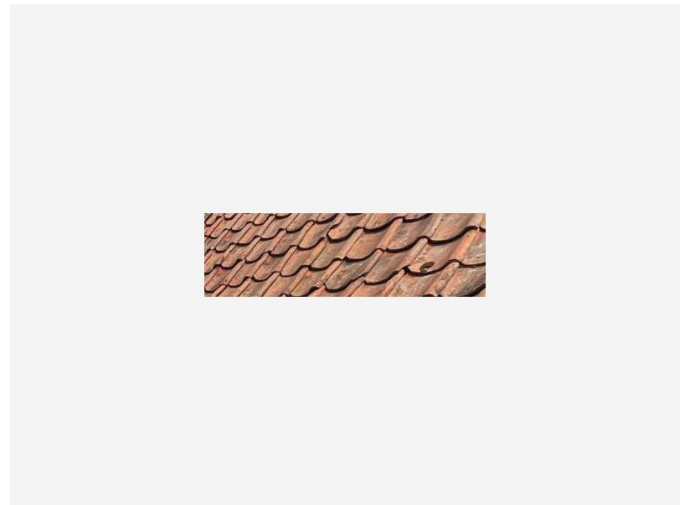
### Fiche 11: Dakbedekking in dakpannen (niet verdacht)

| Beschrijving | Notitie | Terug te vinden op plannen |
|---|---|---|
| Fiche 11: Dakbedekking in dakpannen (niet verdacht) | De dakbedekking is niet-asbestverdacht. | - |
