# Asbestinventarisat attest

Gentsestraat 5, 9500 Geraardsbergen

Attestnummer : **20260812-000121.000**

**Asbestveilig** (maar mogelijk niet asbestvrij)

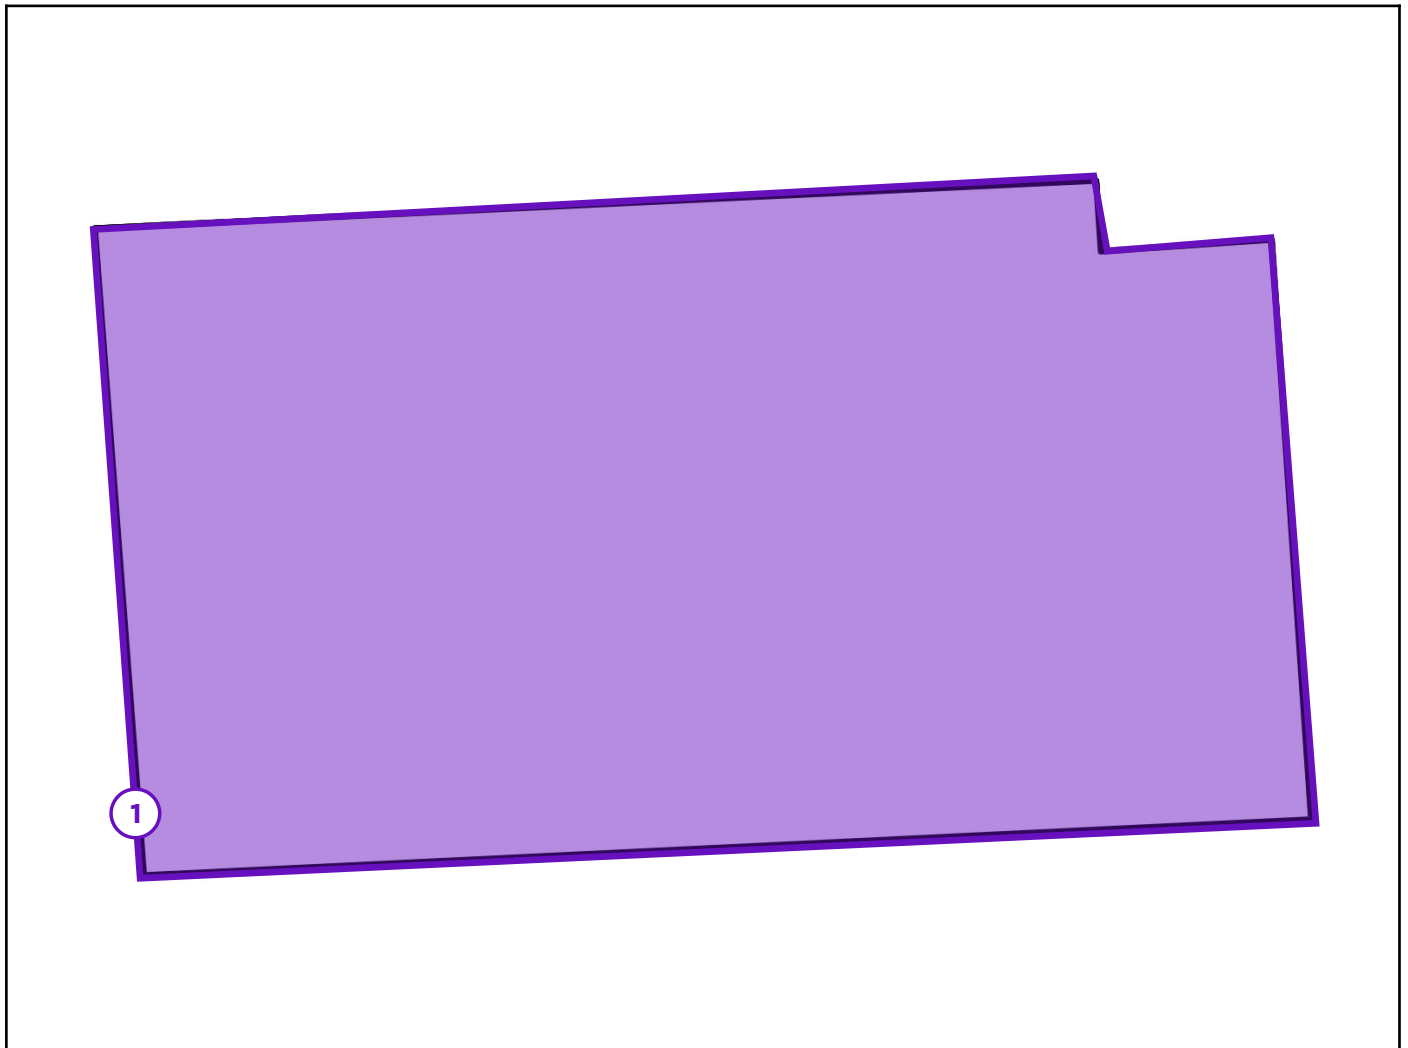
## Plan 1.4: Hoofdgebouw plan

| Beschrijving | Type | Actie |
|---|---|---|
| 1. Woning - beperking - plat dak | Beperking | - |

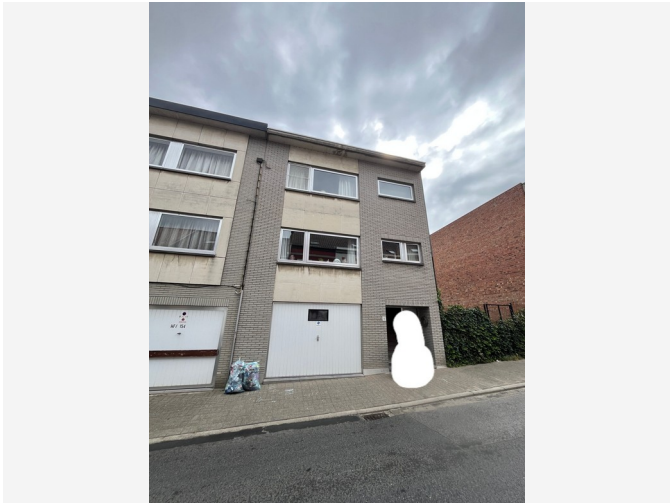
Situeringsfoto

**Reden:** Het te onderzoeken materiaal situeert zich hoger dan 3,50 m te rekenen vanaf een veilige ondergrond

**Uitleg van de asbestdeskundige:** Dak bevindt zich op een hoogte >3.5m vanaf veilige ondergrond. Niet inspecteerbaar.

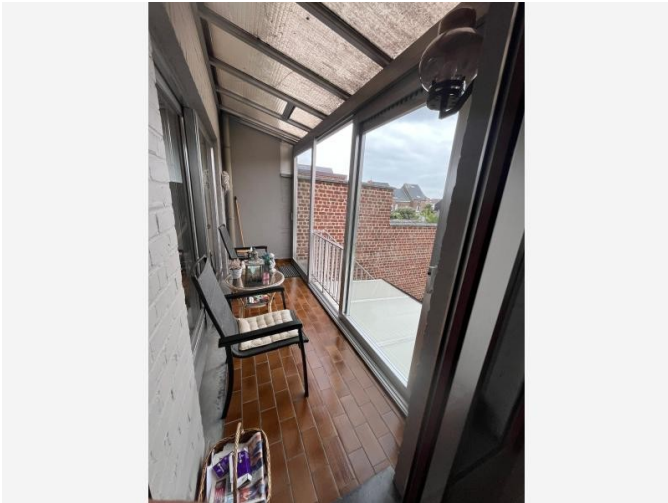
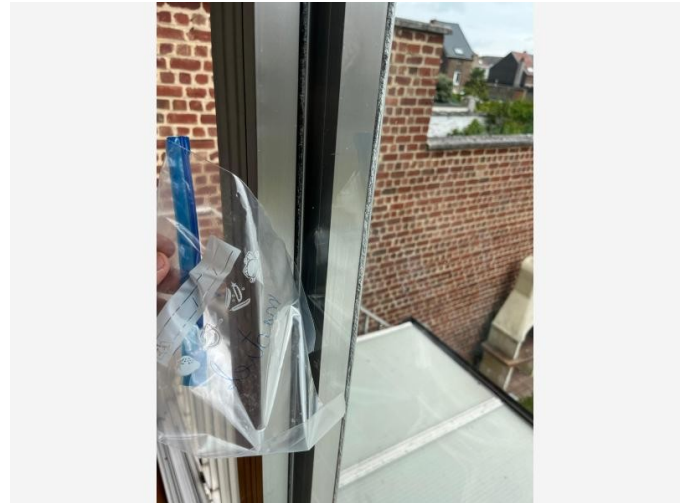
## Fiche 2: Woning - kit - ramen

Geen asbest

| # | Type | Referentie | Resultaat |
|---|---|---|---|
| 2.1 | Puntmonster | ID03 | Geen asbest |

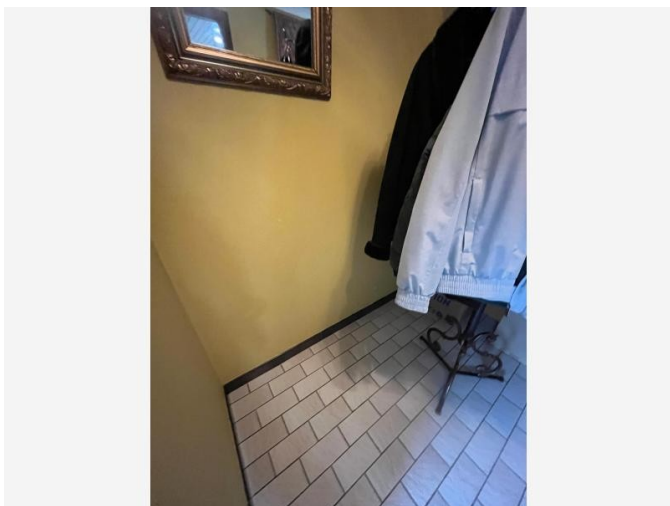
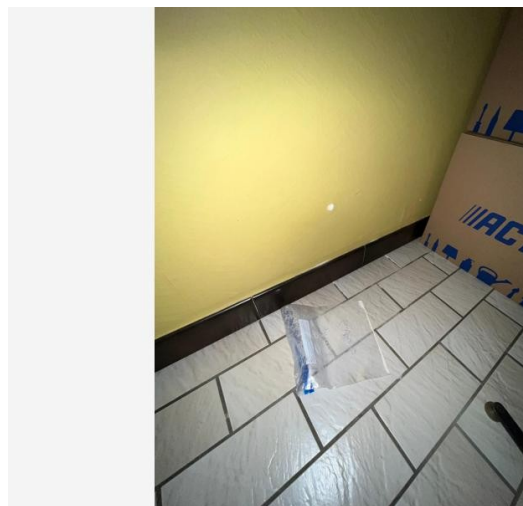
## Fiche 3: Pleisterwerk - muur

Geen asbest

| # | Type | Referentie | Resultaat |
|---|---|---|---|
| 3.1 | Mengmonster | ID01 | Geen asbest |

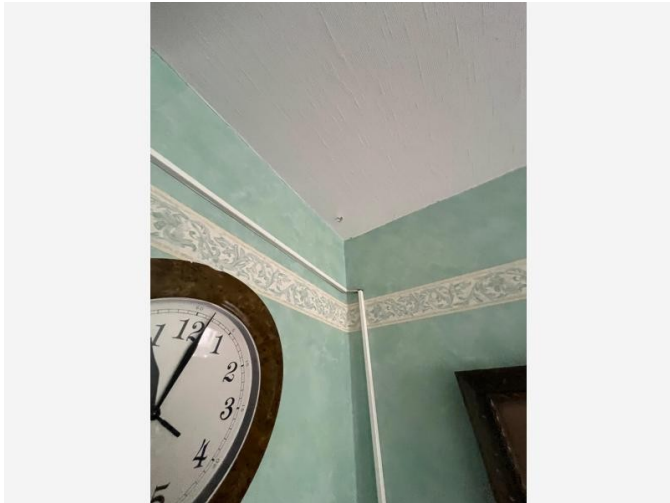
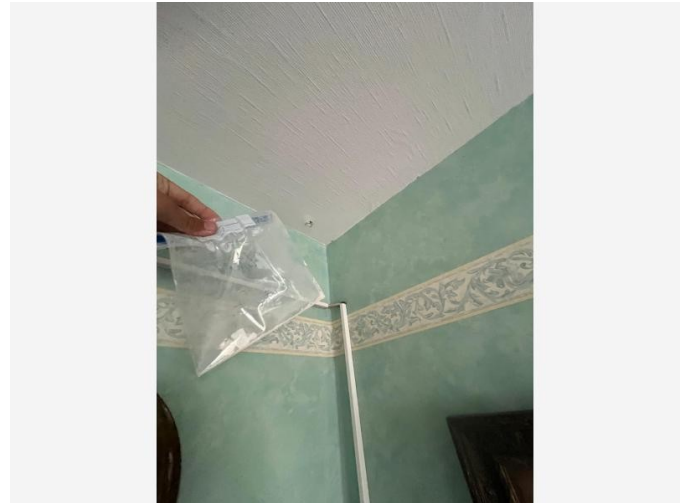
## Fiche 4: Pleisterwerk - plafond

Geen asbest

| # | Type | Referentie | Resultaat |
|---|---|---|---|
| 4.1 | Mengmonster | ID02 | Geen asbest |
