Asbestinventarisatetest

Wittelstraat 10, 9750 Kruisem

Attestnummer : 20260518-000334.000

Niet-asbestveilig

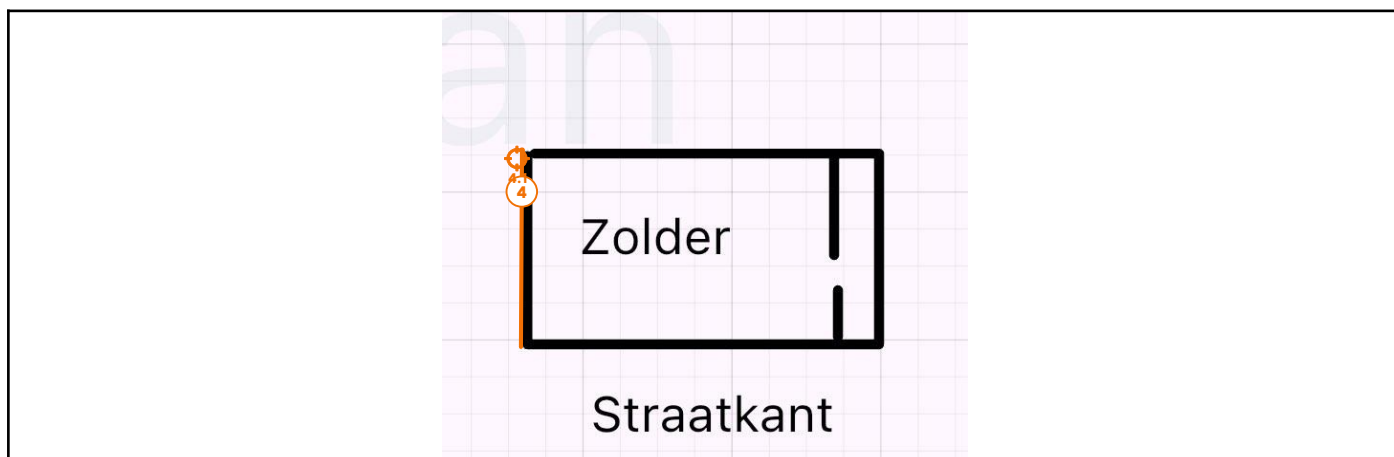
Plan 1.7: Woning +1

Beschrijving	Type	Actie
4. Gevelleien (met staalname)	Asbestmateriaal	Verwijderen
4.1 Code: 15	Puntmonster	-

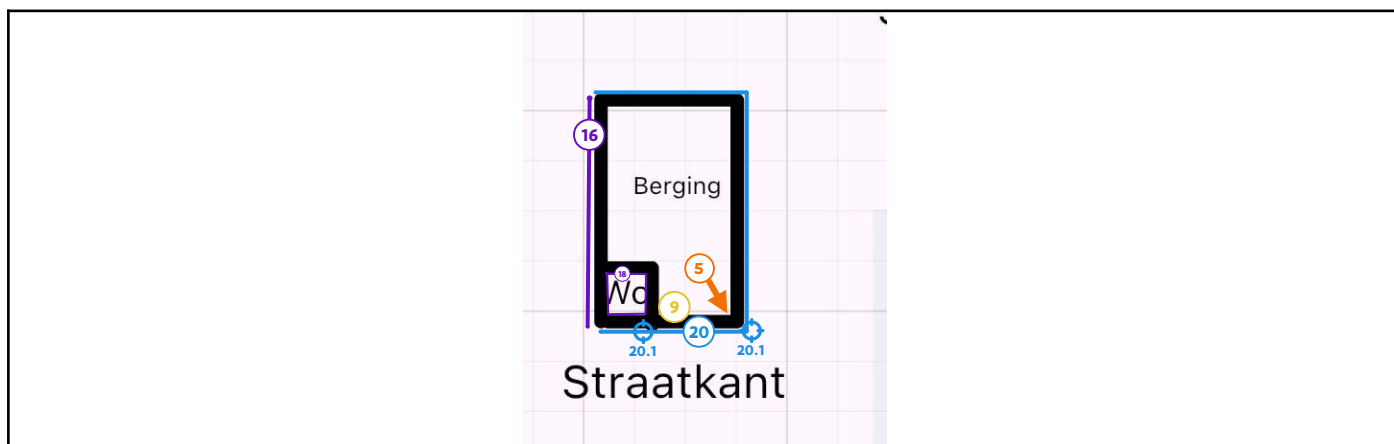
Plan 2.1: Tuinhuis 1 plan GLV

Beschrijving	Type	Actie
5. Schouwbus (visueel vastgesteld)	Asbestmateriaal	Verwijderen
9. Bakeliet toep.(schakelaars-stopcontact.-verdeel dozen-radiatorknoppen)	Asbestmateriaal	Zorgvuldig beheren
16. gevels niet zichtbaar	Beperking	-
18. Valse wanden	Advies	-
20. Cementering 4 buiten (met staalname)	Geen asbest	-
20.1 Code: 08	Mengmonster	-

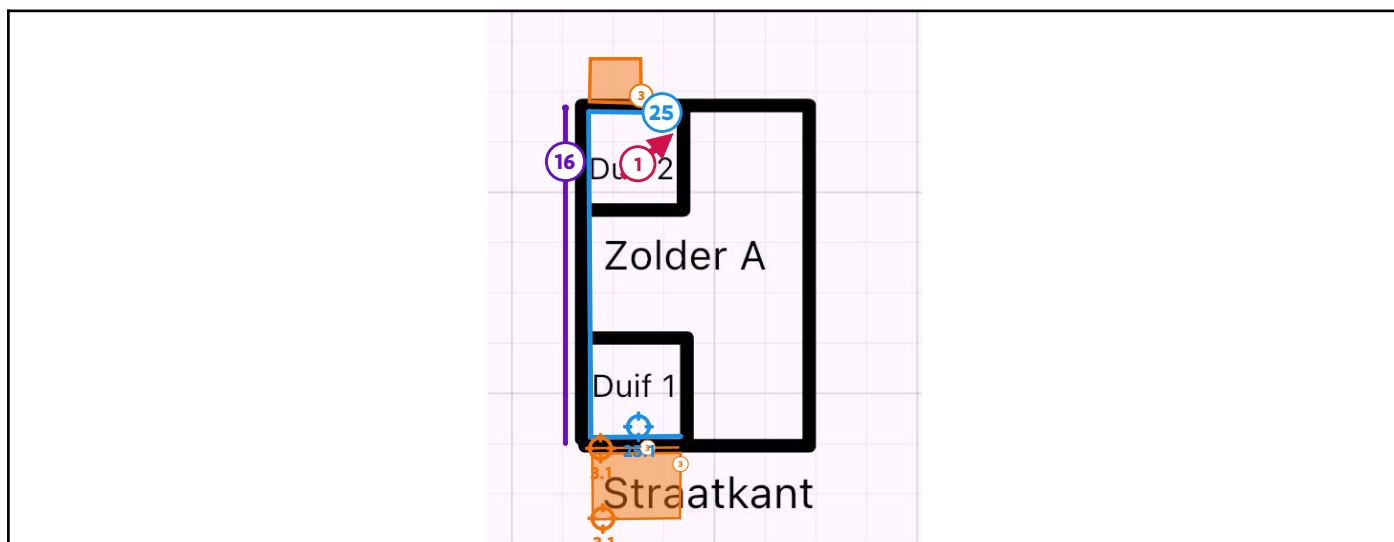
Plan 2.3: Tuinhuis 1 plan +1

Beschrijving	Type	Actie
1. Asbestcement afval	Asbestmateriaal	Dringend verwijderen
3. plaat cement duif uitvliegbak	Asbestmateriaal	Verwijderen
3.1 Code: 21	Mengmonster	-
16. gevels niet zichtbaar	Beperking	-
25. Cementering 6 binnentoeassing (met staalname)	Geen asbest	-
25.1 Code: 23	Mengmonster	-

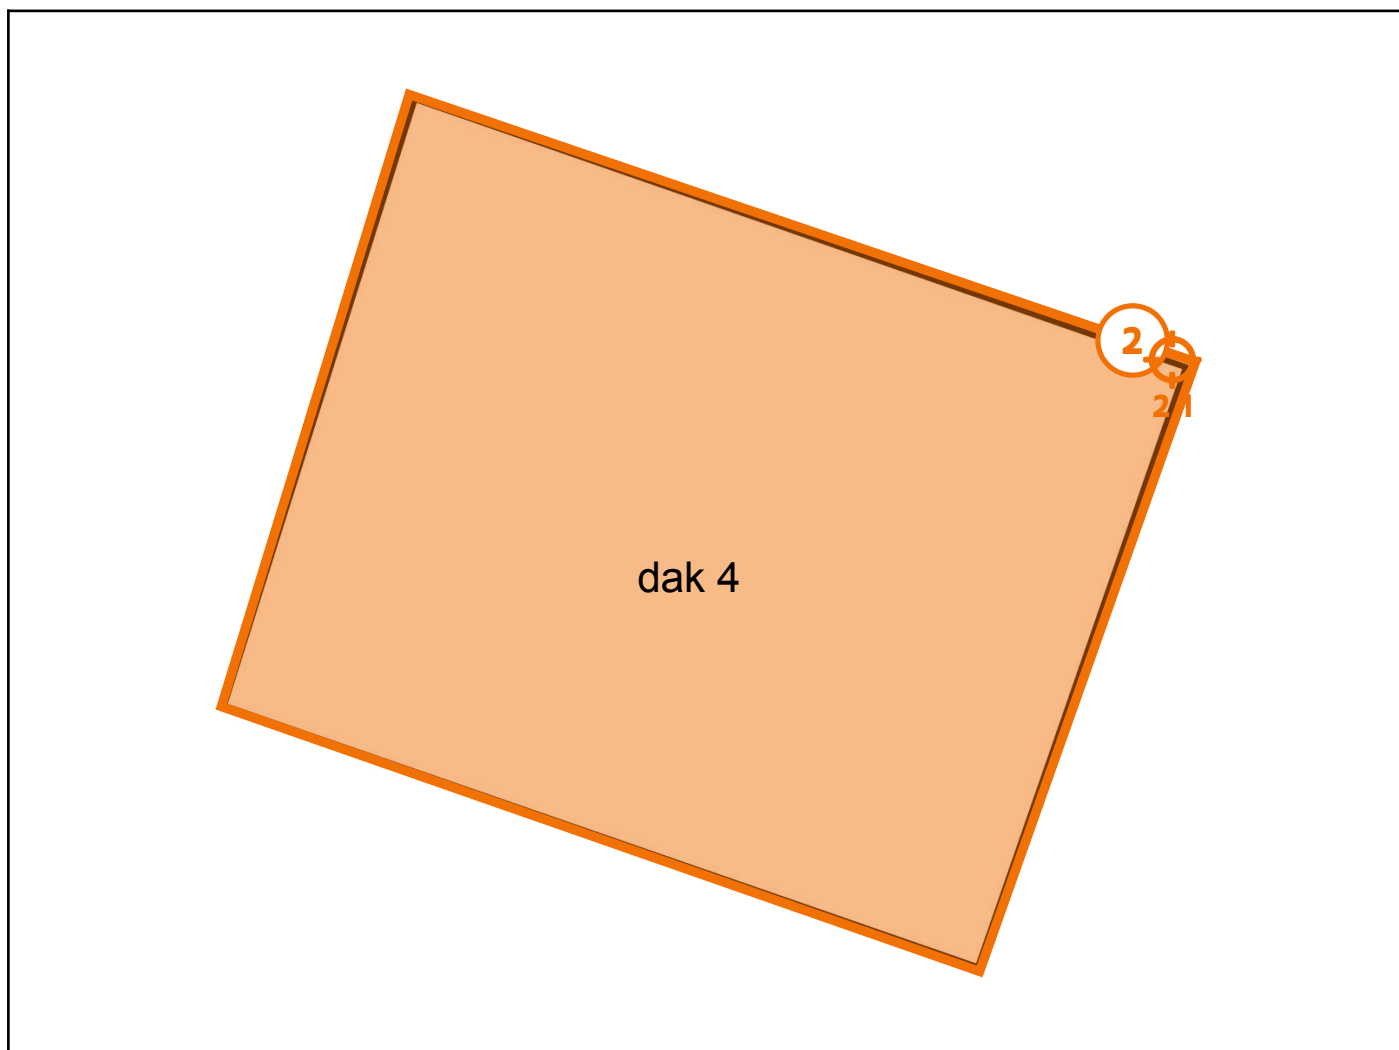
Plan 2.5: Tuinhuis 1 dakplan

Beschrijving	Type	Actie
2. Golfplaten dak 4 (met staalname)	Asbestmateriaal	Verwijderen
2.1 Code: 19	Puntmonster	-

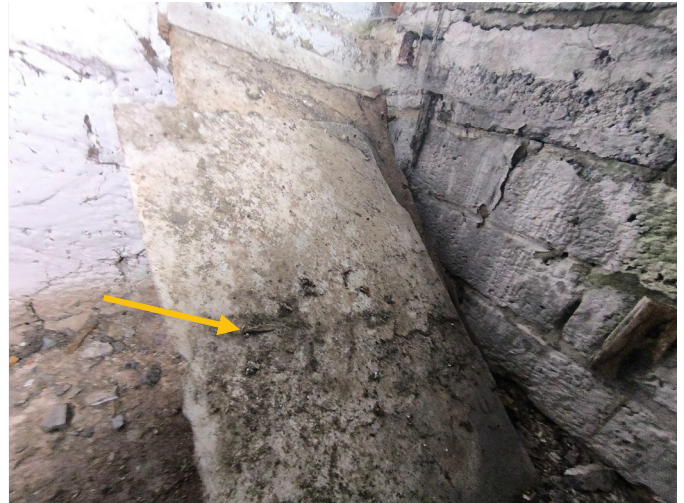
Het asbestmateriaal valt onder de mijlpaal van 2040.

Dringend verwijderen

- Verwijder het asbestafval.
- Voer bijkomende staalname(s) uit.

- Eenvoudige handelingen: mag via doe-het-zelf of door werknemer(s) met opleidingsattest eenvoudige handelingen
EH via doe-het zelf.

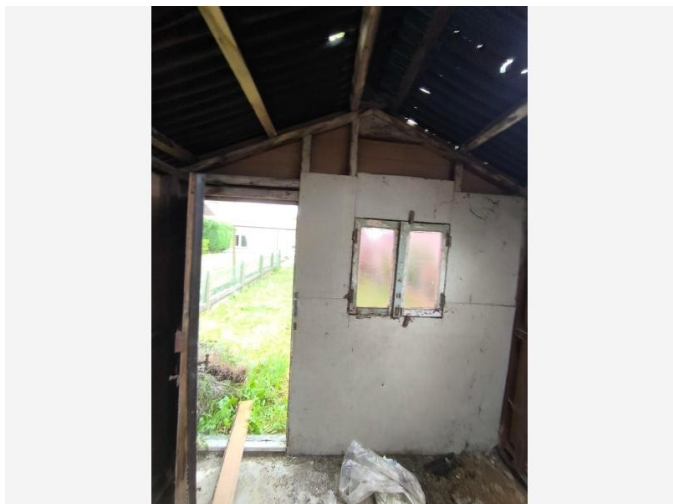
Beschrijving	Bakeliet toep.(schakelaars-stopcontact.-verdeeldozen-radiatorknoppen)
Omgeving	Binnen
Primaire drager	Communicatie en elektrische infrastructuur en uitrusting
Asbestmateriaal	Plaat, paneel, tablet - Type Bakeliet
Bindmiddel van asbestmateriaal	Kunststof of -hars
Gebondenheid op basis van bindmiddel	Hecht
Hoeveelheid (oppervlakte - dikte - aantal)	<ul style="list-style-type: none"> • 1,00 m² - 1,00 cm - 1 stuk
Totaal volume	0,01 m ³
Eenvoudig bereikbaar	Ja
Bevestigingswijze	<ul style="list-style-type: none"> • Geschroefd
Identificatiemethode	<p>De asbestdeskundige beoordeelt het materiaal als asbestverdacht en dus asbesthoudend, en dit zonder monstername.</p> <p>Motivatie: De monstername brengt andere schade aan dan schade die inherent is aan de monstername.</p>
Destructieve handeling voor identificatie	Nee
Opmerking	<p>De vermelde oppervlaktes,langtes en volumes betreffen een beredeneerde schatting. Er worden geen rechten verleend aan deze oppervlaktes/lengtes/volumes.</p> <p>Het is moeilijk te bepalen of de bakeliettoepassingen in de woning ook effectief asbesthoudend zijn (het kan ook gaan om de asbestvrije variant).</p> <p>Er werd geen monster genomen owv beschadiging aan een elektrisch gerelateerde toepassing, extra controle bij verwijdering van het verdacht materiaal.</p> <p>De toepassingen zijn in verschillende ruimtes/constructie aanwezig, enkele toepassingen zijn aangeduid op de plannen</p>

- Eenvoudige handelingen: mag via doe-het-zelf of door werknemer(s) met opleidingsattest eenvoudige handelingen
Schakelaars, stopcontacten en andere gelijkaardige toepassingen kunnen eenvoudig losgeschroefd worden --> EH doe-het-zelf. Afgesloten of verzegelde kast --> EH opgeleid techniker personeel 8u basisopleiding asbest. Voor elektrische infrastructuur en uitrusting dient u vooraleer men deze toepassing gaat bevochtigen de elektriciteit af te sluiten (zoniet elektrocutie-/brandgevaar). standaard dragen van de nodige wegwerp beschermingsmiddelen FFP 3 masker , handschoenen en tyvec CAT III type 5-6 , afspoelbaar schoeisel Losschroeven en dubbel verpakken in plastic , sluit luchtdicht af en breng dit als hechtgebonden afval naar een plaatselijk containerpark. Voor hechtgebonden toepassingen: Bij verwijdering door doe-het-zelf moet men dit afval dubbel en luchtdicht verpakt aandienen bij het gemeentelijk recyclagepark. Men raadpleegt best op voorhand de voorwaarden van het recyclagepark.

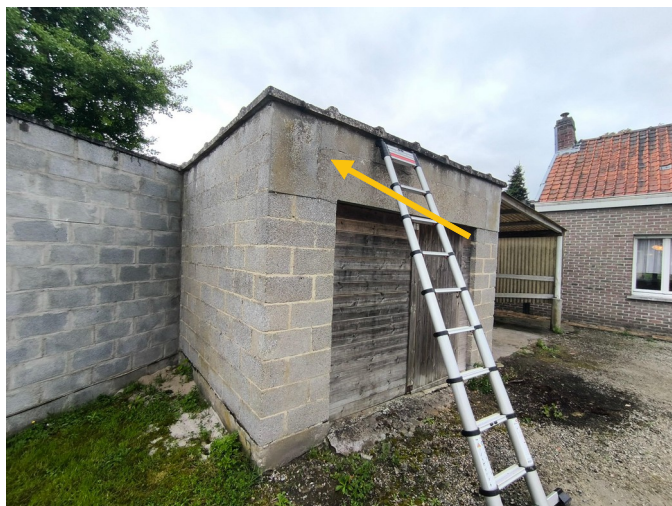
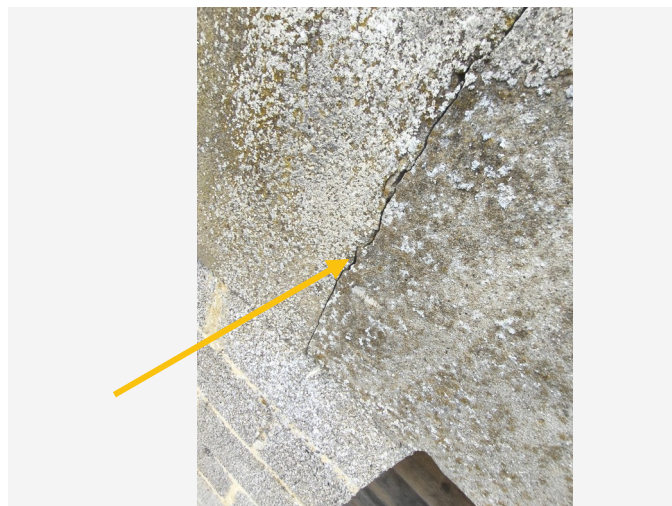
Beschrijving	Cementering 3 buiten (met staalname)
Omgeving	Buiten
Primaire drager	Wand buitenschil
Bindmiddel van materiaal	Cement
Gebondenheid op basis van bindmiddel	Hecht
Hoeveelheid (gewicht - aantal)	<ul style="list-style-type: none">• 100,00 kg - 1 stuk
Totaal gewicht	100,00 kg
Identificatiemethode	Een monstername door de asbestdeskundige met laboanalyse door een asbestlabo.
Destructieve handeling voor identificatie	Nee
Opmerking	De vermelde oppervlaktes en volumes betreffen een beredeneerde schatting. Er worden geen rechten verleend aan deze oppervlaktes/volumes. De dikte is een schatting die voorkomt uit de monsterplaatsen en is daarom niet altijd representatief.

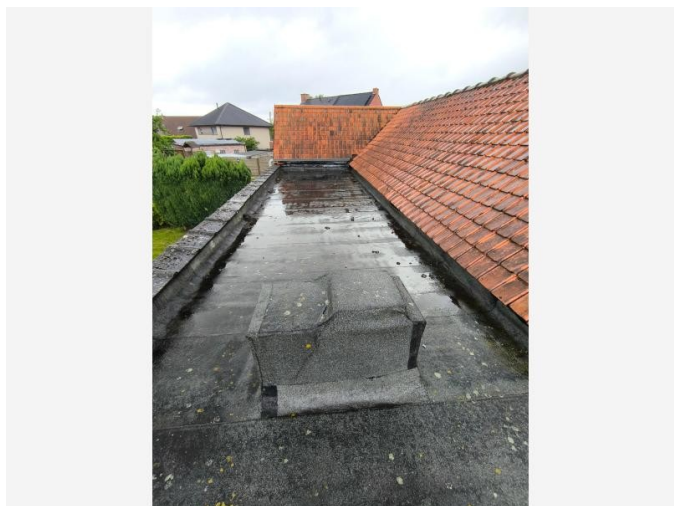
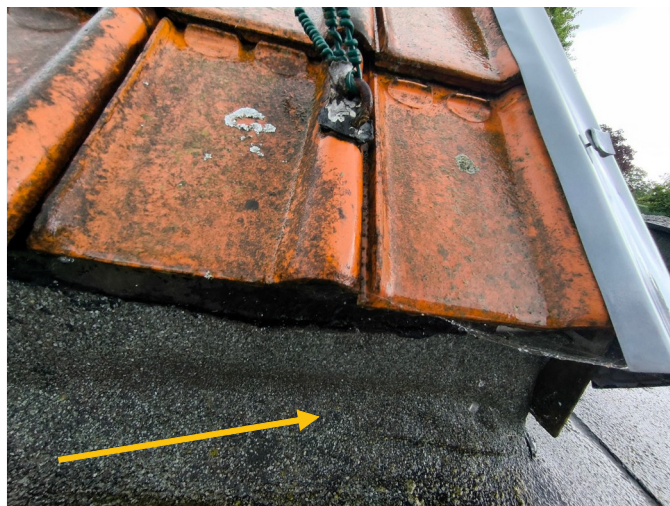
Beschrijving	Roofing b dak 2 (met staalname)
Omgeving	Buiten
Primaire drager	Plat dak
Bindmiddel van materiaal	Bitumen (roofing, teer, asfalt)
Gebondenheid op basis van bindmiddel	Hecht
Hoeveelheid (oppervlakte - aantal)	• 50,00 m ² - 1 stuk
Totale oppervlakte	50,00 m ²
Identificatiemethode	Een monstername door de asbestdeskundige met laboanalyse door een asbestlabo.
Destructieve handeling voor identificatie	Nee
Opmerking	<p>Er werd een staal genomen aan een uitstekend stuk roofing waardoor de waterdichtheid niet in het gedrang komt.</p> <p>Er kan niet uitgesloten worden dat er onderlagen aanwezig zijn (bij dakwerken extra controle aangewezen)</p> <p>De vermelde oppervlaktes, diktes en volumes betreffen een beredeneerde schatting. Er worden geen rechten verleend aan deze oppervlaktes/diktes/volumes.</p>

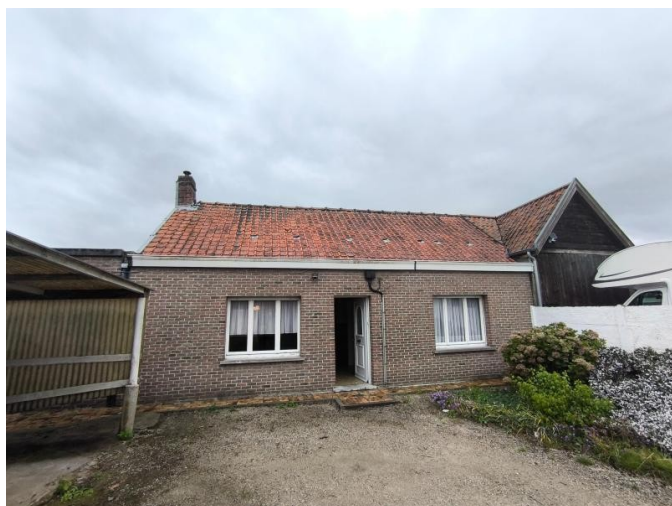
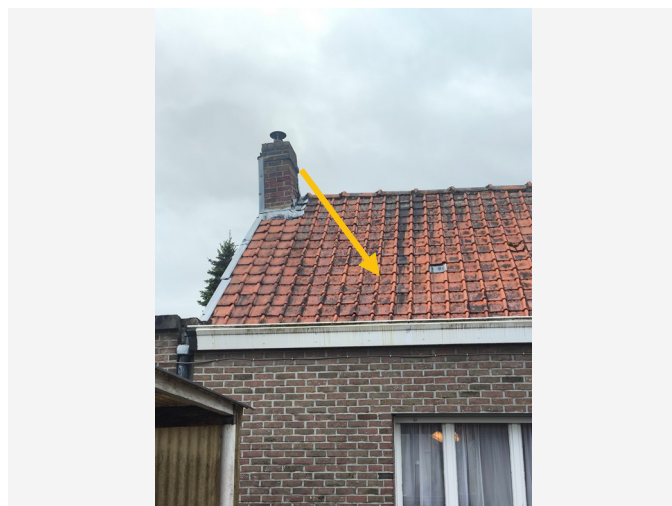
Beschrijving	Notitie	Terug te vinden op plannen
Fiche 37: Dakbedekking dak 1 en dak 3 niet verdacht.	De dakbedekking wordt gecontroleerd en bevat geen asbest verdachte materialen. dak 1 = pannen dak 3 = kunststof	Plan 1.9: Woning dakplan
Fiche 38: Dakbedekking dak 7 niet verdacht.	De dakbedekking wordt gecontroleerd. deze bestaat uit ...kunststof..... en bevat geen asbest verdachte materialen.	Plan 4.3: garage dakplan
