# Asbestinventarisatetest

Steinstraat 86, 9810 Nazareth-De Pinte

Attestnummer : **20260511-000547.000**

Uitgegeven op : **11.05.2026**

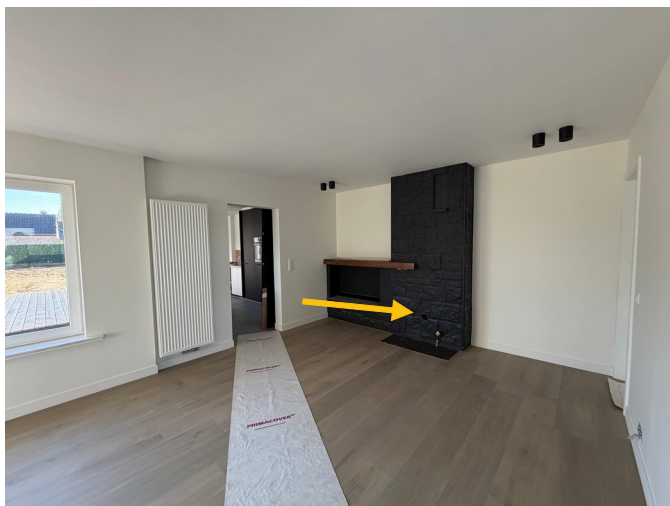
Situeringsfoto

**Reden:** Het te onderzoeken materiaal situeert zich hoger dan 3,50 m te rekenen vanaf een veilige ondergrond

**Uitleg van de asbestdeskundige:** De binnenkant van de schouw is niet waarneembaar. De schouw bevat binnenin mogelijk een asbestcement rookgaskanaal. Laat dit onderzoeken bij eventuele werken.

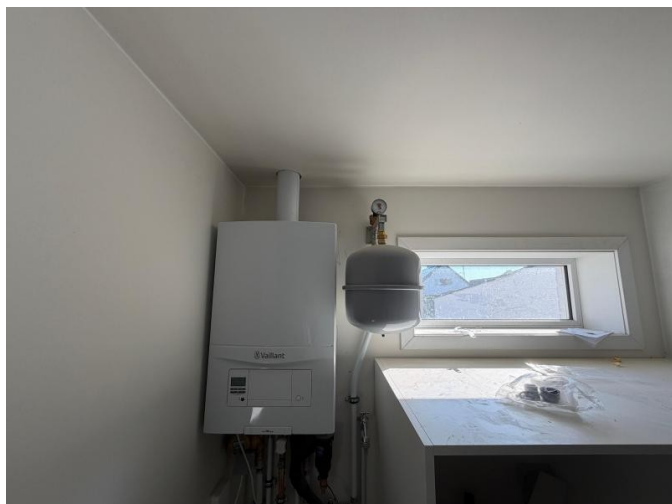
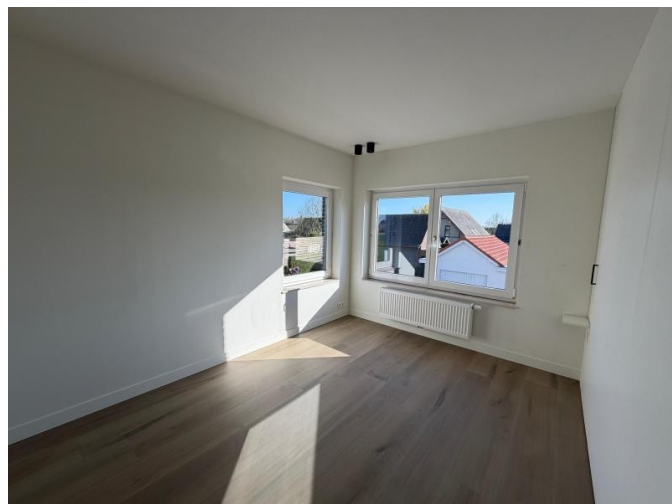
De plafonds werden afgewerkt met niet-asbestverdachte voorzetpanelen die inspectie van de bedekte structuur (opbouw, pleisterwerk) verhinderen.

| Basis voor advies | De asbestdeskundige beoordeelt het materiaal als niet-asbestverdacht. |

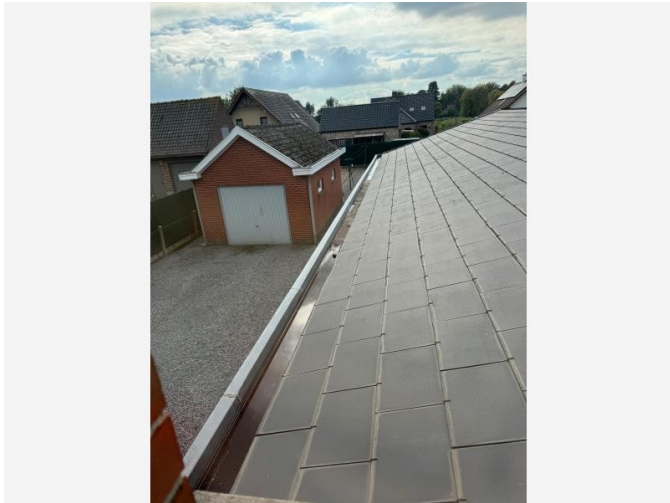
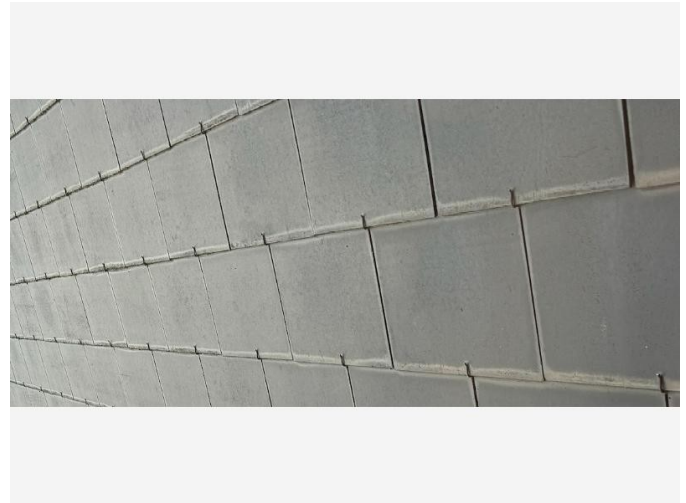
## Fiche 3: Leien dak boven keuken en bergplaats

Geen asbest

| # | Type | Referentie | Resultaat |
|---|---|---|---|
| 3.1 | Puntmonster | E-24-058934/04 | Geen asbest |

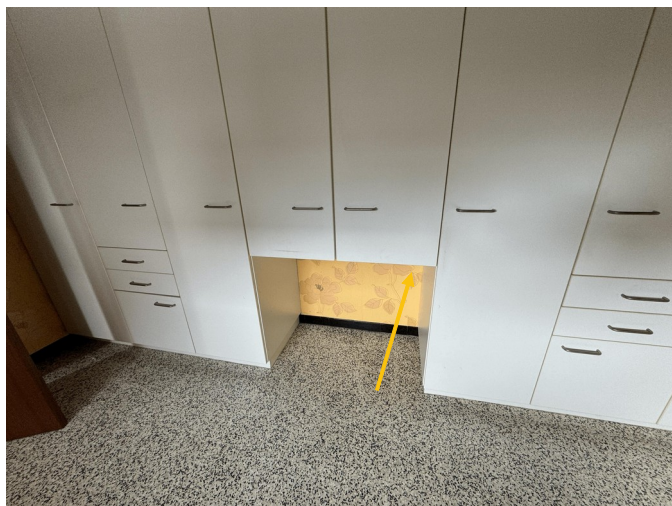
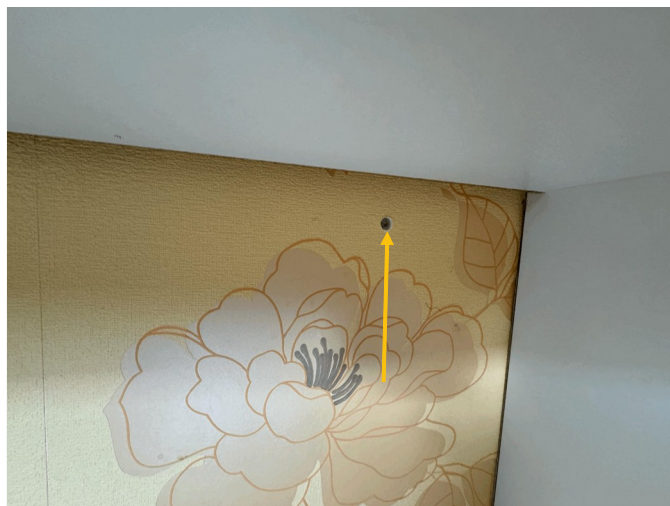
## Fiche 4: Pleisterwerk muren

Geen asbest

| # | Type | Referentie | Resultaat |
|---|---|---|---|
| 4.1 | Mengmonster | E-24-058934/02 | Geen asbest |

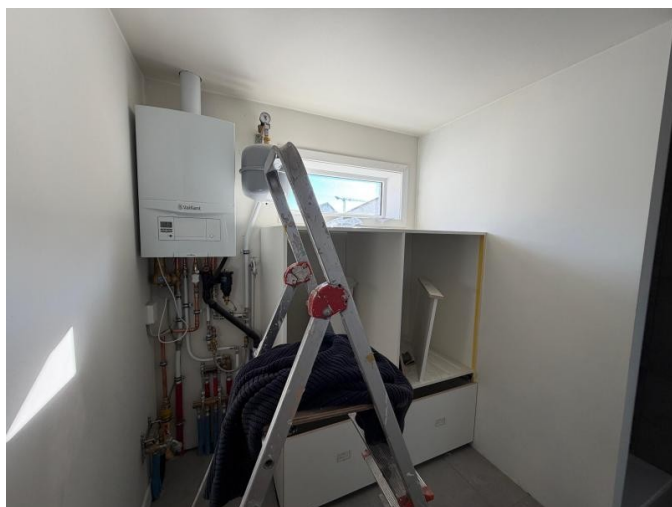
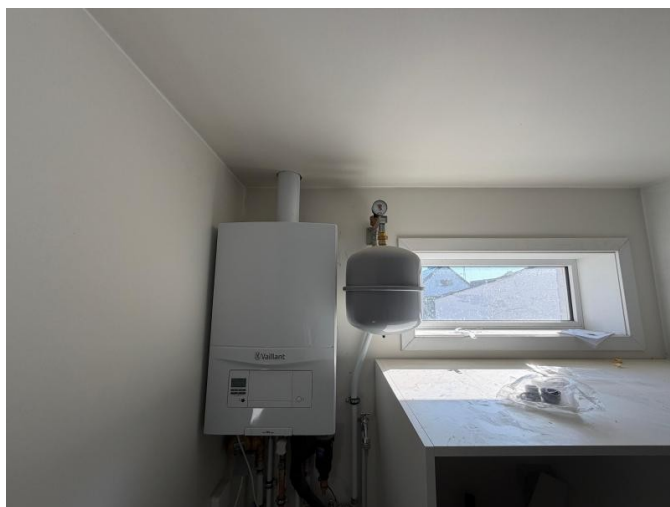
### Fiche 5: CV-ketel (niet verdacht)

| Beschrijving | Notitie | Terug te vinden op plannen |
|---|---|---|
| Fiche 5: CV-ketel (niet verdacht) | De CV-ketel (dichtingen, isolerend materiaal) is niet asbestverdacht. | Plan 1.1: Schets gelijkvloers |

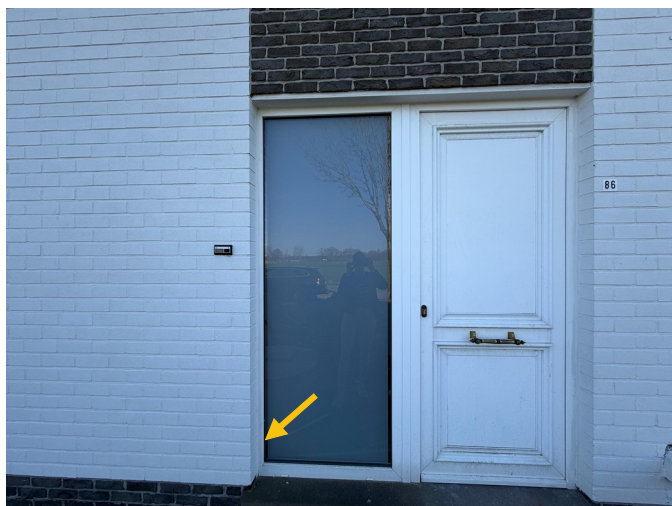
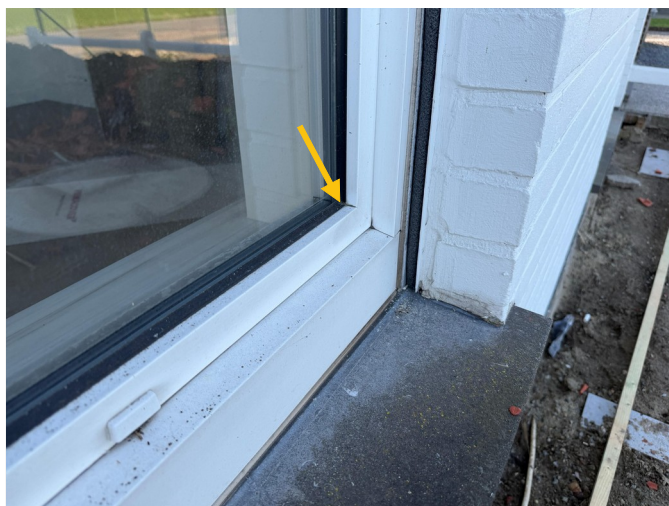
## Fiche 6: Mastiek (niet asbestverdacht)

| Beschrijving | Notitie | Terug te vinden op plannen |
|---|---|---|
| Fiche 6: Mastiek (niet asbestverdacht) | Er is geen asbestverdachte mastiek aanwezig. | - |

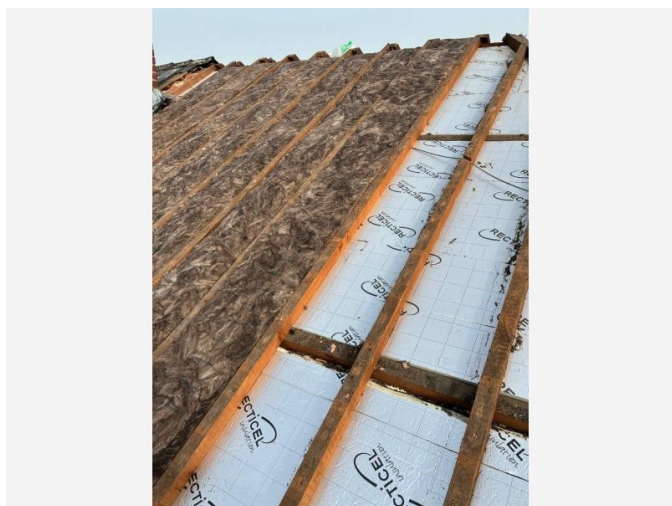
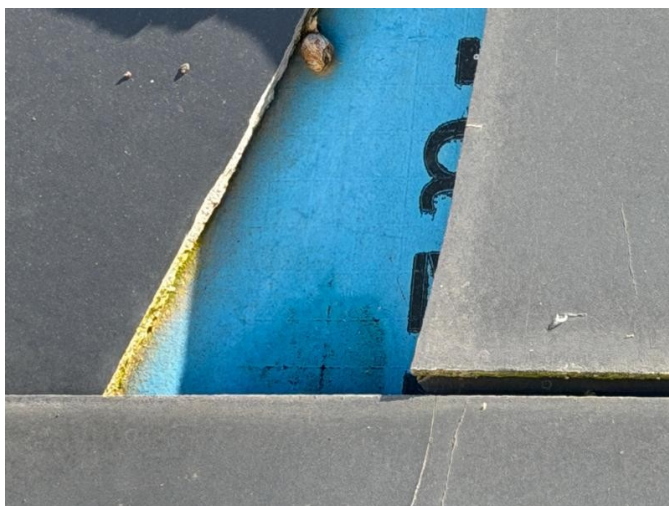
## Fiche 7: Onderdak (niet asbestverdacht)

| Beschrijving | Notitie | Terug te vinden op plannen |
|---|---|---|
| Fiche 7: Onderdak (niet asbestverdacht) | Er is geen te onderzoeken onderdak aanwezig op de inspectielocatie. | - |

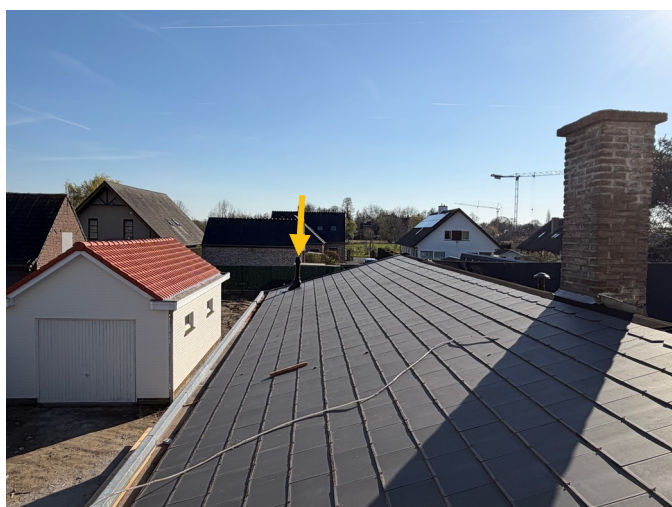
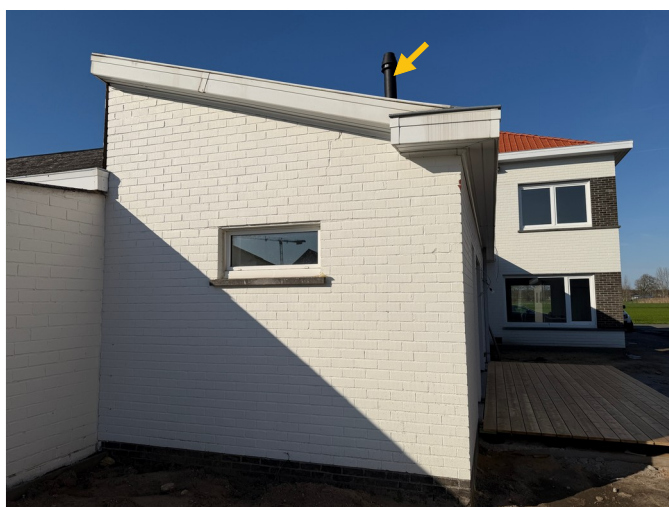
## Fiche 8: Rookgaskanaal (niet verdacht)

| Beschrijving | Notitie | Terug te vinden op plannen |
|---|---|---|
| Fiche 8: Rookgaskanaal (niet verdacht) | Het rookgaskanaal is niet-asbestverdacht. | - |
