# Asbestinventarisatetest

Oude straat 3, 9800 Deinze

Attestnummer : 20260819-000367.000

**Niet-asbestveilig**

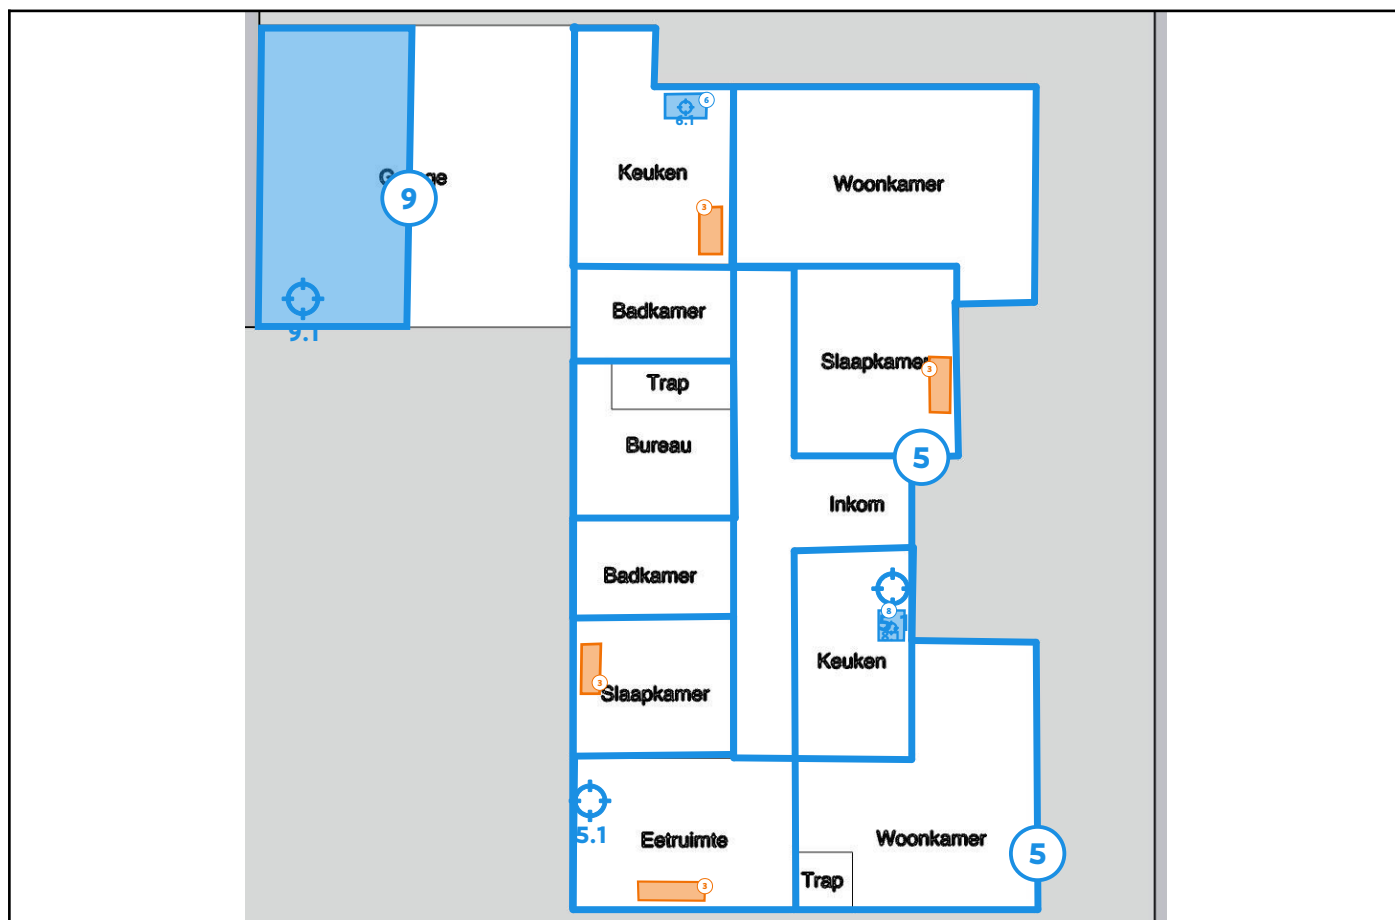
## Plan 1.1: Plan gelijkvloers

| Beschrijving | Type | Actie |
|---|---|---|
| 3. Bakeliet schakelaars/stopcontacten | Asbestmateriaal | <a href="#">Verwijderen</a> |

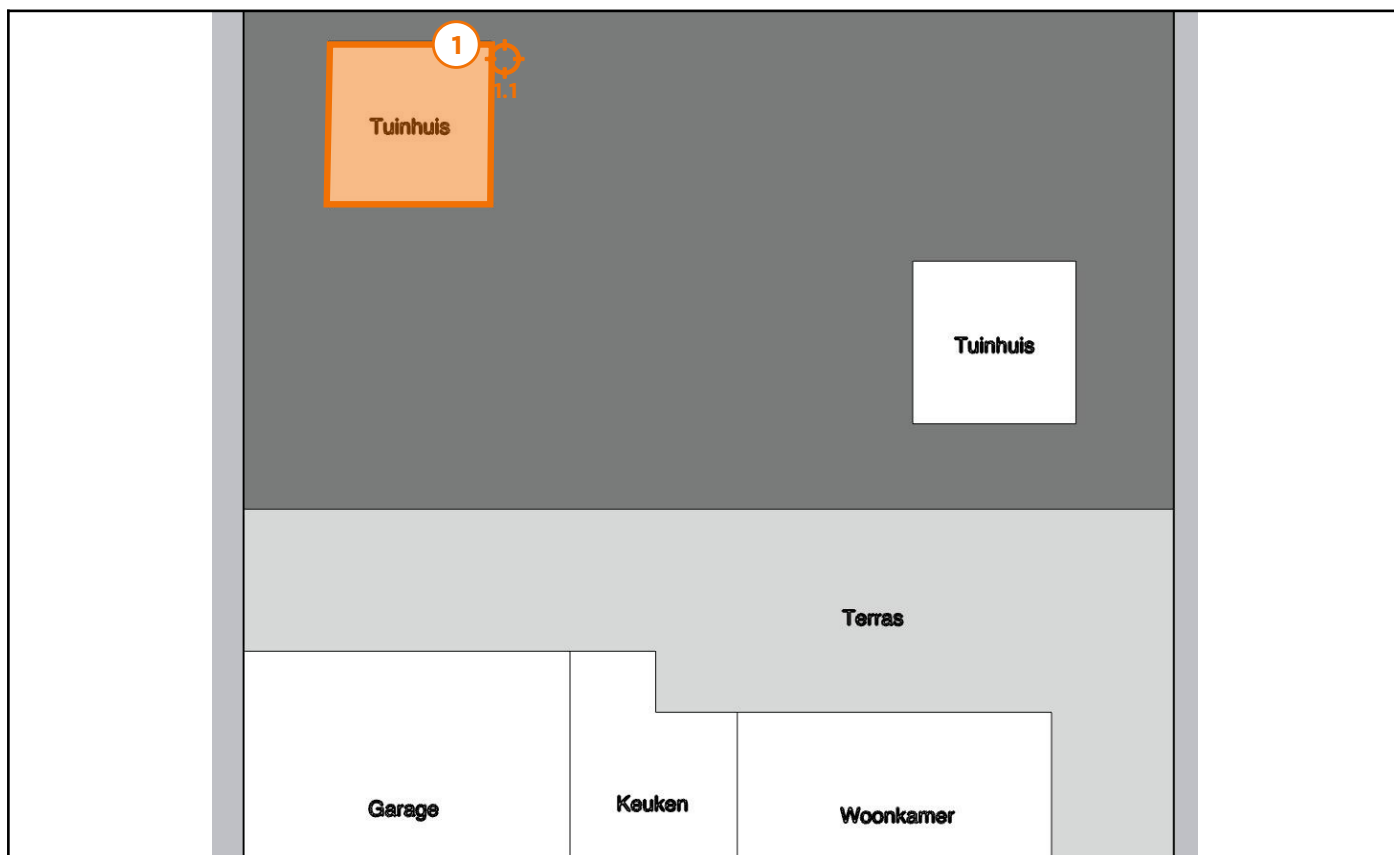
## Plan 2.1: Plan tuinhuis

| Beschrijving | Type | Actie |
|---|---|---|
| 1. Golfplaten tuinhuis achteraan | Asbestmateriaal | <a href="#">Verwijderen</a> |

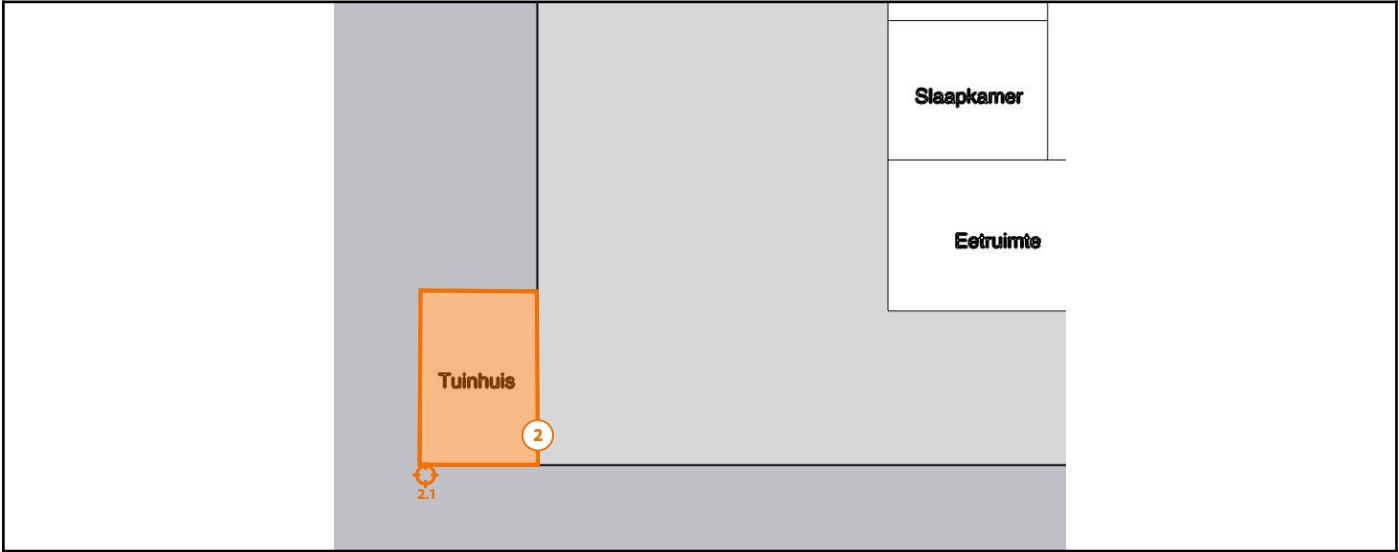
# Plan 4.1: Plan tuinhuis

| Beschrijving | Type | Actie |
|---|---|---|
| 2. Golfplaten tuinhuis vooraan | Asbestmateriaal | <div>Verwijderen</div> |

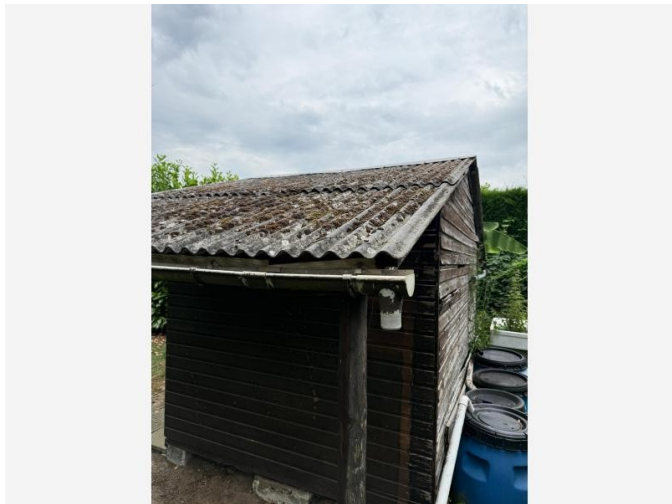
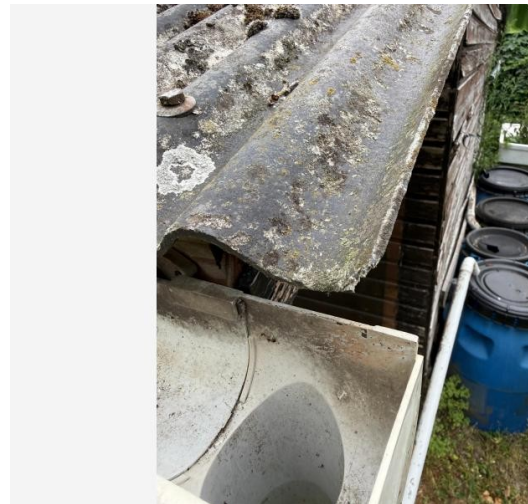
Het asbestmateriaal valt onder de mijlpaal van 2034.

| Eindbeoordeling materiaalrisico | Laag materiaalrisico en/of verlaagde kans op vezelvrijgave |

| Gebondenheid | Categorie 1: hechtgebonden in oorsprong |
| Asbestsoort (vezeltype) | Alleen chrysotiel aanwezig |
| Asbestconcentratie | Laag (< 50%) |
| Toestand van het materiaal | Licht beschadigd, licht verweerd. Intacte calciumsilicaatplaat of materiaal met categorie 3-gebondenheid |

| # | Type | Referentie | Resultaat |
|---|---|---|---|
| 1.1 | Puntmonster | PM05 | Chrysotiel |

| Beschrijving | Golfplaten tuinhuis achteraan |
| Asbestmateriaal | Dak- en gevelbekleding - Golfplaat |

- Verwijder dit asbestmateriaal zo snel mogelijk. Volg de toestand goed op.
- Hemelwater dat afspoelt van asbestcement daken of gevels kan asbestdeeltjes bevatten. Gebruik het enkel voor gesloten circuits (bv. spoelen toiletten). Reinig na het vervangen van het dak of de gevel de dakgoten en regenwaterput of -ton om asbesthoudend sediment of slib te verwijderen

- Eenvoudige handelingen: mag via doe-het-zelf of door werknemer(s) met opleidingsattest eenvoudige handelingen  
Deze toepassing kan door een aannemer die over een opleidingsattest eenvoudige handelingen beschikt of door een particulier (doe-het-zelf), verwijderd worden indien er geen verhoogd risico op vrijgave van asbestvezels ontstaat en de toepassing voorafgaand wordt gefixeerd/bevochtigd; de individuele elementen zonder machinale werktuigen en zonder breken of gooien een voor een losgemaakt worden; en ten slotte in gesloten verpakking weggevoerd worden naar een erkend afvalpunt (recyclagepark).

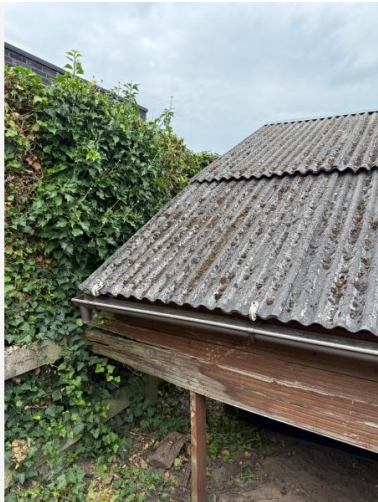
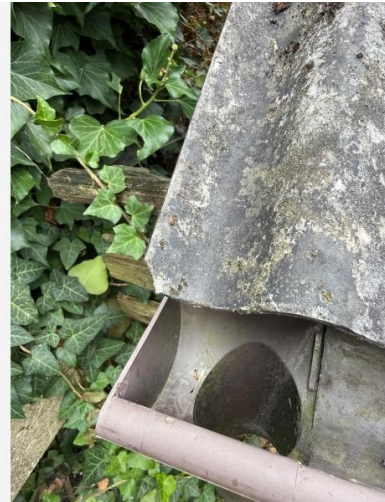
Het asbestmateriaal valt onder de mijlpaal van 2034.

| Eindbeoordeling materiaalrisico | Laag materiaalrisico en/of verlaagde kans op vezelvrijgave |

| Gebondenheid | Categorie 1: hechtgebonden in oorsprong |
| Asbestsoort (vezeltype) | Alleen chrysotiel aanwezig |
| Asbestconcentratie | Laag (< 50%) |
| Toestand van het materiaal | Licht beschadigd, licht verweerd. Intacte calciumsilicaatplaat of materiaal met categorie 3-gebondenheid |

| # | Type | Referentie | Resultaat |
|---|---|---|---|
| 2.1 | Puntmonster | PM06 | Chrysotiel |

| Beschrijving | Golfplaten tuinhuis vooraan |
| Asbestmateriaal | Dak- en gevelbekleding - Golfplaat |

- Verwijder dit asbestmateriaal zo snel mogelijk. Volg de toestand goed op.
- Hemelwater dat afspoelt van asbestcement daken of gevels kan asbestdeeltjes bevatten. Gebruik het enkel voor gesloten circuits (bv. spoelen toiletten). Reinig na het vervangen van het dak of de gevel de dakgoten en regenwaterput of -ton om asbesthoudend sediment of slib te verwijderen

- Eenvoudige handelingen: mag via doe-het-zelf of door werknemer(s) met opleidingsattest eenvoudige handelingen  
Deze toepassing kan door een aannemer die over een opleidingsattest eenvoudige handelingen beschikt of door een particulier (doe-het-zelf), verwijderd worden indien er geen verhoogd risico op vrijgave van asbestvezels ontstaat en de toepassing voorafgaand wordt gefixeerd/bevochtigd; de individuele elementen zonder machinale werktuigen en zonder breken of gooien een voor een losgemaakt worden; en ten slotte in gesloten verpakking weggevoerd worden naar een erkend afvalpunt (recyclagepark).

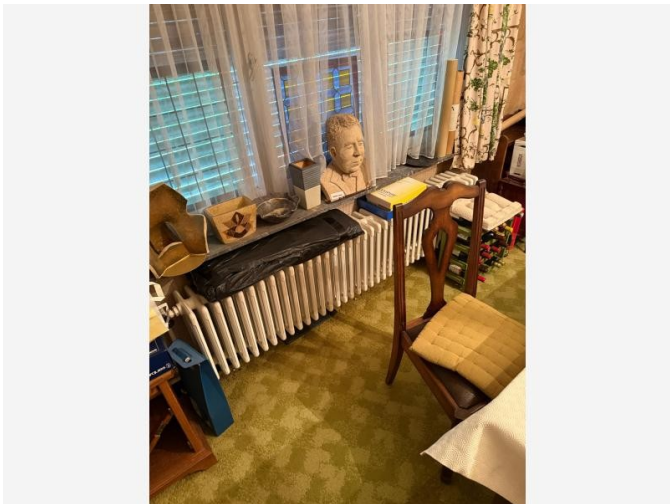
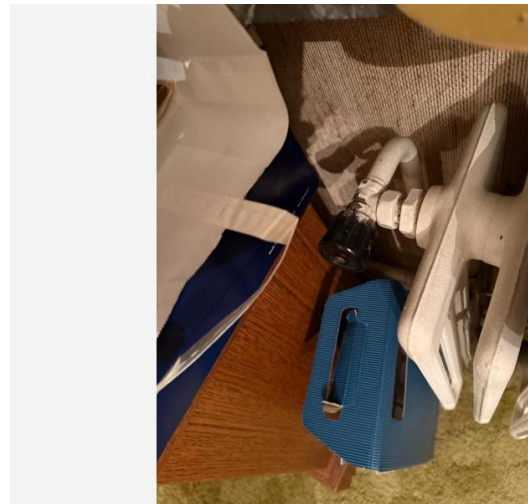
Het asbestmateriaal valt onder de mijlpaal van 2040.

| Eindbeoordeling materiaalarisico | Verhoogd materiaalarisico en/of verhoogde kans op vezelvrijgave |

| Gebondenheid | Categorie 1: hechtgebonden in oorsprong |
| Asbestsoort (vezeltype) | Crocidoliet aanwezig |
| Asbestconcentratie | Laag (< 50%) |

| Identificatiemethode | <p>De asbestdeskundige beoordeelt het materiaal als asbestverdacht en dus asbesthoudend, en dit zonder monstername.</p> <p>Motivatie: De monstername brengt andere schade aan dan schade die inherent is aan de monstername.</p> |

- Zorg voor een veilig beheer. Vermijd het beschadigen van het asbestmateriaal. Controleer de toestand jaarlijks op wijzigingen.
- Voer bijkomende staalname(s) uit.

- Eenvoudige handelingen: mag via doe-het-zelf of door werknemer(s) met opleidingsattest eenvoudige handelingen  
Deze toepassing kan door een aannemer die over een opleidingsattest eenvoudige handelingen beschikt of door een particulier (doe-het-zelf), verwijderd worden indien er geen verhoogd risico op vrijgave van asbestvezels ontstaat en de toepassing voorafgaand wordt gefixeerd/bevochtigd; de individuele elementen zonder machinale werktuigen en zonder breken of gooien een voor een losgemaakt worden; en ten slotte in gesloten verpakking weggevoerd worden naar een erkend afvalpunt (recyclagepark).
