Asbestinventarisatetest

Hogerlucht 124A, 9600 Ronse

Attestnummer : 20260323-000220.000

Niet-asbestveilig

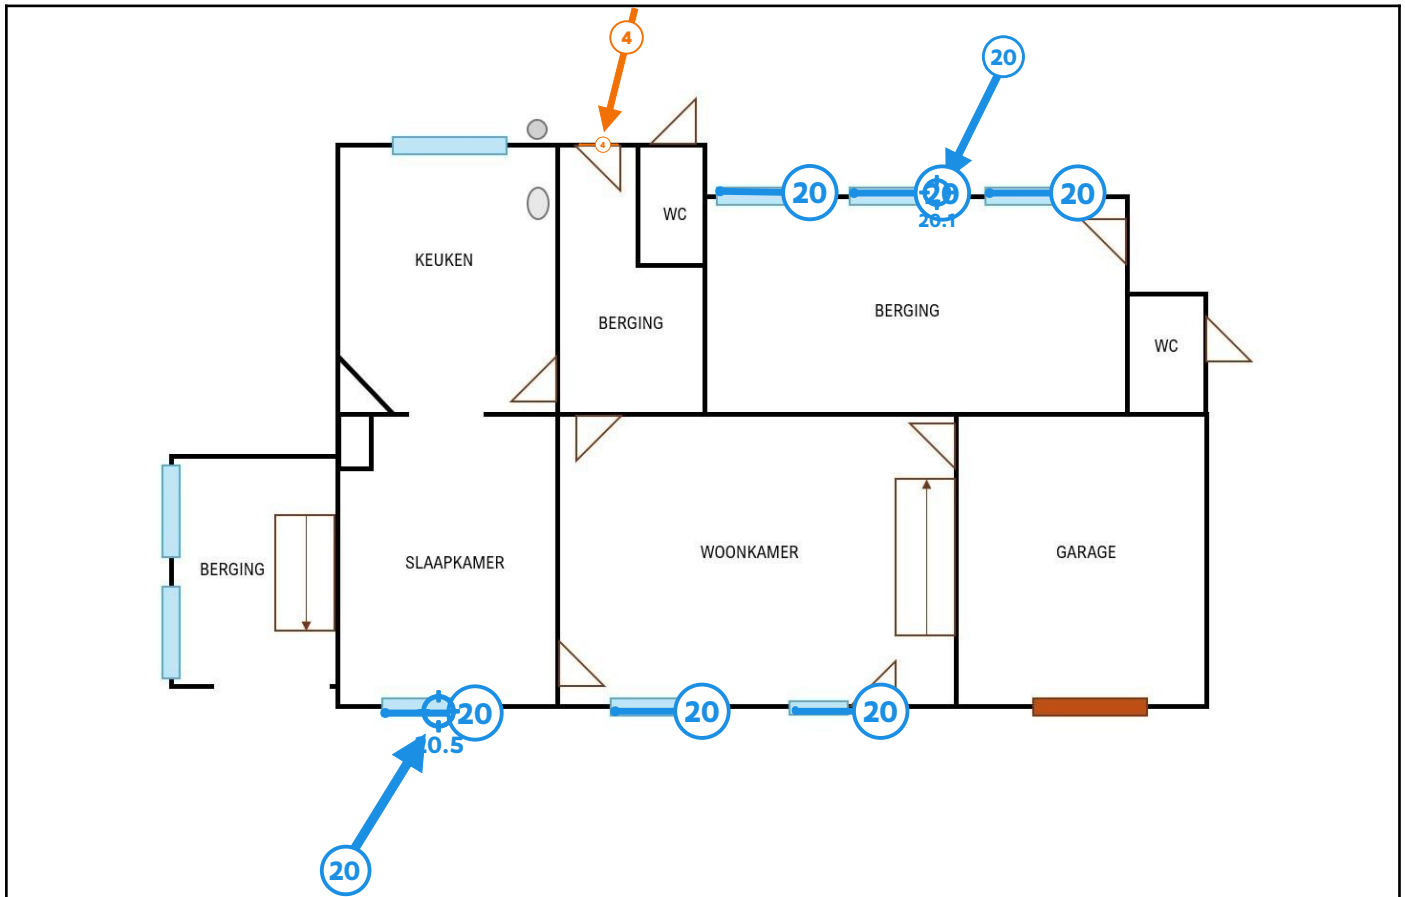
Plan 1.8: Hogerlucht 124a - Gelijkvloers

Beschrijving	Type	Actie
4. Glasal in schrijnwerk	Asbestmateriaal	Verwijderen
20. Mastiek schrijnwerk	Geen asbest	-
20.1 Code: PM03 - Ramen kippenhok	Puntmonster	-
20.5 Code: PM12 - Ramen voorgevel	Puntmonster	-

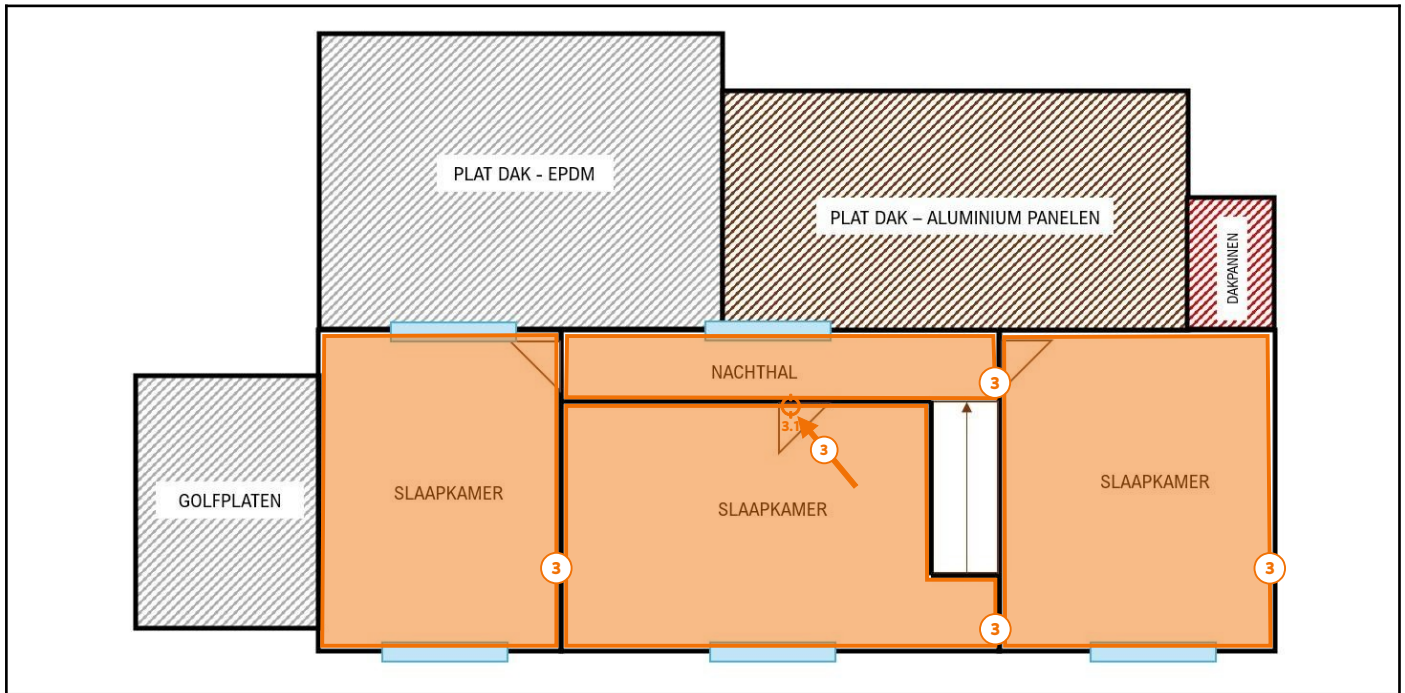
Plan 1.12: Hogerlucht 124a - 1e Verdieping

Beschrijving	Type	Actie
3. Vloerzeil	Asbestmateriaal	Verwijderen
3.1 Code: PM10	Puntmonster	-

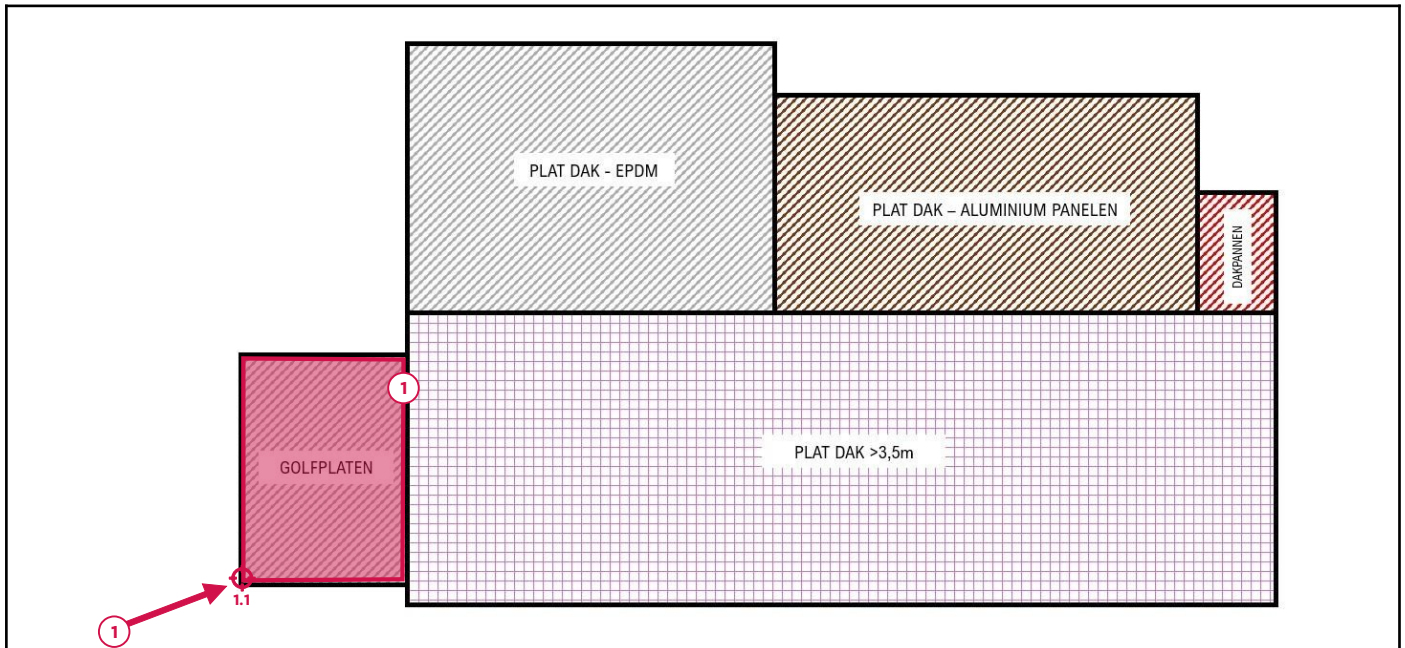
Plan 1.13: Hogerlucht 124a - Dakenplan

Beschrijving	Type	Actie
1. Golfplaten	Asbestmateriaal	Dringend verwijderen
1.1 Code: PM07 - Golfplaten bijgebouw links	Puntmonster	-

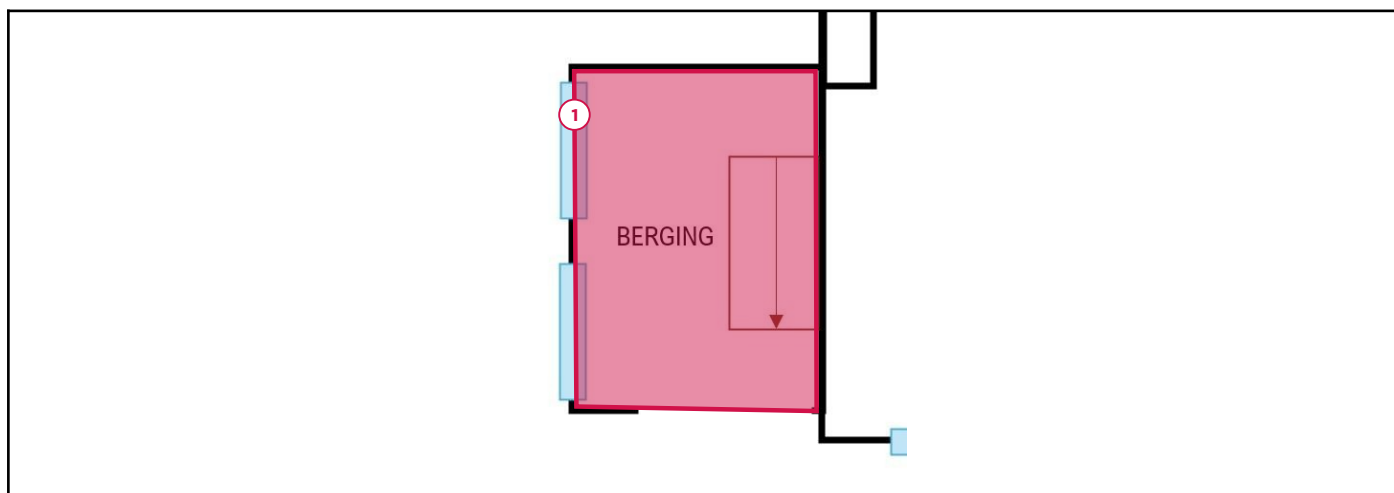
Plan 2.1: Hogerlucht 124a - Open berging

Beschrijving	Type	Actie
1. GOLFPLATEN	Asbestmateriaal	Dringend verwijderen

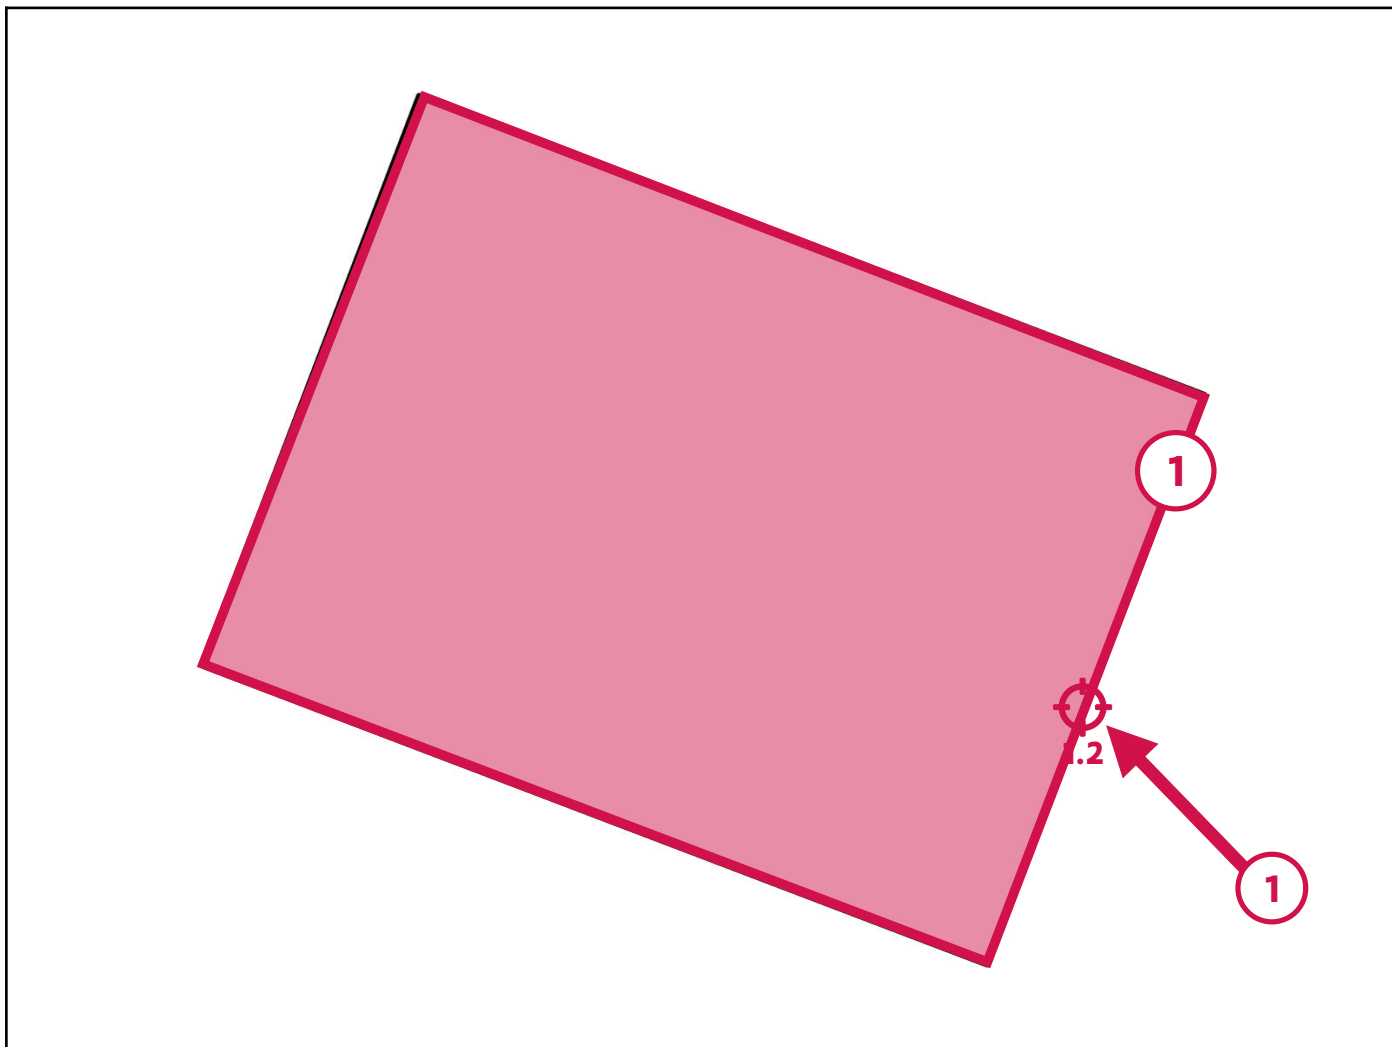
Plan 3.4: Bakkerij plan

Beschrijving	Type	Actie
1. Golfplaten	Asbestmateriaal	Dringend verwijderen
1.2 Code: PM08 - Golfplaten bakkersoven	Puntmonster	-

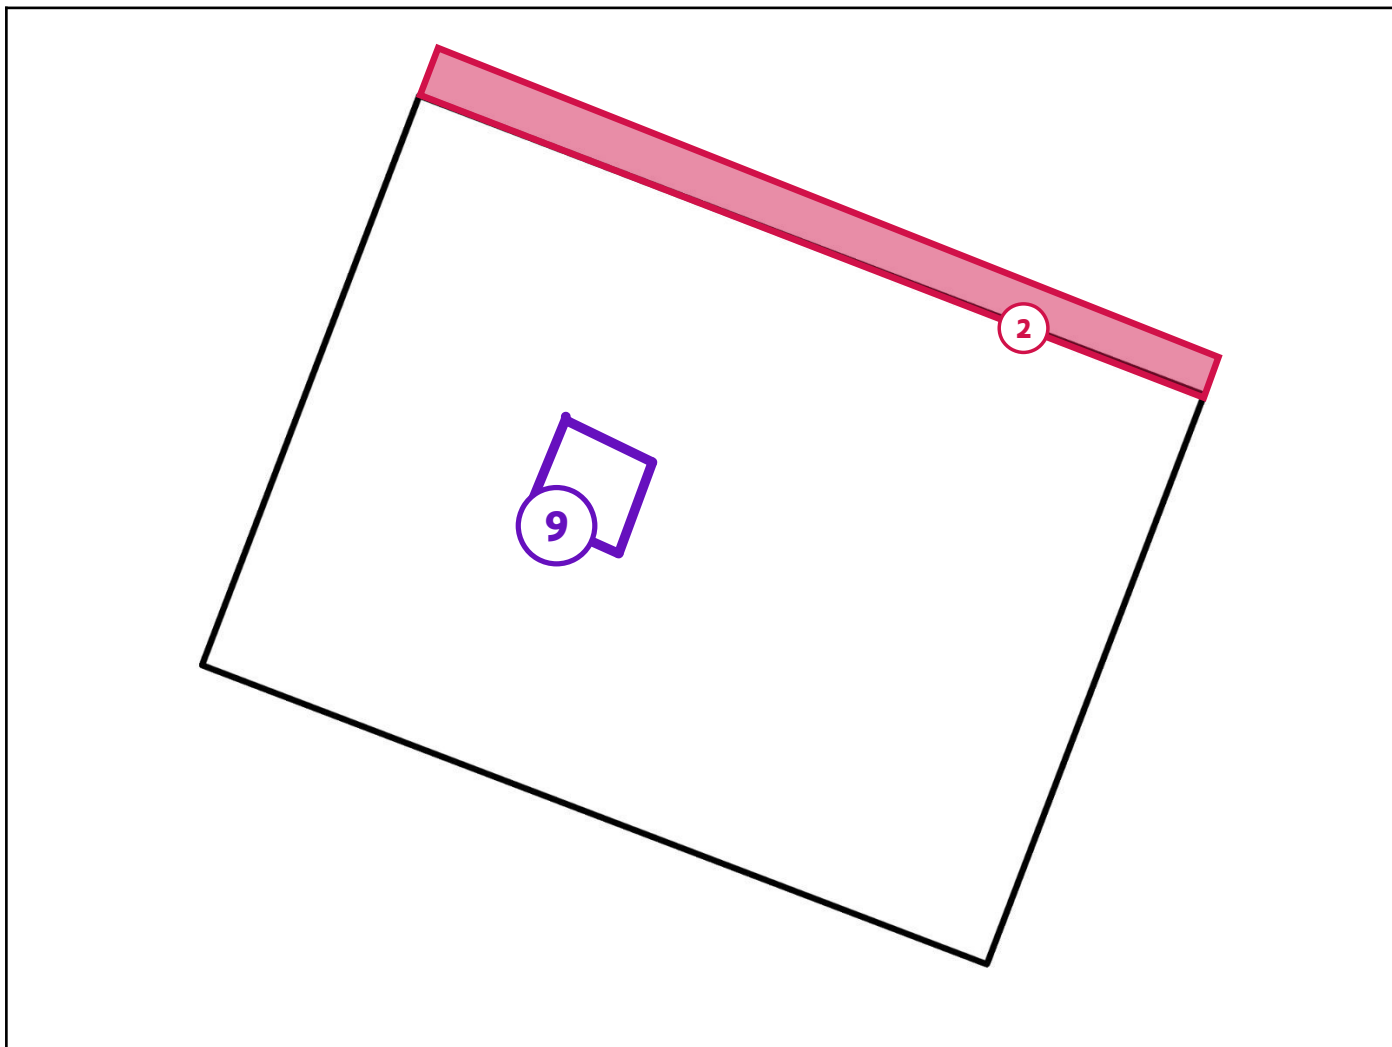
Plan 3.5: Bakkerij plan

Beschrijving	Type	Actie
2. Sediment dakgoot	Asbestmateriaal	Dringend verwijderen
9. Cementering rookgaskanaal	Beperking	-

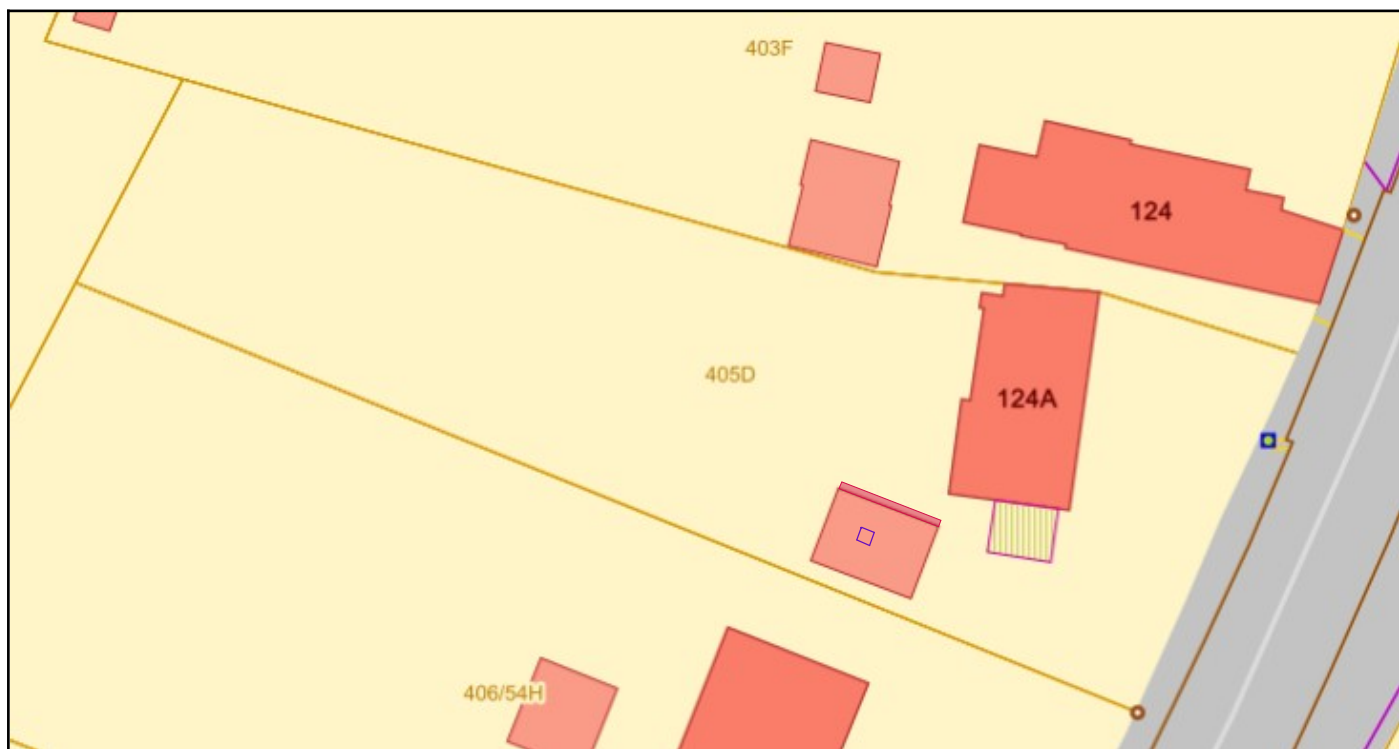
Plan 4.1: Vaststellingen buiten de constructies

Beschrijving	Type	Actie
2. Sediment dakgoot	Asbestmateriaal	Dringend verwijderen
9. Cementering rookgaskanaal	Beperking	-

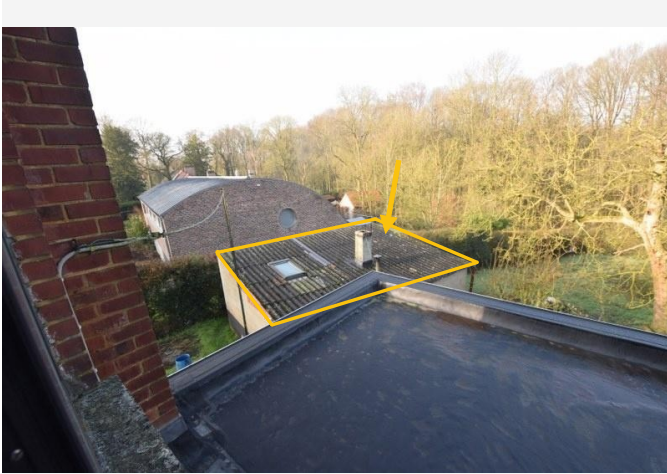
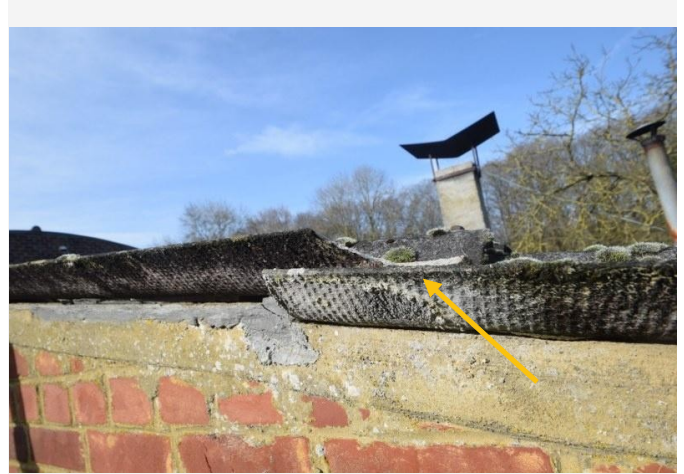
Het asbestmateriaal valt onder de mijlpaal van 2034.

Eindbeoordeling materiaalrisico	Hoog materiaalrisico en/of hoge kans op vezelvrijgave
---------------------------------	---

Gebondenheid	Categorie 1: hechtgebonden in oorsprong
Asbestsoort (vezeltype)	Crocidoliet aanwezig
Asbestconcentratie	Laag (< 50%)
Afschermingsgraad van het gehele materiaal	Geheel of deels vrij aan de binnenlucht, maar geen contact met binnenluchtstromen
Toestand van het materiaal	Matig beschadigd, matig verweerd

#	Type	Referentie	Resultaat
1.1	Puntmonster	PM07 - Golfplaten bijgebouw links	Chrysotiel, Crocidoliet
1.2	Puntmonster	PM08 - Golfplaten bakkersoven	Chrysotiel, Crocidoliet

Dringend verwijderen

- Zorg voor een veilig beheer. Vermijd het beschadigen van het asbestmateriaal. Controleer de toestand jaarlijks op wijzigingen.
- Hemelwater dat afspoelt van asbestcement daken of gevels kan asbestdeeltjes bevatten. Gebruik het enkel voor gesloten circuits (bv. spoelen toiletten). Reinig na het vervangen van het dak of de gevel de dakgoten en regenwaterput of -ton om asbesthoudend sediment of slib te verwijderen

- Eenvoudige handelingen: mag via doe-het-zelf of door werknemer(s) met opleidingsattest eenvoudige handelingen
Het onbeschadigd materiaal dient in zijn geheel te worden verwijderd zonder te beschadigen. Gebruik goede Persoonlijke BeschermingsMiddelen (PBM) voor handelingen met asbesthoudende toepassingen (o.a. masker met P3 filter). Indien materiaal beschadigd of onbeschadigd verwijderen onmogelijk is, laten verwijderen door erkend asbestverwijderaar. Het asbestafval dubbel verpakt aanbieden aan een erkend inzamelaar of verwerker (containerpark, erkende stortplaats of IHM). Meer info kan u vinden op de website: OVAM: <https://ovam.vlaanderen/wie-mag-wat-verwijderen>

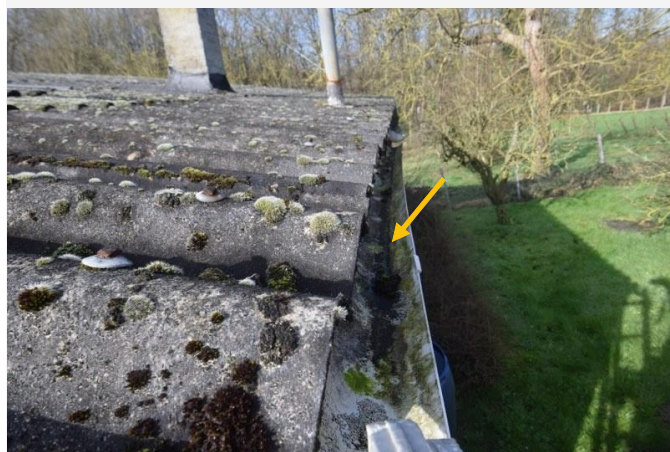
Het asbestmateriaal valt onder de mijlpaal van 2040.

Sediment in de dakgoot die afvloeit van een asbestcementen dak leidt automatisch tot een verkorting van de geldigheid van de asbestinventaris naar 5 jaar. Deze kan enkel maar verholpen worden door het sediment EN de bron van besmetting zijnde het asbestcementen dak te verwijderen.

Dringend verwijderen

- Verwijder het asbestafval.

- Eenvoudige handelingen: mag via doe-het-zelf of door werknemer(s) met opleidingsattest eenvoudige handelingen
Bij verwijderen van het sediment stofontwikkeling vermijden. Het is aangewezen om goede Persoonlijke BeschermingsMiddelen (PBM) te gebruiken (masker met P3 filter). Het is bovendien aan te raden om ook de bron waarvan het sediment afkomstig te verwijderen. Het asbestafval dubbel verpakt aanbieden aan een erkend inzamelaar of verwerker (containerpark, erkende stortplaats of IHM). Meer info kan u vinden op de website: OVAM: <https://ovam.vlaanderen/wie-mag-wat-verwijderen>.

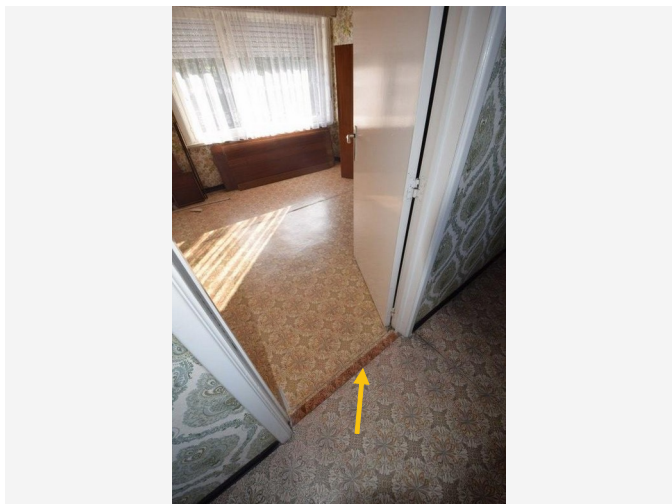
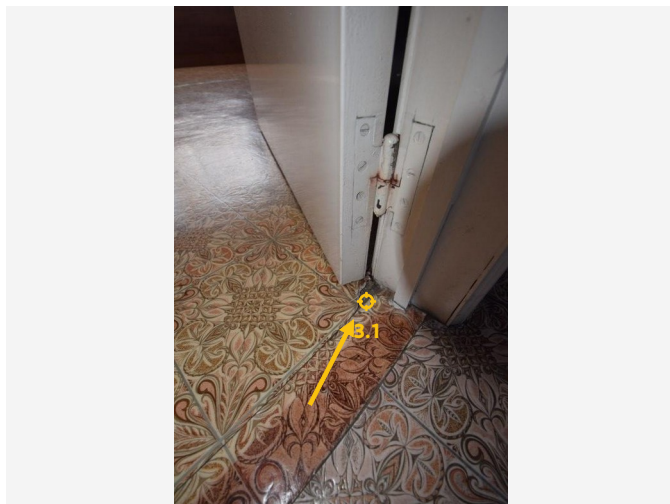
Het asbestmateriaal valt onder de mijlpaal van 2034.

Eindbeoordeling materiaalrisico	Verhoogd materiaalrisico en/of verhoogde kans op vezelvrijgave
---------------------------------	--

Gebondenheid	Categorie 2: niet-hechtgebonden met matrix
Asbestsoort (vezeltype)	Alleen chrysotiel aanwezig
Asbestconcentratie	Hoog ($\geq 50\%$)
Afschermingsgraad van het gehele materiaal	Geheel of deels vrij aan de binnenlucht, maar geen contact met binnenluchtstromen
Toestand van het materiaal	Licht beschadigd, licht verweerd. Intacte calciumsilicaatplaat of materiaal met categorie 3-gebondenheid

#	Type	Referentie	Resultaat
3.1	Puntmonster	PM10	Chrysotiel

Verwijderen

- Verwijder dit asbestmateriaal zo snel mogelijk. Volg de toestand goed op.

- Hermetische zone (erkend asbestverwijderaer)
Het betreft een niet-hechtgebonden asbesttoepassing waardoor bij manipulatie asbestvezels vrijkomen.

Toepassing is verlijmd en vereist professionele kennis van verwijdertechnieken van dit asbesthoudend materiaal, dus dit materiaal enkel verwijderen door erkende asbestverwijderaars. Het saneren van vloerzeil veroorzaakt breukvorming, verkruimeling en stofvorming. Dit met een hoog risico op vezelvrijgave. Asbesthoudend vloerzeil dient a.d.h.v. een hermetische zone verwijderd te

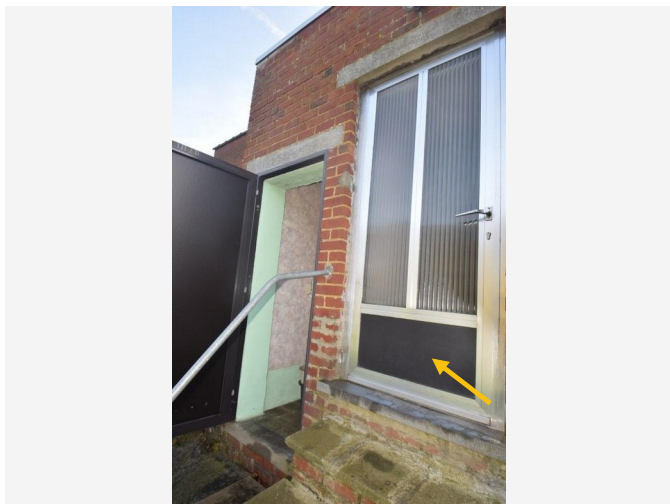
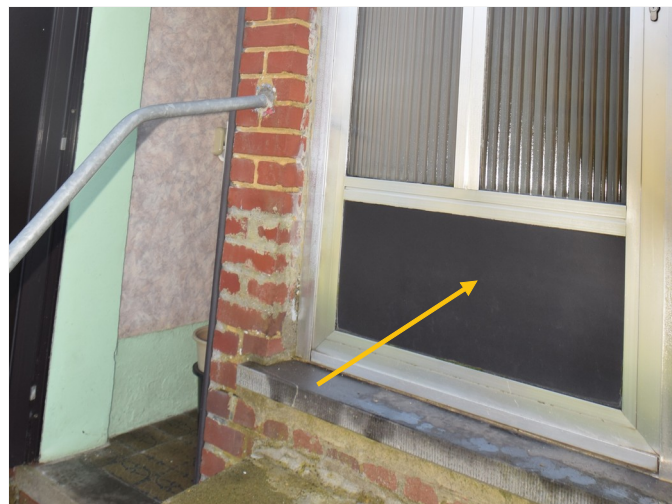
Het asbestmateriaal valt onder de mijlpaal van 2040.

Eindbeoordeling materiaalrisico	Verhoogd materiaalrisico en/of verhoogde kans op vezelvrijgave
Opmerking

Gebondenheid	Categorie 1: hechtgebonden in oorsprong
Asbestsoort (vezeltype)	Crocidoliet aanwezig
Asbestconcentratie	Laag (< 50%)
Afschermingsgraad van het gehele materiaal	Geheel of deels vrij aan de binnenlucht, maar geen contact met binnenluchtstromen
Toestand van het materiaal	Licht beschadigd, licht verweerd. Intacte calciumsilicaatplaat of materiaal met categorie 3-gebondenheid

Verwijderen

- Zorg voor een veilig beheer. Vermijd het beschadigen van het asbestmateriaal. Controleer de toestand jaarlijks op wijzigingen.

- Eenvoudige handelingen: mag via doe-het-zelf of door werknemer(s) met opleidingsattest eenvoudige handelingen
Het onbeschadigd materiaal dient in zijn geheel te worden verwijderd zonder te beschadigen. Gebruik goede Persoonlijke BeschermingsMiddelen (PBM) voor handelingen met asbesthoudende toepassingen (o.a. masker met P3 filter). Indien materiaal beschadigd of onbeschadigd verwijderen onmogelijk is, laten verwijderen door erkend asbestverwijderaar. Het asbestafval dubbel verpakt aanbieden aan een erkend inzamelaar of verwerker (containerpark, erkende stortplaats of IHM). Meer info kan u vinden op de website: OVAM: <https://ovam.vlaanderen/wie-mag-wat-verwijderen>

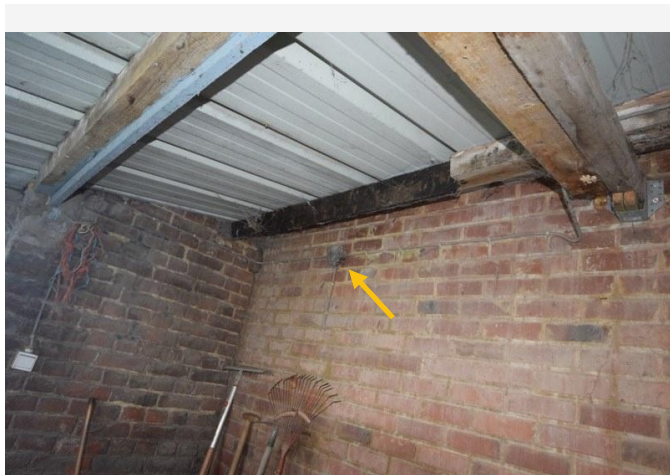
Het asbestmateriaal valt onder de mijlpaal van 2040.

Verwijderen

- Zorg voor een veilig beheer. Vermijd het beschadigen van het asbestmateriaal. Controleer de toestand jaarlijks op wijzigingen.

- Eenvoudige handelingen: mag via doe-het-zelf of door werknemer(s) met opleidingsattest eenvoudige handelingen
Het onbeschadigd materiaal dient in zijn geheel te worden verwijderd zonder te beschadigen. Gebruik goede Persoonlijke BeschermingsMiddelen (PBM) voor handelingen met asbesthoudende toepassingen (o.a. masker met P3 filter). Indien materiaal beschadigd of onbeschadigd verwijderen onmogelijk is, laten verwijderen door erkend asbestverwijderaar. Het asbestafval dubbel verpakt aanbieden aan een erkend inzamelaar of verwerker (containerpark, erkende stortplaats of IHM). Meer info kan u vinden op de website: OVAM: <https://ovam.vlaanderen/wie-mag-wat-verwijderen>
