# Asbestinventarisatetest

Everbeekplaats 10, 9660 Brakel

Attestnummer : 20250911-000090.000

Uitgegeven op : 11.09.2025

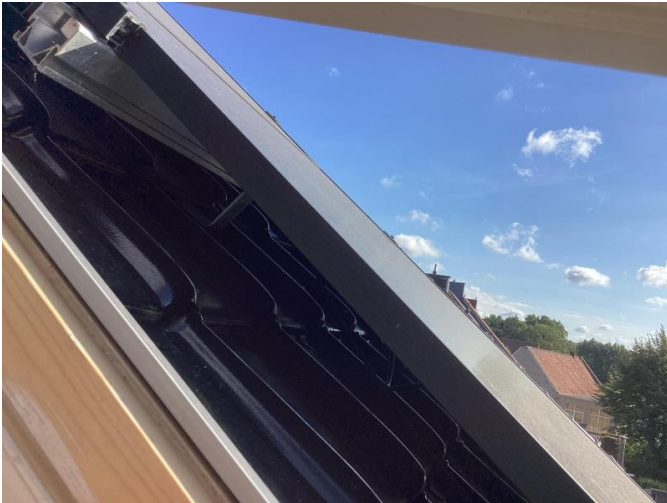
*Situeringsfoto*

#### **Uitgesloten van inspectie**

**Bouwjaar:** 2023

*Constructies gebouwd vanaf 2001 moeten niet onderzocht worden*

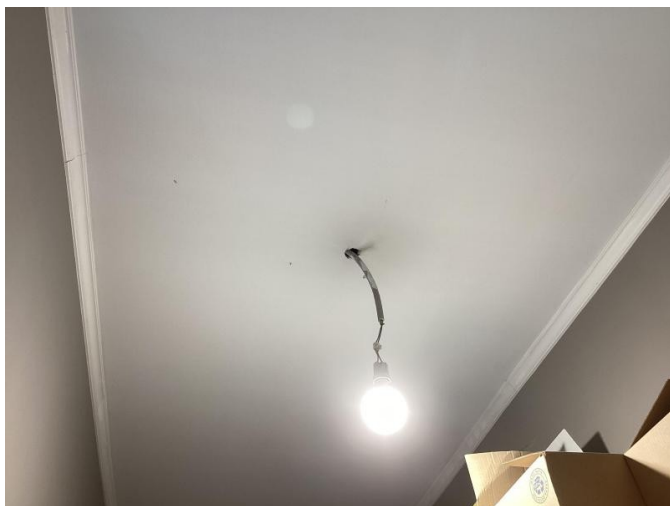
Vrije foto

Tijdens het plaatsbezoek werd vastgesteld dat alle plafonds van de woning zijn afgewerkt met niet-asbestverdachte materialen. De mogelijkheid bestaat echter dat er zich pleisterwerk onder deze toepassingen bevindt, wat wel een asbestverdachte materie is. Aangezien de inventarisatie naar aanleiding van dit asbestattest niet-destructief is kan dit dus niet geïnspecteerd of beoordeeld worden. Nodige voorzichtigheid is dus geboden.

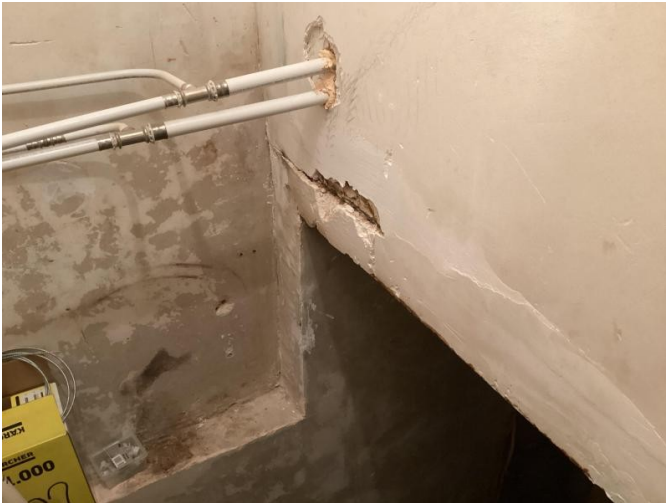
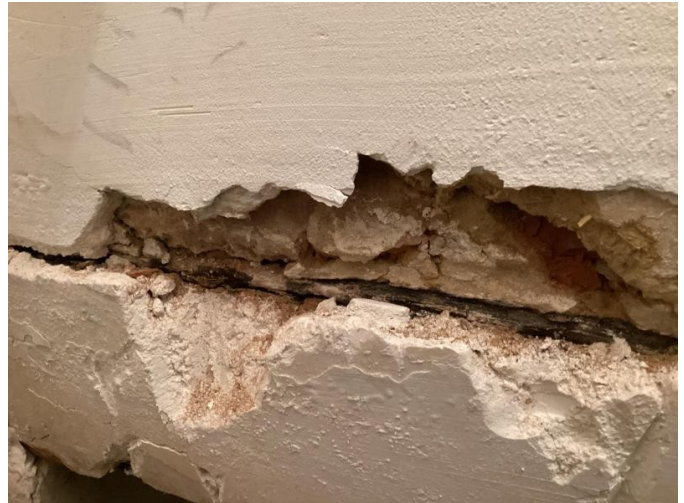
## Fiche 3: Pleisterwerk wanden

Geen asbest

| # | Type | Referentie | Resultaat |
|---|---|---|---|
| 3.1 | Mengmonster | 2547909-01 | Geen asbest |

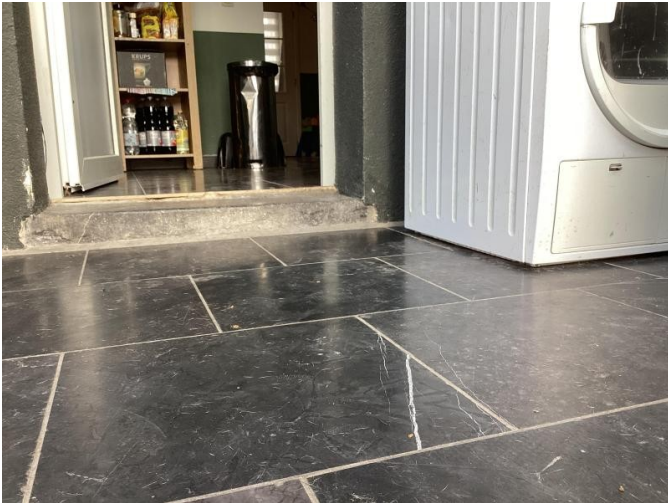
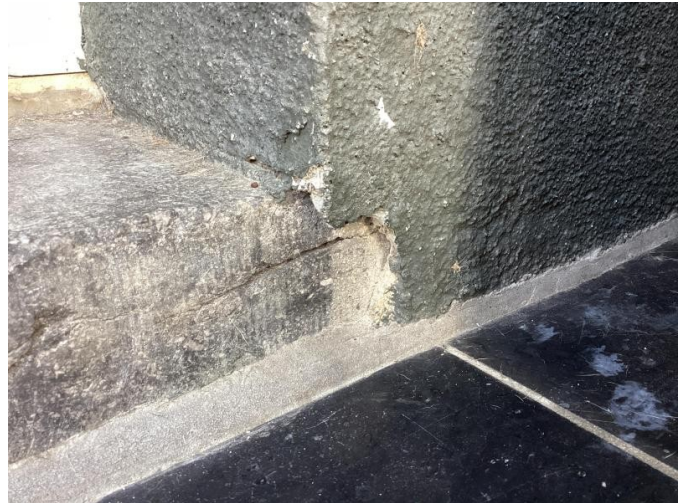
## Fiche 4: crepi

Geen asbest

| # | Type | Referentie | Resultaat |
|---|---|---|---|
| 4.1 | Puntmonster | 2547909-02 | Geen asbest |
