Asbestinventarisatetest

Godveerdegemstraat 39, 9620 Zottegem

Attestnummer : 20260219-000107.000

Uitgegeven op : 19.02.2026

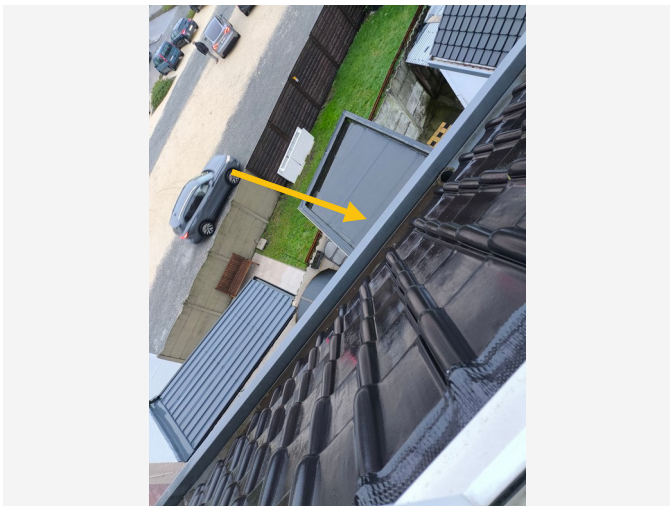
Tijdelijke beperking

Reden: Er is geen volledige risicobeoordeling mogelijk

Uitleg van de asbestdeskundige: Deze verplicht te beschrijven ruimte of materiaal is niet waarneembaar waardoor er op dit ogenblik in de databank geen adviesfiche voor kan opgesteld worden.

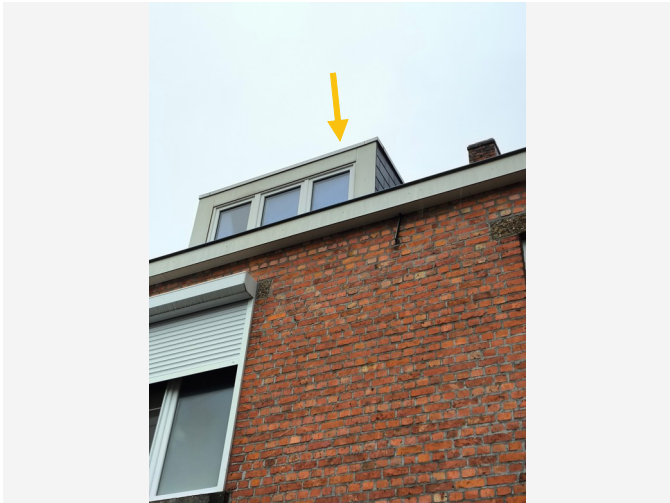
Tijdelijke beperking

Reden: Er is geen volledige risicobeoordeling mogelijk

Uitleg van de asbestdeskundige: Deze verplicht te beschrijven ruimte of materiaal is niet waarneembaar waardoor er op dit ogenblik in de databank geen adviesfiche voor kan opgesteld worden.

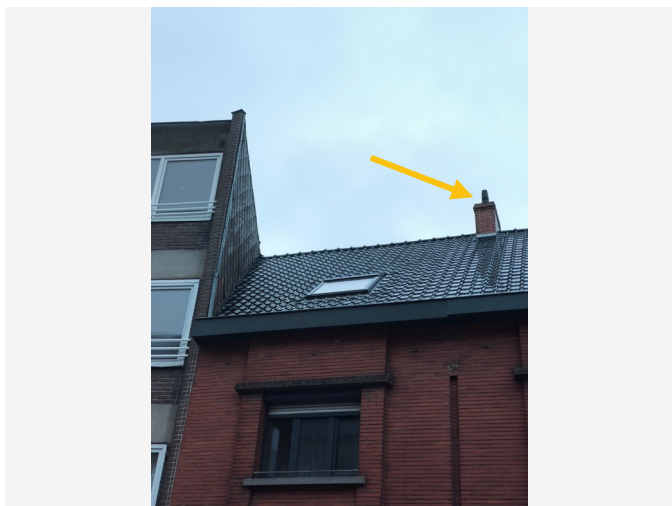
Tijdelijke beperking

Reden: Het te onderzoeken materiaal situeert zich hoger dan 3,50 m te rekenen vanaf een veilige ondergrond

Uitleg van de asbestdeskundige: Bij werken (dak of reiniging schouw) kan een stelling geplaatst worden, het is niet duidelijk of er asbestverdachte materialen aanwezig zijn in/rond de schouw.

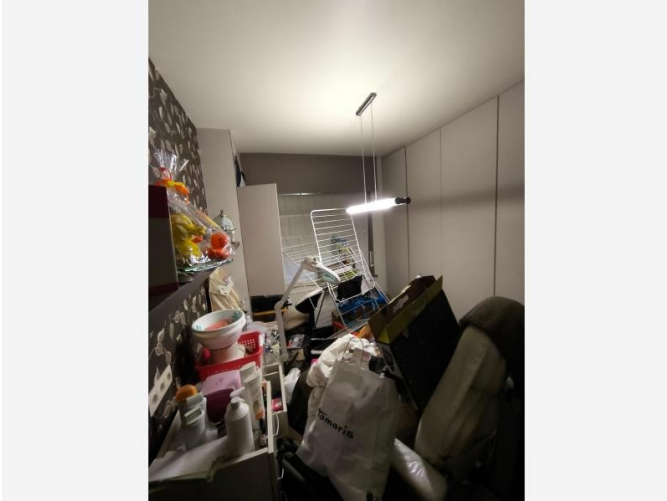
Tijdelijke beperking

Reden: Materiaal in opslag

Uitleg van de asbestdeskundige: Middellange termijnbeperking : Materialen/inboedel zijn in grote mate aanwezig. Vloer- en wanddelen konden niet volledig worden geïnspecteerd worden. Hierdoor zijn misschien verborgen asbestverdachte toepassingen aanwezig. De opdrachtgever blijkt redelijkerwijs niet in staat om het materiaal op korte termijn op te ruimen of te verwijderen. Het materiaal wordt pas verwijderd bij effectieve verhuis/verkoop. Termijn is onbekend.

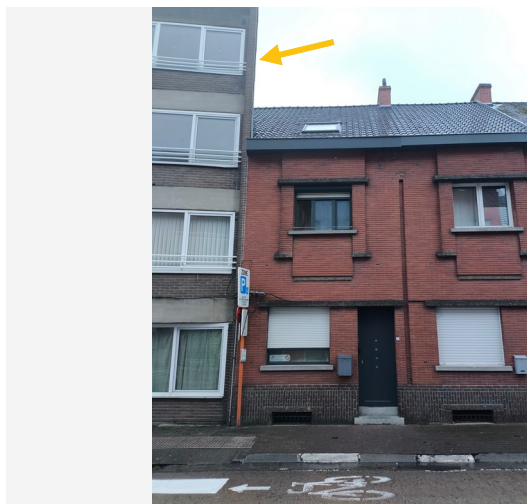
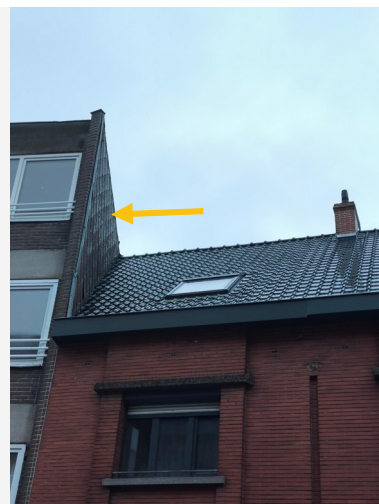
Informatie over een materiaal van een andere eigenaar

Deze gevel is bekleed met asbestverdachte leien. Het gaat niet om een gemene muur, de gevelbekleding behoort toe aan de andere eigenaar en maakt onderdeel uit van een andere constructie (naastliggende woning).

Reinigen/afschuren/ontmossen leien (leien mogen op geen enkele manier gereinigd of afgeschuurd worden. Totaalverbod sinds 27 april 2019)

Sinds 27 april 2019 is het verboden om zonnepanelen, een overzet dak of andere constructies (zoals reclamepanelen) te plaatsen op asbestcementen dak- of gevelbekleding.

Herstelwerkzaamheden zoals verwijderen of deels afgebroken leien vervangen kan aanleiding geven tot blootstelling, gebruik persoonlijke beschermingsmiddelen tijdens deze werken. (mondmasker ffp3, handschoenen, tyvec).

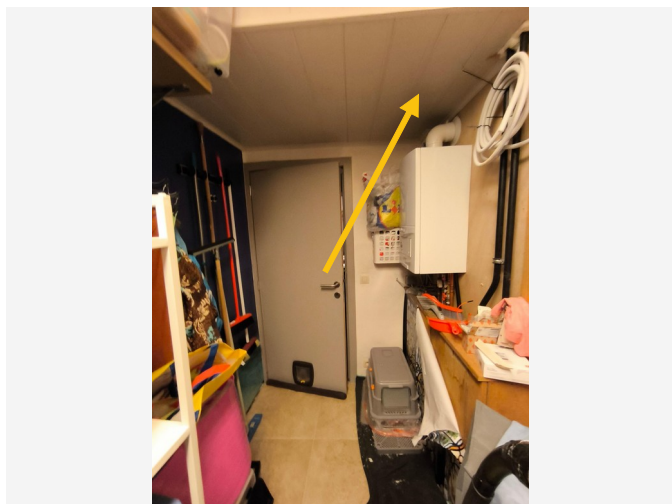
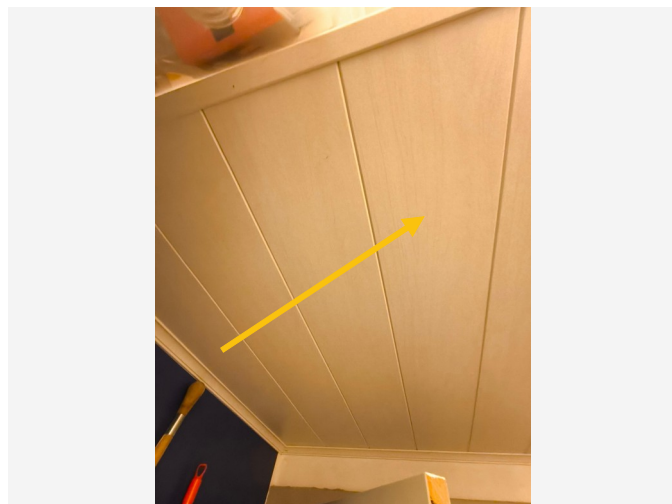
Informatie over een materiaal dat de asbestdeskundige niet kan waarnemen of vaststellen

plafonds zijn afgewerkt met valse plafonds in plaatmateriaal. Het is niet duidelijk of er pleisterwerk of ander verdacht asbestmateriaal aanwezig is achter / op deze valse plafonds, het is aangewezen om bijkomend onderzoek uit te voeren bij werken. Zonder destructieve handeling is het niet mogelijk om na te gaan of er asbesthoudende materialen aanwezig zijn achter de plafond afwerking. Als bij sloop of renovatie blijkt dat er achter deze plafonds nog pleisterwerk of asbest verdachte toepassingen aanwezig zijn, moet dit bemonsterd worden.

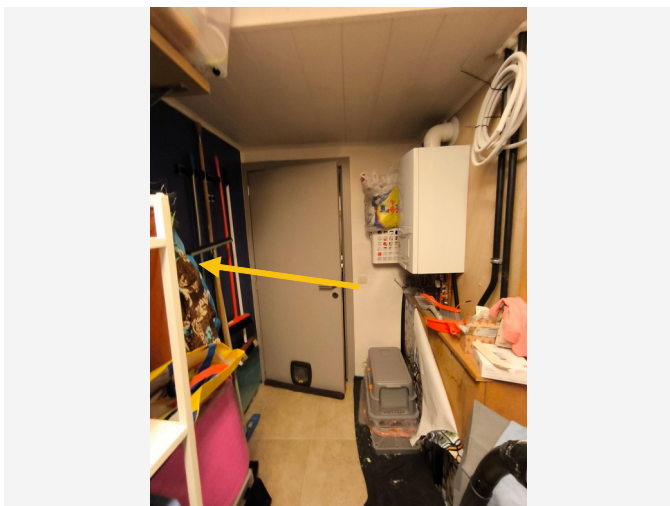
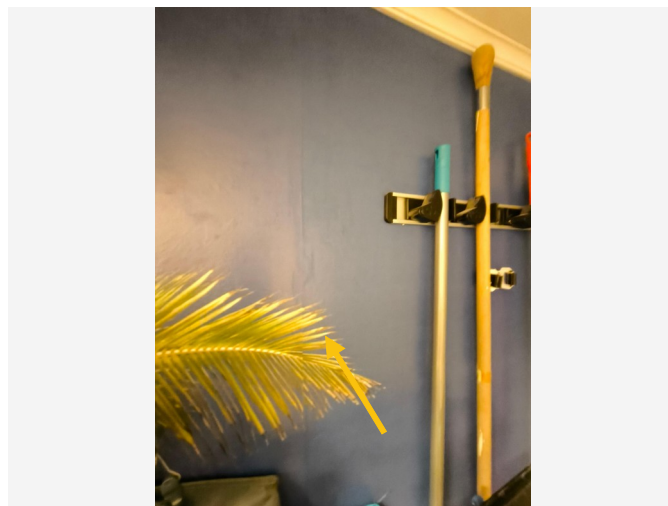
Informatie over een materiaal dat de asbestdeskundige niet kan waarnemen of vaststellen

binnenwanden zijn afgewerkt met valse wanden. Het is niet duidelijk of er pleisterwerk of asbest toepassingen aanwezig zijn achter/op deze valse wanden, het is aangewezen om bijkomend onderzoek uit te voeren bij werken.

Zonder destructieve handeling is het niet mogelijk om na te gaan of er asbesthoudende materialen aanwezig zijn achter de wand afwerking. Als bij sloop of renovatie blijkt dat er achter deze wanden nog pleisterwerk of asbest verdachte toepassingen aanwezig zijn, moet dit bemonsterd worden.

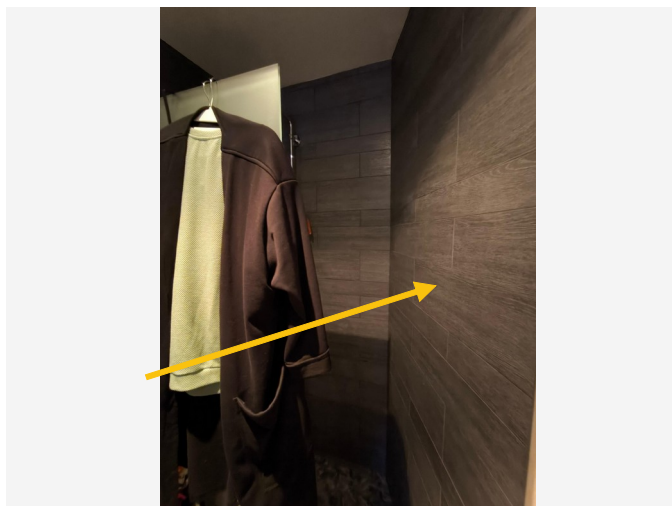
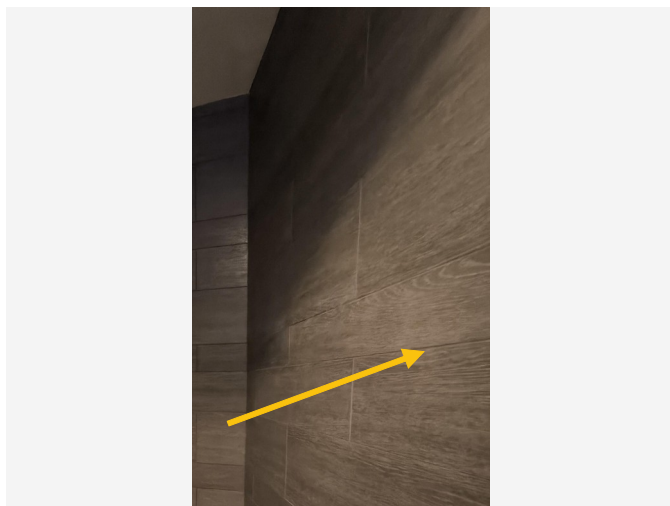
Informatie over een materiaal dat de asbestdeskundige niet kan waarnemen of vaststellen

In het inspectieprotocol is een monstername van tegellijm verplicht om dit te identificeren als niet-asbesthoudend. Er waren geen facturen ter beschikking die bevestigen dat de tegels na 2001 waren geplaatst. Er waren geen bestaande beschadigingen aan de wandtegels om de lijm voldoende te kunnen inspecteren. Om dit af te toetsen is het aangewezen om bij eventuele renovatiewerken aan de tegels verder onderzoek/staalname te laten uitvoeren ter controle.

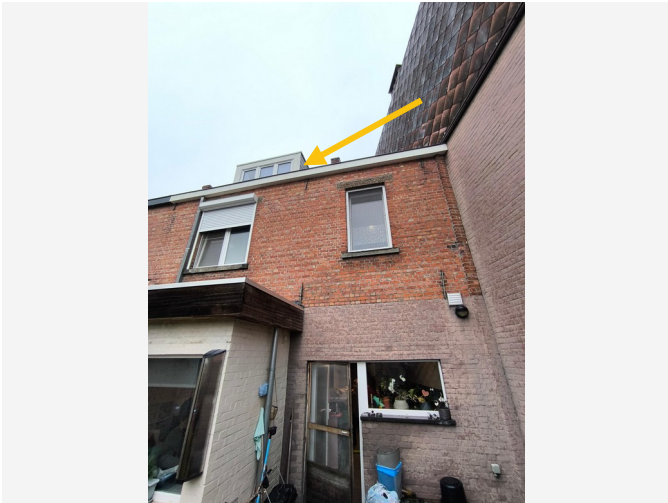
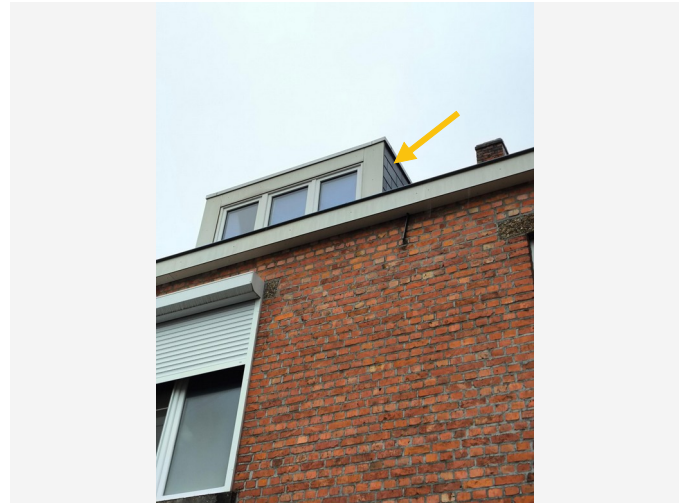
Informatie over een niet-asbestverdacht materiaal

de leien zijn recent, factuur is beschikbaar

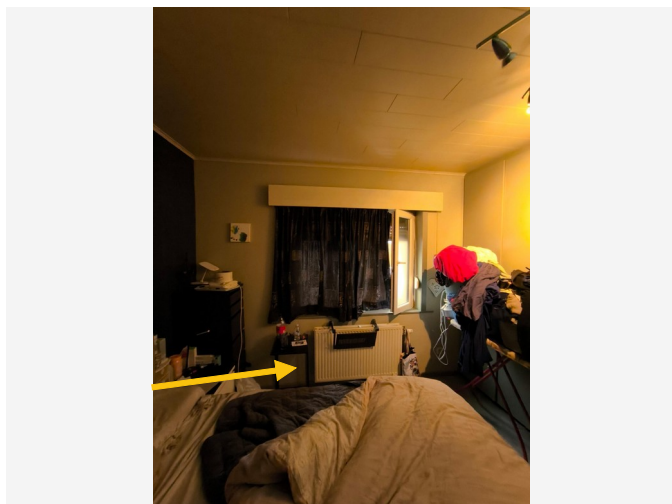
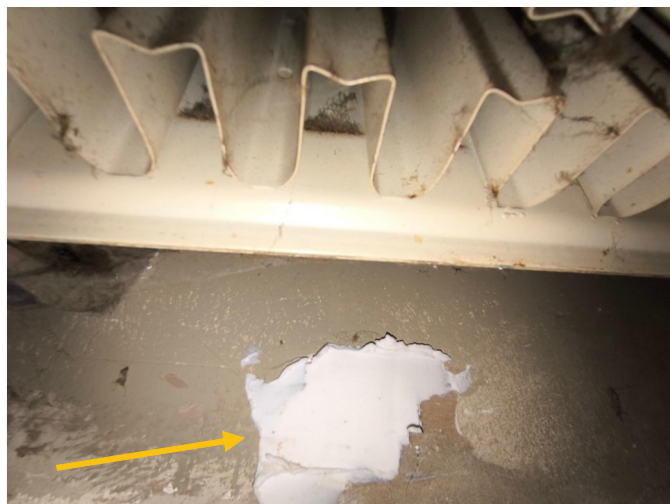
Geen asbest

#	Type	Referentie	Resultaat
10.1	Mengmonster	01	Geen asbest

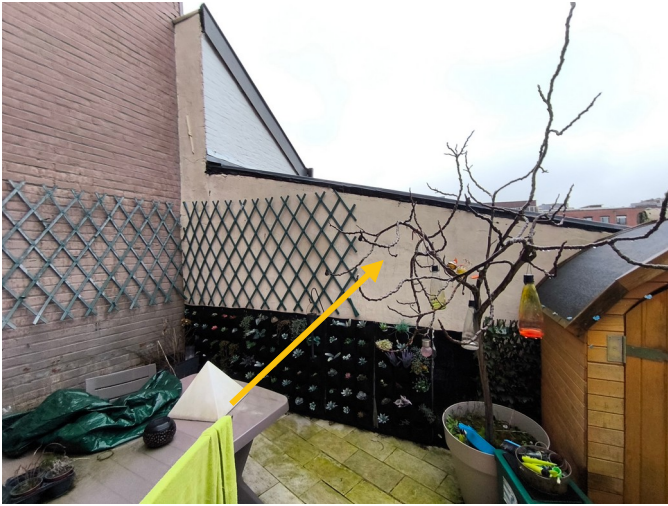
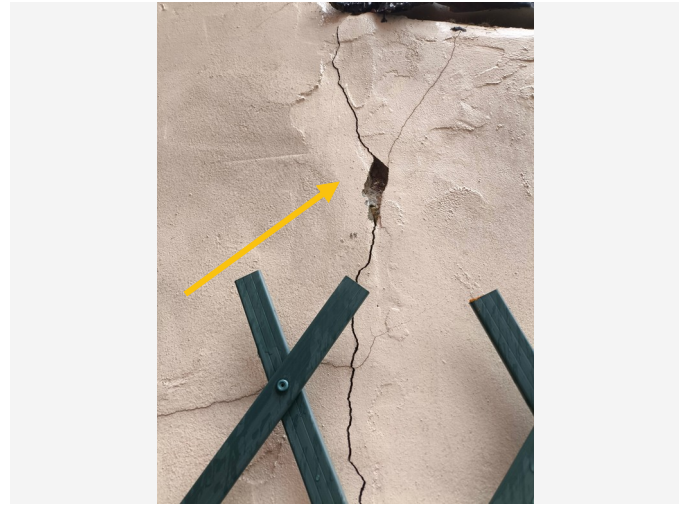
Fiche 11: Cementering buiten (met staalname)

Geen asbest

#	Type	Referentie	Resultaat
11.1	Mengmonster	02	Geen asbest
