Asbestinventarisatetest

Jozef Braetstraat 17, 9700 Oudenaarde

Attestnummer : 20260416-000142.000

Uitgegeven op : 16.04.2026

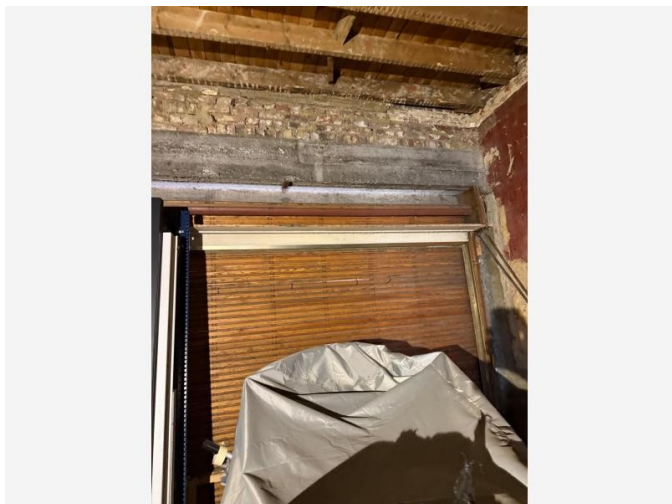
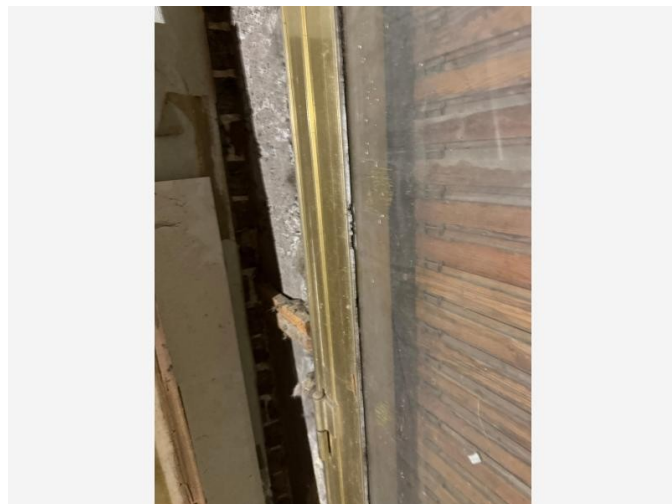
Het asbestmateriaal valt onder de mijlpaal van 2040.

Eindbeoordeling materiaalrisico	Verhoogd materiaalrisico en/of verhoogde kans op vezelvrijgave
---------------------------------	--

Gebondenheid	Categorie 1: hechtgebonden in oorsprong
Asbestsoort (vezeltype)	Alleen chrysotiel aanwezig
Asbestconcentratie	Laag (< 50%)
Afschermingsgraad van het gehele materiaal	Geheel of deels vrij aan de buitenlucht, maar geen contact met binnenlucht
Toestand van het materiaal	Matig beschadigd, matig verweerd

#	Type	Referentie	Resultaat
1.1	Puntmonster	-6 PS	Chrysotiel

Beschrijving	Mastiek/kit
Omgeving	Binnen
Primaire drager	Wandopening verticaal (raam, deur, ...)
Asbestmateriaal	In-situ afwerkingslagen - Pasta, stopverf, voegsel, stopsel, vulsel, mastiek, katten, ...
Bindmiddel van asbestmateriaal	Kitten, mastiek, pasta
Gebondenheid op basis van bindmiddel	Hecht
Hoeveelheid (lengte - aantal)	<ul style="list-style-type: none">• 1,00 m - 1 stuk
Totale lengte	1,00 m
Eenvoudig bereikbaar	Ja
Bevestigingswijze	<ul style="list-style-type: none">• Verlijmd, ingegoten, versmeerd
Identificatiemethode	Een monstername door de asbestdeskundige met laboanalyse door een asbestlabo.
Destructieve handeling voor identificatie	Nee
Opmerking	De hoeveelheid is een zo nauwkeurig mogelijke opmeting. Hieraan kunnen evenwel geen rechten worden ontleend.

Verwijderen

- Zorg voor een veilig beheer. Vermijd het beschadigen van het asbestmateriaal. Controleer de toestand jaarlijks op wijzigingen.

- Eenvoudige handelingen: mag via doe-het-zelf of door werknemer(s) met opleidingsattest eenvoudige handelingen
Deze toepassing kan door een aannemer die over een opleidingsattest eenvoudige handelingen beschikt of door een particulier (doe-het-zelf), verwijderd worden indien er geen verhoogd risico op vrijgave van asbestvezels ontstaat en de toepassing voorafgaand wordt gefixeerd/bevochtigd; de individuele elementen zonder machinale werktuigen en zonder breken of gooien een voor een losgemaakt worden; en ten slotte in gesloten verpakking weggevoerd worden naar een erkend afvalpunt (recyclagepark).

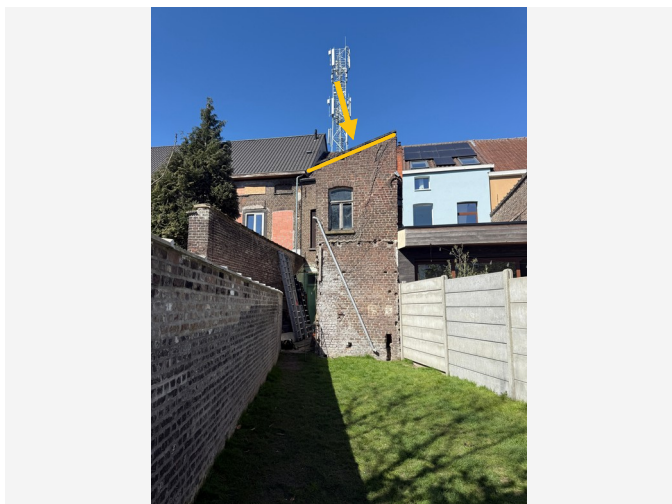
Tijdelijke beperking

Reden: Niet waarneembaar

Uitleg van de asbestdeskundige: Deze verplicht te beschrijven ruimtes of materialen zijn niet-waarneembaar waardoor er geen adviesfiche voor kan opgesteld worden

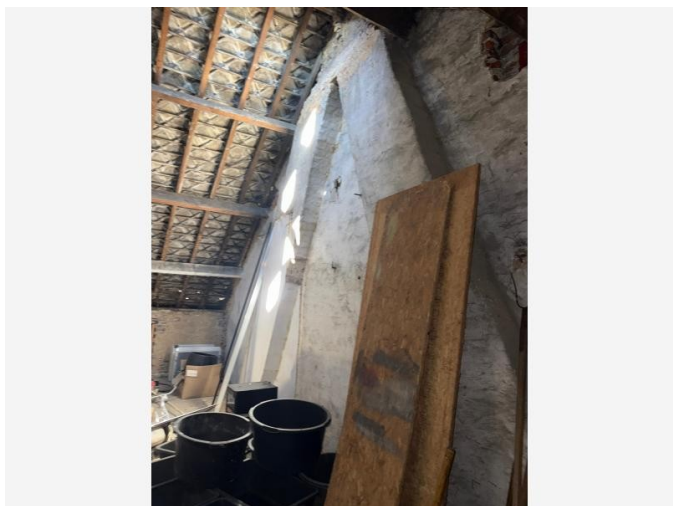
Tijdelijke beperking

Reden: Het te onderzoeken materiaal situeert zich hoger dan 3,50 m te rekenen vanaf een veilige ondergrond

Uitleg van de asbestdeskundige: De schouw bevat binnenin mogelijk een asbestcement rookgaskanaal. Laat dit onderzoeken bij eventuele werken.

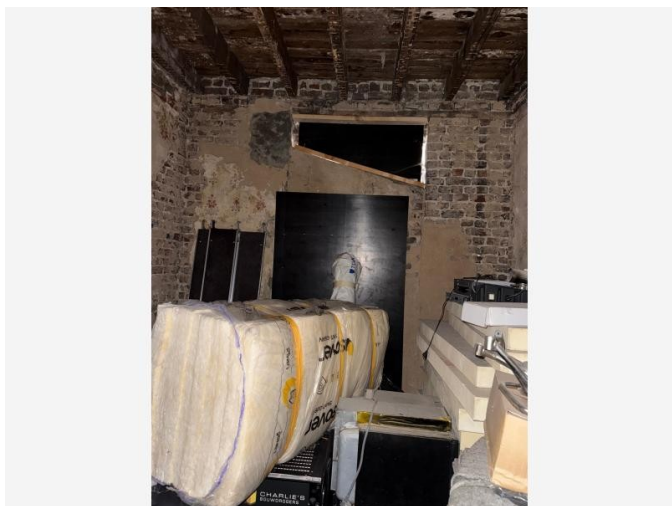
Permanente beperking

Reden: Materiaal in opslag

Uitleg van de asbestdeskundige: Overwoekerd met materiaal onmogelijk volledig en grondig te kunnen controleren

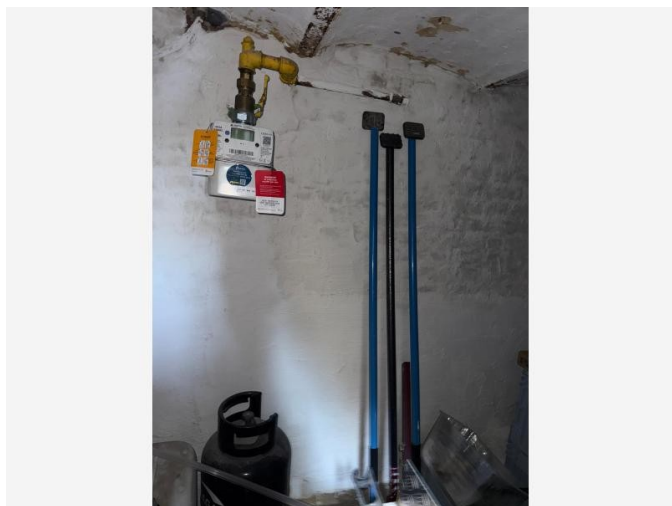
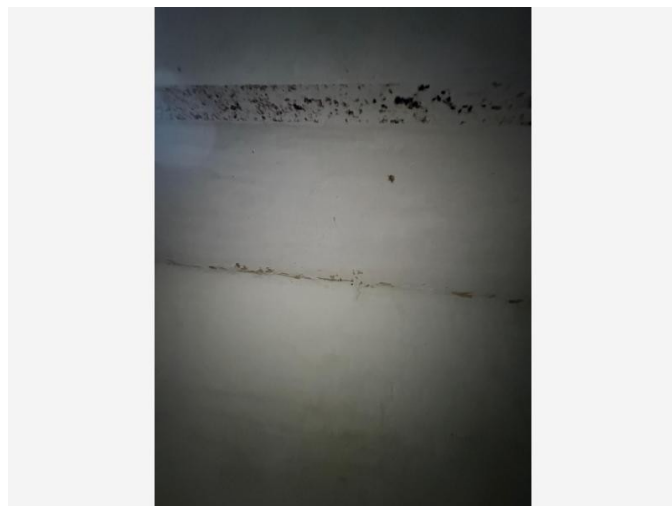
Geen asbest

#	Type	Referentie	Resultaat
5.1	Mengmonster	-5 MS	Geen asbest

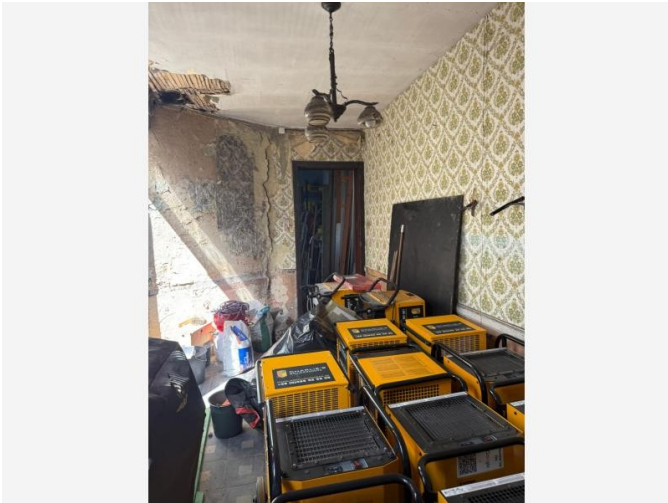
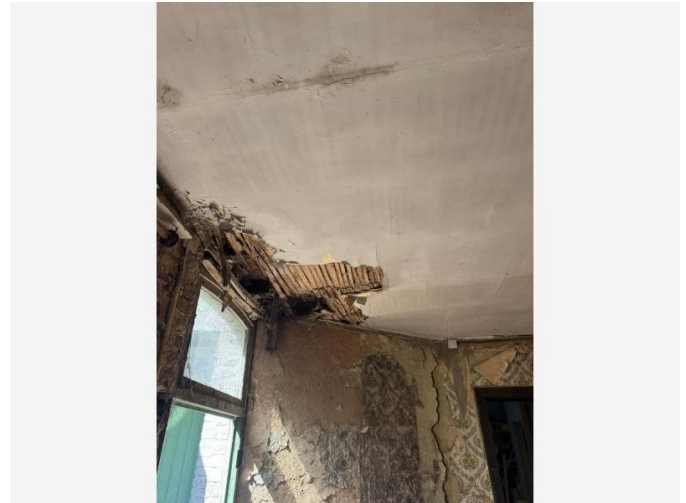
Fiche 6: Pleisterwerk plafonds

Geen asbest

#	Type	Referentie	Resultaat
6.1	Mengmonster	-2	Geen asbest

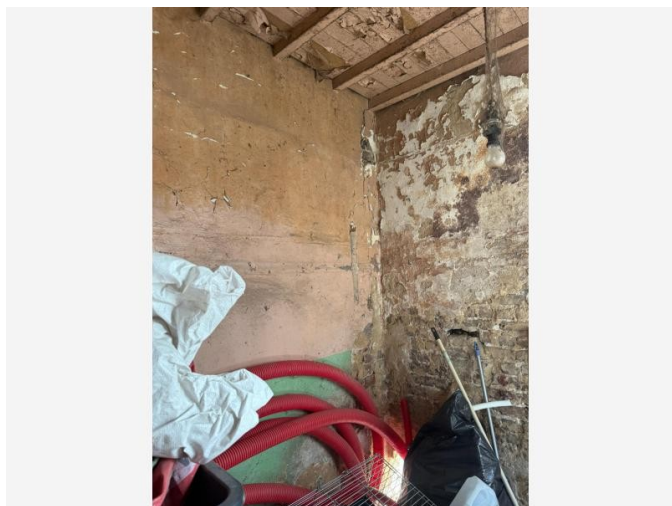
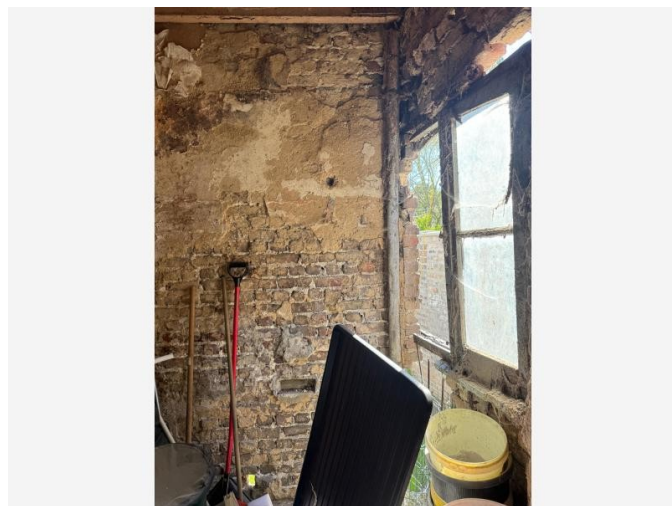
Fiche 7: Pleisterwerk wanden

Geen asbest

#	Type	Referentie	Resultaat
7.1	Mengmonster	-1	Geen asbest

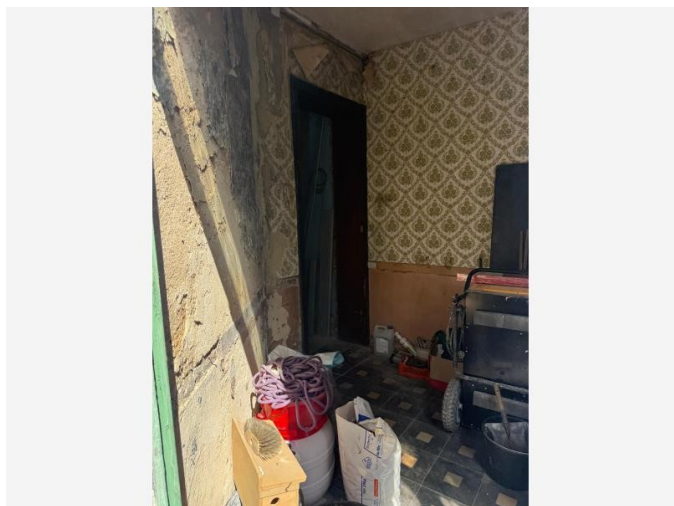
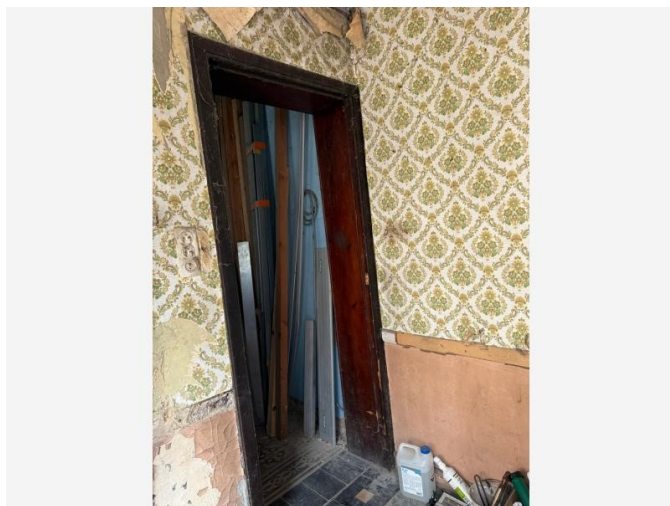
Geen asbest

#	Type	Referentie	Resultaat
8.1	Mengmonster	-4 MS	Geen asbest

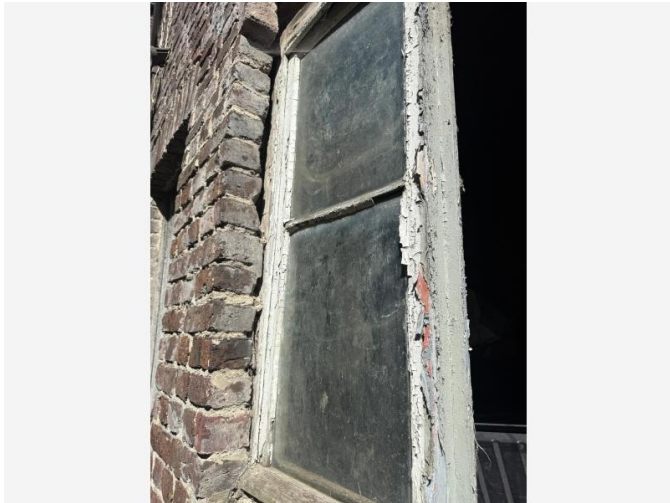
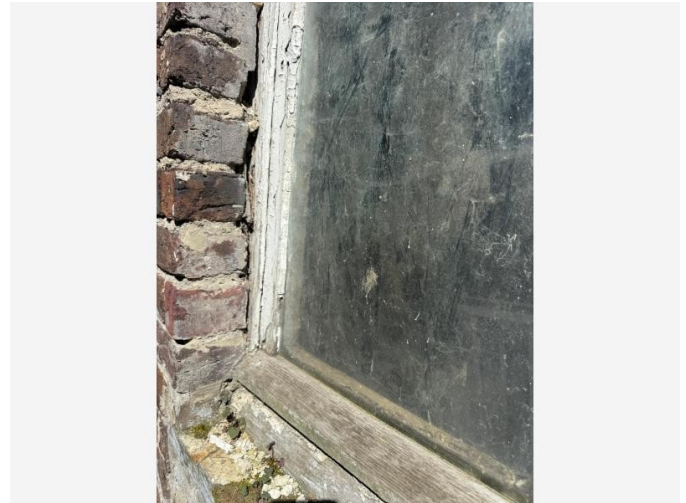
Geen asbest

#	Type	Referentie	Resultaat
9.1	Puntmonster	-3 PS	Geen asbest

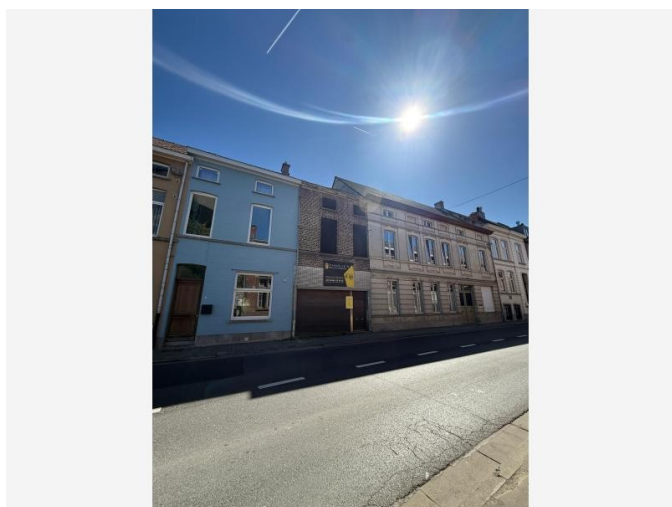
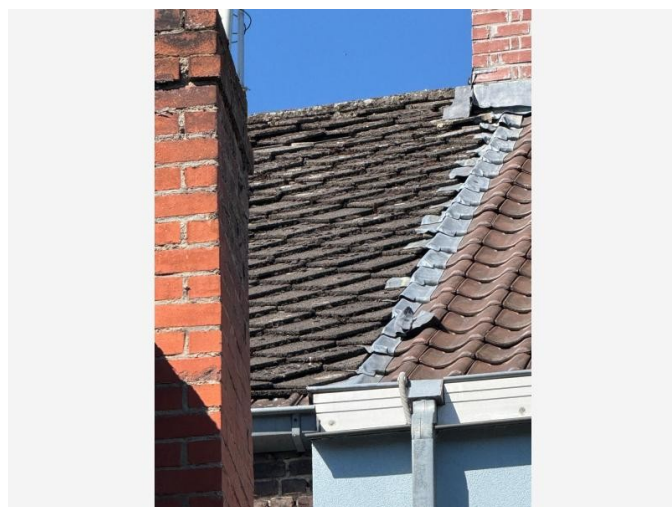
Beschrijving	Notitie	Terug te vinden op plannen
Fiche 10: Dakbedekking bestaande niet verdachte bekleding	De dakbedekking is niet-asbestverdacht.	-
