Asbestinventarisatetest

Jean-Baptiste Guissetplein 11, 9600 Ronse

Attestnummer : 20230309-000094.000

Niet-asbestveilig

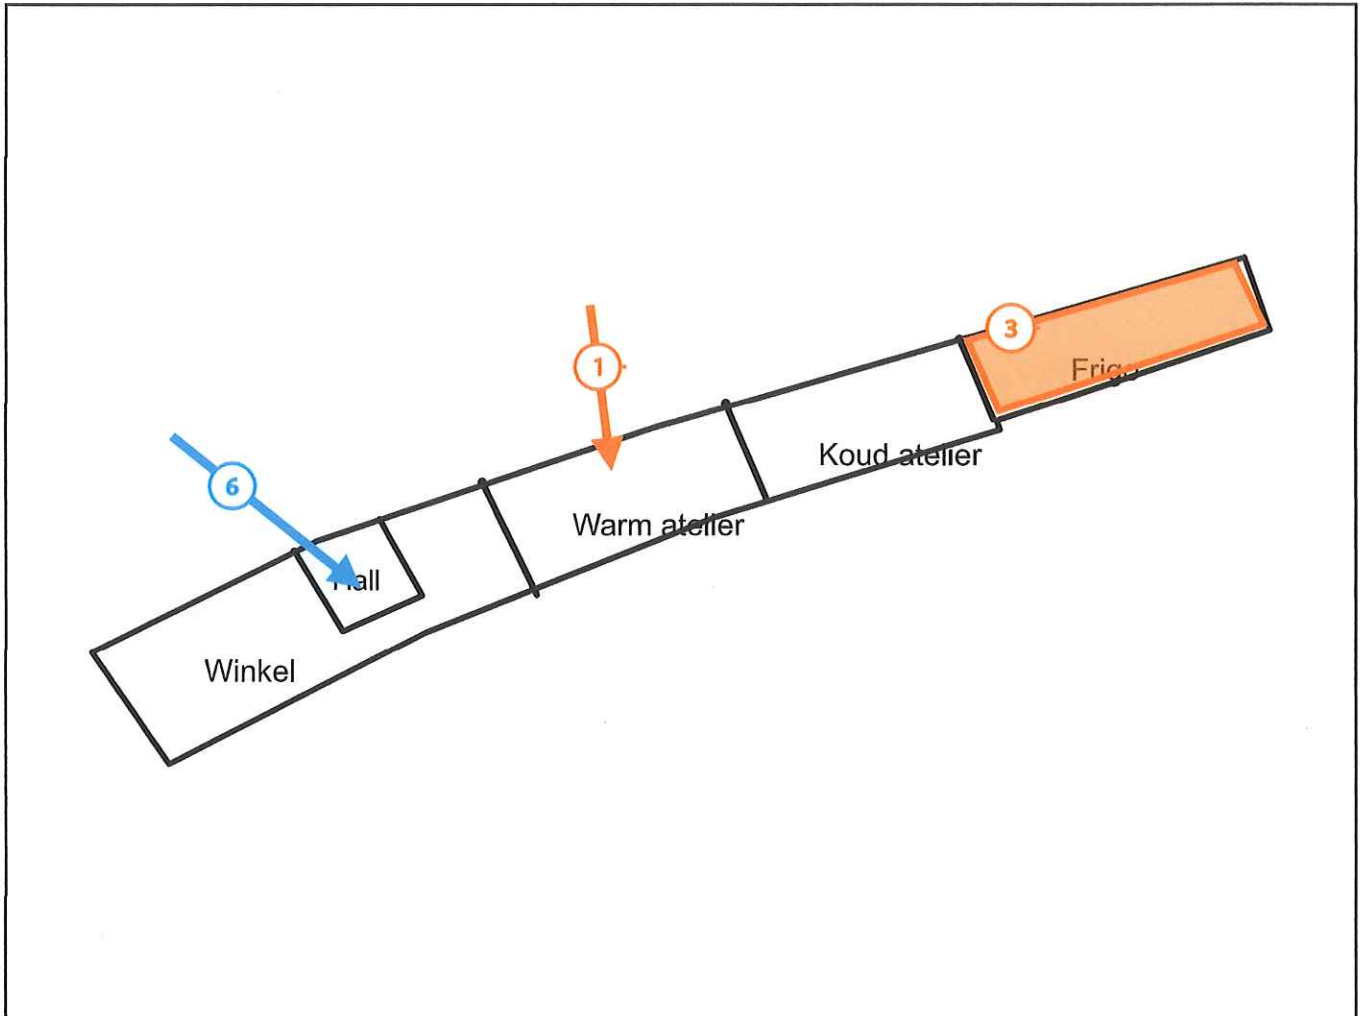
Plan 1.1: Hoofdgebouw plan

Beschrijving	Type	Actie
1. Rookkanaal - plat dak boven warm atelier	Asbestmateriaal	Verwijderen
3. Golfplaten boven frigoruimte	Asbestmateriaal	Verwijderen
6. Plakwerk gang	Geen asbest	-

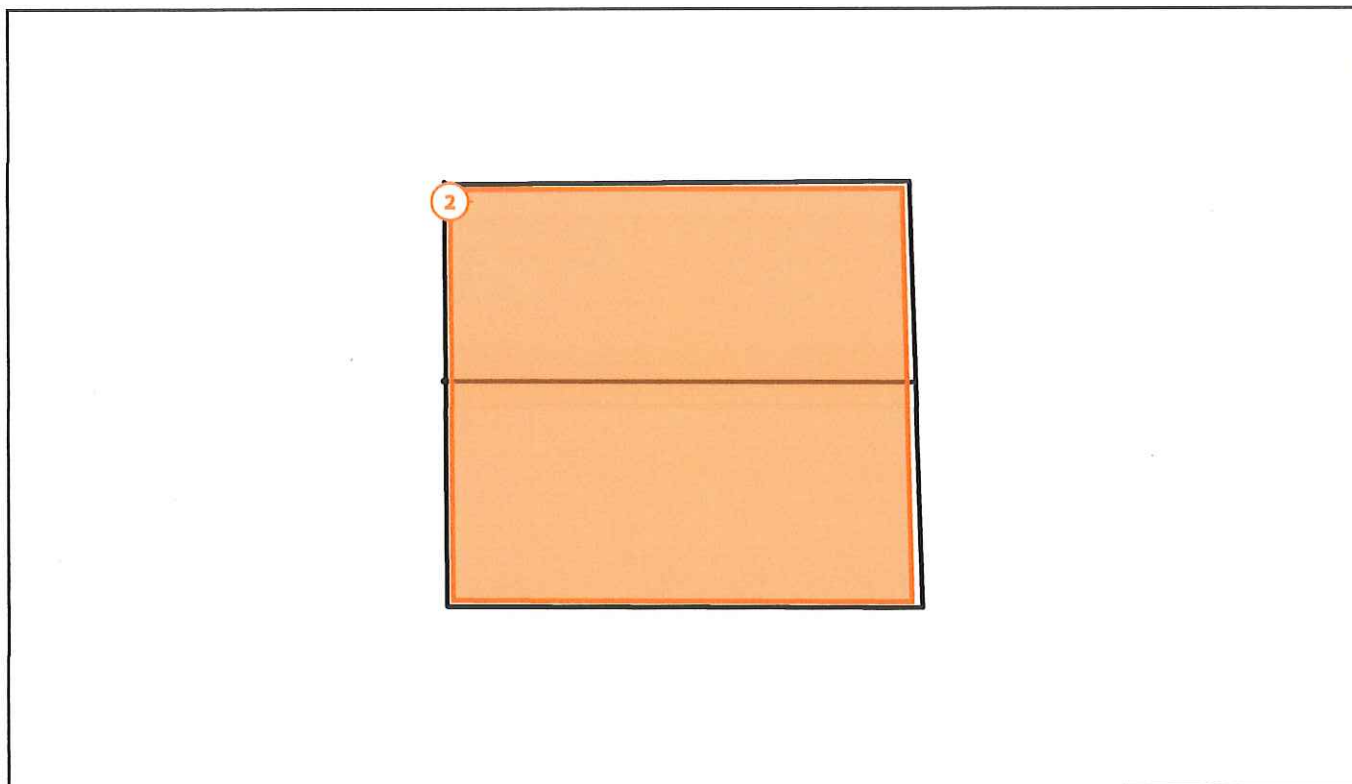
Plan 1.4: Zolderverdiep

Beschrijving	Type	Actie
2. Leien - zadeldak hoofdgebouw	Asbestmateriaal	Verwijderen

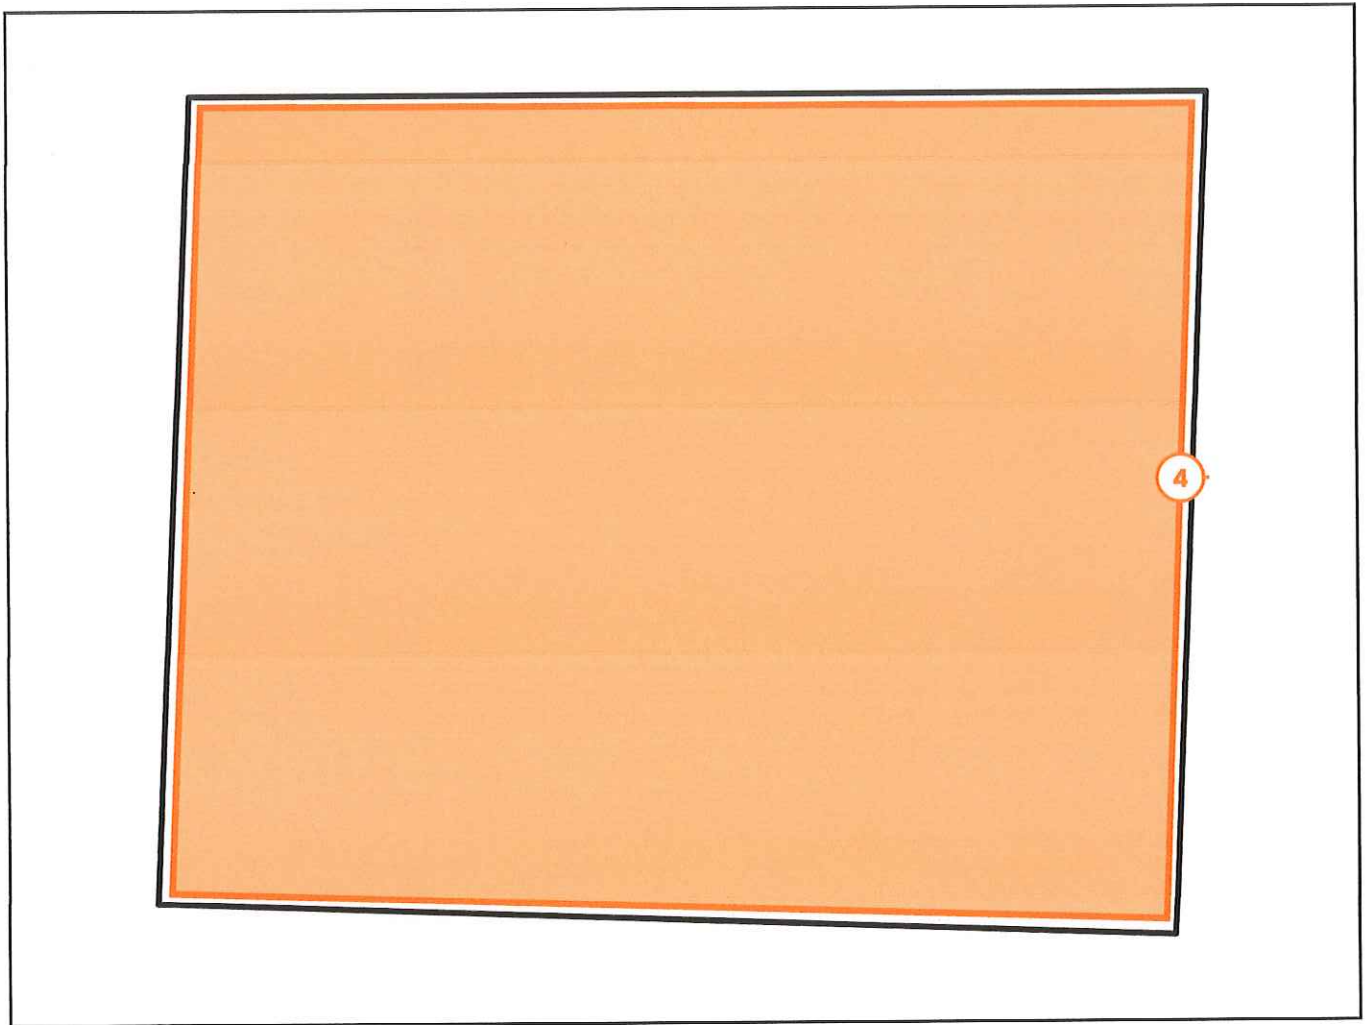
Plan 2.1: Tuinhuis plan

Beschrijving	Type	Actie
4. Golfplaat tuinhuis	Asbestmateriaal	Verwijderen

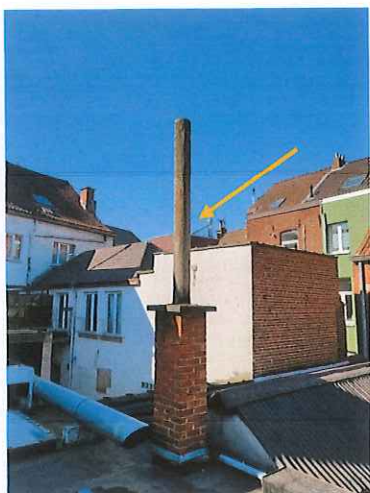
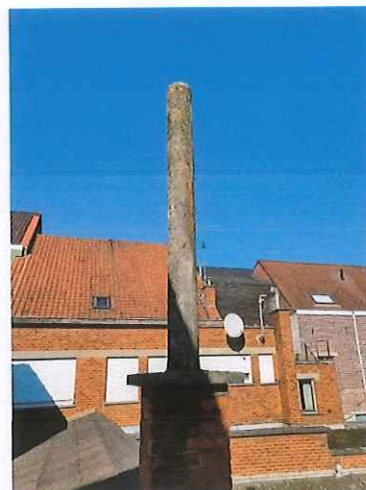
Eindbeoordeling materiaalrisico	Laag materiaalrisico en/of verlaagde kans op vezelvrijgave
Opmerking	op termijn te verwijderen door in zijn geheel uit te breken en af te voeren

Gebondenheid	Categorie 1: hechtgebonden in oorsprong
Asbestsoort (vezeltype)	Crocidoliet aanwezig
Asbestconcentratie	Laag (< 50%)
Afschermingsgraad van het gehele materiaal	Geheel of deels vrij aan de buitenlucht
Toestand van het materiaal	Onbeschadigd, niet verweerd

Beschrijving	Rookkanaal - plat dak boven warm atelier
Omgeving	Buiten
Primaire drager	Schacht-koker (technisch)
Asbestmateriaal	Rookgaskanaal
Bindmiddel van asbestmateriaal	Cement
Gebondenheid op basis van bindmiddel	Hecht
Hoeveelheid (lengte - omtrek - dikte - aantal)	• 1,50 m - 40,00 cm - 2,00 cm - 1 stuk
Totaal volume	0,012 m ³
Eenvoudig bereikbaar	Ja

Verwijderen

- Zorg voor een veilig beheer. Vermijd het beschadigen van het asbestmateriaal. Controleer de toestand jaarlijks op wijzigingen.
- Zorg voor een veilig beheer en verwijder dit asbestmateriaal wanneer het bij werken eenvoudig bereikbaar wordt. Controleer de toestand jaarlijks op wijzigingen.

- Eenvoudige handelingen: mag via doe-het-zelf of door werknemer(s) met opleidingsattest eenvoudige handelingen mogelijk om uit te kappen zonder de koker te beschadigen

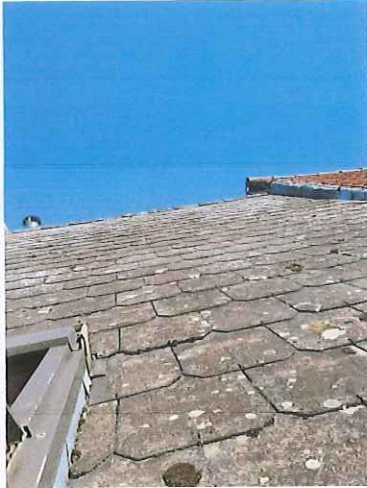
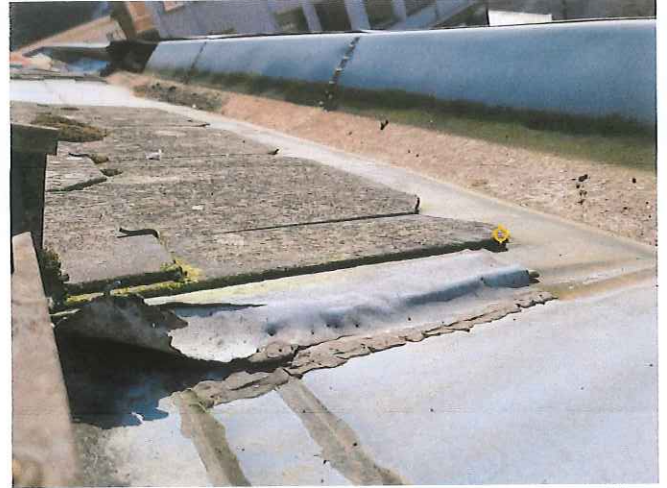
Eindbeoordeling materiaalrisico	Verhoogd materiaalrisico en/of verhoogde kans op vezelvrijgave
---------------------------------	--

Gebondenheid	Categorie 1: hechtgebonden in oorsprong
Asbestsoort (vezeltype)	Alleen chrysotiel
Asbestconcentratie	Laag (< 50%)
Afschermingsgraad van het gehele materiaal	Geheel of deels vrij aan de buitenlucht
Toestand van het materiaal	Matig beschadigd, matig verweerd

#	Type	Referentie	Resultaat
2.1	Puntmonster	MM5	Chrysotiel

Beschrijving	Leien - zadeldak hoofdgebouw
Omgeving	Buiten
Primaire drager	Schuin dak
Asbestmateriaal	Dak- en gevelbekleding - Lei, shingle
Bindmiddel van asbestmateriaal	Cement
Gebondenheid op basis van bindmiddel	Hecht
Hoeveelheid (oppervlakte - aantal)	• 55,00 m ² - 1 stuk
Totale oppervlakte	55,00 m ²

Verwijderen

- Zorg voor een veilig beheer. Vermijd het beschadigen van het asbestmateriaal. Controleer de toestand jaarlijks op wijzigingen.
- Zorg voor een veilig beheer en verwijder dit asbestmateriaal wanneer het bij werken eenvoudig bereikbaar wordt. Controleer de toestand jaarlijks op wijzigingen.

- Eenvoudige handelingen: mag via doe-het-zelf of door werknemer(s) met opleidingsattest eenvoudige handelingen door werknemers met opleidingsattest eenvoudige handeling, gezien dak op hoogte

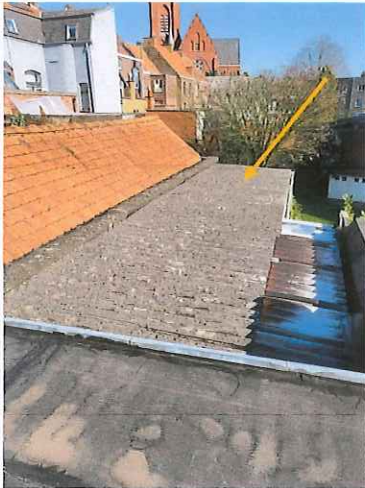
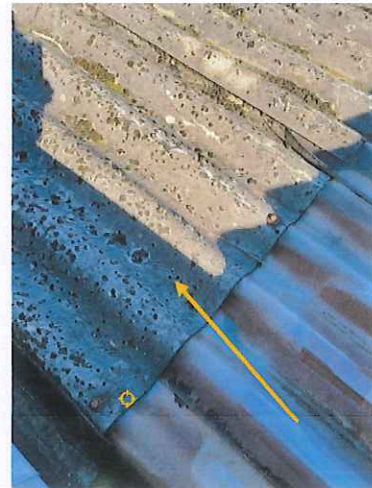
Eindbeoordeling materiaalrisico	Verhoogd materiaalrisico en/of verhoogde kans op vezelvrijgave
---------------------------------	--

Gebondenheid	Categorie 1: hechtgebonden in oorsprong
Asbestsoort (vezeltype)	Alleen chrysotiel
Asbestconcentratie	Laag (< 50%)
Afschermingsgraad van het gehele materiaal	Geheel of deels vrij aan de buitenlucht
Toestand van het materiaal	Matig beschadigd, matig verweerd

#	Type	Referentie	Resultaat
3.1	Puntmonster	MM4	Chrysotiel

Beschrijving	Golfplaten boven frigoruimte
Omgeving	Buiten
Primaire drager	Schuin dak
Asbestmateriaal	Dak- en gevelbekleding - Golfplaat
Bindmiddel van asbestmateriaal	Cement
Gebondenheid op basis van bindmiddel	Hecht
Hoeveelheid (oppervlakte - aantal)	• 35,00 m ² - 1 stuk

[Verwijderen](#)

- Zorg voor een veilig beheer. Vermijd het beschadigen van het asbestmateriaal. Controleer de toestand jaarlijks op wijzigingen.
- Zorg voor een veilig beheer en verwijder dit asbestmateriaal wanneer het bij werken eenvoudig bereikbaar wordt. Controleer de toestand jaarlijks op wijzigingen.

- Eenvoudige handelingen: mag via doe-het-zelf of door werknemer(s) met opleidingsattest eenvoudige handelingen hechtgebonden in buitenlucht, maar aangewezen om door vakman te laten uitvoeren gezien hoeveelheid + op hoogte

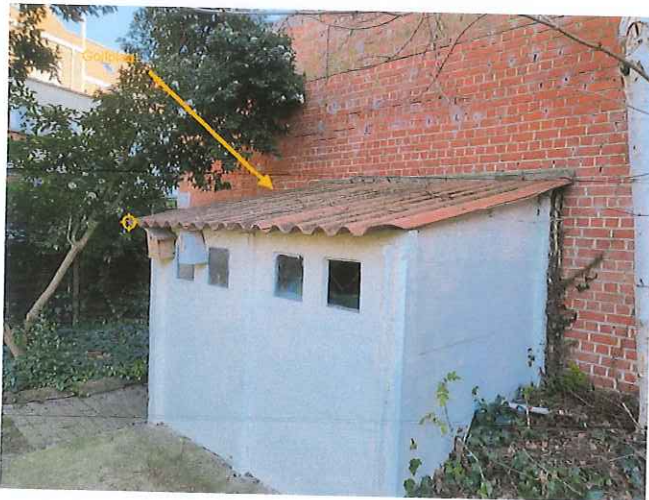
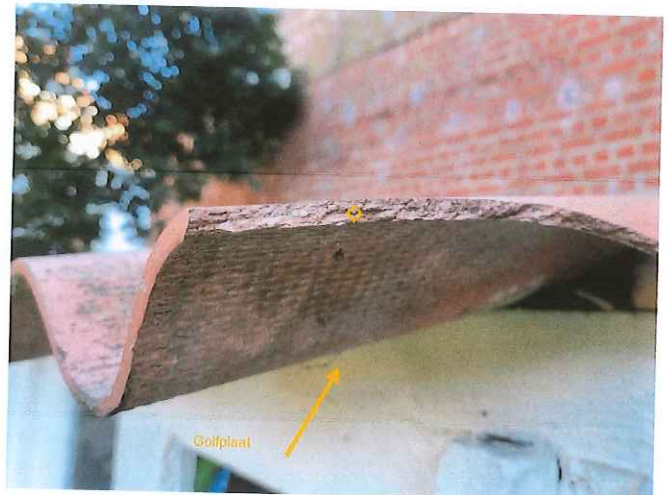
Eindbeoordeling materiaalrisico	Laag materiaalrisico en/of verlaagde kans op vezelvrijgave
---------------------------------	--

Gebondenheid	Categorie 1: hechtgebonden in oorsprong
Asbestsoort (vezeltype)	Alleen chrysotiel
Asbestconcentratie	Laag (< 50%)
Afschermingsgraad van het gehele materiaal	Geheel of deels vrij aan de buitenlucht
Toestand van het materiaal	Licht beschadigd, licht verweerd. Intact materiaal type Pical – asbestboard of categorie III 'gebondenheid'

#	Type	Referentie	Resultaat
4.1	Puntmonster	MM2	Chrysotiel

Beschrijving	Golfplaat tuinhuis
Omgeving	Grenst aan binnen- en buitenlucht
Primaire drager	Schuin dak
Asbestmateriaal	Dak- en gevelbekleding - Golfplaat
Bindmiddel van asbestmateriaal	Cement
Gebondenheid op basis van bindmiddel	Hecht
Hoeveelheid (oppervlakte - aantal)	• 6,00 m ² - 1 stuk

Verwijderen

- Zorg voor een veilig beheer. Vermijd het beschadigen van het asbestmateriaal. Controleer de toestand jaarlijks op wijzigingen.
- Zorg voor een veilig beheer en verwijder dit asbestmateriaal wanneer het bij werken eenvoudig bereikbaar wordt. Controleer de toestand jaarlijks op wijzigingen.

- Eenvoudige handelingen: mag via doe-het-zelf of door werknemer(s) met opleidingsattest eenvoudige handelingen eenvoudig te bereiken en makkelijk af te voeren mits de nodige voorzorgsmaatregelen

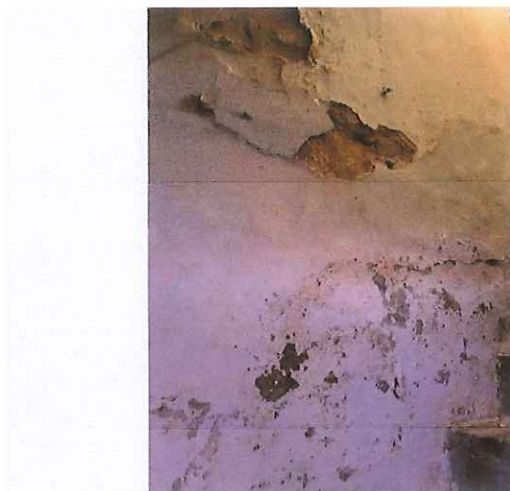
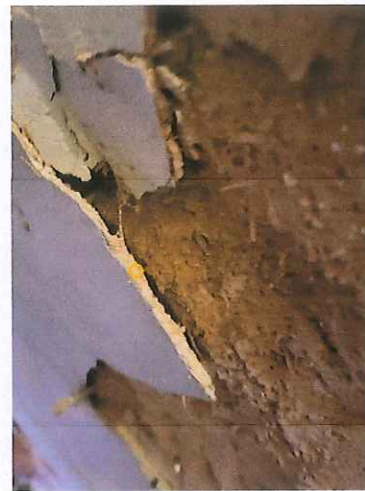
Geen asbest

#	Type	Referentie	Resultaat
5.1	Mengmonster	MM1	Geen asbest

Beschrijving	Plakwerk kelder
Omgeving	Binnen
Primaire drager	Binnenwand
Bindmiddel van materiaal	Gips - kalk

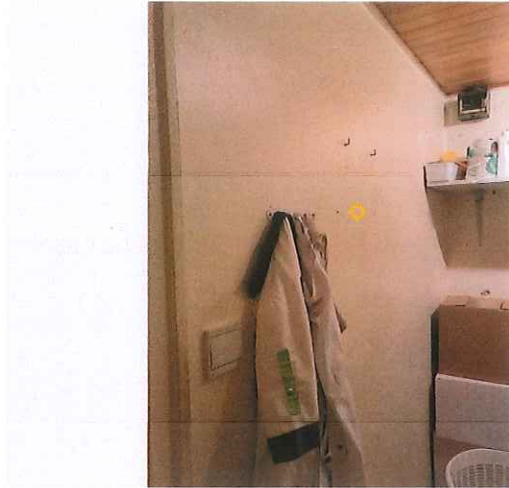
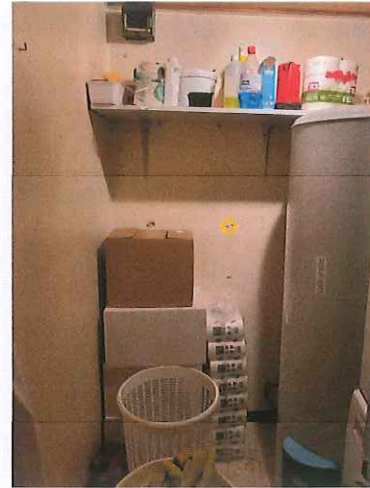
Fiche 6: Plakwerk gang

Geen asbest

#	Type	Referentie	Resultaat
6.1	Mengmonster	MM3	Geen asbest

Beschrijving	Plakwerk gang
Omgeving	Binnen
Primaire drager	Binnenwand
