Asbestinventarisatetest

Flandrialaan 3/0002, 8434 Middelkerke

Attestnummer : 20260115-000119.000

Uitgegeven op : 15.01.2026

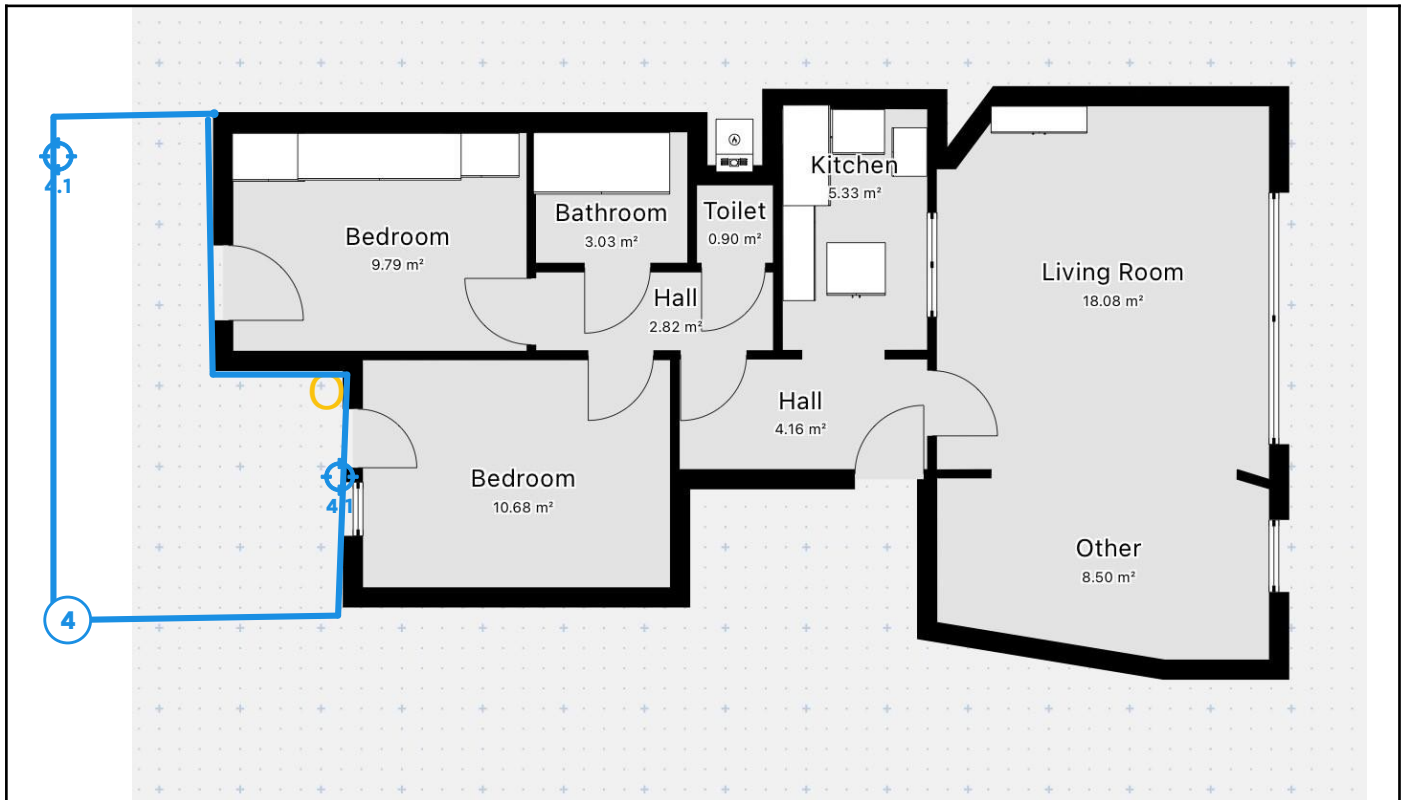
Plan 1.1: AC afvoerbuis (visueel vastgesteld)

Beschrijving	Type	Actie
1. AC afvoerbuis (visueel vastgesteld)	Asbestmateriaal	Zorgvuldig beheren
4. Crepi buitentoepassing (met staalname)	Geen asbest	-
4.1 Code: M03 - CREPI	Mengmonster	-

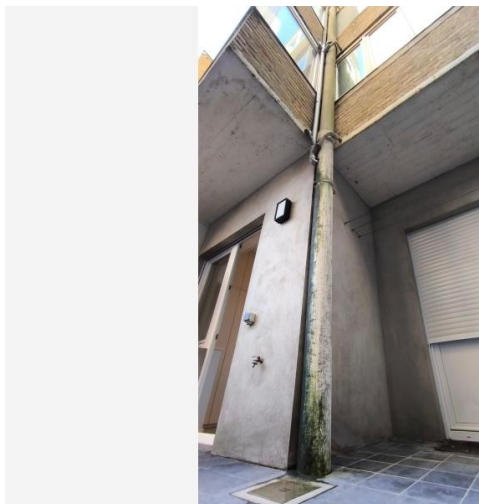
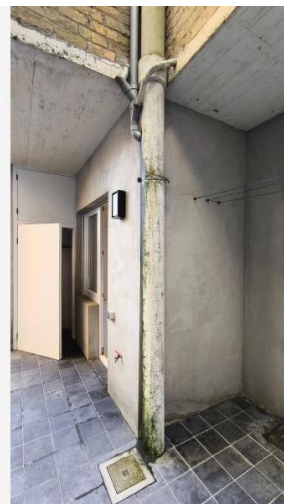
Het asbestmateriaal valt onder de mijlpaal van 2040.

Eindbeoordeling materiaalrisico	Laag materiaalrisico en/of verlaagde kans op vezelvrijgave
---------------------------------	--

Gebondenheid	Categorie 1: hechtgebonden in oorsprong
Asbestsoort (vezeltype)	Crocidoliet aanwezig
Asbestconcentratie	Laag (< 50%)
Afschermingsgraad van het gehele materiaal	Geheel of deels (ook) vrij aan de binnenlucht
Toestand van het materiaal	Onbeschadigd, niet verweerd

Beschrijving	AC afvoerbuis (visueel vastgesteld)
Omgeving	Buiten
Primaire drager	Sanitaire infrastructuur en uitrusting (toe- en afvoer)
Asbestmateriaal	Buis, koker, leiding, pijp, doorvoer
Bindmiddel van asbestmateriaal	Cement
Gebondenheid op basis van bindmiddel	Hecht
Hoeveelheid (lengte - omtrek - dikte - aantal)	<ul style="list-style-type: none">• 18,00 m - 65,00 cm - 2,00 cm - 1 stuk
Totaal volume	0,234 m ³
Eenvoudig bereikbaar	Ja
Bevestigingswijze	<ul style="list-style-type: none">• Verlijmd, ingegoten, versmeerd
Identificatiemethode	<p>De asbestdeskundige beoordeelt het materiaal als asbestverdacht en dus asbesthoudend, en dit zonder monstername.</p> <p>Motivatie: De materialen behoren niet toe aan de eigenaar voor wie de asbestdeskundige de asbestinventaris uitvoert.</p>
Destructieve handeling voor identificatie	Nee
Opmerking	De vermelde oppervlaktes, diktes, gewichten en volum es betreffen een bereedeneerde schatting. Er worden geen rechten verleend aan deze oppervlaktes/diktes/volumes.

- Zorg voor een veilig beheer. Vermijd het beschadigen van het asbestmateriaal. Controleer de toestand jaarlijks op wijzigingen.
- Voer bijkomende staalname(s) uit.

De buïs kan voorzichtig rondom losgebeiteld worden (zonder deze te breken) , extra bevochtigen om stof te voorkomen Standaard dragen van de nodige wegwerp beschermingsmiddelen FFP 3 masker , handschoenen en tyvec CAT III type 5-6 , afwasbaar schoeisel

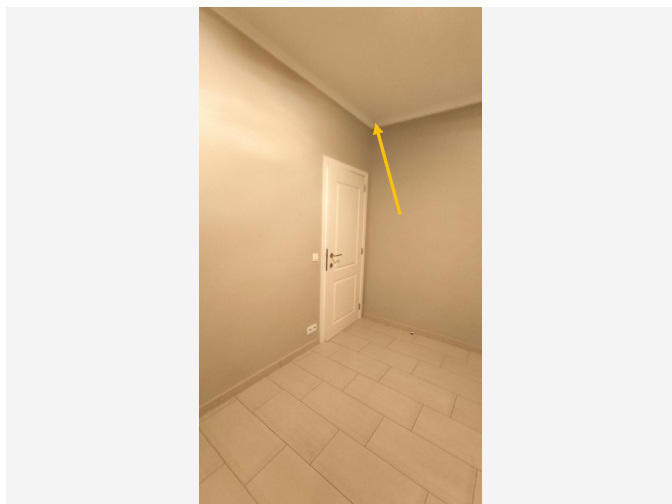
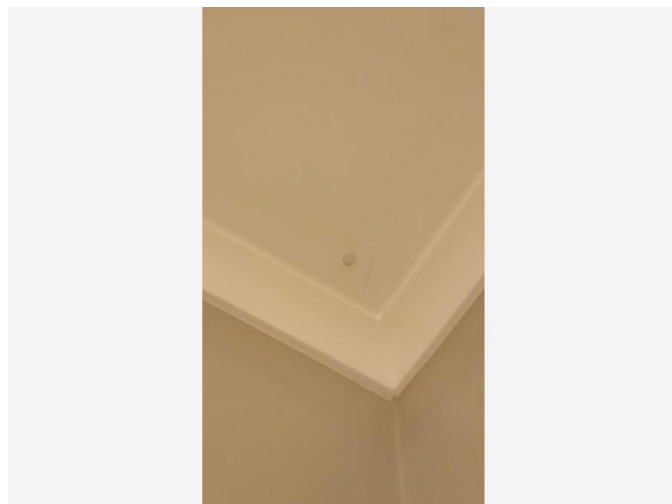
Fiche 2: Plafondpleister

Geen asbest

#	Type	Referentie	Resultaat
2.1	Mengmonster	M02 - PL PLAFOND	Geen asbest

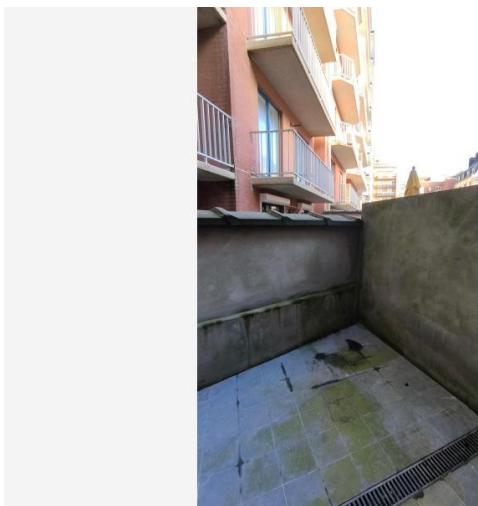
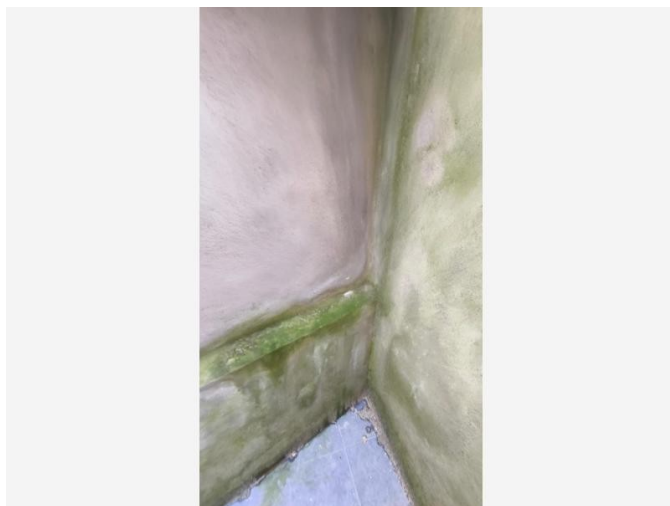
Geen asbest

#	Type	Referentie	Resultaat
4.1	Mengmonster	M03 - CREPI	Geen asbest

Beschrijving	Crepi buitentoepassing (met staalname)
Omgeving	Buiten
Primaire drager	Wand buitenschil
Bindmiddel van materiaal	Cement
Gebondenheid op basis van bindmiddel	Hecht
Hoeveelheid (gewicht - aantal)	<ul style="list-style-type: none">• 10,00 kg - 1 stuk
Totaal gewicht	10,00 kg
Identificatiemethode	Een monstername door de asbestdeskundige met laboanalyse door een asbestlabo.
Destructieve handeling voor identificatie	Nee
Opmerking	<p>In het inspectieprotocol is een monstername van crepi verplicht om dit te identificeren als niet-asbesthoudend.</p> <p>De vermelde oppervlaktes, diktes, gewichten en volumes betreffen een beredeneerde schatting. Er worden geen rechten verleend aan deze oppervlaktes/diktes/volumes.</p>

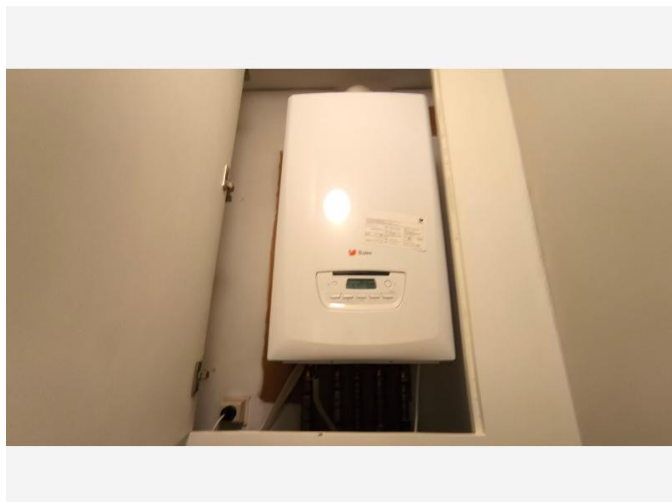
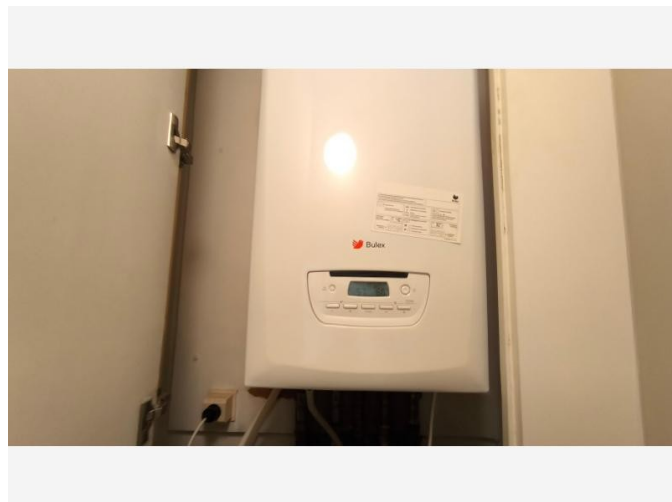
Beschrijving	Notitie	Terug te vinden op plannen
Fiche 5: CV Ketel/boiler	De CV ketel werd gecontroleerd(bwj) en is niet asbest verdacht geen risico bouwjaar.	-
