# Asbestinventarisatetest

Donkerlei 49, 2800 Mechelen

Attestnummer : 20230829-000467.000

Uitgegeven op : 29.08.2023

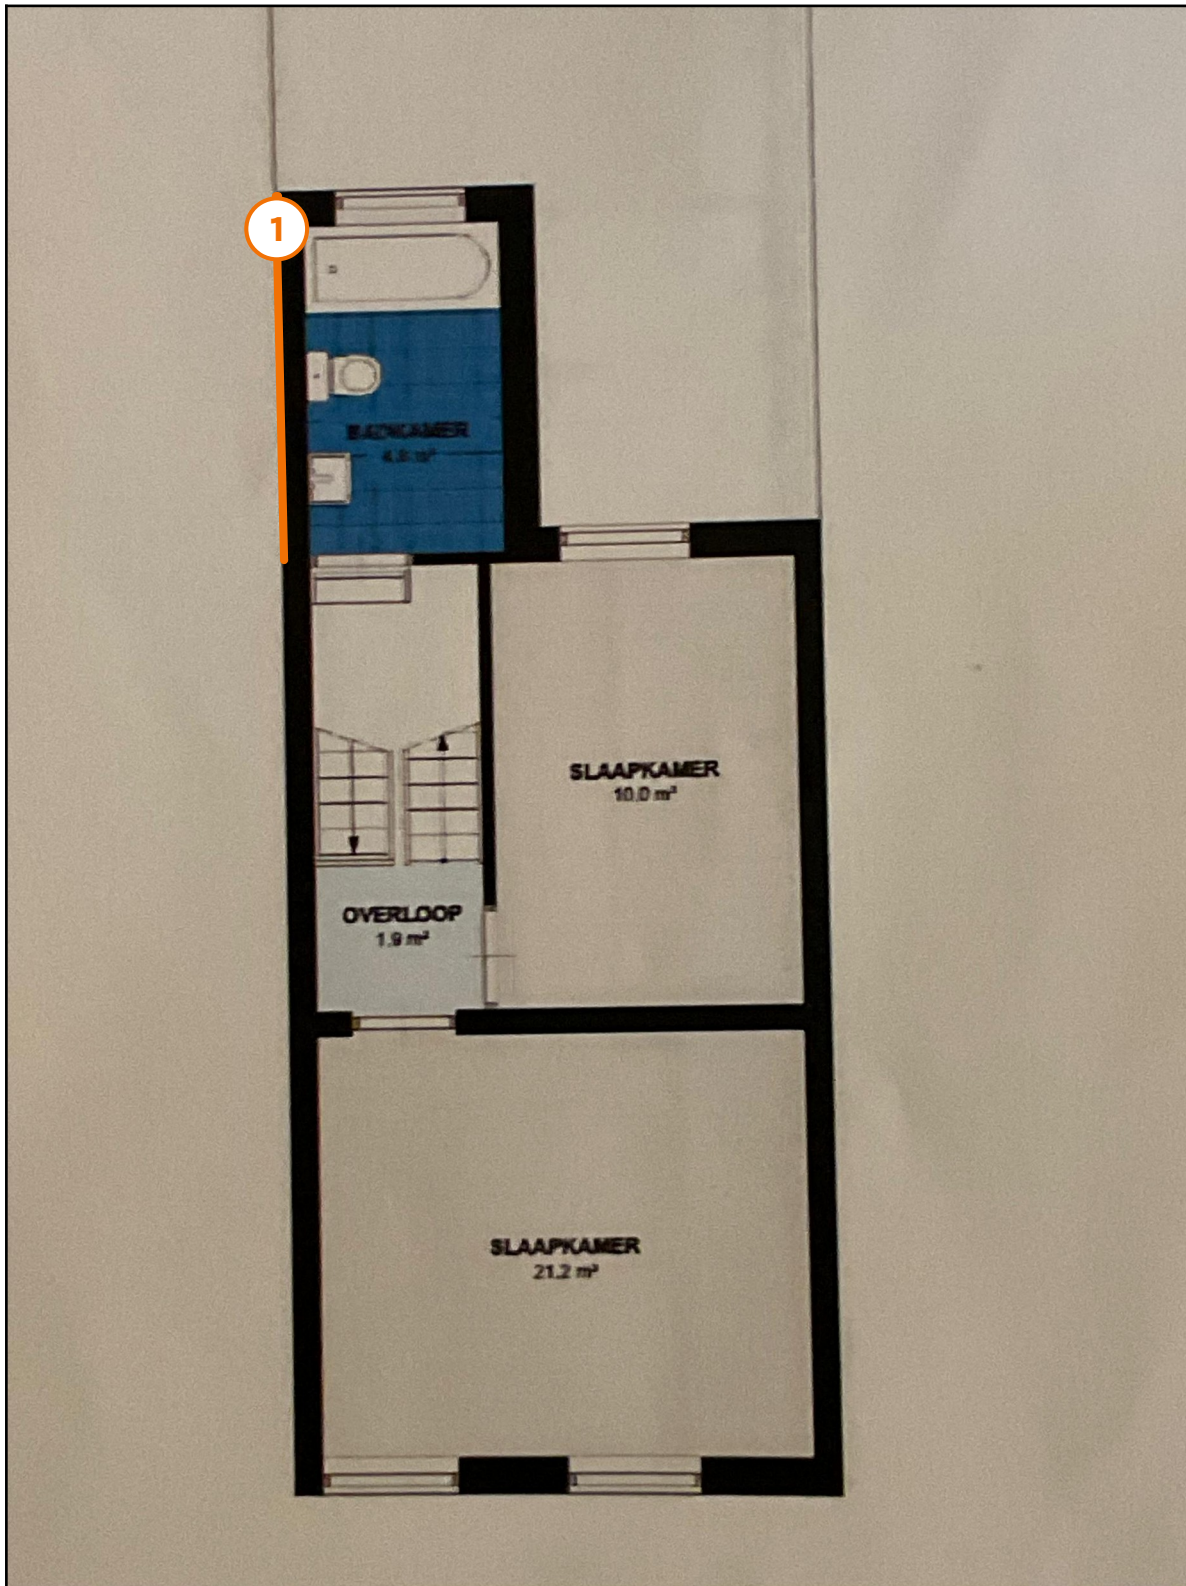
## Plan 1.5: 1e verdieping

| 1. Zijgevel achteraan | Asbestmateriaal | <a href="#">Verwijderen</a> |

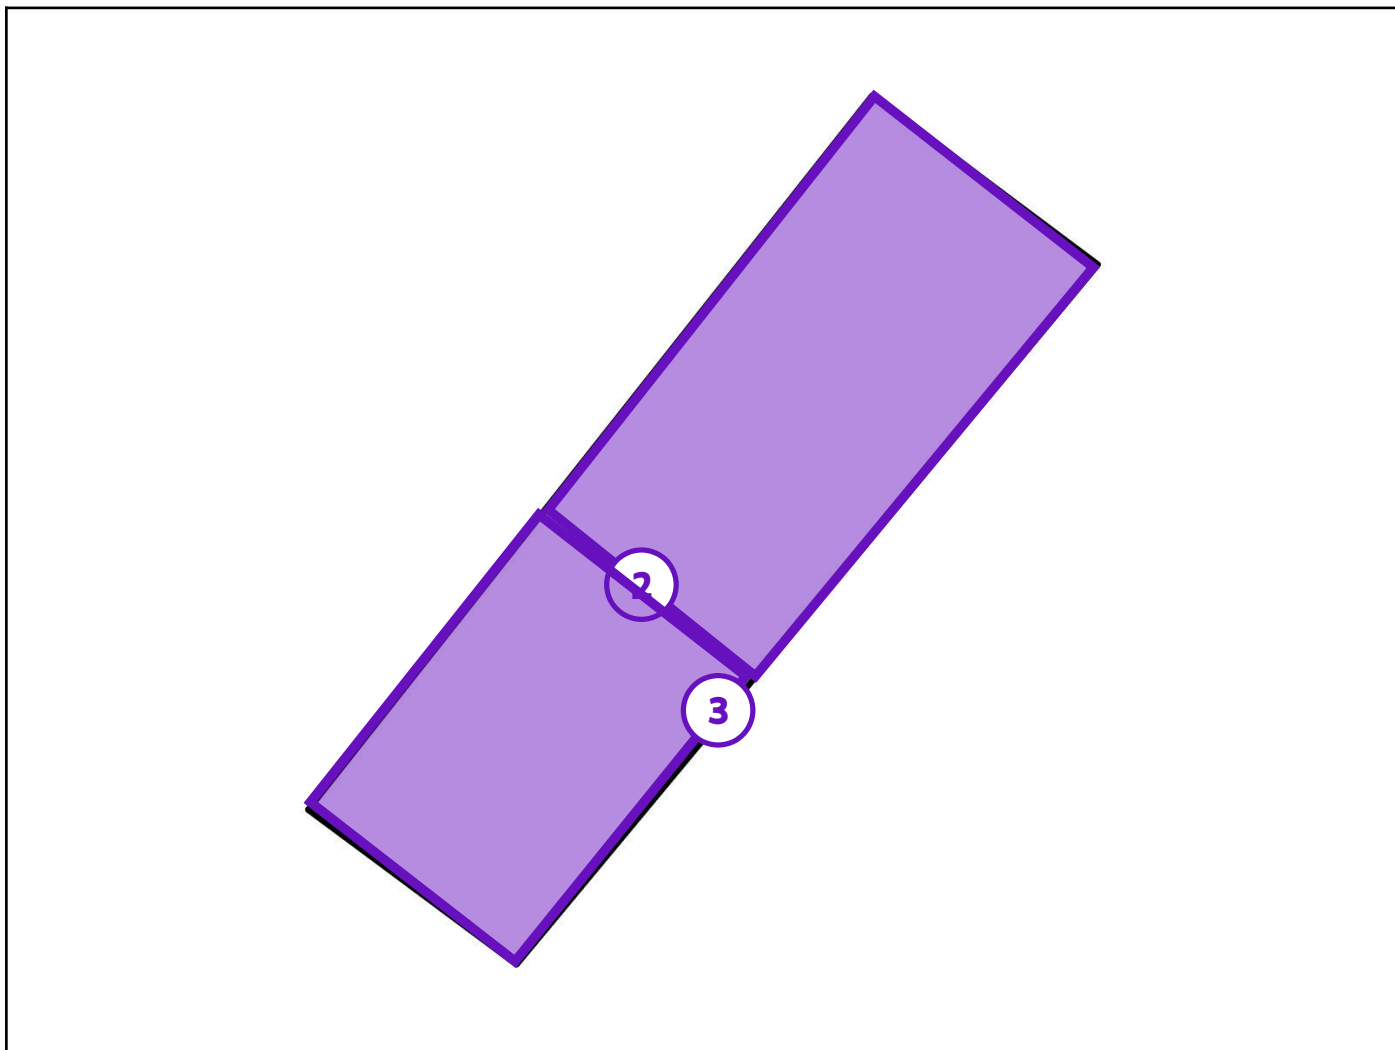
## Plan 1.11: Daken

| Beschrijving | Type | Actie |
|---|---|---|
| 2. Onderdak | Advies | - |
| 3. Plat dak | Advies | - |

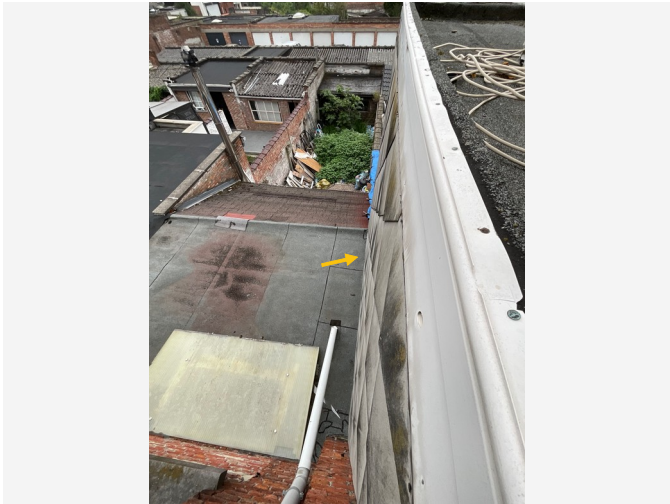
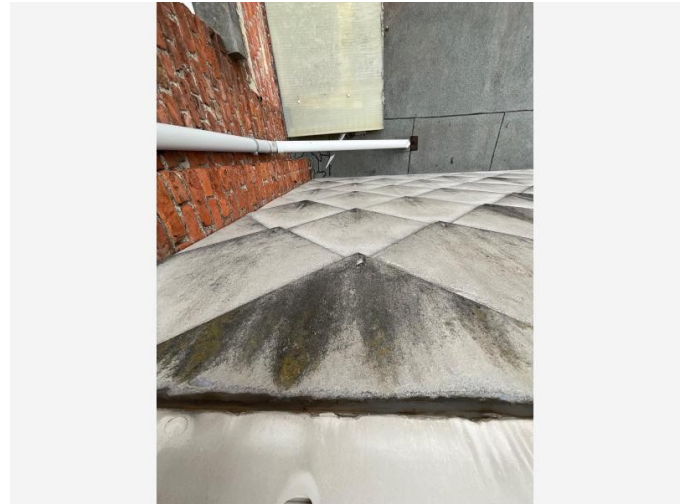
Het asbestmateriaal valt onder de mijlpaal van 2034.

| Eindbeoordeling materiaalrisico | Verhoogd materiaalrisico en/of verhoogde kans op vezelvrijgave |

| Gebondenheid | Categorie 1: hechtgebonden in oorsprong |
| Asbestsoort (vezeltype) | Crocidoliet aanwezig |
| Asbestconcentratie | Laag (< 50%) |
| Afschermingsgraad van het gehele materiaal | Geheel of deels vrij aan de buitenlucht |
| Toestand van het materiaal | Matig beschadigd, matig verweerd |

| Beschrijving | Zijgevel achteraan |
| Asbestmateriaal | Dak- en gevelbekleding - Lei, shingle |

Verwijderen

- Zorg voor een veilig beheer. Vermijd het beschadigen van het asbestmateriaal. Controleer de toestand jaarlijks op wijzigingen.
- Zorg voor een veilig beheer en verwijder dit asbestmateriaal wanneer het bij werken eenvoudig bereikbaar wordt. Controleer de toestand jaarlijks op wijzigingen.

- Eenvoudige handelingen: mag via doe-het-zelf of door werknemer(s) met opleidingsattest eenvoudige handelingen  
Bij voorkeur worden deze verwijderd door personeel met een attest eenvoudige handelingen.

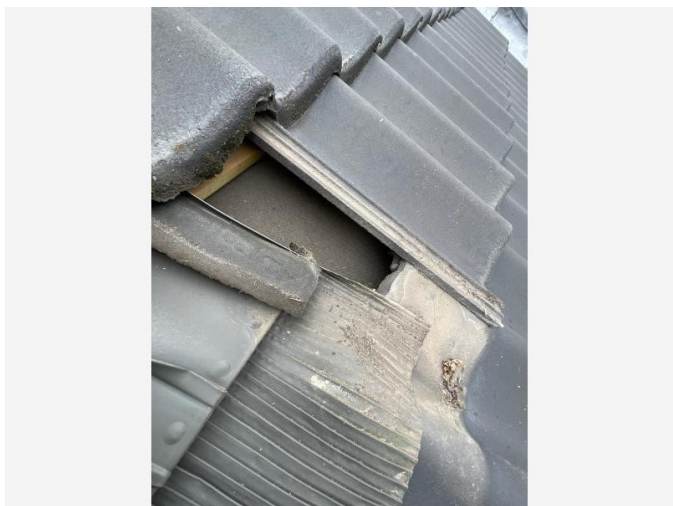
Onderdak bestaat uit een zwarte folie.

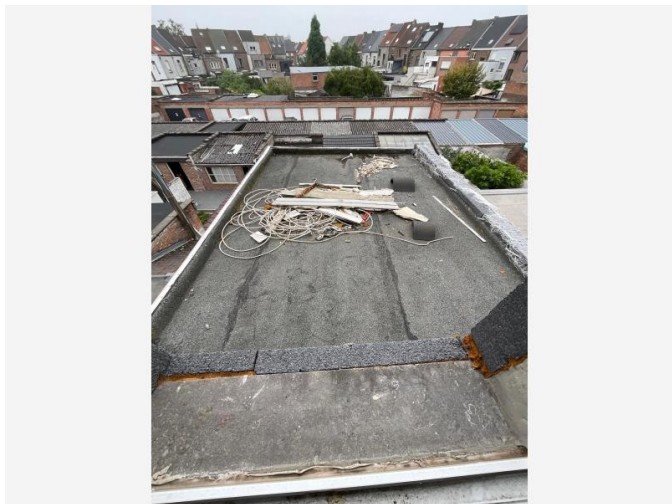
Het huidige plat is afgewerkt met recente roofing, toch dient er bij werken onderzocht te worden of onderliggende lagen mogelijk asbesthoudend zijn.

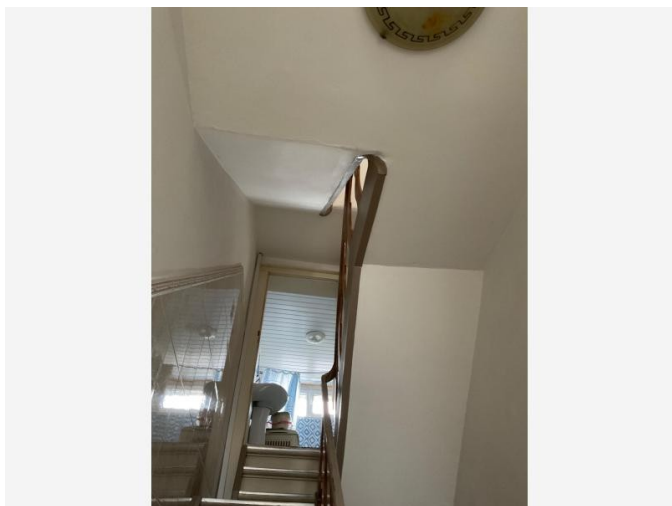
Plafonden bestaan uit kunststof en/of gipshoudende platen.

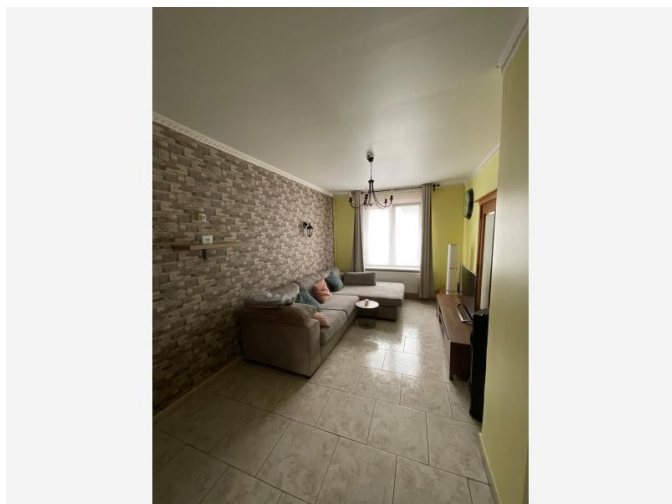
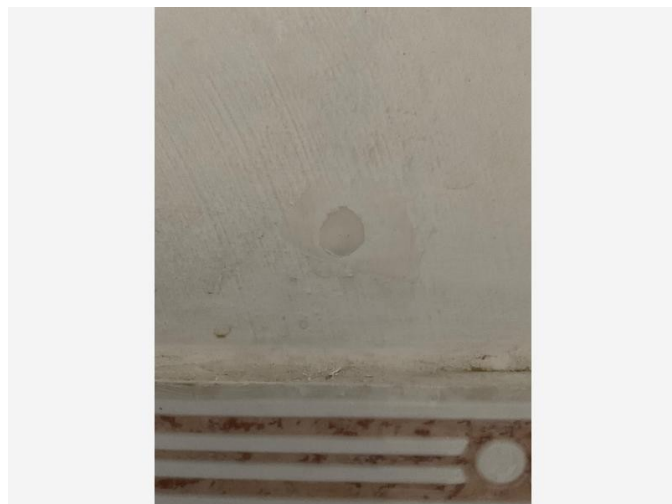
## Fiche 5: Wanden

Geen asbest

| # | Type | Referentie | Resultaat |
|---|---|---|---|
| 5.1 | Mengmonster | 1. Wanden | Geen asbest |
