# Asbestinventarisatetest

Broekstraat 220, 9700 Oudenaarde

Attestnummer : 20250626-000286.000

Uitgegeven op : 26.06.2025

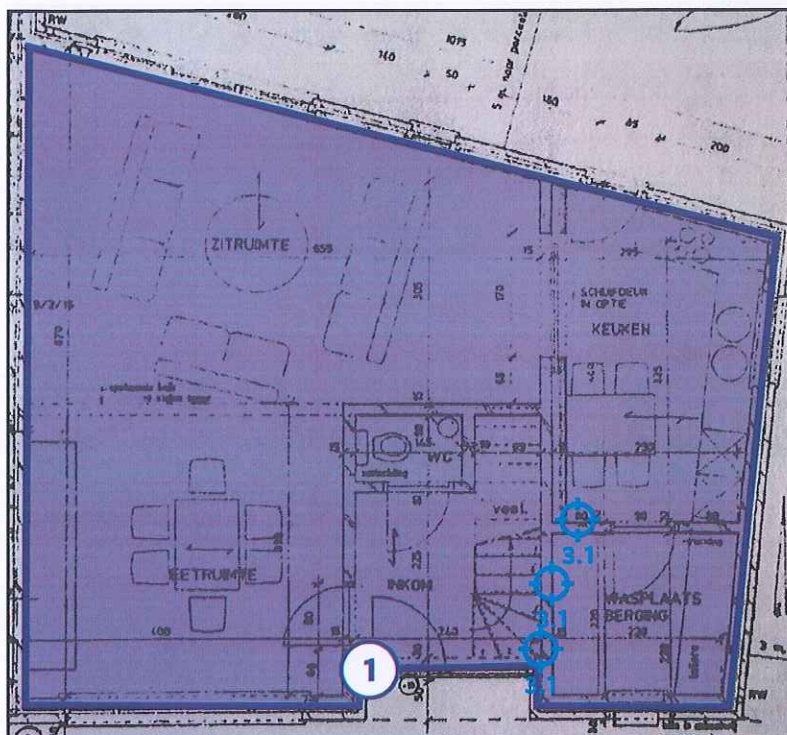
## Plan 1.1: Gelijkvloers

binnenmuren deels bepleisterd

| Beschrijving | Type | Actie |
|---|---|---|
| 1. Plafonds uit niet asbestverdacht materiaal | Advies | - |
| 3. Pleisterwerk muren | Geen asbest | - |
| 3.1 Code: SN01 | Mengmonster | - |

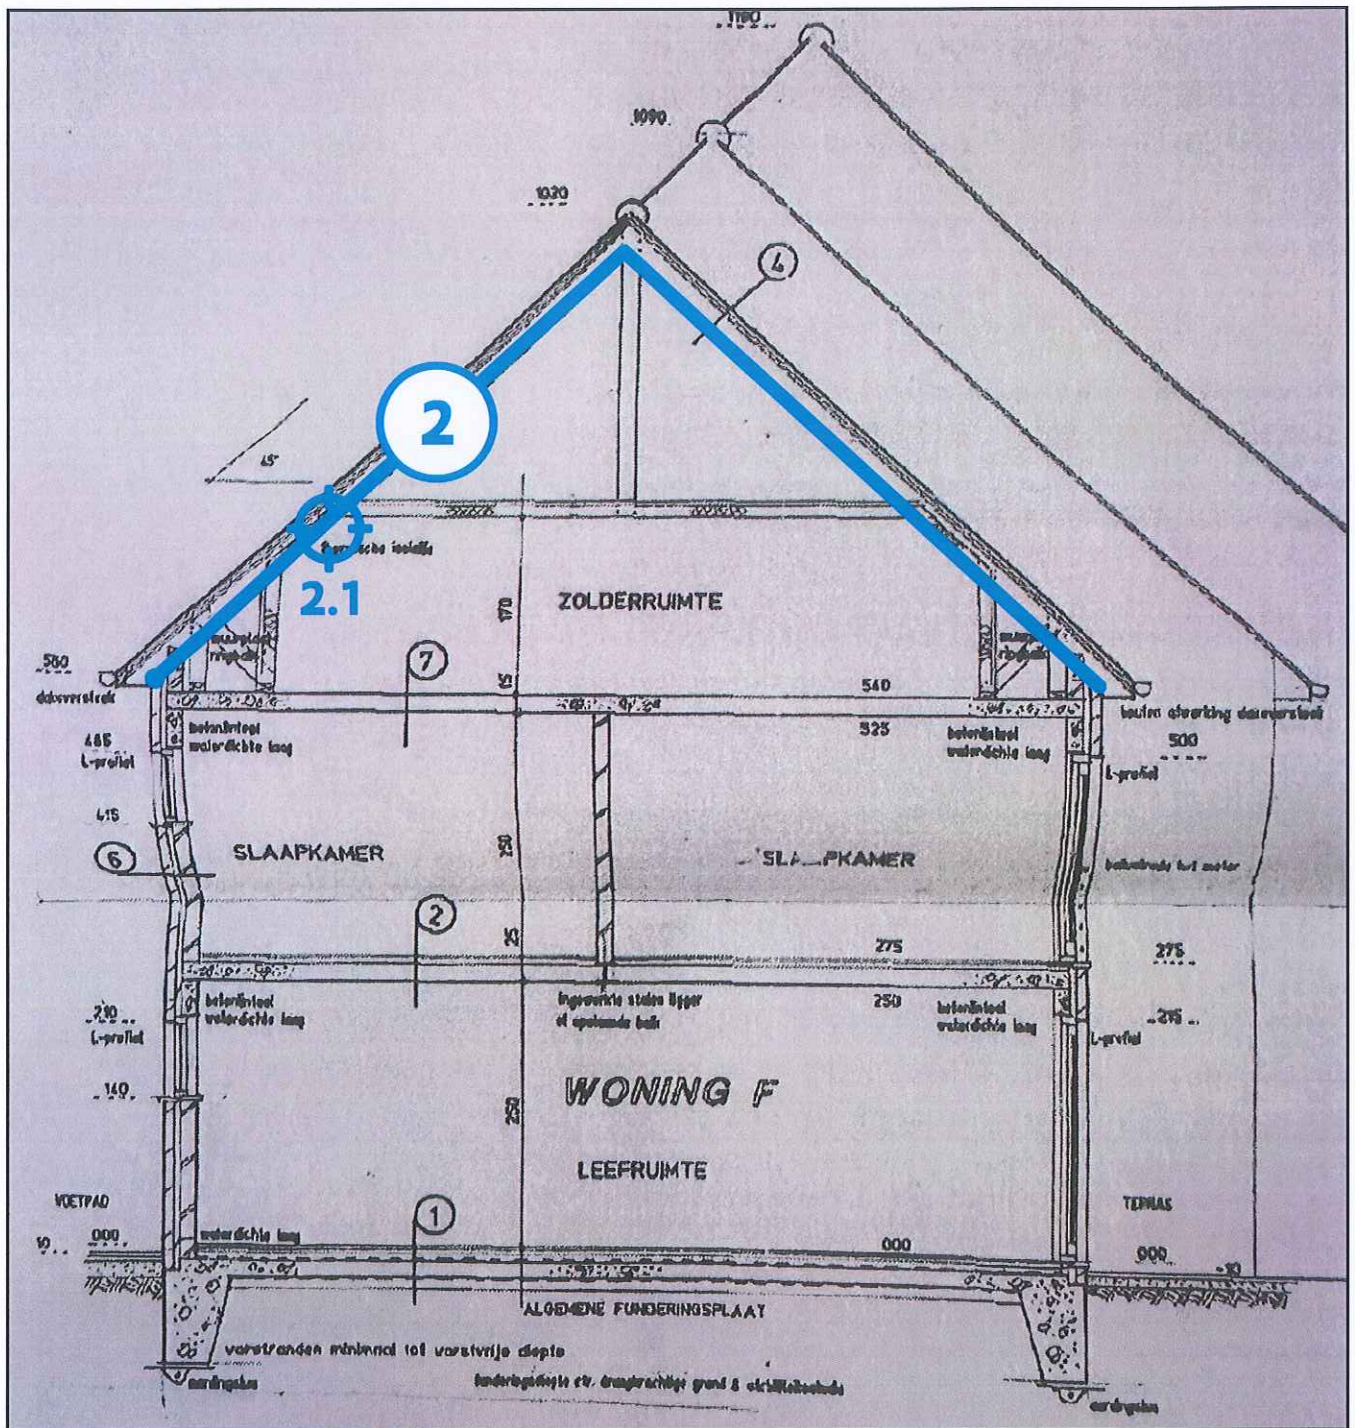
## Plan 1.5: Doorsnede

| Beschrijving | Type | Actie |
|---|---|---|
| 2. Onderdak type menuiserie | Geen asbest | - |
| 2.1 Code: SN02 | Puntmonster | - |

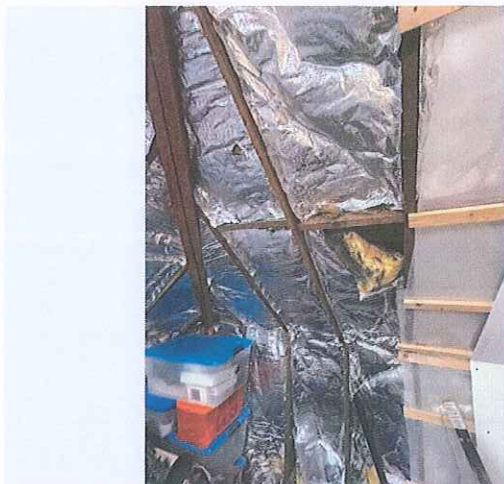
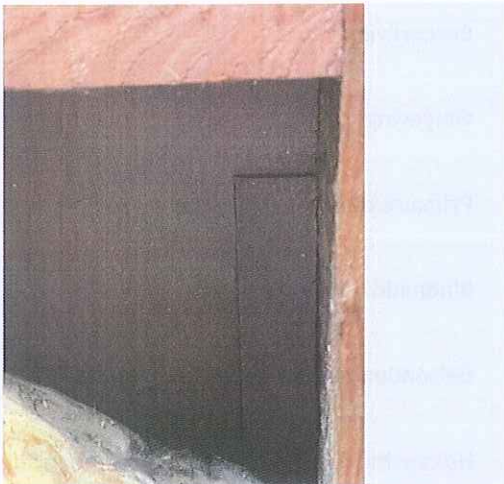
## Fiche 2: Onderdak type menuiserie

Geen asbest

### Conclusie

| # | Type | Referentie | Resultaat |
|---|---|---|---|
| 2.1 | Puntmonster | SN02 | Geen asbest |

| Bindmiddel van materiaal | Cement |
| Gebondenheid op basis van bindmiddel | Hecht |
| Hoeveelheid (oppervlakte - dikte - aantal) | • 75,00 m <sup>2</sup> - 0,35 cm - 1 stuk |

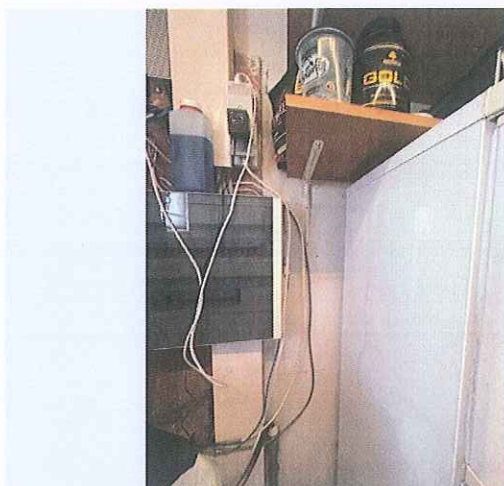
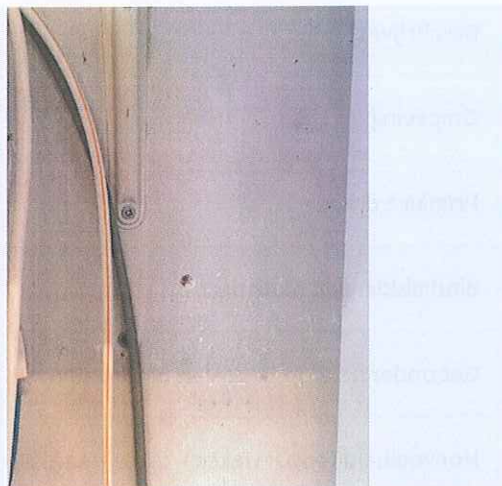
## Fiche 3: Pleisterwerk muren

Geen asbest

### Conclusie

| # | Type | Referentie | Resultaat |
|---|---|---|---|
| 3.1 | Mengmonster | SN01 | Geen asbest |

| Bindmiddel van materiaal | Gips - kalk |
| Gebondenheid op basis van bindmiddel | Niet-hechtgebonden |
| Hoeveelheid (oppervlakte - dikte - aantal) | • 500,00 m <sup>2</sup> - 1,00 cm - 1 stuk |
