# Asbestinventarisatattest

Kouterveldlaan 51, 9550 Herzele

Attestnummer : 20260815-000079.000

# Zone 1: Hoofdgebouw

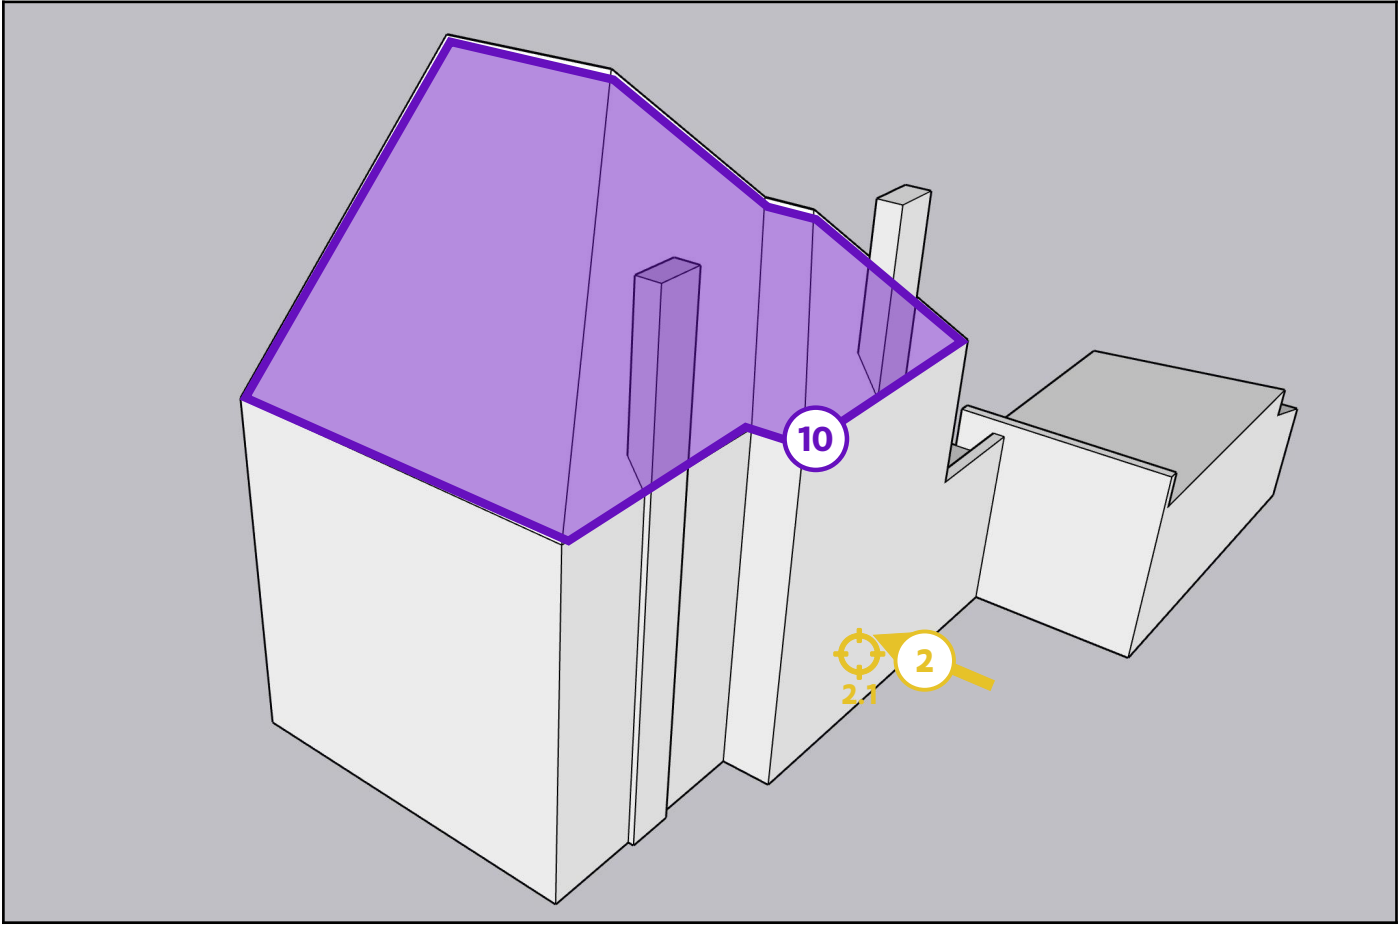
# Plan 1.1: Plan 3D voorkant

| Beschrijving | Type | Actie |
|---|---|---|
| 2. Roetluik schouw | Asbestmateriaal | Zorgvuldig beheren |

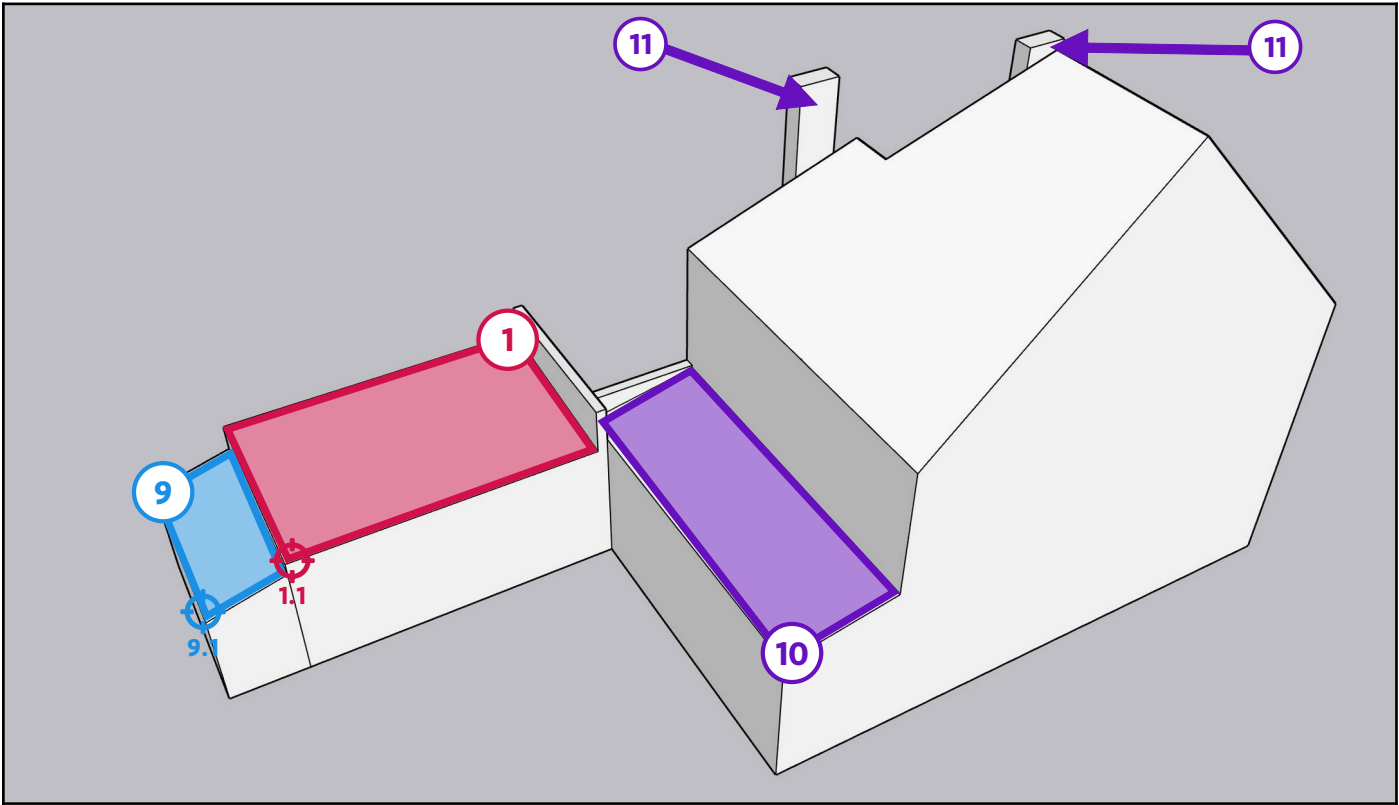
## Plan 1.2: Plan 3D achterkant

| Beschrijving | Type | Actie |
|---|---|---|
| 1. Dakbedekking berging/garage | Asbestmateriaal | Dringend verwijderen |
| 9. Dakbedekking boven tank | Geen asbest | - |

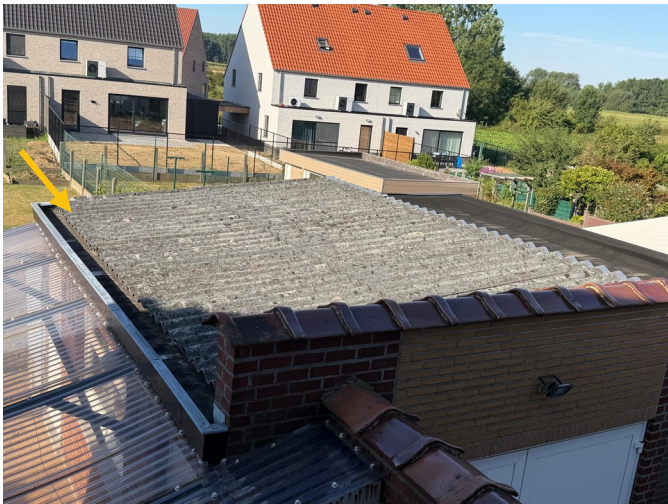
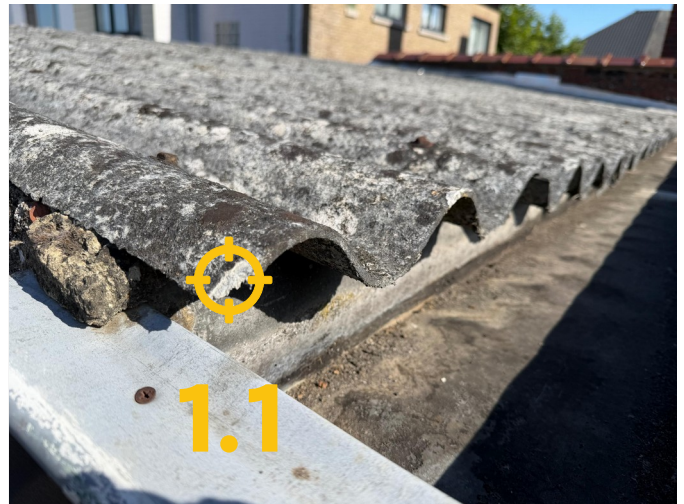
| Fiche 1: Dakbedekking berging/garage..... | 19 |

Het asbestmateriaal valt onder de mijlpaal van 2034.

**Dringend verwijderen**

| Eindbeoordeling materiaalrisico | Hoog materiaalrisico en/of hoge kans op vezelvrijgave |

| Asbestsoort (vezeltype) | Crocidoliet aanwezig |
| Toestand van het materiaal | Matig beschadigd, matig verweerd |

| # | Type | Referentie | Resultaat |
|---|---|---|---|
| 1.1 | Puntmonster | 6020430485 | Chrysotiel, Crocidoliet |

| Asbestmateriaal | Dak- en gevelbekleding - Golfplaat |
| Opmerking | Er zijn golfplaten aanwezig boven de garage/berging, waar een puntmonster is van genomen. |

- Verwijder dit asbestmateriaal zo snel mogelijk. Volg de toestand goed op.
- Hemelwater dat afspoelt van asbestcement daken of gevels kan asbestdeeltjes bevatten. Gebruik het enkel voor gesloten circuits (bv. spoelen toiletten). Reinig na het vervangen van het dak of de gevel de dakgoten en regenwaterput of -ton om asbesthoudend sediment of slib te verwijderen

- Eenvoudige handelingen: mag via doe-het-zelf of door werknemer(s) met opleidingsattest eenvoudige handelingen  
De golfplaten zijn eenvoudig bereikbaar en kunnen zelf verwijderd worden. Echter gezien de risico's en de benodigde voorzorgsmaatregelen, wordt het sterk aangeraden om de werkzaamheden te laten uitvoeren door een professional die de opleiding "eenvoudige handelingen" heeft gevolgd.

- De golfplaten dienen in hun geheel, zonder te breken verwijderd te worden om vezelspreiding te voorkomen.

- Bevochtig de golfplaten grondig voor de verwijdering.
- Gebruik traagdraaiend gereedschap om schade of breuk van de golfplaten te voorkomen.
- Indien nodig, gebruik een hoogwerker om veilig te werken op hoogte.

De golfplaten moeten dubbel verpakt worden en afgevoerd naar een erkende asbestafvalverwerker. Dit kan eventueel in een specifiek daarvoor bestemde asbestplatenzak om de afvoer veilig te stellen die in het containerpark te verkrijgen is.

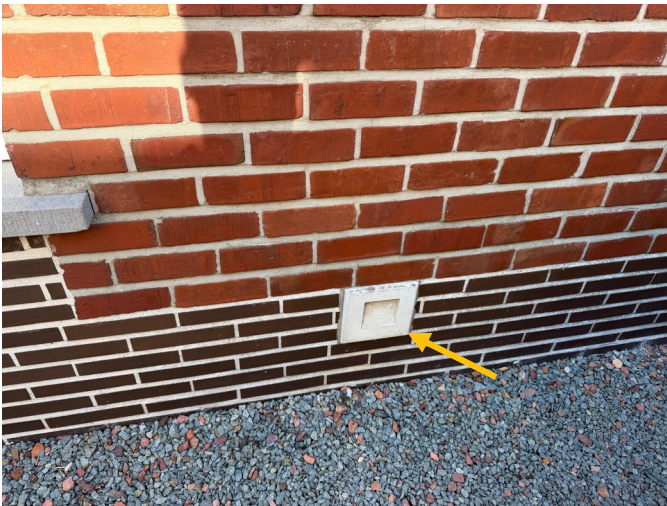
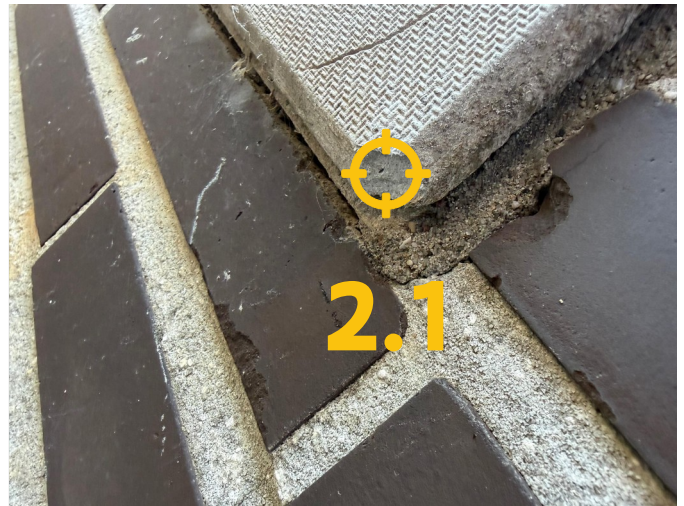
| Fiche 2: Roetluik schouw..... | 23 |

Het asbestmateriaal valt onder de mijlpaal van 2040.

Zorgvuldig beheren

| Eindbeoordeling materiaalrisico | Laag materiaalrisico en/of verlaagde kans op vezelvrijgave |

| Asbestsoort (vezeltype) | Alleen chrysotiel aanwezig |
| Toestand van het materiaal | Licht beschadigd, licht verweerd. Intacte calciumsilicaatplaat of materiaal met categorie 3-gebondenheid |

| # | Type | Referentie | Resultaat |
|---|---|---|---|
| 2.1 | Puntmonster | 6020430487 | Chrysotiel |

| Opmerking | Zowel het roetluik als het ingemetselde deel zijn vervaardigd uit hetzelfde materiaal. Er is een puntmonster genomen onderaan het luik. |

- Zorg voor een veilig beheer. Vermijd het beschadigen van het asbestmateriaal. Controleer de toestand jaarlijks op wijzigingen.
- Verwijder dit asbestmateriaal zo snel mogelijk. Volg de toestand goed op.

- Eenvoudige handelingen: mag via doe-het-zelf of door werknemer(s) met opleidingsattest eenvoudige handelingen  
Het cementgebonden roetluik is eenvoudig bereikbaar en kan zelf verwijderd worden. Het roetluik is gemonteerd in een inbouwkader dat uit hetzelfde materiaal bestaat en is ingemetseld in de schouw. Deze dient voorzichtig te worden losgekapt zonder het kader te beschadigen. Echter gezien de risico's en de benodigde voorzorgsmaatregelen, wordt het sterk aangeraden om de werkzaamheden te laten uitvoeren door een professional die de opleiding "eenvoudige handelingen" heeft gevolgd.

- Het roetluik en het inbouwkader moeten in zijn geheel, zonder te breken, verwijderd worden om

vezelspreiding te voorkomen.

- Bevochtig en fixeer deze grondig voor de verwijdering.
- Gebruik traagdraaiend gereedschap om schade of breuk te voorkomen.

Het roetluik, samen met het inbouwkader moeten dubbel verpakt en afgevoerd worden naar een erkende asbestafvalverwerker om de afvoer veilig te stellen.

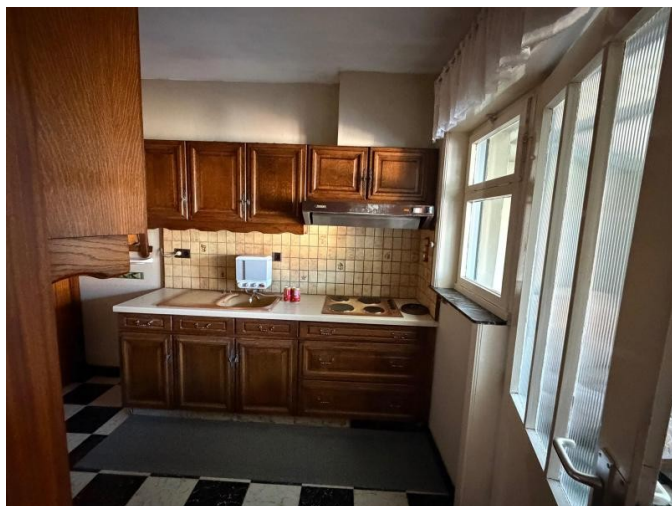
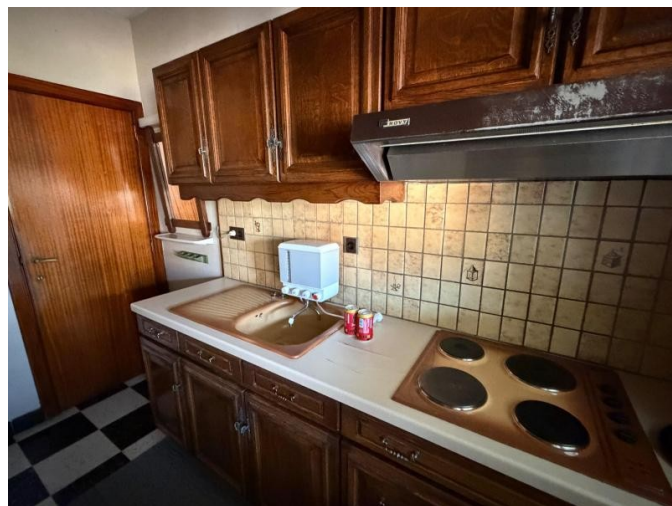
| Fiche 3: Lijm wandtegels..... | 28 |

De tegellijm waarmee de wandtegels zijn geplaatst kan mogelijk asbest bevatten. De tegels zijn onbeschadigd en een monsternamen is niet mogelijk zonder destructief onderzoek. Er zijn wandtegels aangetroffen in de badkamer en keuken. Bij een eventuele renovatie, laat een monster nemen van de tegellijm om uit te sluiten dat er geen asbest in aanwezig is.

| (Asbest)materiaal | In-situ afwerkingslagen - Lijm laag |

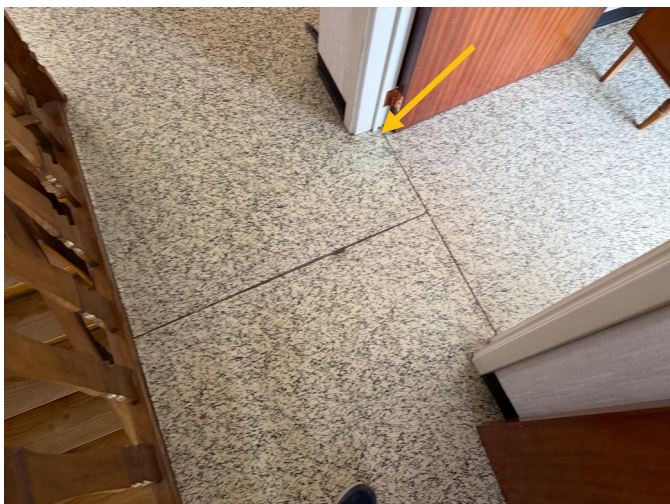
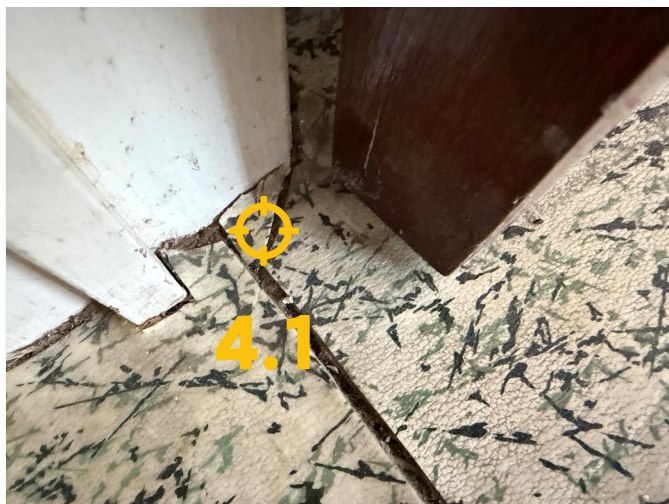
## Fiche 4: Vloerzeil 1e verdieping

Geen asbest

| # | Type | Referentie | Resultaat |
|---|---|---|---|
| 4.1 | Puntmonster | 6020430454 | Geen asbest |

| Opmerking | Er is vloerzeil aanwezig over de volledige 1e verdieping, behalve de badkamer. Een puntmonster is genomen in de gang. |

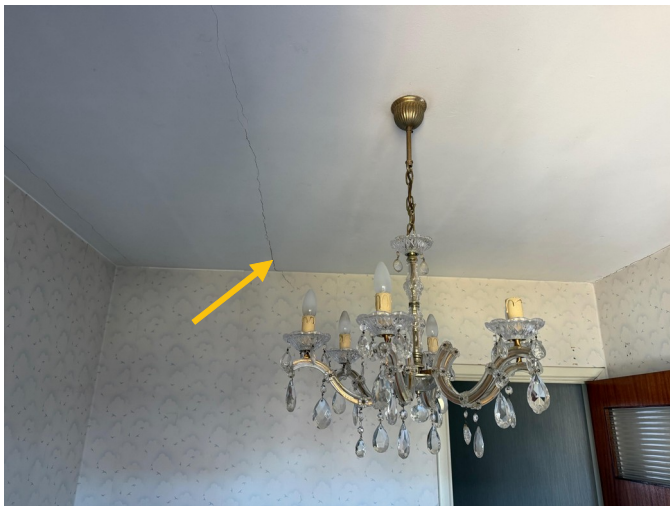
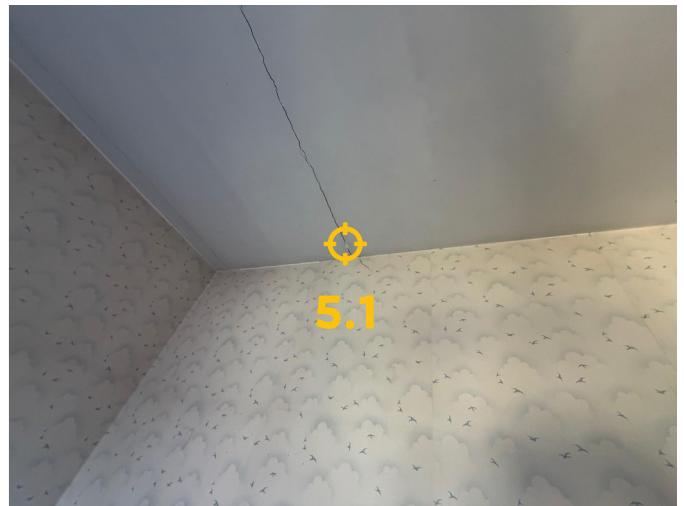
## Fiche 5: Pleisterwerk plafonds

Geen asbest

| # | Type | Referentie | Resultaat |
|---|---|---|---|
| 5.1 | Mengmonster | 6020430455 | Geen asbest |

| Opmerking | Er is plafondpleister aangetroffen op het gelijkvloers en 1e verdieping.<br>Er is een mengmonster genomen aan de keldertrap, slaapkamer 2 en badkamer. |

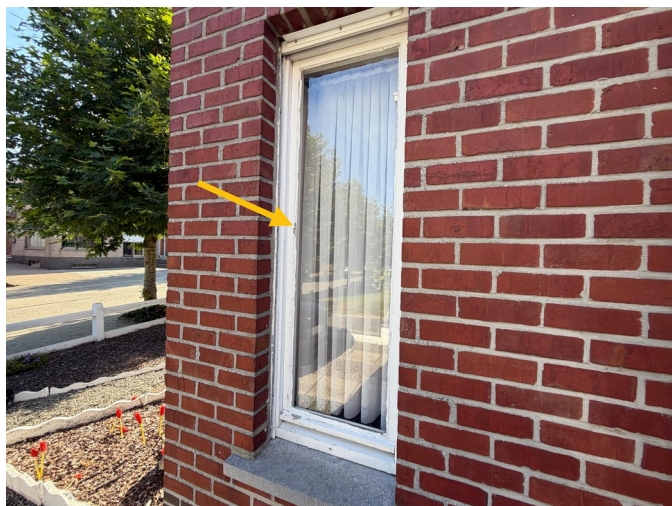
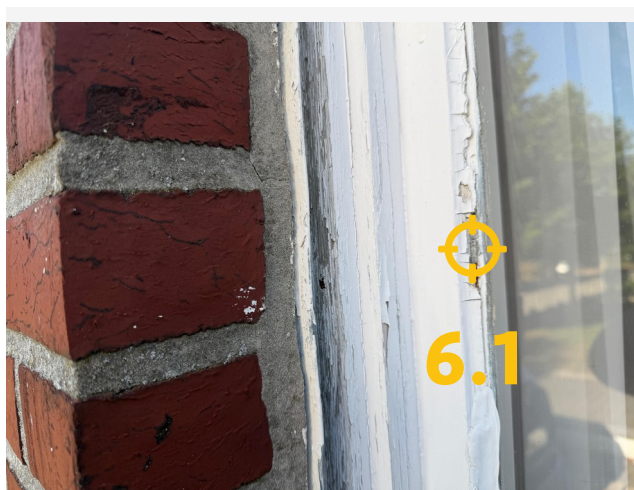
## Fiche 6: Afdichtingsmateriaal aan schrijnwerk

Geen asbest

| # | Type | Referentie | Resultaat |
|---|---|---|---|
| 6.1 | Puntmonster | 6020430843 | Geen asbest |

| Opmerking | Er is mastiek aangetroffen tussen schrijnwerk en glas. Tussen schrijnwerk en muur is er cement aanwezig. De voordeur en garagepoort zijn onlangs vernieuwd en deze zijn afgedicht met siliconen. |

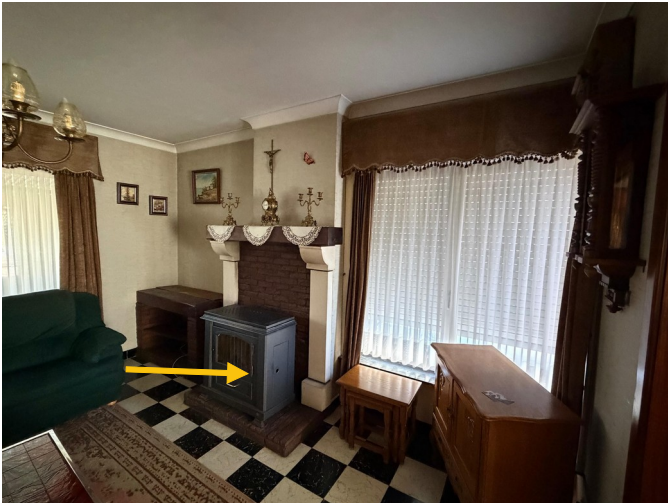
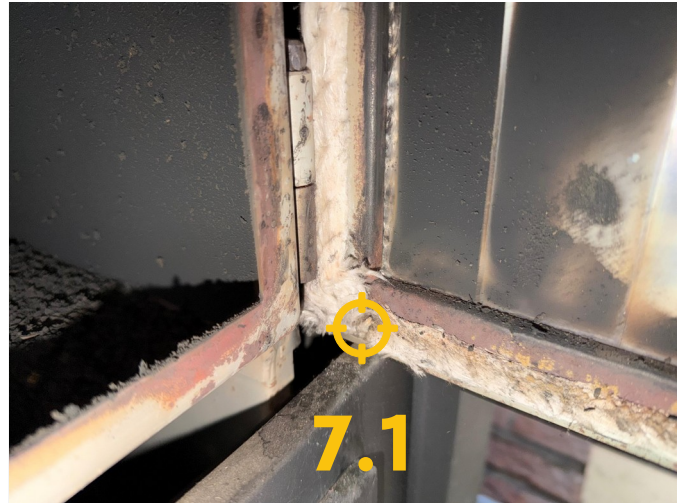
## Fiche 7: Kachelkoord mazoutkachel

Geen asbest

| # | Type | Referentie | Resultaat |
|---|---|---|---|
| 7.1 | Puntmonster | 6020430486 | Geen asbest |

| Opmerking | Er is een puntmonster genomen van de afdichtingskoord in de deur van de mazoutkachel. |

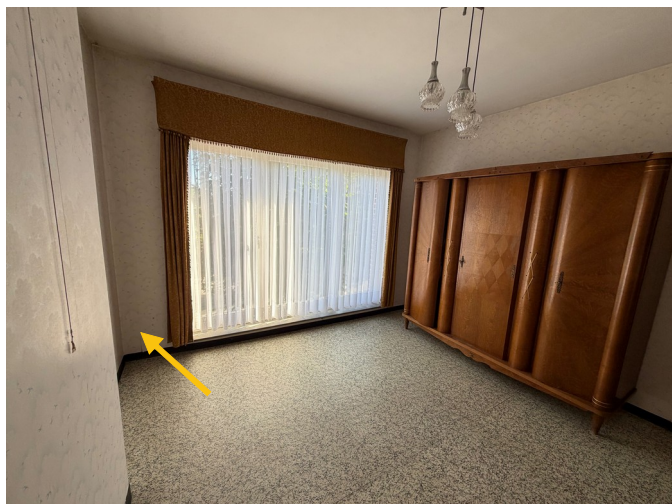
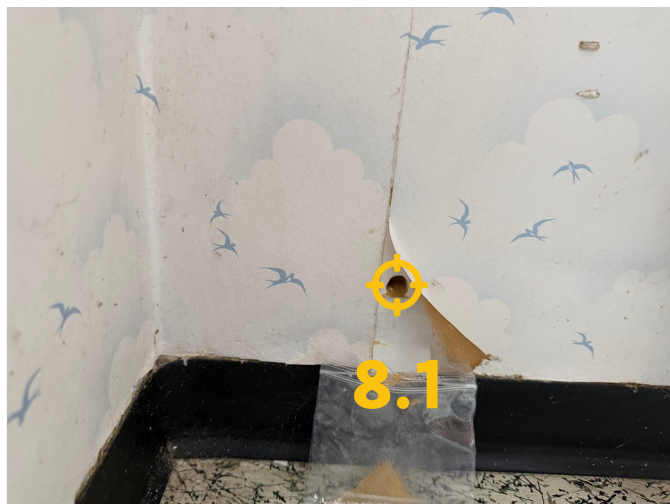
## Fiche 8: Pleisterwerk muren

Geen asbest

| # | Type | Referentie | Resultaat |
|---|---|---|---|
| 8.1 | Mengmonster | 6020430483 | Geen asbest |

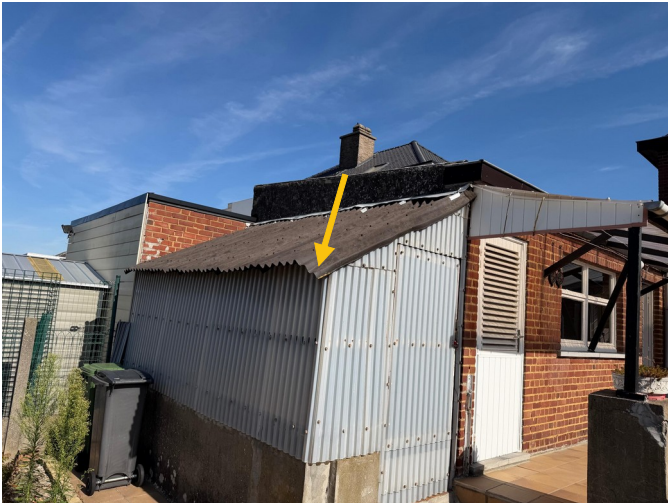
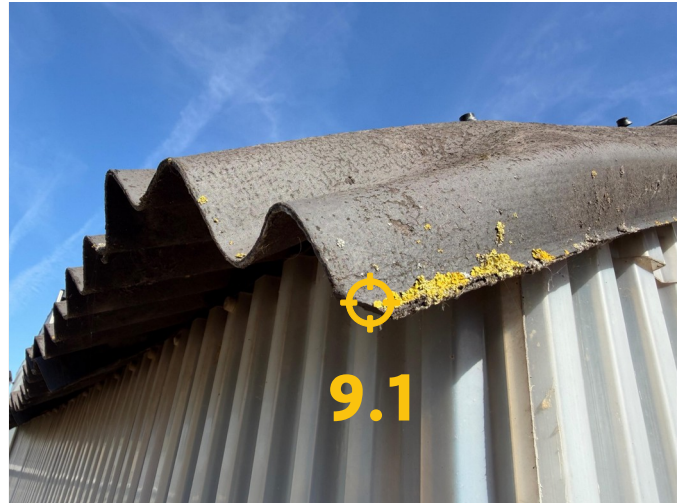
## Fiche 9: Dakbedekking boven tank

Geen asbest

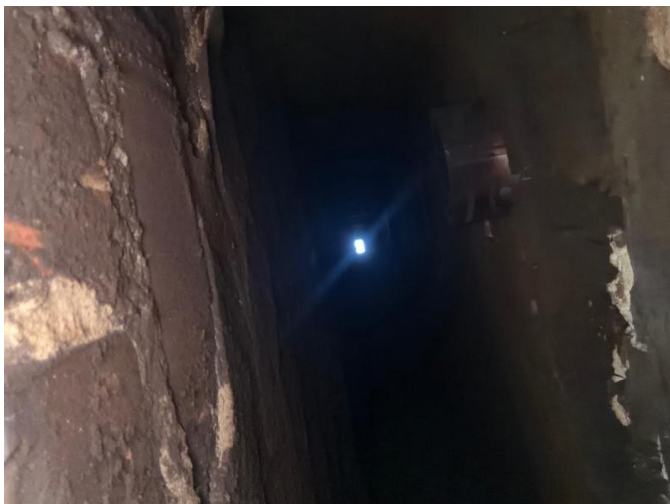
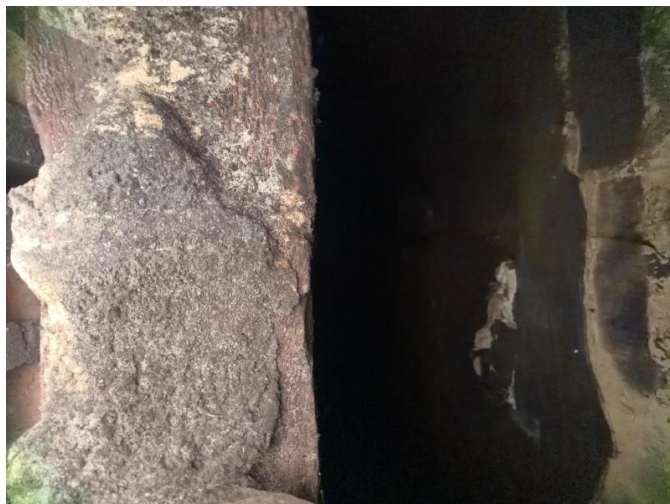
## Fiche 11: Materialen van rookgaskanalen

| Beschrijving | Notitie | Terug te vinden op plannen |
|---|---|---|
| Fiche 11: Materialen van rookgaskanalen | Het rookgaskanaal is gemetst. Via toegang tot het roetluik (aparte fiche) zijn de bakstenen zichtbaar; er is geen asbestverdachte buis aanwezig in het rookgaskanaal. | Plan 1.2: Plan 3D achterkant |
