# Asbestinventarisatetest

Grote Leiestraat 51, 8570 Anzegem

Attestnummer : 20260723-000359.000

**Niet-asbestveilig**

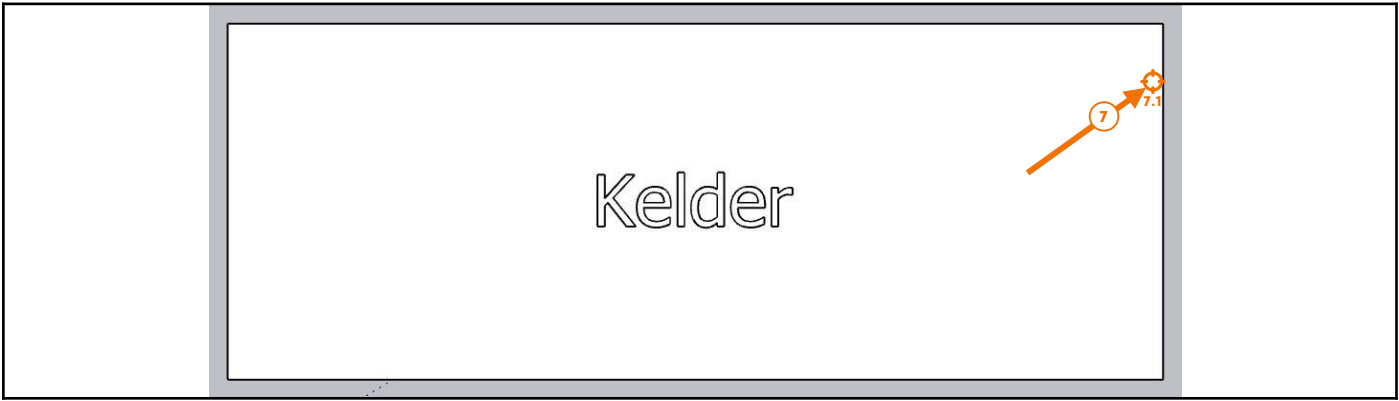
# Plan 1.1: Kelder

| Beschrijving | Type | Actie |
|---|---|---|
| 7. Cementbuis | Asbestmateriaal | <div>Verwijderen</div> |

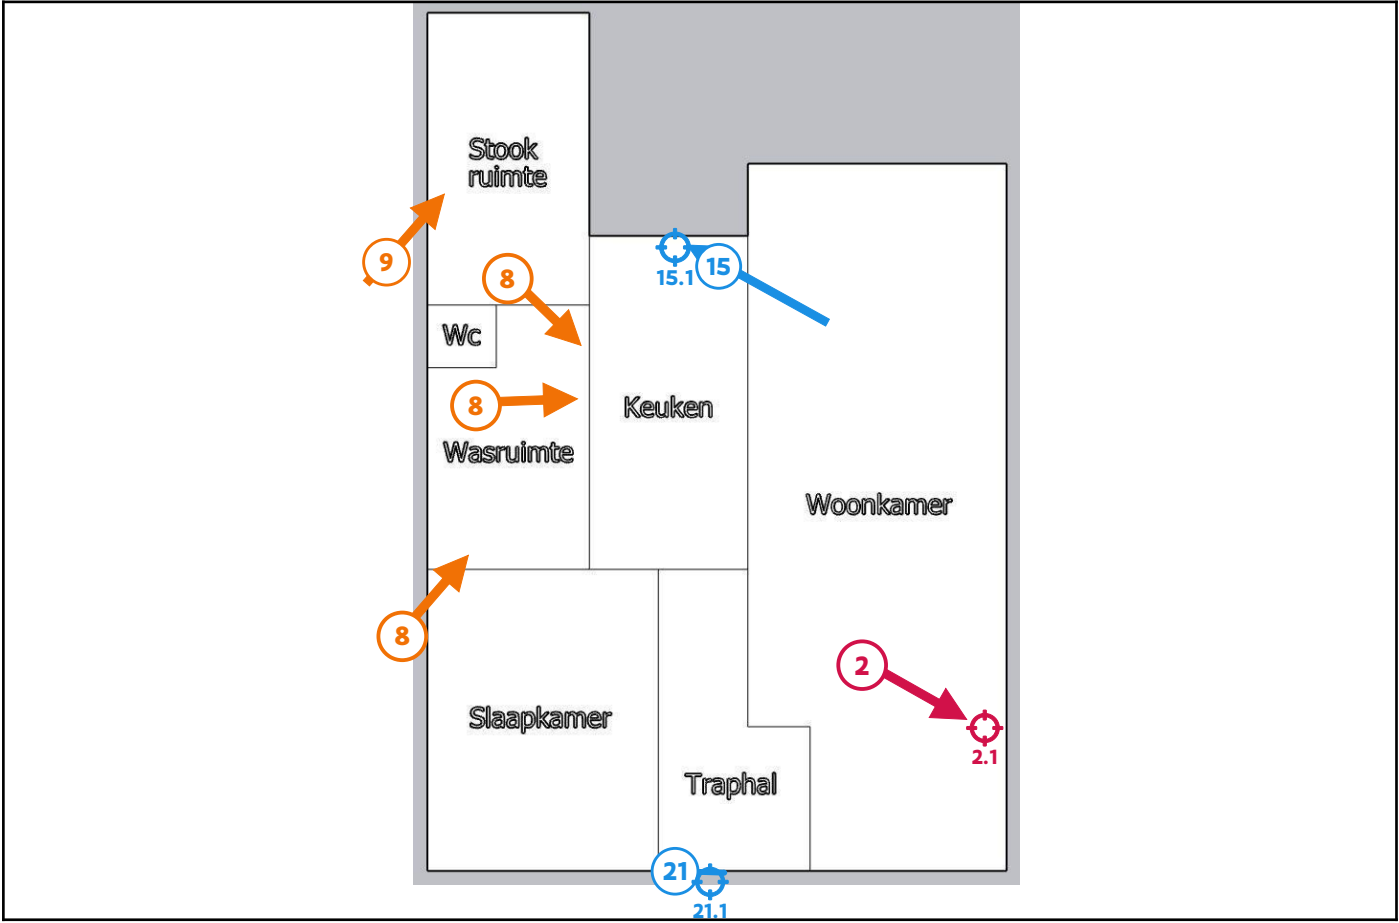
# Plan 1.4: V0

| Beschrijving | Type | Actie |
|---|---|---|
| 2. Kachelkoord | Asbestmateriaal | Dringend verwijderen |
| 8. Bakeliet | Asbestmateriaal | Verwijderen |
| 9. Roetluik | Asbestmateriaal | Verwijderen |

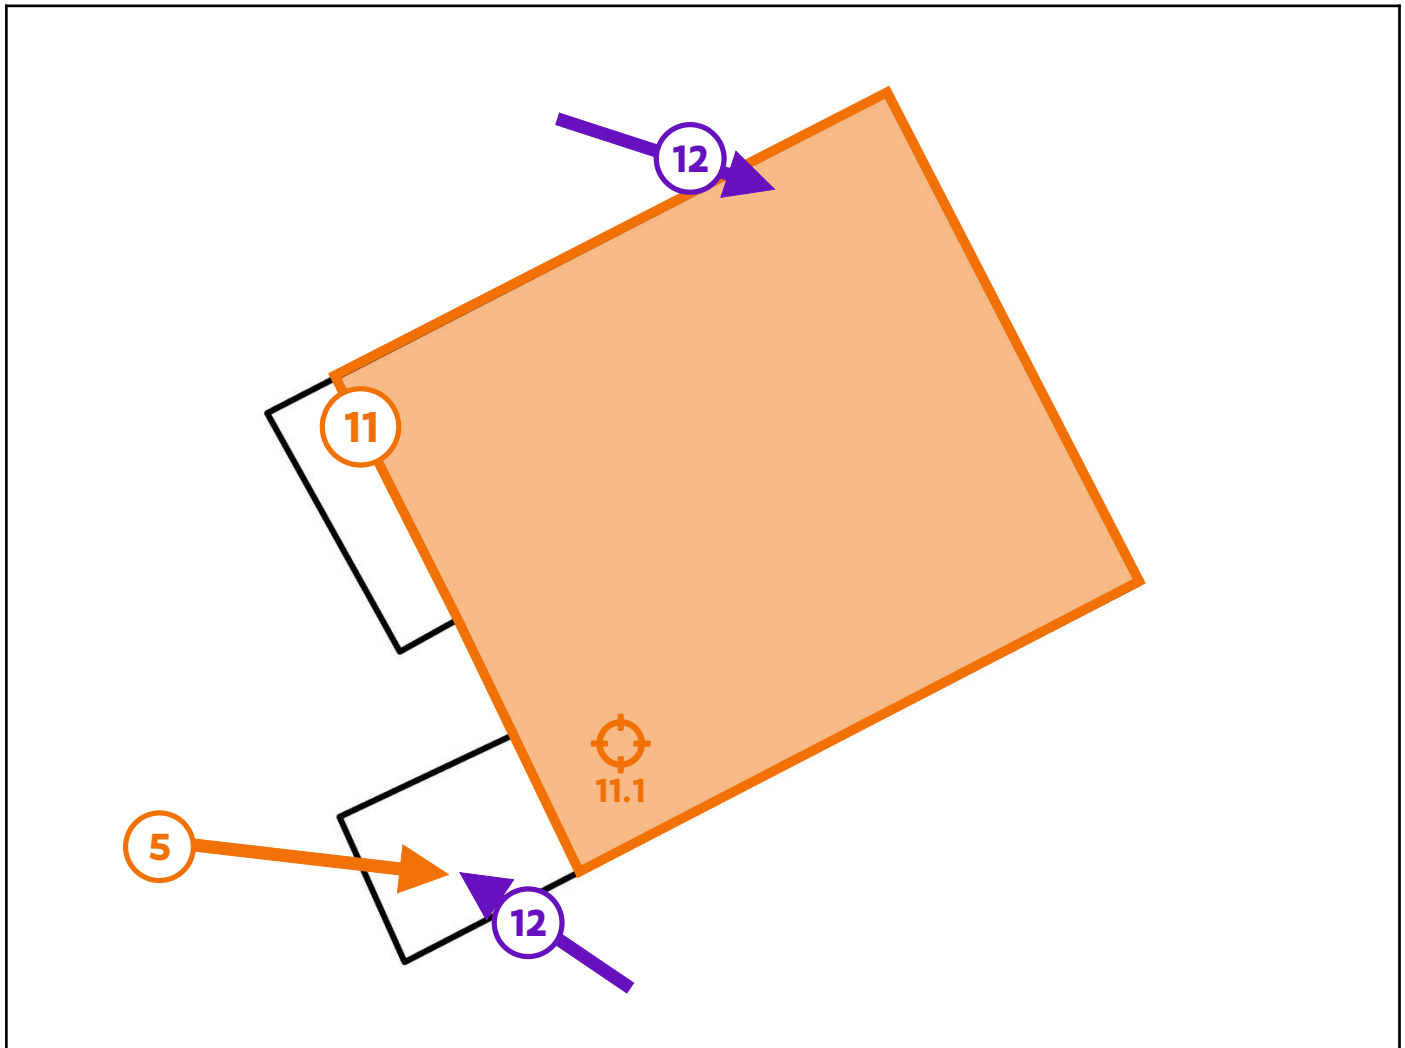
## Plan 1.9: Hoofdgebouw plan

| Beschrijving | Type | Actie |
|---|---|---|
| 5. Rookgaskanaal | Asbestmateriaal | Verwijderen |
| 11. Bruine onderdakplaten | Asbestmateriaal | Maatregelen nemen |
| 12. Schouw | Beperking | - |

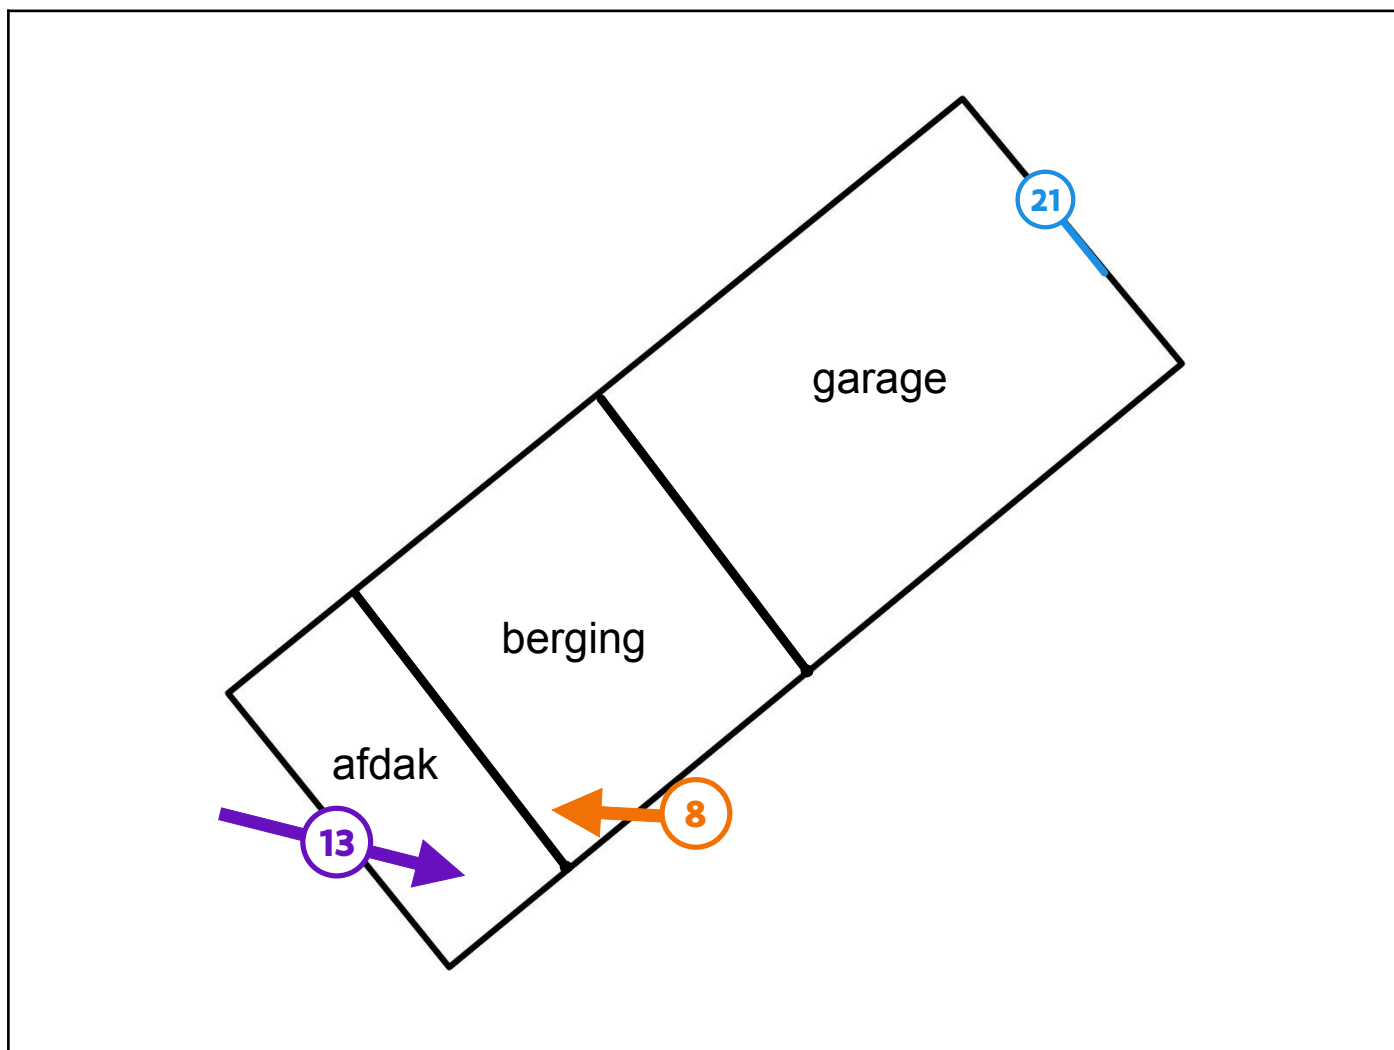
## Plan 2.1: Garage plan

| Beschrijving | Type | Actie |
|---|---|---|
| 8. Bakeliet | Asbestmateriaal | <a href="#">Verwijderen</a> |

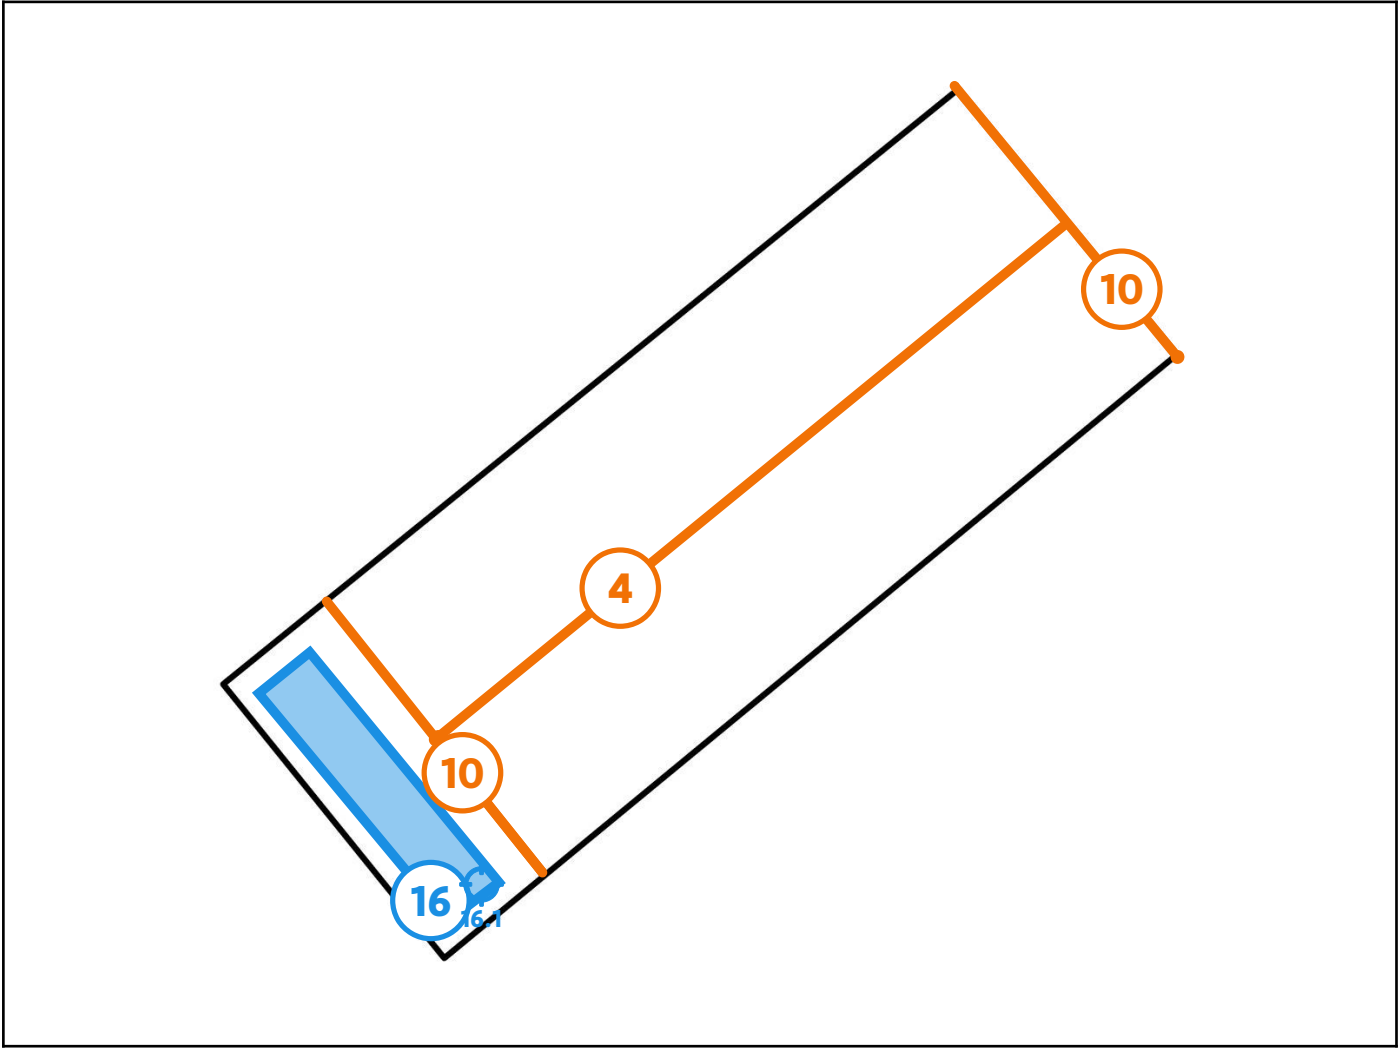
## Plan 2.2: Garage plan

| Beschrijving | Type | Actie |
|---|---|---|
| 4. Nokstukken | Asbestmateriaal | Verwijderen |
| 10. Windveer | Asbestmateriaal | Verwijderen |

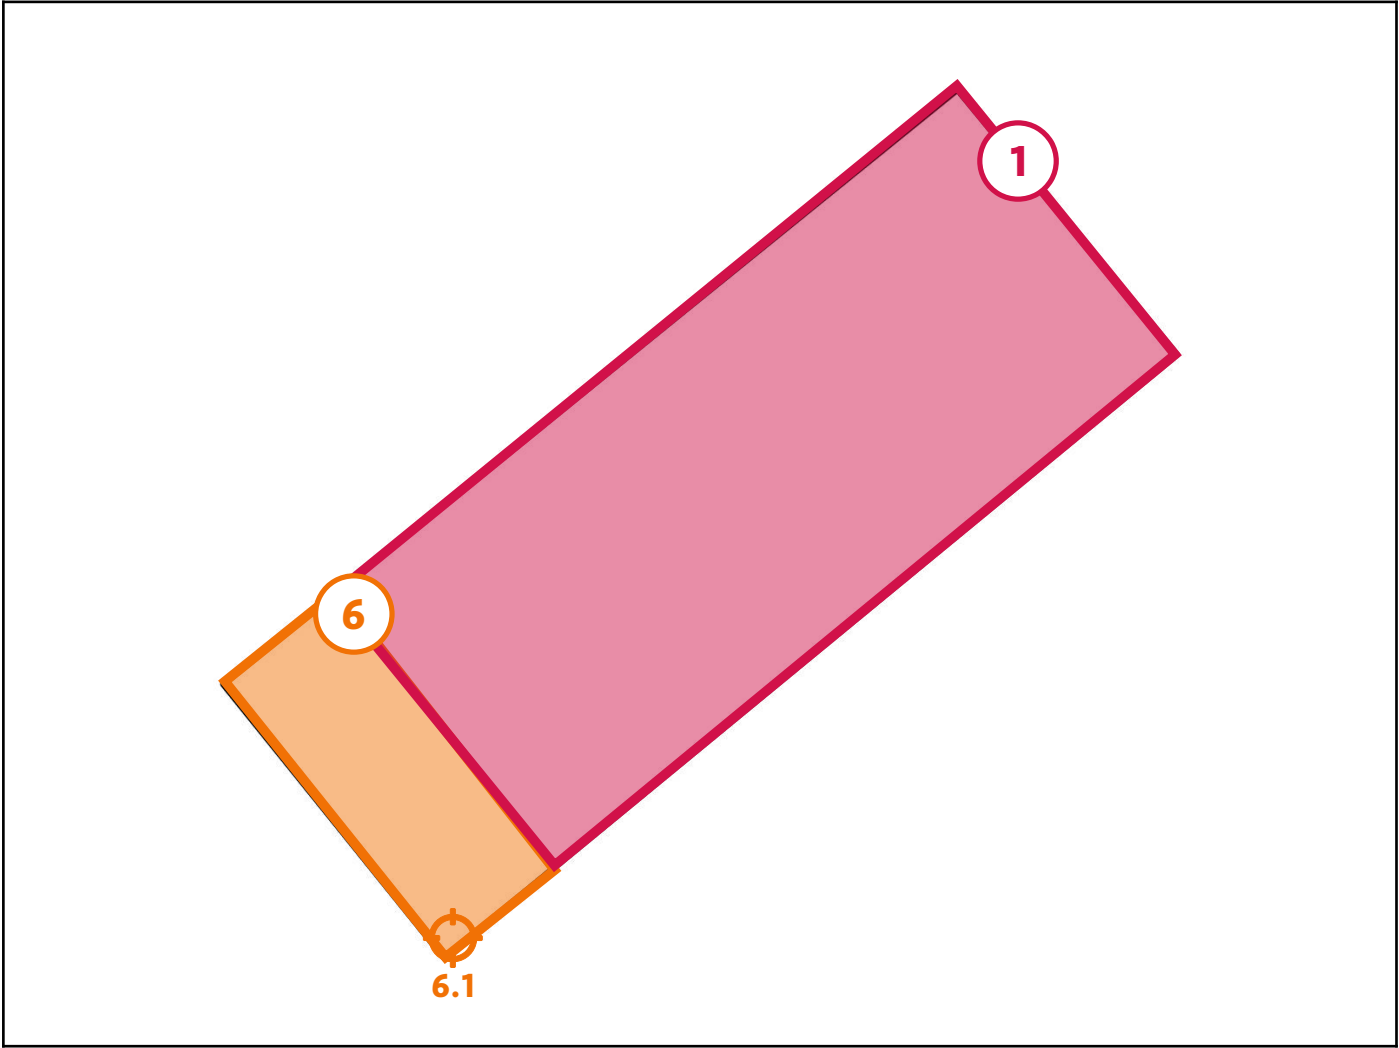
## Plan 2.3: Garage plan

| Beschrijving | Type | Actie |
|---|---|---|
| 1. Leien dak garage | Asbestmateriaal | Dringend verwijderen |
| 6. Dak bestaande uit golfplaten | Asbestmateriaal | Verwijderen |

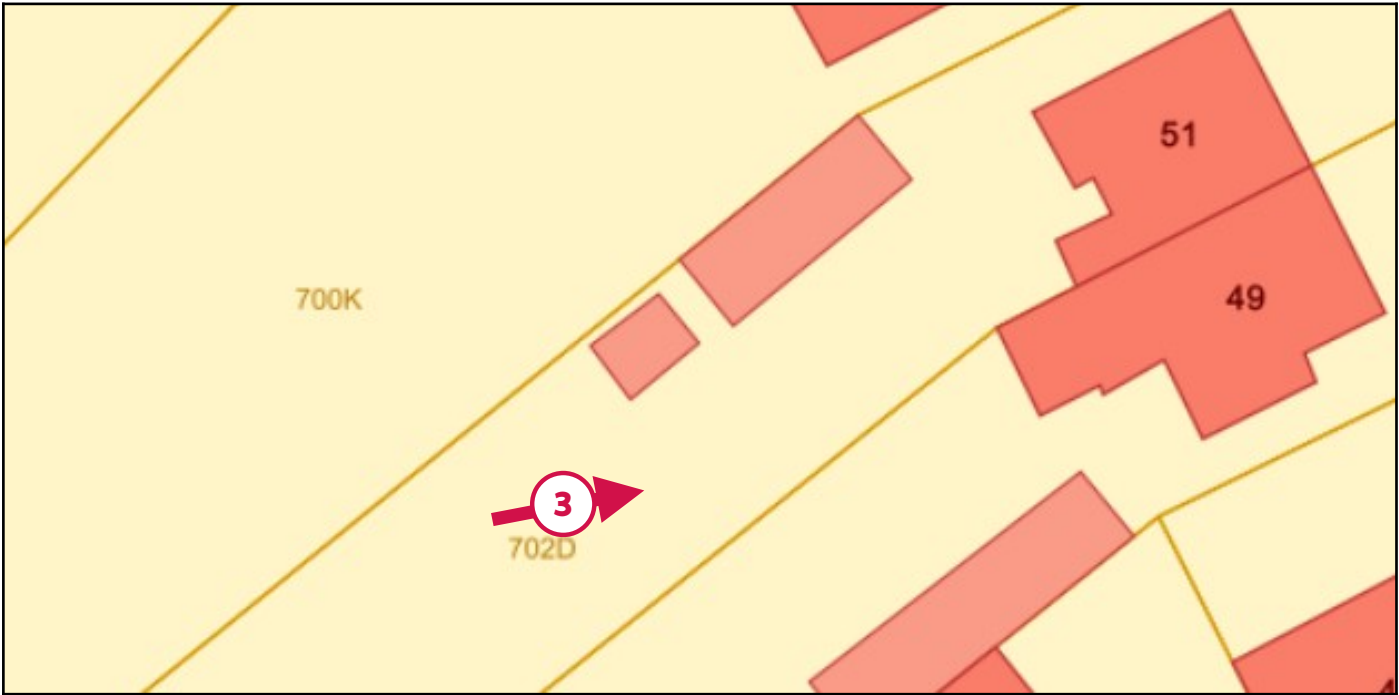
## Plan 4.1: Vaststellingen buiten de constructies

| Beschrijving | Type | Actie |
|---|---|---|
| 3. Losse cementplaat | Asbestmateriaal | Dringend verwijderen |

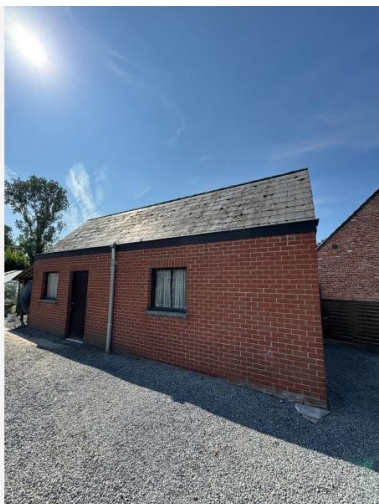
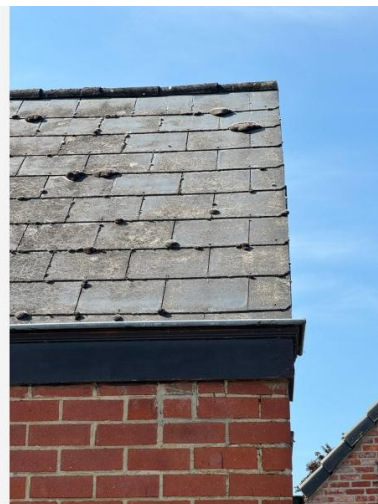
**Dringend verwijderen**

| Eindbeoordeling materiaalrisico | Hoog materiaalrisico en/of hoge kans op vezelvrijgave |

| Asbestsoort (vezeltype) | Crocidoliet aanwezig |

- Verwijder dit asbestmateriaal zo snel mogelijk. Volg de toestand goed op.
- Hemelwater dat afspoelt van asbestcement daken of gevels kan asbestdeeltjes bevatten. Gebruik het enkel voor gesloten circuits (bv. spoelen toiletten). Reinig na het vervangen van het dak of de gevel de dakgoten en regenwaterput of -ton om asbesthoudend sediment of slib te verwijderen

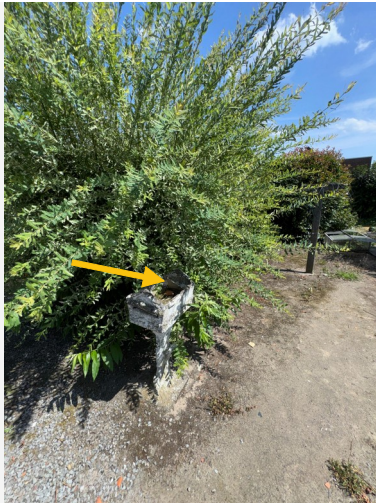
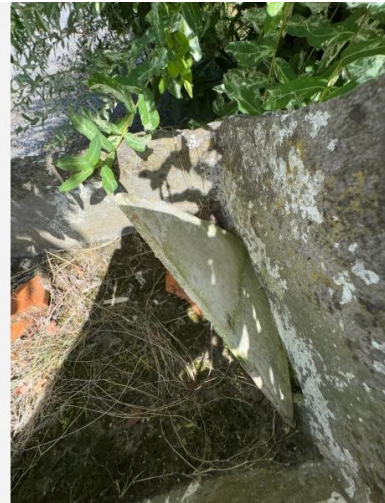
| Identificatiemethode | De asbestdeskundige beoordeelt het materiaal als asbestverdacht en dus asbesthoudend, en dit zonder monsternamen. |

- Eenvoudige handelingen: mag via doe-het-zelf of door werknemer(s) met opleidingsattest eenvoudige handelingen  
Deze toepassing kan door een aannemer die over een opleidingsattest eenvoudige handelingen beschikt of door een particulier (doe-het-zelf), verwijderd worden indien er geen verhoogd risico op vrijgave van asbestvezels ontstaat en de toepassing voorafgaand wordt gefixeerd/bevochtigd; de individuele elementen zonder machinale werktuigen en zonder breken of gooien een voor een losgemaakt worden; en ten slotte in gesloten verpakking weggevoerd worden naar een erkend afvalpunt (recyclagepark).

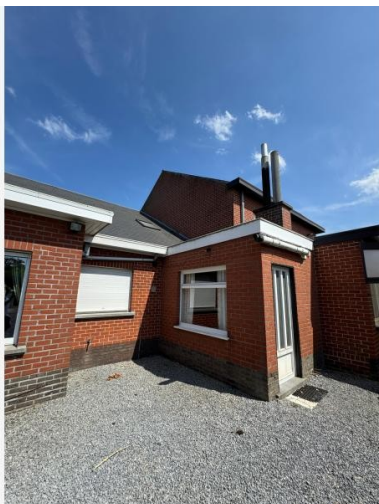
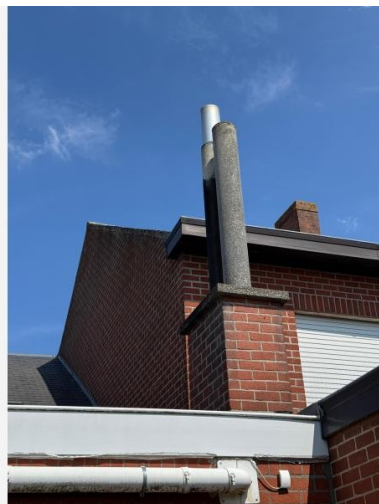
| Identificatiemethode | <p>De asbestdeskundige beoordeelt het materiaal als asbestverdacht en dus asbesthoudend, en dit zonder monstername.</p> <p>Motivatie: De monstername brengt andere schade aan dan schade die inherent is aan de monstername.</p> |

- Eenvoudige handelingen: mag via doe-het-zelf of door werknemer(s) met opleidingsattest eenvoudige handelingen  
Deze toepassing kan door een aannemer die over een opleidingsattest eenvoudige handelingen beschikt of door een particulier (doe-het-zelf), verwijderd worden indien er geen verhoogd risico op vrijgave van asbestvezels ontstaat en de toepassing voorafgaand wordt gefixeerd/bevochtigd; de individuele elementen zonder machinale werktuigen en zonder breken of gooien een voor een losgemaakt worden; en ten slotte in gesloten verpakking weggevoerd worden naar een erkend afvalpunt (recyclagepark).

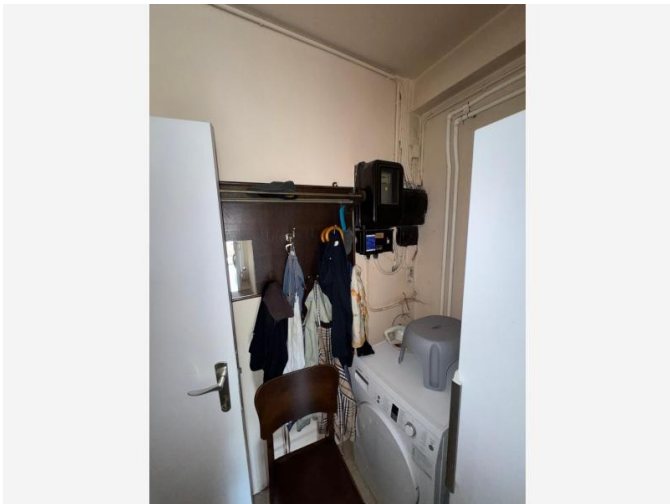
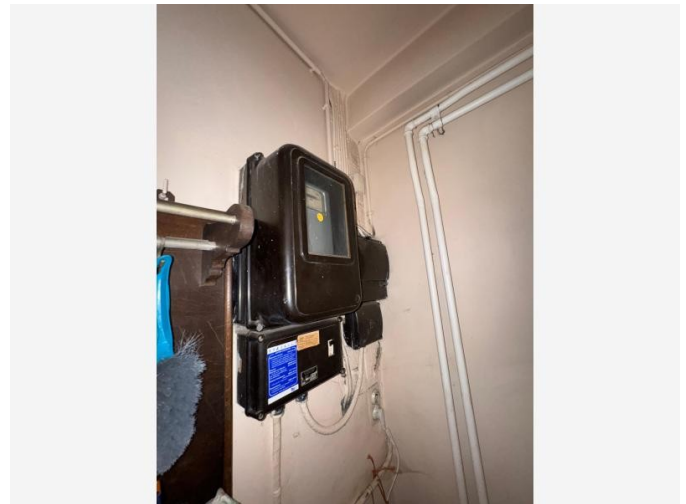
| Identificatiemethode | <p>De asbestdeskundige beoordeelt het materiaal als asbestverdacht en dus asbesthoudend, en dit zonder monstername.</p> <p>Motivatie: De monstername brengt andere schade aan dan schade die inherent is aan de monstername.</p> |

- Eenvoudige handelingen: mag via doe-het-zelf of door werknemer(s) met opleidingsattest eenvoudige handelingen  
Deze toepassing kan door een aannemer die over een opleidingsattest eenvoudige handelingen beschikt of door een particulier (doe-het-zelf), verwijderd worden indien er geen verhoogd risico op vrijgave van asbestvezels ontstaat en de toepassing voorafgaand wordt gefixeerd/bevochtigd; de individuele elementen zonder machinale werktuigen en zonder breken of gooien een voor een losgemaakt worden; en ten slotte in gesloten verpakking weggevoerd worden naar een erkend afvalpunt (recyclagepark).
