# Asbestinventarisatetest

Rijksweg 85, 9681 Maarkedal

Attestnummer : 20260911-000183.000

Uitgegeven op : 11.09.2026

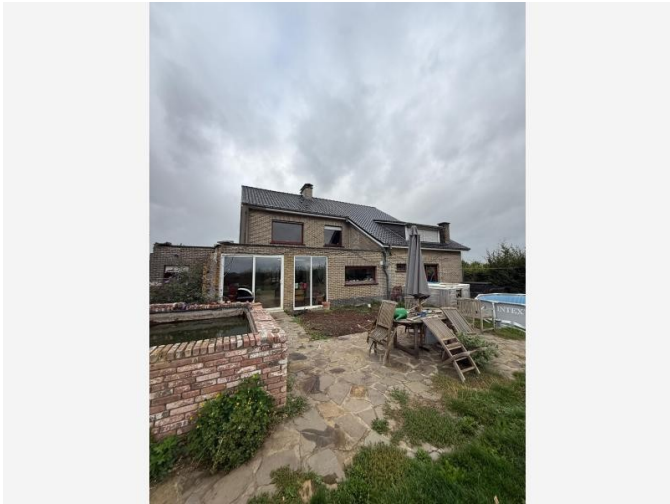
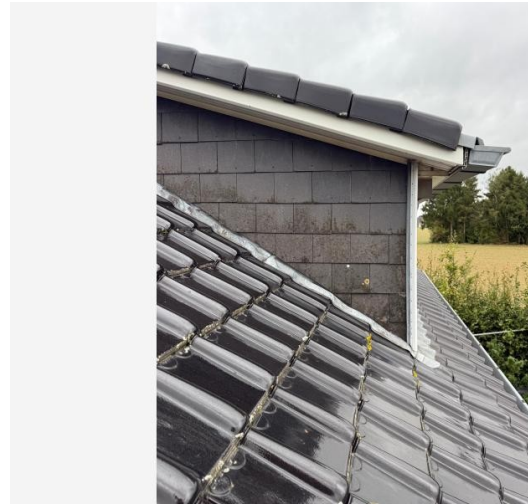
| Eindbeoordeling materiaalrisico | Verhoogd materiaalrisico en/of verhoogde kans op vezelvrijgave |

| Asbestsoort (vezeltype) | Crocidoliet aanwezig |
| Toestand van het materiaal | Matig beschadigd, matig verweerd |

| Opmerking | <p>De hoeveelheid is een zo nauwkeurig mogelijke opmeting. Hieraan kunnen evenwel geen rechten worden ontleend.</p> <p>Op de zijkant van elke dakkapel zijn er leien uit asbest cement.</p> |

- Verwijder dit asbestmateriaal zo snel mogelijk. Volg de toestand goed op.
- Hemelwater dat afspoelt van asbestcement daken of gevels kan asbestdeeltjes bevatten. Gebruik het enkel voor gesloten circuits (bv. spoelen toiletten). Reinig na het vervangen van het dak of de gevel de dakgoten en regenwaterput of -ton om asbesthoudend sediment of slib te verwijderen
- Voer bijkomende staalname(s) uit.

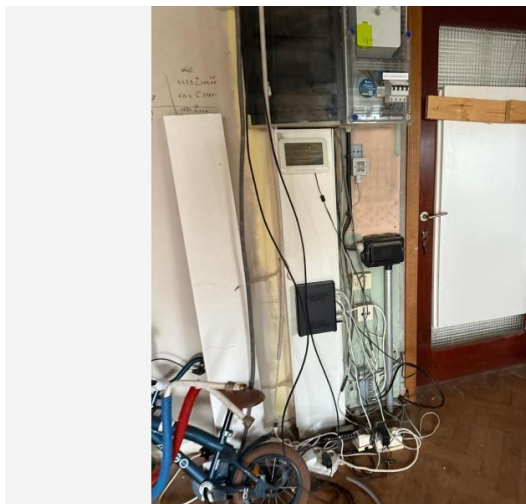
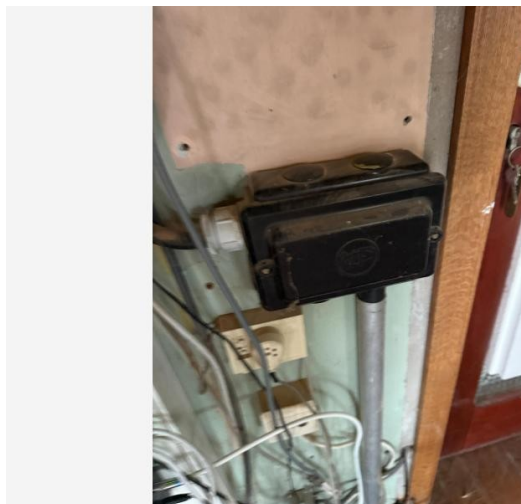
| Eindbeoordeling materiaalarisico | Verhoogd materiaalarisico en/of verhoogde kans op vezelvrijgave |

| Asbestsoort (vezeltype) | Crocidoliet aanwezig |
| Toestand van het materiaal | Licht beschadigd, licht verweerd. Intacte calciumsilicaatplaat of materiaal met categorie 3-gebondenheid |

- Zorg voor een veilig beheer. Vermijd het beschadigen van het asbestmateriaal. Controleer de toestand jaarlijks op wijzigingen.
- Voer bijkomende staalname(s) uit.

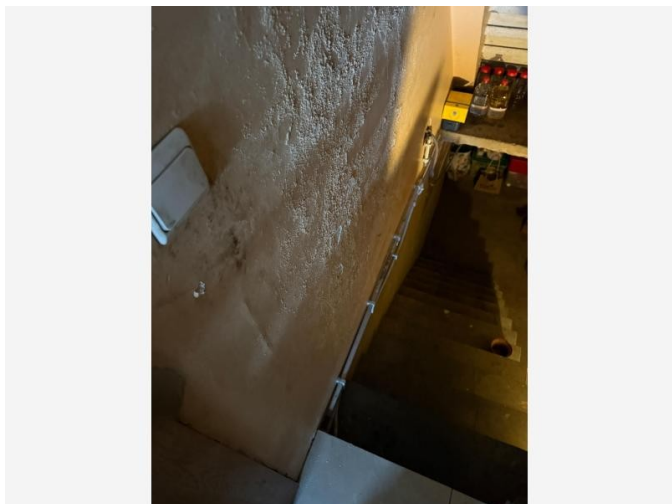
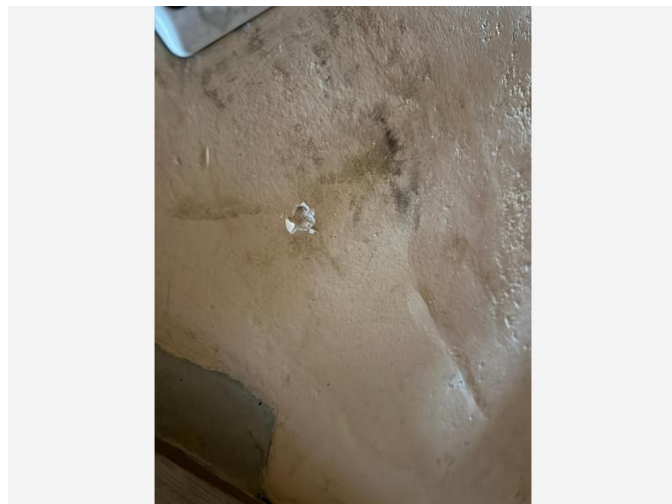
| Eindbeoordeling materiaalrisico | Zeer laag materiaalrisico en/of zeer lage kans op vezelvrijgave |

| Asbestsoort (vezeltype) | Alleen chrysotiel aanwezig |
| Toestand van het materiaal | Onbeschadigd, niet verweerd |

- Zorg voor een veilig beheer. Vermijd het beschadigen van het asbestmateriaal. Controleer de toestand jaarlijks op wijzigingen.

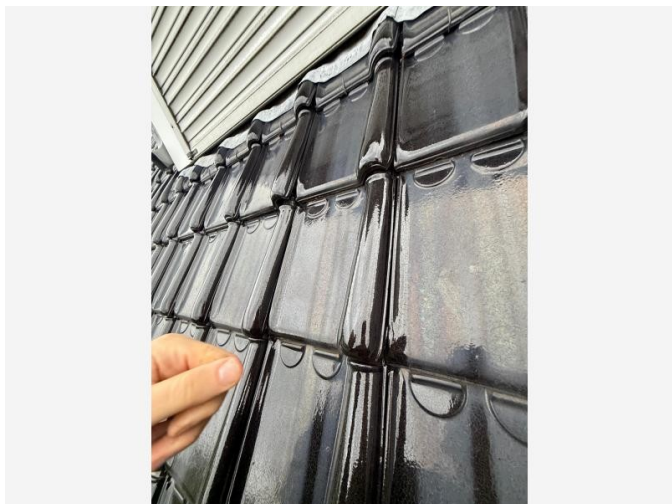
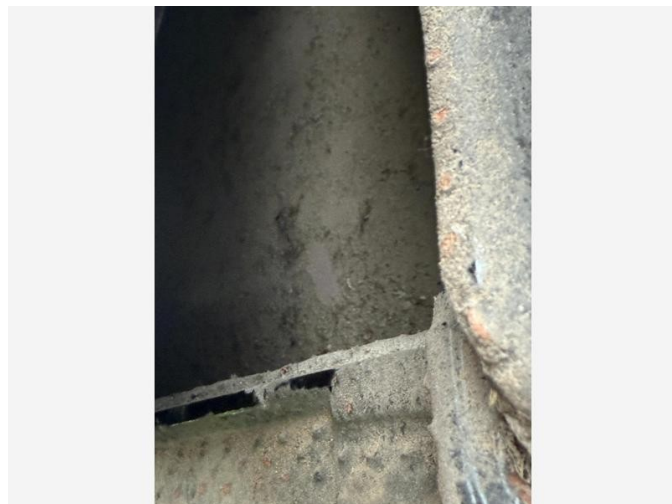
| Opmerking | De hoeveelheid is een zo nauwkeurig mogelijke opmeting. Hieraan kunnen evenwel geen rechten worden ontleend. Er werden grijze menuiserite platen terug gevonden onder de dak kapel. Vermoedelijk rondom rond zijn er oude grijze platen (op de zolder verdieping zijn er roze platen, deze konden veilig bestaand worden) |

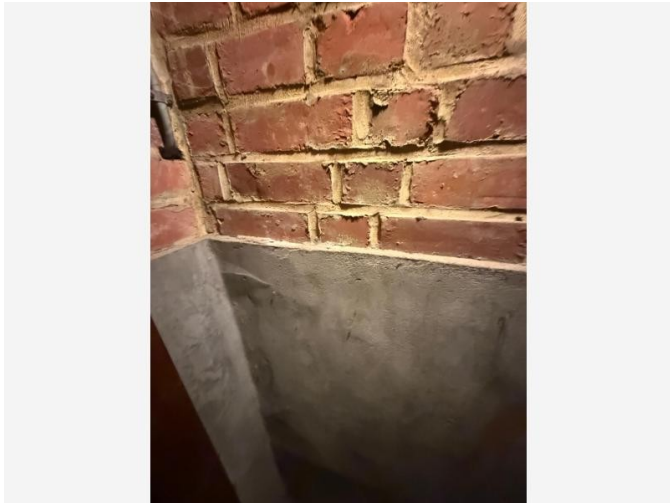
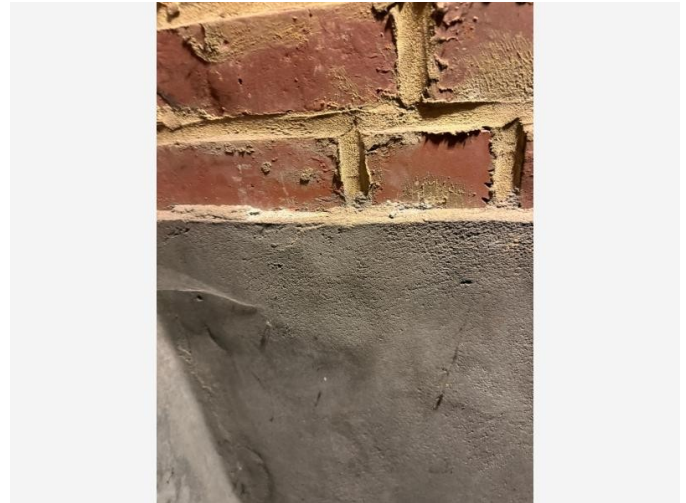
## Fiche 9: Cementen smeerlaag binnen

Geen asbest

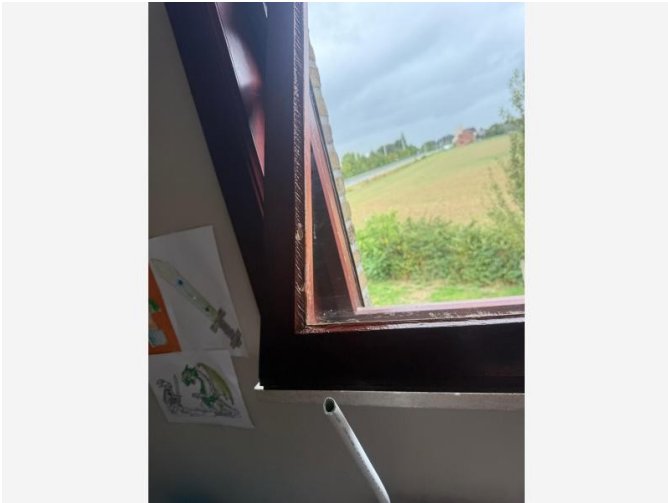
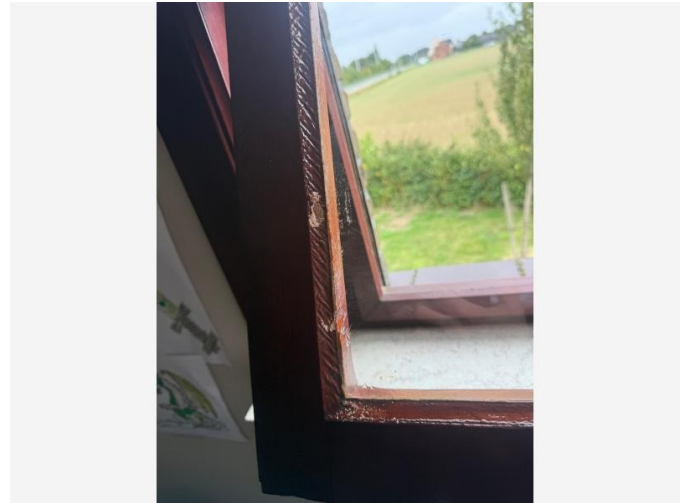
## Fiche 10: Mastiek - Raam

Geen asbest

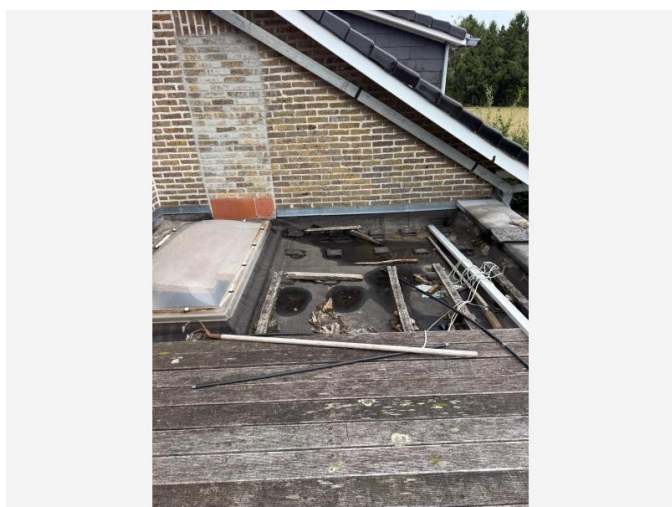
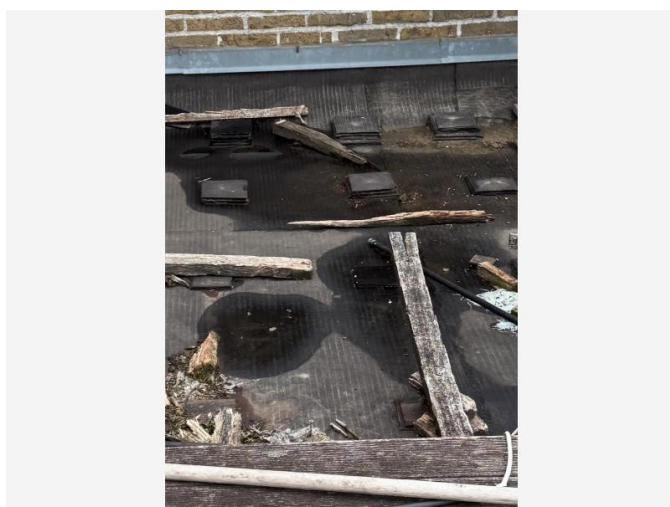
### Fiche 13: EPDM Plat dak

| Beschrijving | Notitie | Terug te vinden op plannen |
|---|---|---|
| Fiche 13: EPDM Plat dak | Mogelijks onder deze EPDM afwerking kan er eventueel nog verdachte onderlagen. | - |
