Asbestinventarisatetest

Tuinbouwstraat 4, 9900 Eeklo

Attestnummer : 20260311-000352.000

Uitgegeven op : 11.03.2026

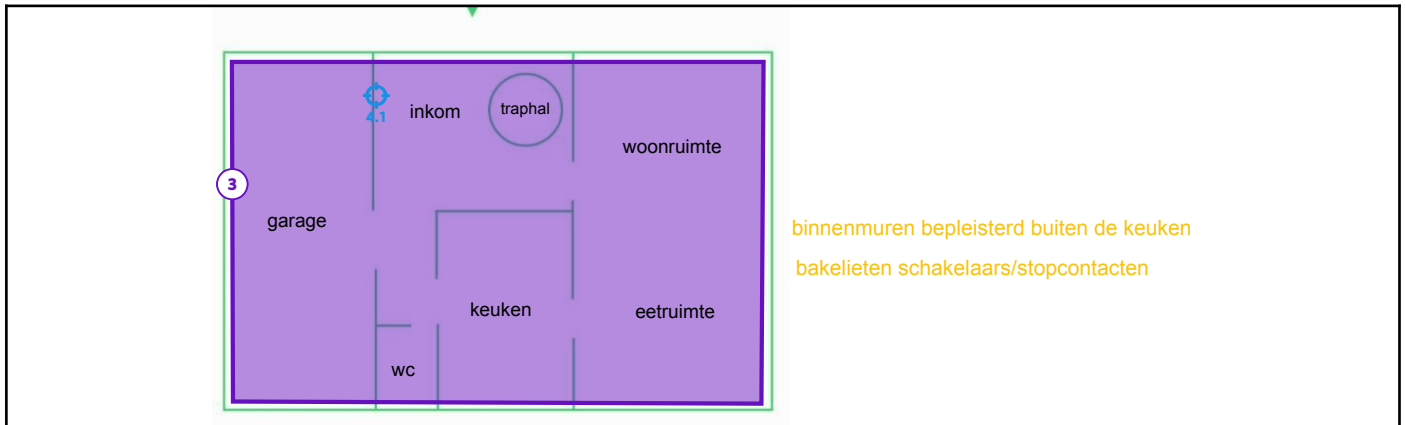
Plan 1.1: Gelijkvloers

Beschrijving	Type	Actie
2. Bakeliet schakelaars - stopcontacten - lampfittings	Asbestmateriaal	Verwijderen
3. Plafonds uit niet asbestverdacht materiaal	Advies	-
4. Pleisterwerk wanden	Geen asbest	-
4.1 Code: SN01	Mengmonster	-

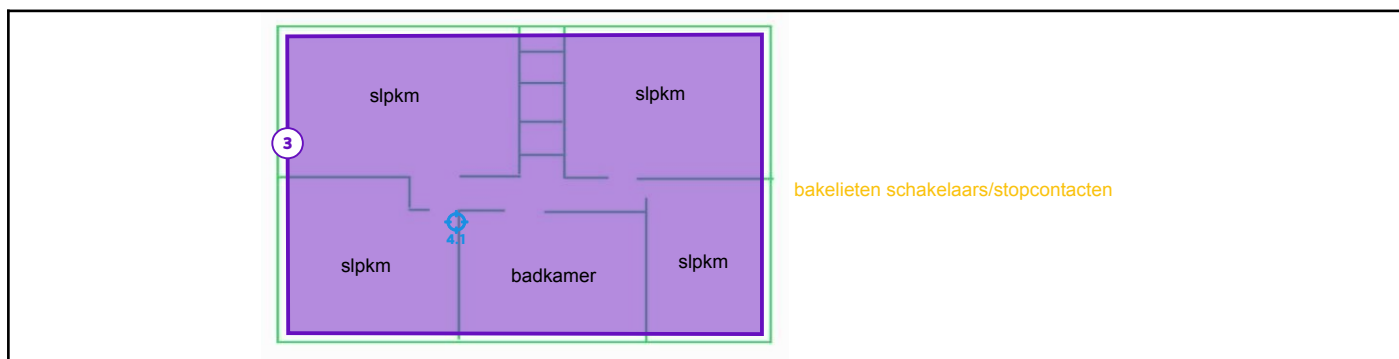
Plan 1.2: Verdiep

Beschrijving	Type	Actie
2. Bakeliet schakelaars - stopcontacten - lampfittings	Asbestmateriaal	Verwijderen
3. Plafonds uit niet asbestverdacht materiaal	Advies	-
4. Pleisterwerk wanden	Geen asbest	-
4.1 Code: SN01	Mengmonster	-

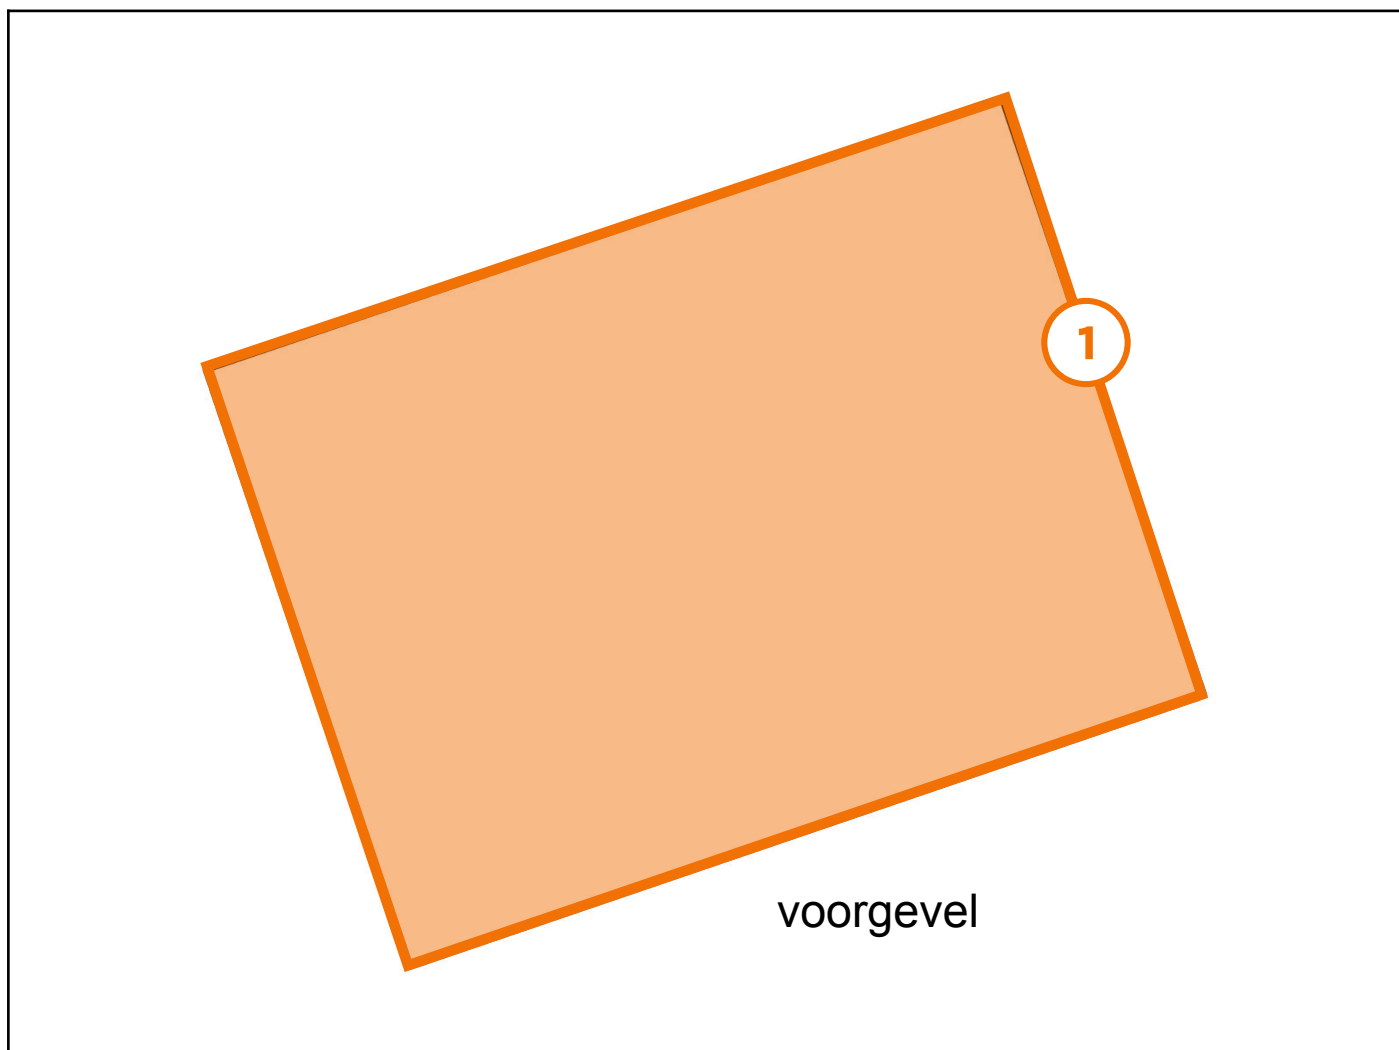
Plan 1.4: Woning plan bovenaanzicht

Beschrijving	Type	Actie
1. Dak in cementleien	Asbestmateriaal	Verwijderen

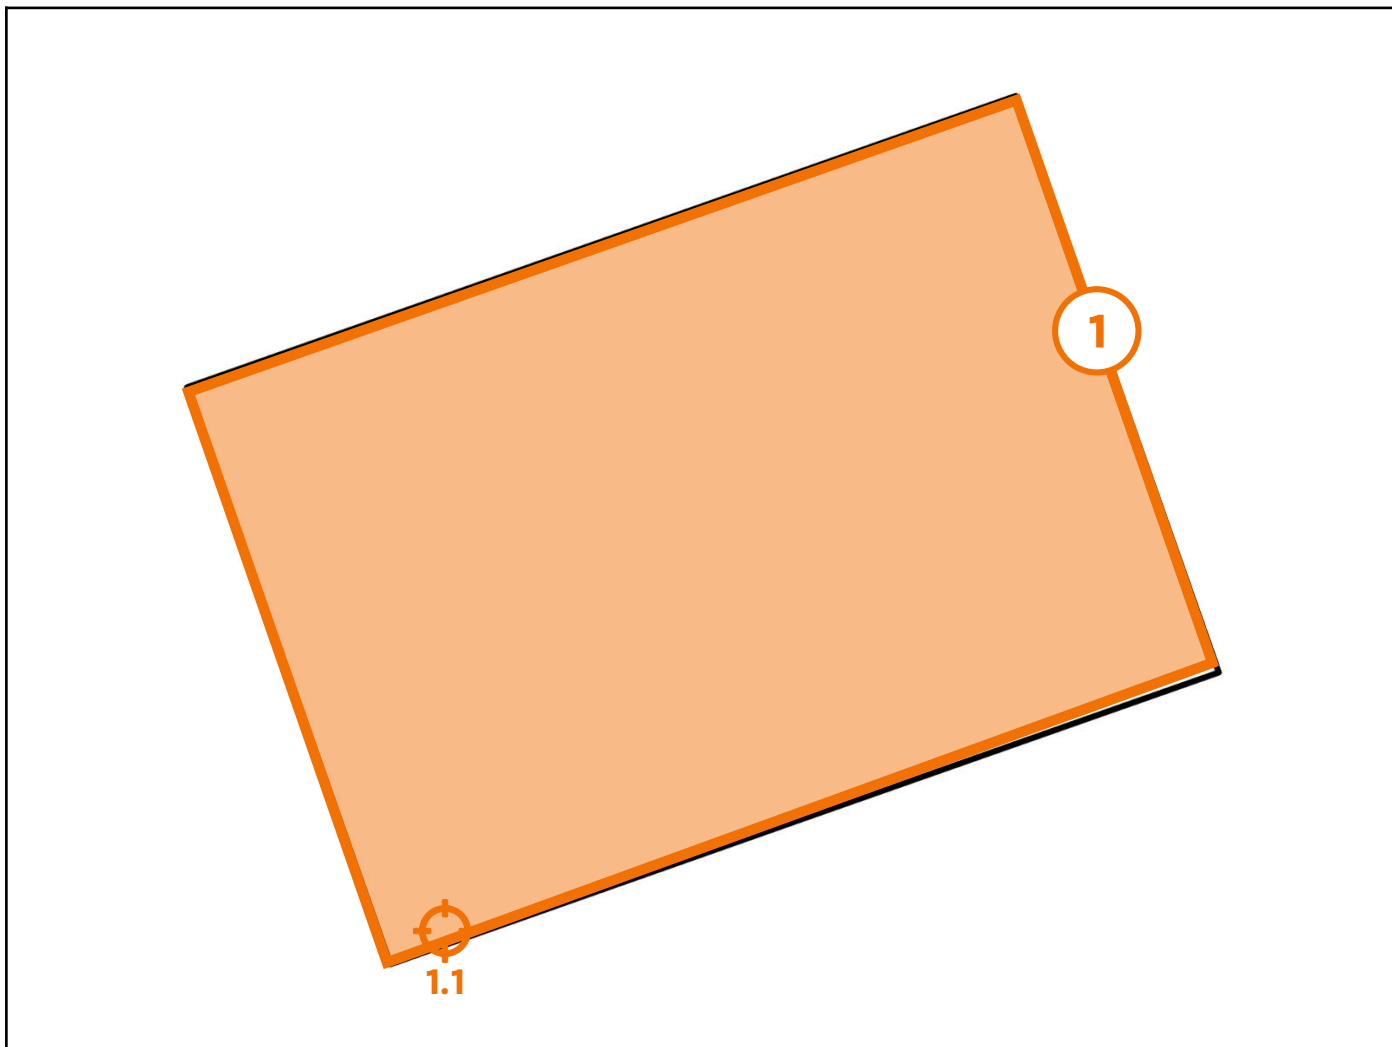
Plan 2.1: Tuinhuis plan

Beschrijving	Type	Actie
1. Dak in cementleien	Asbestmateriaal	Verwijderen
1.1 Code: SN02	Puntmonster	-

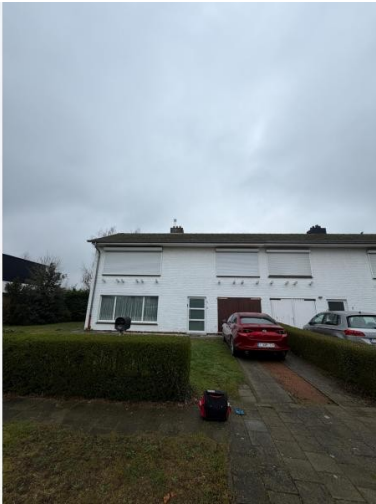
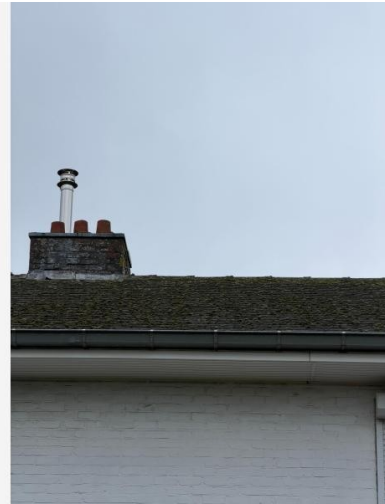
Het asbestmateriaal valt onder de mijlpaal van 2034.

Eindbeoordeling materiaalrisico	Verhoogd materiaalrisico en/of verhoogde kans op vezelvrijgave
---------------------------------	--

Gebondenheid	Categorie 1: hechtgebonden in oorsprong
Asbestsoort (vezeltype)	Alleen chrysotiel aanwezig
Asbestconcentratie	Laag (< 50%)
Afschermingsgraad van het gehele materiaal	Geheel of deels vrij aan de buitenlucht, maar geen contact met binnenlucht
Toestand van het materiaal	Matig beschadigd, matig verweerd

#	Type	Referentie	Resultaat
1.1	Puntmonster	SN02	Chrysotiel

Beschrijving	Dak in cementleien
Omgeving	Buiten
Primaire drager	Schuin dak
Asbestmateriaal	Dak- en gevelbekleding - Lei, shingle
Bindmiddel van asbestmateriaal	Cement
Gebondenheid op basis van bindmiddel	Hecht
Hoeveelheid (oppervlakte - aantal)	<ul style="list-style-type: none">• 100,00 m² - 1 stuk
Totale oppervlakte	100,00 m ²
Eenvoudig bereikbaar	Ja
Bevestigingswijze	<ul style="list-style-type: none">• Geklemd• Genageld, geniet
Identificatiemethode	Een monstername door de asbestdeskundige met laboanalyse door een asbestlabo.
Destructieve handeling voor identificatie	Nee
Opmerking	De hoeveelheid is een zo nauwkeurig mogelijke opmeting, waar evenwel kleine afwijkingen op mogelijk zijn.

- Verwijder dit asbestmateriaal zo snel mogelijk. Volg de toestand goed op.
- Hemelwater dat afspoelt van asbestcement daken of gevels kan asbestdeeltjes bevatten. Gebruik het enkel voor gesloten circuits (bv. spoelen toiletten). Reinig na het vervangen van het dak of de gevel de dakgoten en regenwaterput of -ton om asbesthoudend sediment of slib te verwijderen

- Eenvoudige handelingen: mag via doe-het-zelf of door werknemer(s) met opleidingsattest eenvoudige handelingen
Deze toepassing mag door een aannemer die over een opleidingsattest eenvoudige handelingen beschikt of door een particulier (doe-het-zelver), verwijderd worden indien er geen verhoogd risico op vrijgave van asbestvezels (max. concentratie 0,01 vezels/cm³ - CODEX Art. VI.3-54) ontstaat en de toepassing voorafgaand wordt gefixeerd/bevochtigd. De individuele elementen moeten zonder machinale werktuigen (boormachine, slijpschijf, hogedrukreiniger, â) en zonder breken of gooien een voor een losgemaakt worden en dubbel en luchtdicht verpakt afgevoerd worden naar een erkend afvalpunt (recyclagepark). Daar moeten ze voorzichtig in de container voor asbestafval worden gelegd. Op het recyclagepark worden uitsluitend hechtgebonden asbestmaterialen aanvaard. Niet-hechtgebonden asbestmaterialen kunnen enkel bij een erkend asbestverwijderaar of asbestafvalverwerker worden aangeboden.

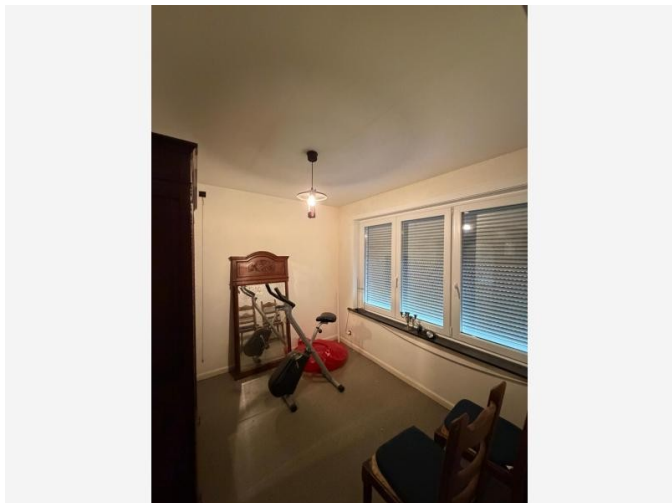
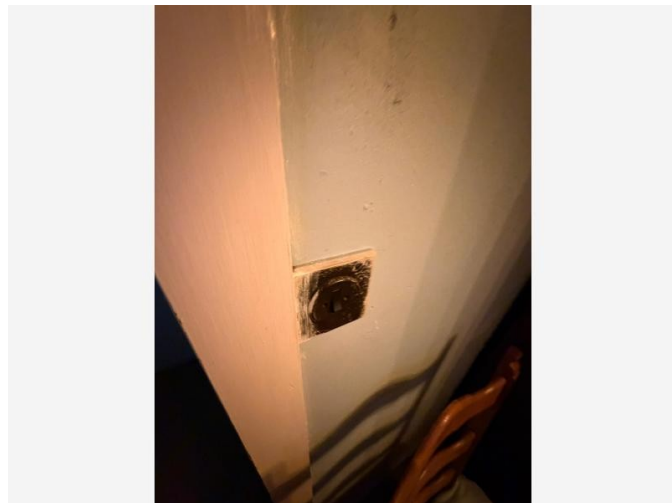
Het asbestmateriaal valt onder de mijlpaal van 2040.

Verhoogd materiaalrisico en/of verhoogde kans op vezelvrijgave

Gebondenheid	Categorie 1: hechtgebonden in oorsprong
Asbestsoort (vezeltype)	Crocidoliet aanwezig
Asbestconcentratie	Laag (< 50%)
Afschermingsgraad van het gehele materiaal	Geheel of deels vrij aan de binnenlucht, maar geen contact met binnenluchtstromen
Toestand van het materiaal	Licht beschadigd, licht verweerd. Intacte calciumsilicaatplaat of materiaal met categorie 3-gebondenheid

Beschrijving	Bakeliet schakelaars - stopcontacten - lampfittings
Omgeving	Binnen
Primaire drager	Communicatie en elektrische infrastructuur en uitrusting
Asbestmateriaal	Plaat, paneel, tablet - Type Bakeliet
Bindmiddel van asbestmateriaal	Kunststof of -hars
Gebondenheid op basis van bindmiddel	Hecht
Hoeveelheid (oppervlakte - dikte - aantal)	• 5,00 m ² - 0,50 cm - 1 stuk
Totaal volume	0,025 m ³
Eenvoudig bereikbaar	Ja
Bevestigingswijze	• Geschroefd
Identificatiemethode	De asbestdeskundige beoordeelt het materiaal als asbestverdacht en dus asbesthoudend, en dit zonder monstername. Motivatie: De monstername brengt andere schade aan dan schade die inherent is aan de monstername.
Destructieve handeling voor identificatie	Nee
Opmerking	De hoeveelheid is een zo nauwkeurig mogelijke opmeting, waar evenwel kleine afwijkingen op mogelijk zijn.

- Zorg voor een veilig beheer. Vermijd het beschadigen van het asbestmateriaal. Controleer de toestand jaarlijks op wijzigingen.
- Voer bijkomende staalname(s) uit.

- Eenvoudige handelingen: mag via doe-het-zelf of door werknemer(s) met opleidingsattest eenvoudige handelingen
Deze toepassing mag door een aannemer die over een opleidingsattest eenvoudige handelingen beschikt of door een particulier (doe-het-zelver), verwijderd worden indien er geen verhoogd risico op vrijgave van asbestvezels (max. concentratie 0,01 vezels/cm³ - CODEX Art. VI.3-54) ontstaat en de toepassing voorafgaand wordt gefixeerd/bevochtigd. De individuele elementen moeten zonder machinale werktuigen (boormachine, slijpschijf, hogedrukreiniger, etc.) en zonder breken of gooien een voor een losgemaakt worden en dubbel en luchtdicht verpakt afgevoerd worden naar een erkend afvalpunt (recyclagepark). Daar moeten ze voorzichtig in de container voor asbestafval worden gelegd. Op het recyclagepark worden uitsluitend hechtgebonden asbestmaterialen aanvaard. Niet-hechtgebonden asbestmaterialen kunnen enkel bij een erkend asbestverwijderaar of asbestafvalverwerker worden aangeboden.

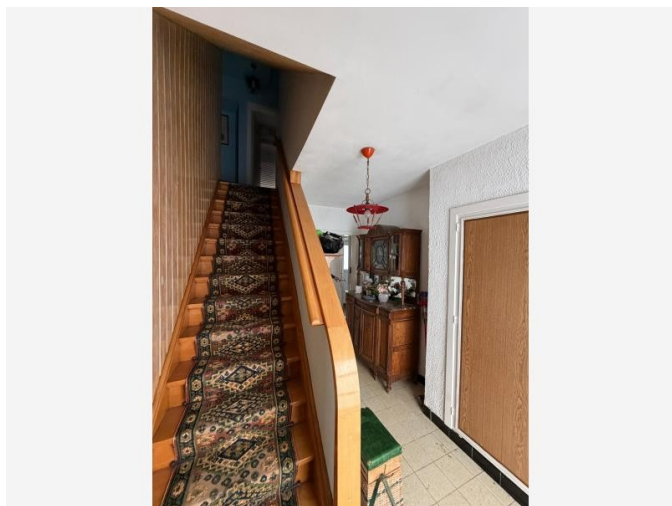
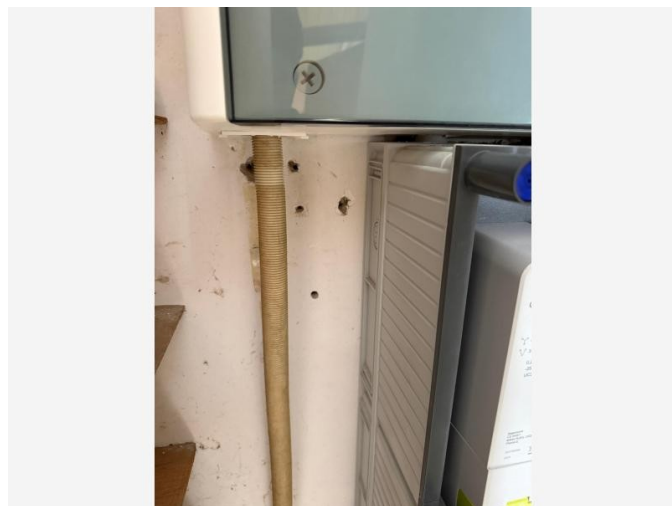
Fiche 4: Pleisterwerk wanden

Geen asbest

#	Type	Referentie	Resultaat
4.1	Mengmonster	SN01	Geen asbest

Beschrijving	Pleisterwerk wanden
Omgeving	Binnen
Primaire drager	Binnenwand
Bindmiddel van materiaal	Gips - kalk
Gebondenheid op basis van bindmiddel	Niet-hechtgebonden
Hoeveelheid (oppervlakte - dikte - aantal)	• 500,00 m ² - 0,50 cm - 1 stuk
Totaal volume	2,50 m ³
Identificatiemethode	Een monstername door de asbestdeskundige met laboanalyse door een asbestlabo.
Destructieve handeling voor identificatie	Nee
Opmerking	De hoeveelheid is een zo nauwkeurig mogelijke opmeting, waar evenwel kleine afwijkingen op mogelijk zijn. In de gevallen waar dit praktisch mogelijk is, wordt staalname uitgevoerd conform het inspectieprotocol: in een droge ruimte zoals een slaapkamer of een leefruimte, in een verwarmde natte ruimte zoals een (keuken of badkamer NVT - tegels), in een traphal en (in een stookruimte NVT).
