# Asbestinventarisatetest

Kerkgate 70, 9700 Oudenaarde

Attestnummer : 20260318-000349.001

Uitgegeven op : 18.03.2026

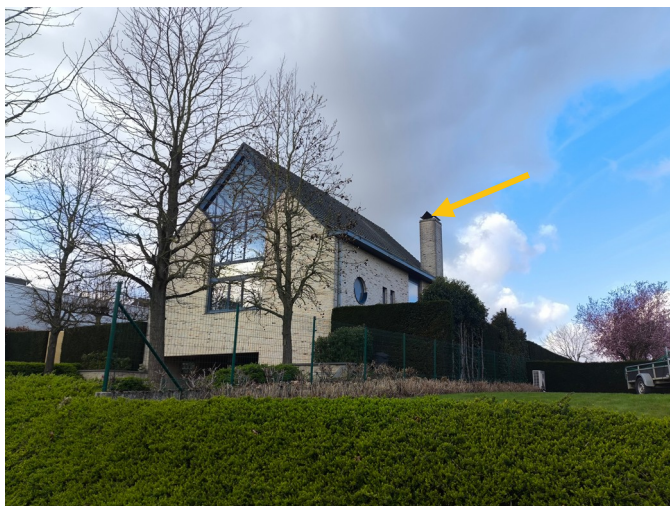
*Situeringfoto*

### Tijdelijke beperking

**Reden:** Het te onderzoeken materiaal situeert zich hoger dan 3,50 m te rekenen vanaf een veilige ondergrond

**Uitleg van de asbestdeskundige:** Bij werken (dak of reiniging schouw) kan een stelling geplaatst worden, het is niet duidelijk of er asbestverdachte materialen aanwezig zijn in/rond de schouw.

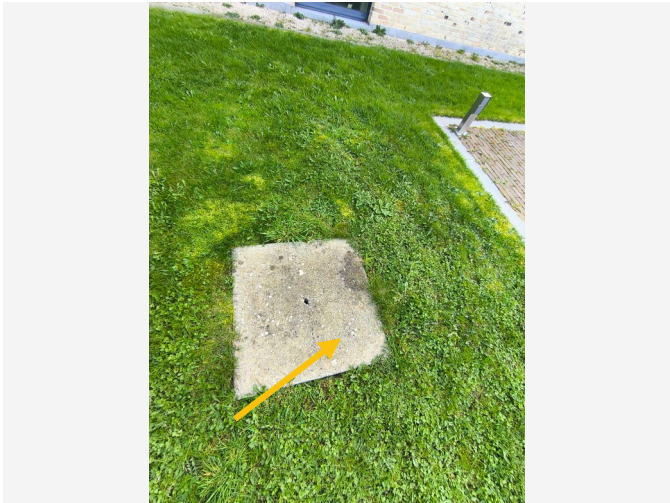
*Situeringfoto*

#### Tijdelijke beperking

**Reden:** Er is geen volledige risicobeoordeling mogelijk

**Uitleg van de asbestdeskundige:** Putdeksel(s) is te zwaar om te heffen of is geklemd/vastgeroest.

Inspectie niet mogelijk.

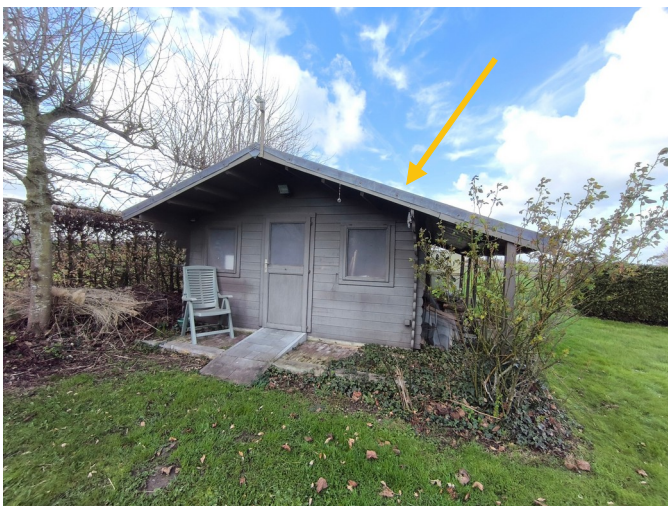
*Situeringfoto*

### Tijdelijke beperking

**Reden:** Het onderzoek kan niet uitgevoerd worden binnen de bepalingen van de Welzijnswet

**Uitleg van de asbestdeskundige:** Aanwezigheid onderdak kon niet vastgesteld worden: isolatieplaten aan de binnenkant / niet duidelijk adv opheffen dakpan, geen mogelijkheid om op een veilige manier een dakpan te tillen.

Bij werken kan een stelling /hoge ladder geplaatst worden om veilig te inspecteren .( om vb meerdere dakpannen tillen) of door een destructief onderzoek via de binnenkant.

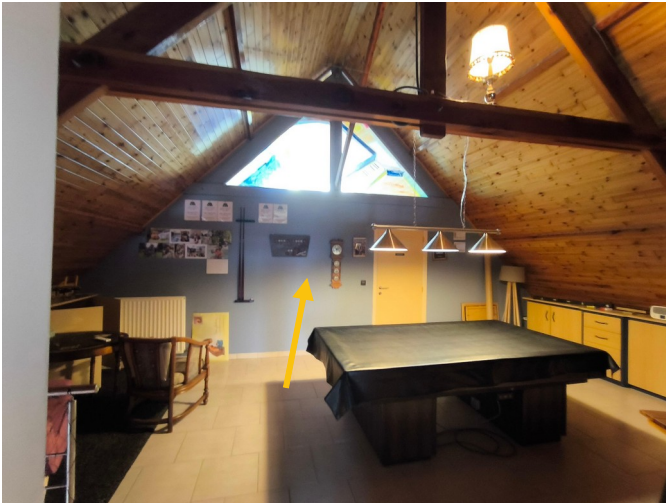
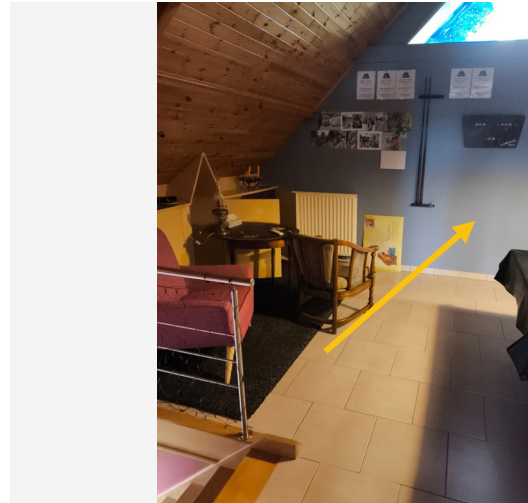
binnenwanden zijn afgewerkt met valse wanden. Het is niet duidelijk of er pleisterwerk of asbest toepassingen aanwezig zijn achter/op deze valse wanden, het is aangewezen om bijkomend onderzoek uit te voeren bij werken.

Zonder destructieve handeling is het niet mogelijk om na te gaan of er asbesthoudende materialen aanwezig zijn achter de wand afwerking. Als bij sloop of renovatie blijkt dat er achter deze wanden nog pleisterwerk of asbest verdachte toepassingen aanwezig zijn, moet dit bemonsterd worden.

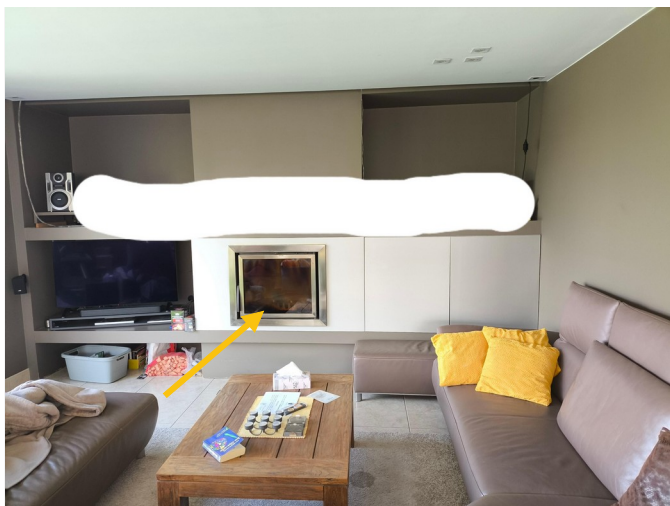
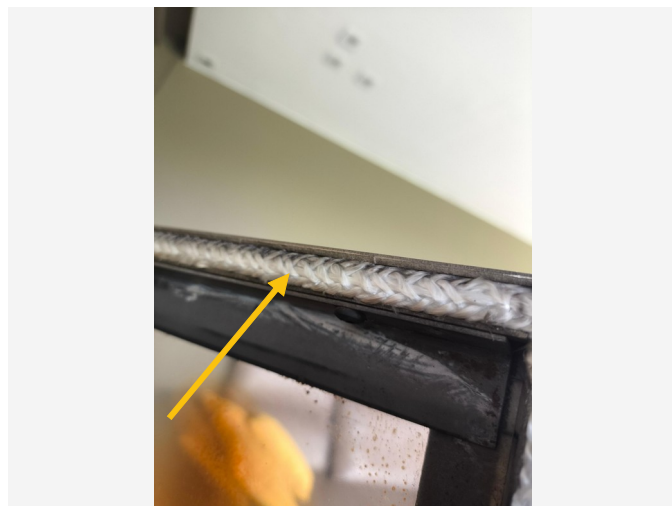
De koord werd visueel herkend als een synthetische koord en is niet asbesthoudend.

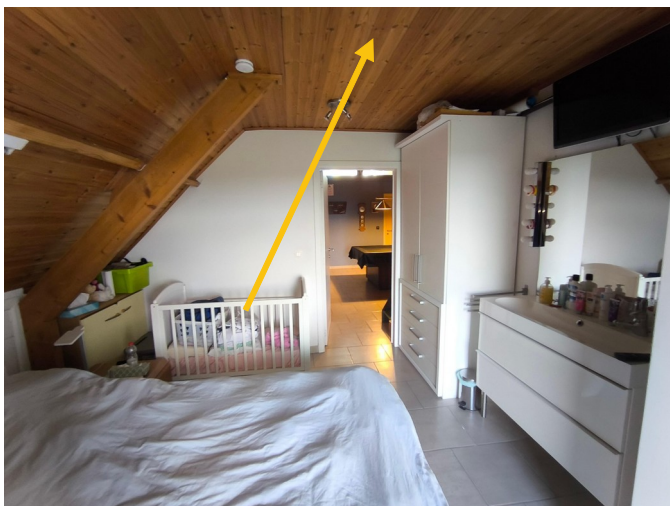
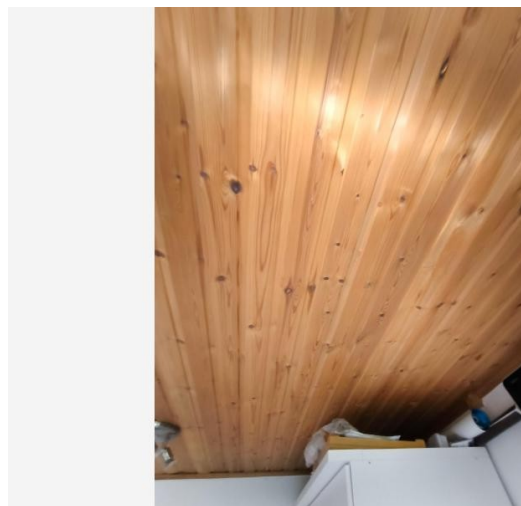
Plafonds zijn afgewerkt met valse plafonds in plaatmateriaal. Het is niet duidelijk of er pleisterwerk of ander verdacht asbestmateriaal aanwezig is achter / op deze valse plafonds, het is aangewezen om bijkomend onderzoek uit te voeren bij werken. Zonder destructieve handeling is het niet mogelijk om na te gaan of er asbesthoudende materialen aanwezig zijn achter de plafond afwerking. Als bij sloop of renovatie blijkt dat er achter deze plafonds nog pleisterwerk of asbest verdachte toepassingen aanwezig zijn, moet dit bemonsterd worden.

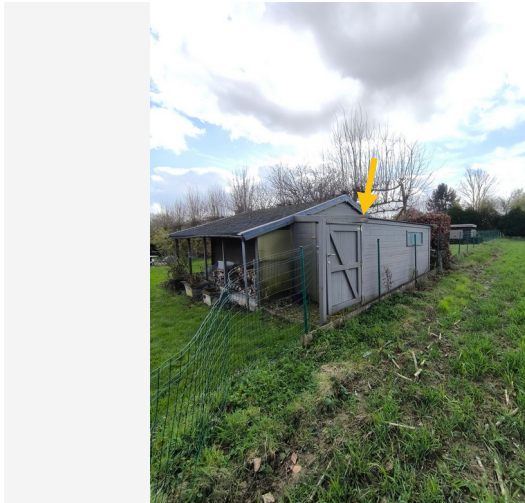
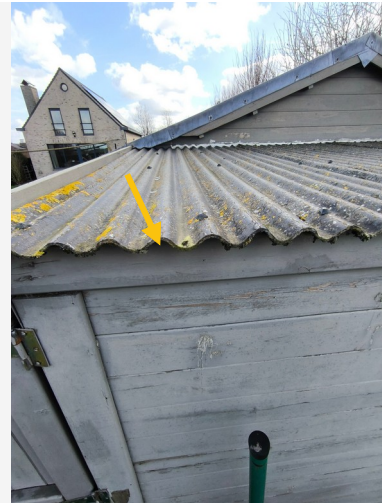
## Fiche 7: Golfplaten dak 2 tuinhuis (met staalname)

### Conclusie

Geen asbest

#	Type	Referentie	Resultaat
7.1	Puntmonster	07	Geen asbest

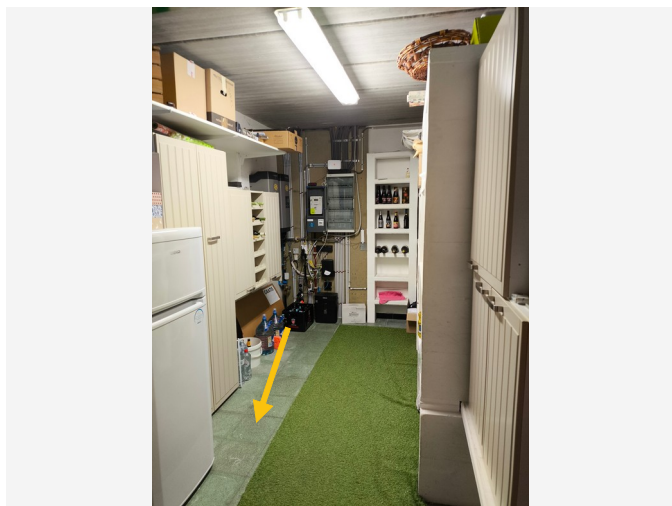
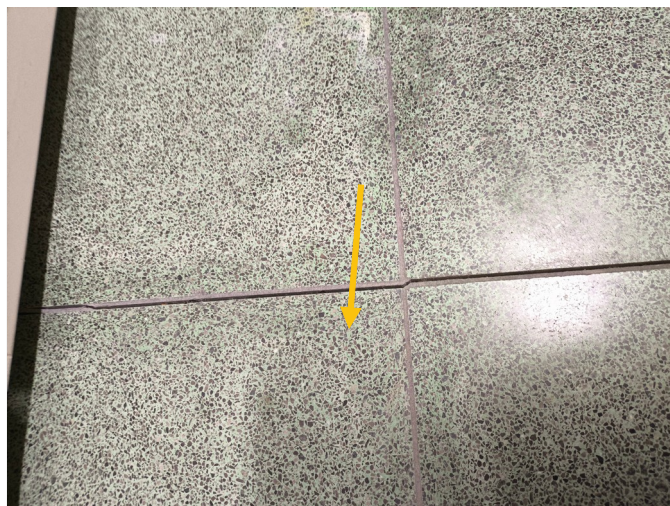
## Fiche 8: vloertegel

## Conclusie

Geen asbest

#	Type	Referentie	Resultaat
8.1	Puntmonster	04	Geen asbest

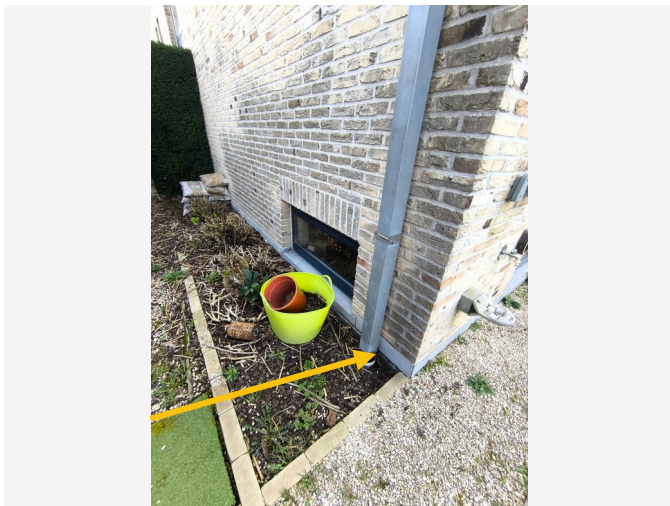
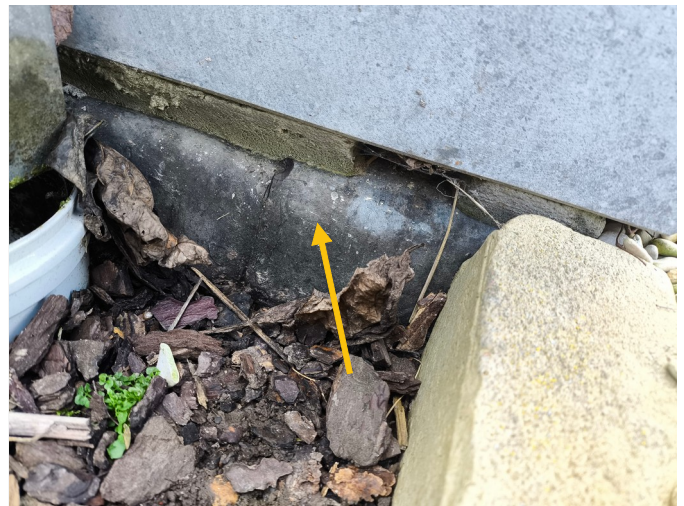
## Conclusie

Geen asbest

#	Type	Referentie	Resultaat
9.1	Puntmonster	06	Geen asbest

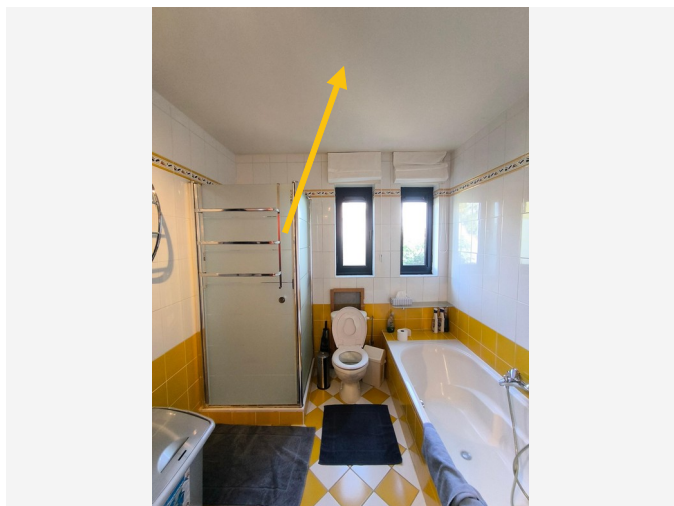
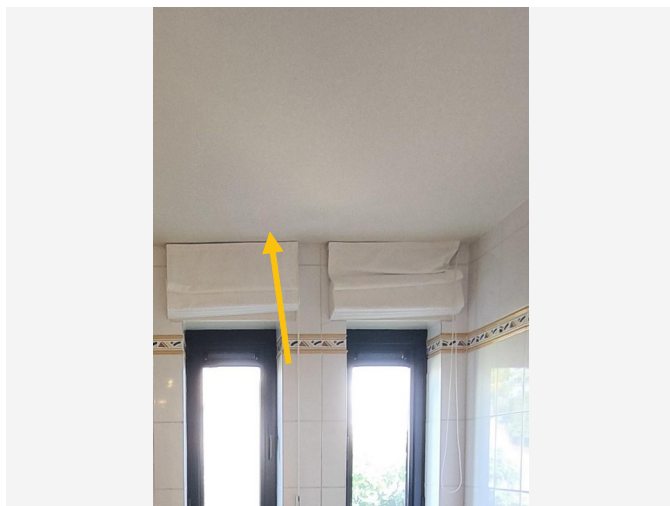
## Conclusie

Geen asbest

#	Type	Referentie	Resultaat
10.1	Mengmonster	02	Geen asbest

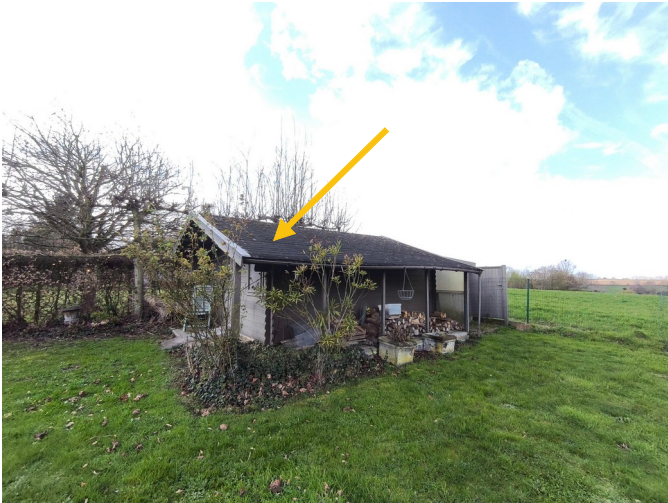
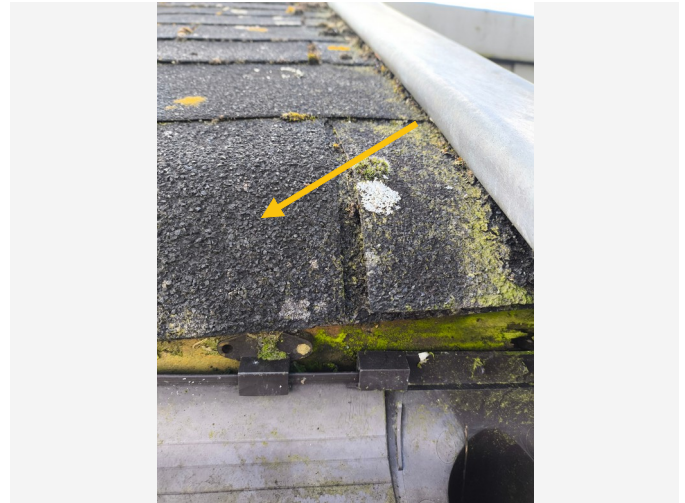
## Fiche 11: Roofing dak 2 tuinhuis (met staalname)

### Conclusie

Geen asbest

#	Type	Referentie	Resultaat
11.1	Puntmonster	08	Geen asbest

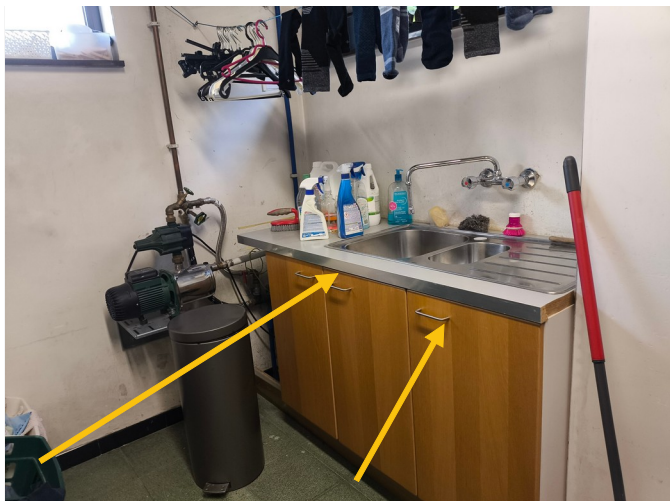
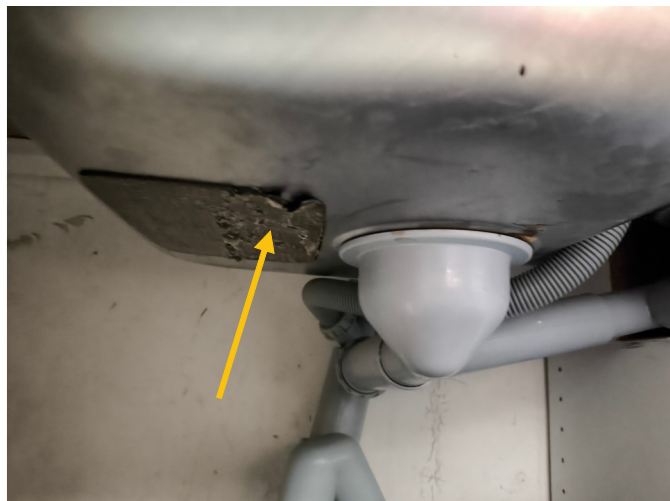
## Fiche 12: Ontdreuningsplaat spoelbak cv ruimte (monstername)

### Conclusie

Geen asbest

#	Type	Referentie	Resultaat
12.1	Puntmonster	05	Geen asbest

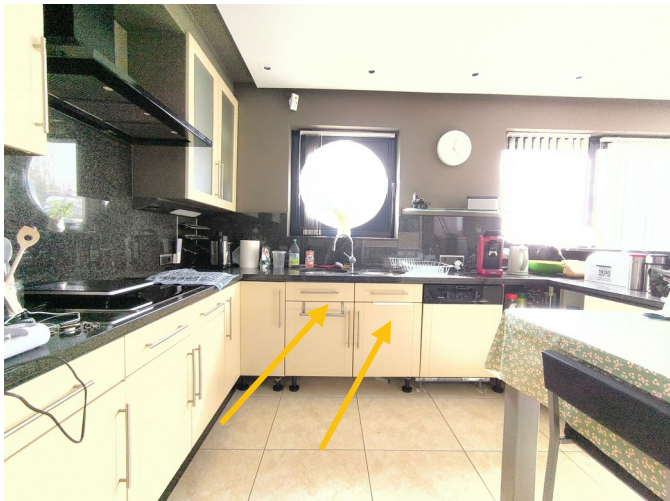
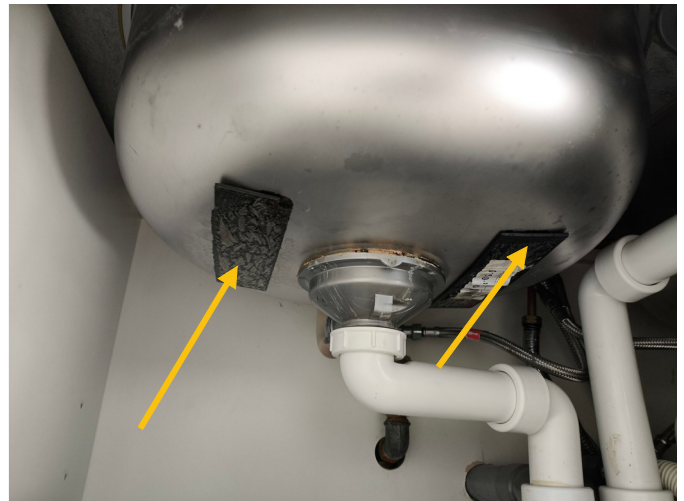
# Fiche 13: Ontdreuningsplaat spoelbak keuken GLV (monstername)

## Conclusie

Geen asbest

#	Type	Referentie	Resultaat
13.1	Puntmonster	03	Geen asbest

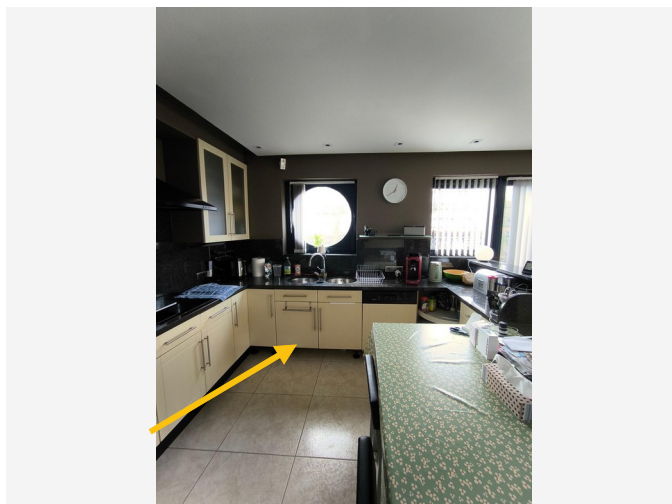
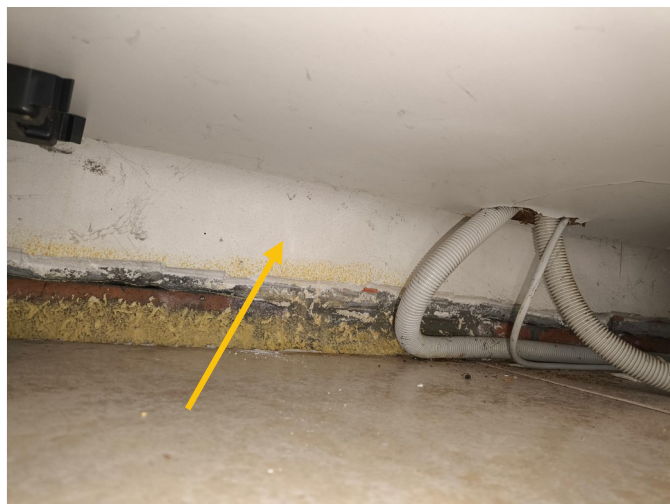
## Fiche 14: Muurpleister

### Conclusie

Geen asbest

#	Type	Referentie	Resultaat
14.1	Mengmonster	01	Geen asbest

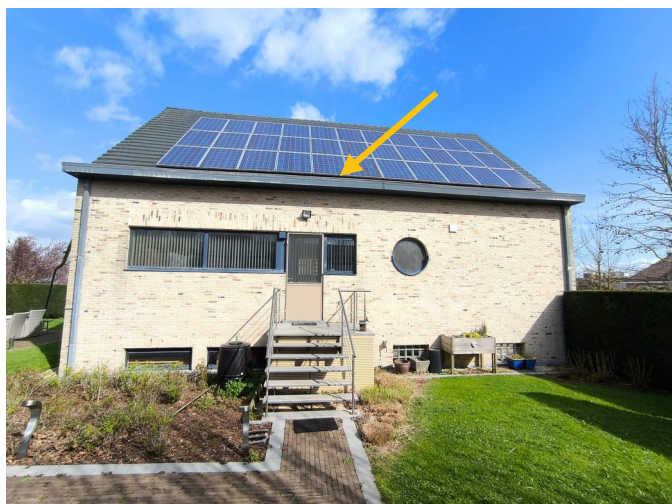
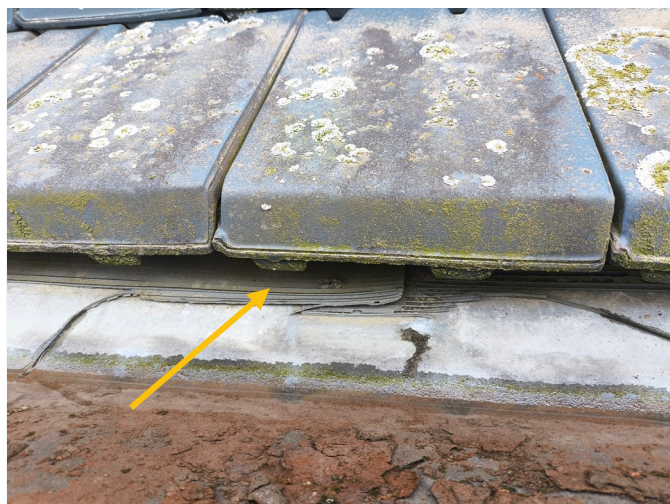
### Fiche 15: Onderdak dak woning niet verdacht

Beschrijving	Notitie	Terug te vinden op plannen
Fiche 15: Onderdak dak woning niet verdacht	Het dak werd gecontroleerd (via een dakraam, optillen van een dakpan). Er is geen verdacht onderdak vastgesteld.  Deze handeling is een steekproef, er is geen garantie dat het volledige dak met éénzelfde materiaal is opgebouwd. Dit kan enkel via destructief onderzoek vastgesteld worden.	Plan 1.11: woning dakplan kopie
Fiche 16: CV Ketel/boiler	De CV ketel werd gecontroleerd( bwj 1995) en is niet asbest verdacht geen risico bouwjaar. Zie bijlage	Plan 1.3: woning plan -1
Fiche 17: Kit niet verdacht (visueel vastgesteld)	De gebruikte siliconen kit is niet asbestverdacht	Plan 1.2: woning plan -1 Plan 1.4: woning plan GLV Plan 1.8: woning plan +1 Plan 2.1: tuinhuis plan
Fiche 18: Dakbedekking woning niet verdacht.	De dakbedekking werd gecontroleerd. deze bestaat uit pannen en bevat geen asbest verdachte materialen.	Plan 1.10: woning dakplan

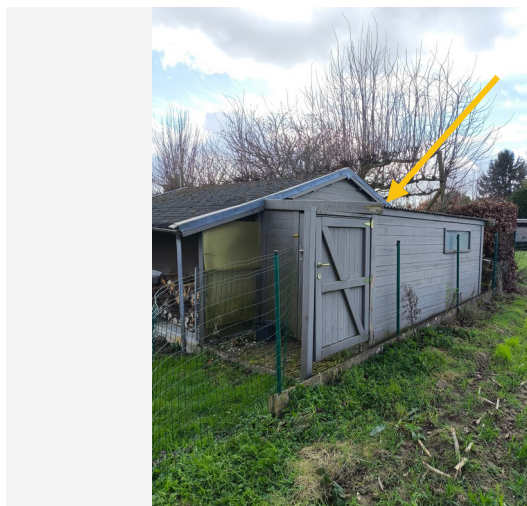
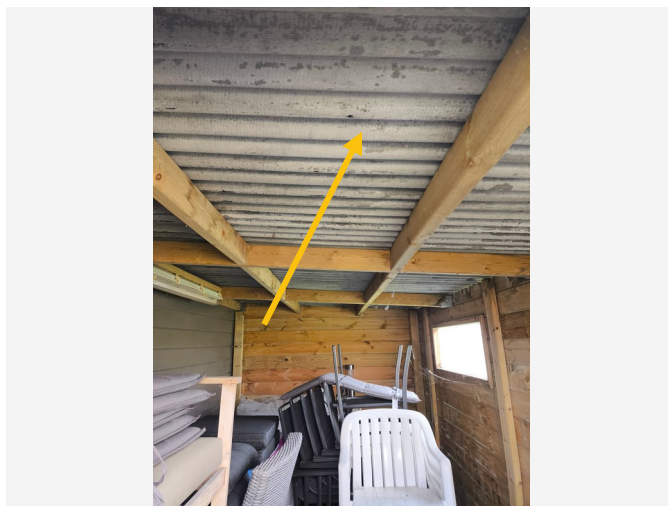
### Fiche 19: Onderdak dak 2 tuinhuis niet verdacht

Beschrijving	Notitie	Terug te vinden op plannen
Fiche 19: Onderdak dak 2 tuinhuis niet verdacht	Het dak werd gecontroleerd (via een dakraam, optillen van een dakpan). Er is geen verdacht onderdak vastgesteld.  Deze handeling is een steekproef, er is geen garantie dat het volledige dak met éénzelfde materiaal is opgebouwd. Dit kan enkel via destructief onderzoek vastgesteld worden.	Plan 2.2: tuinhuis dakplan
Fiche 20: leidingisolatie (niet aanwezig)	leidingisolatie (niet aanwezig) in het inspectie gebied.	-
Fiche 21: liftinfrastructuur (niet aanwezig)	liftinfrastructuur (niet aanwezig) in het inspectie gebied.	-
